## INSPEÇÃO TERMOGRAFICA EM PENEIRAS VIBRATÓRIAS

**OBJETIVO** – Este projeto visa à viabilidade da aplicação da inspeção termográfica em peneiras vibratórias, tendo como objetivos obter maior disponibilidade, redução de custos com as manutenções, confiabilidade e qualidade durante o seu funcionamento.

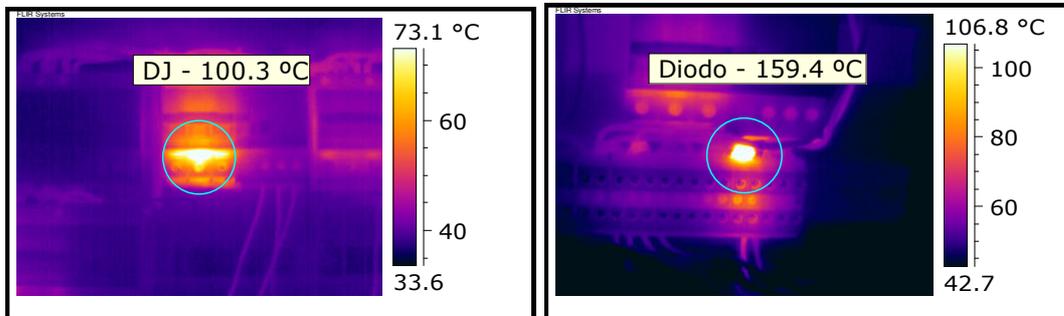
O termograma 1 evidencia ponto quente no disjuntor.

Com valor de temperatura acima de 100.0 °C o dispositivo desarma, retirando de funcionamento bobinas a ele relacionados.

O termograma 2, evidência o ponto quente em um dos diodos.

Este tipo de semiconductor tende a perder a sua funcionalidade, quando submetido a temperaturas altas, fazendo com que bobinas a ele relacionado, deixem de vibrar corretamente.

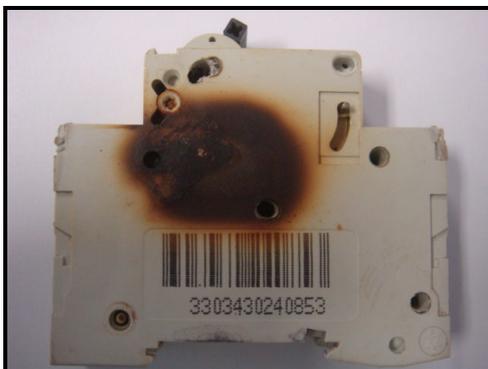
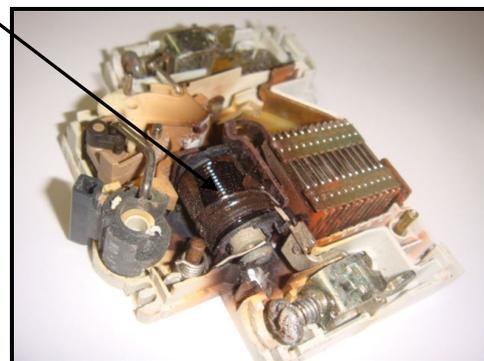
Durante a inspeção é comum encontrar disjuntores desarmados, provenientes de sobre temperatura, curto no cabeamento ou cabeçote danificado.

Geralmente o aquecimento destes disjuntores se origina no filtro indutor. Decorrente da frequência de chaveamento, provocado por harmônicos provenientes da alimentação do inversor de frequência.

As figuras 4 e 5 evidenciam a condição do disjuntor decorrente do aquecimento do Indutor.

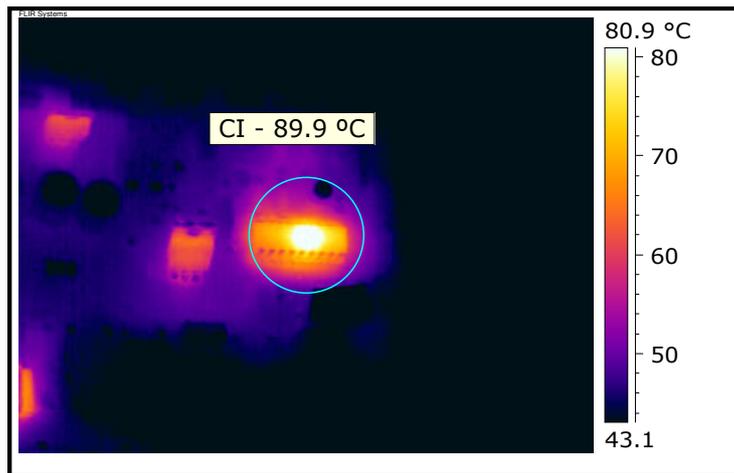
O termograma 3 evidencia em um circuito integrado (CI), com temperatura elevada. Observando bem o termograma, notamos que o aquecimento é pontual, caracterizando defeito no componente.

**Termograma 3 – Defeito em CI.**

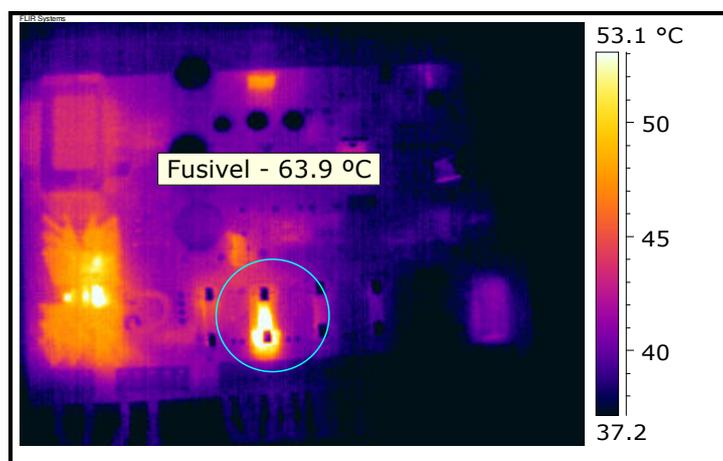
No termograma 4, o aquecimento em uma das extremidades do fusível, antecipa um futuro problema no desempenho da placa, que poderia deixar de alimentar as bobinas e com isto afetando na produtividade e qualidade do produto.

**Termograma 4 – Aquecimento em fusível**

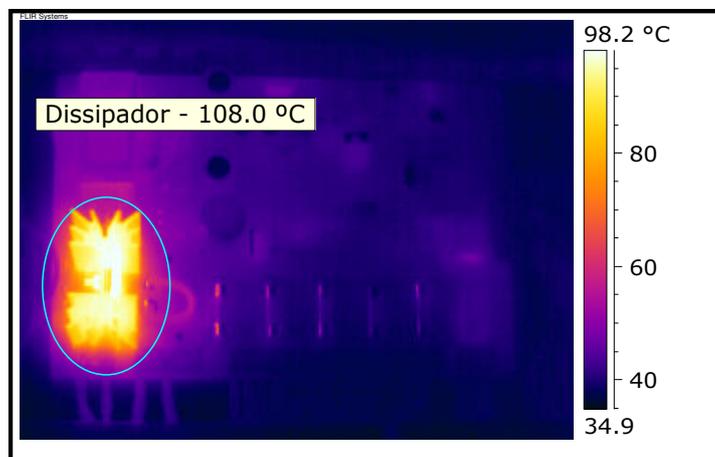
O termograma 5, evidência sobre aquecimento em dissipadores com valores que diferem para o tipo e modelo do mesmo.

**Termograma 5 – Dissipador**

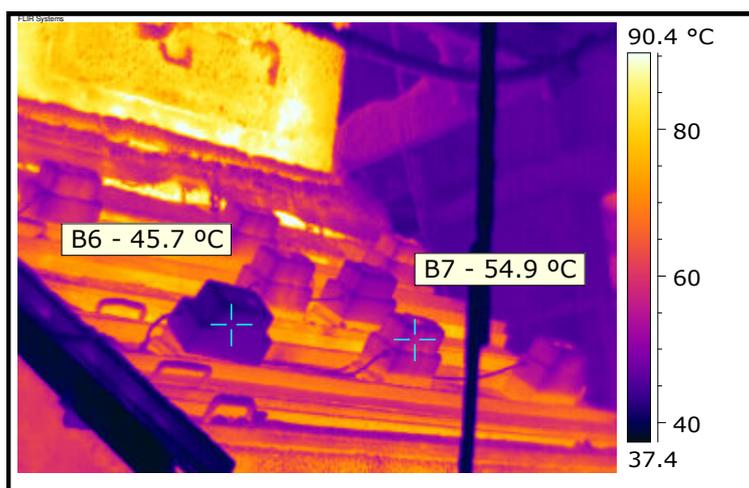
Para evidenciar a afirmação acima, o termograma 6 nos mostra bobina (B6) com baixa temperatura, caracterizando baixo desempenho ou simplesmente inoperante.

**Termograma 6 – Grupo de bobinas**
