# Curso ITC nível II

Exemplos de ocorrências  
encontradas na inspeção  
termográfica de sistemas elétricos.

# Inspeções termográficas - Ocorrências típicas

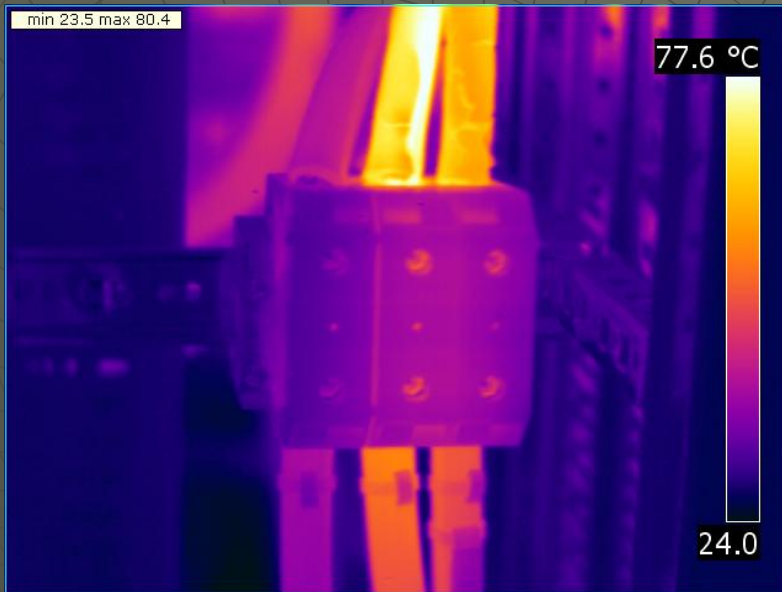
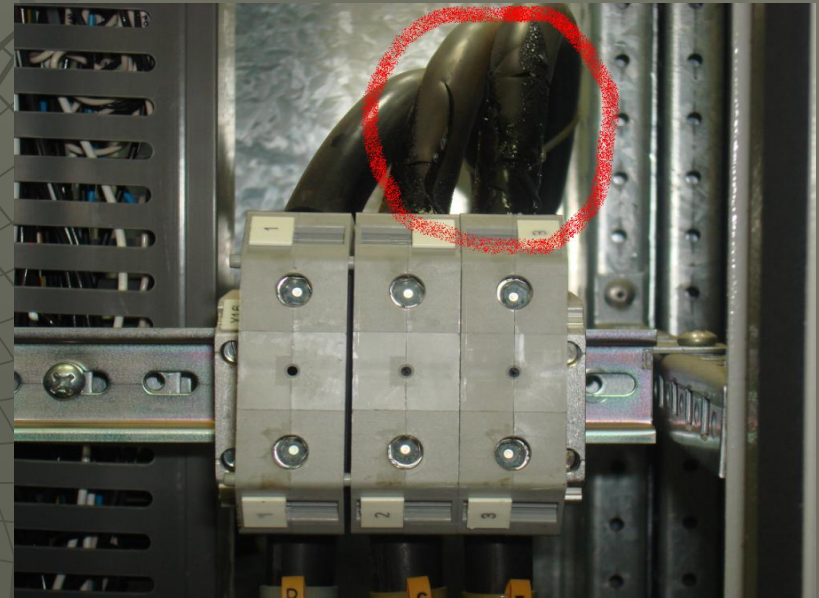
Cabos visivelmente danificados pela alta temperatura, decorrente de mau contato.

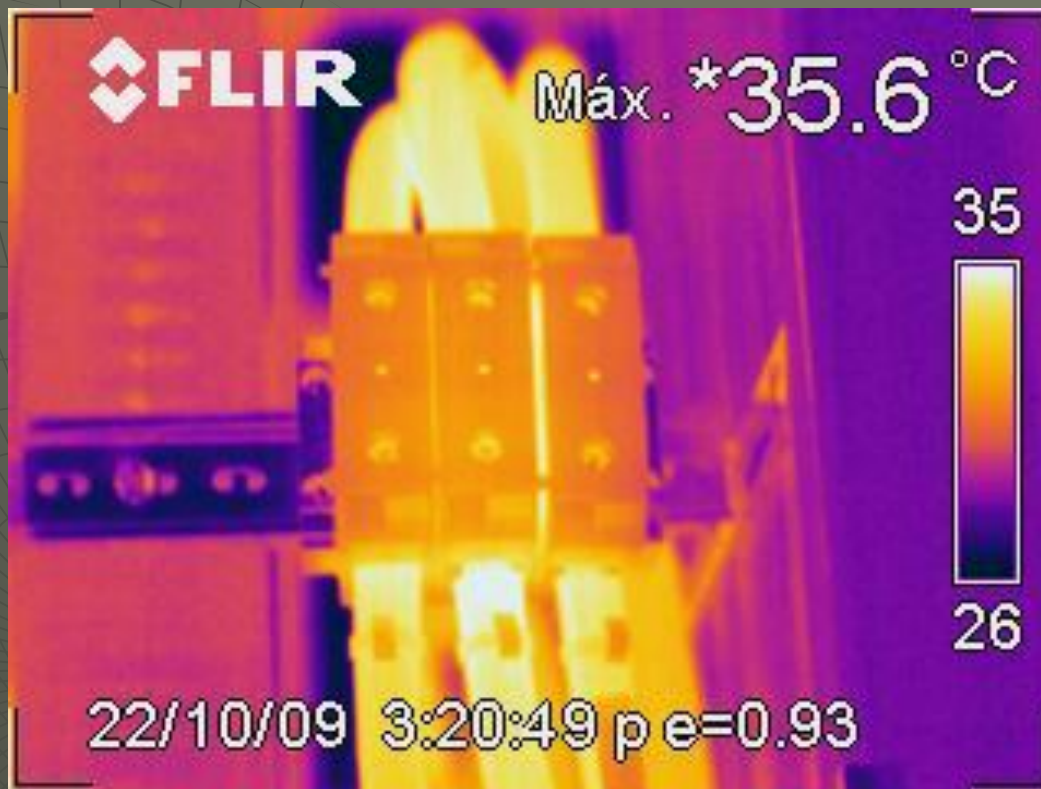
Substituídos os cabos danificados, temperaturas uniformes.

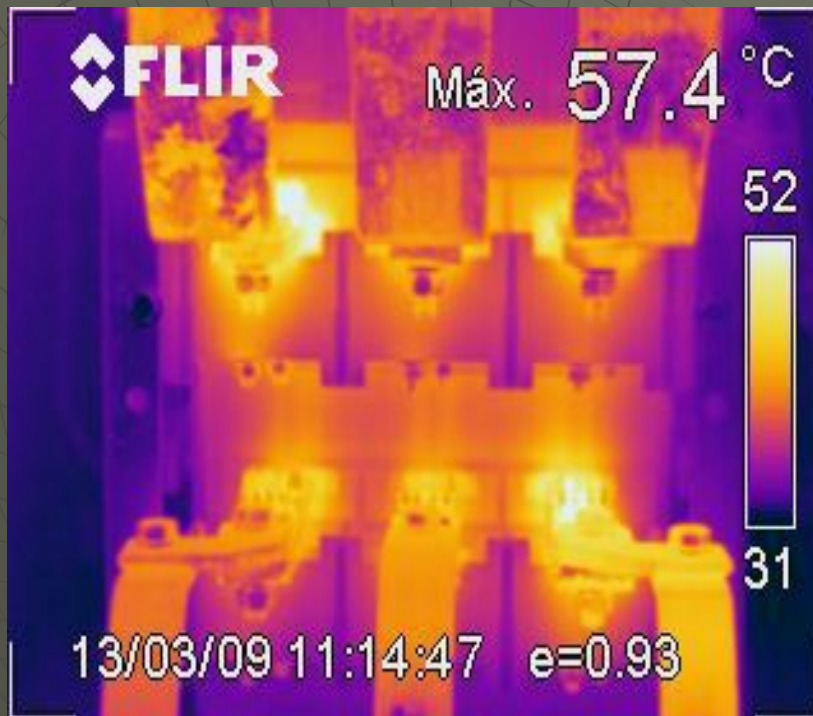
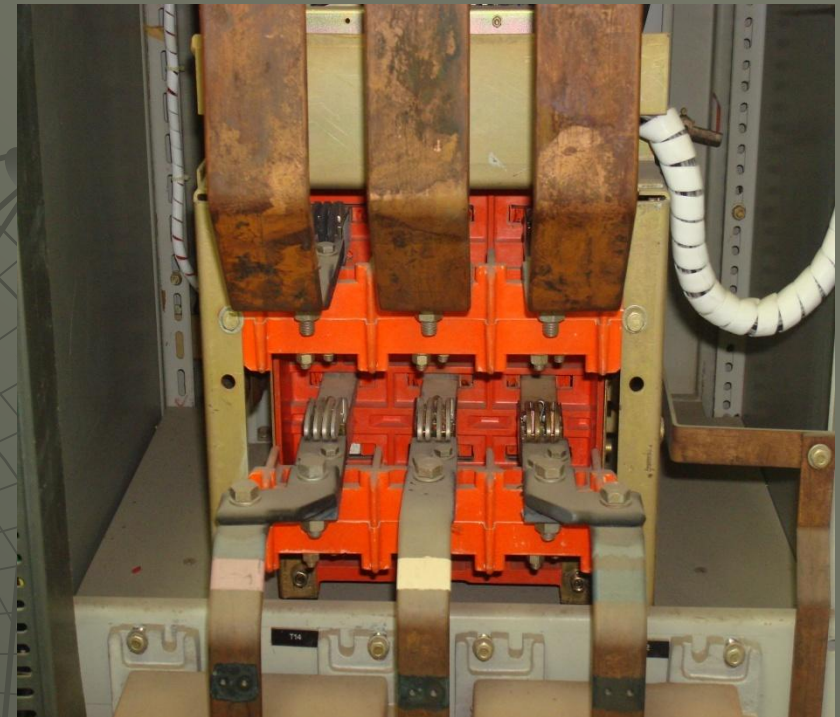
Neste caso os pontos apresentando aquecimento são os que estão, efetivamente, conduzindo energia nos contatos das tulipas.

Foram substituídas as tulipas do DJ.

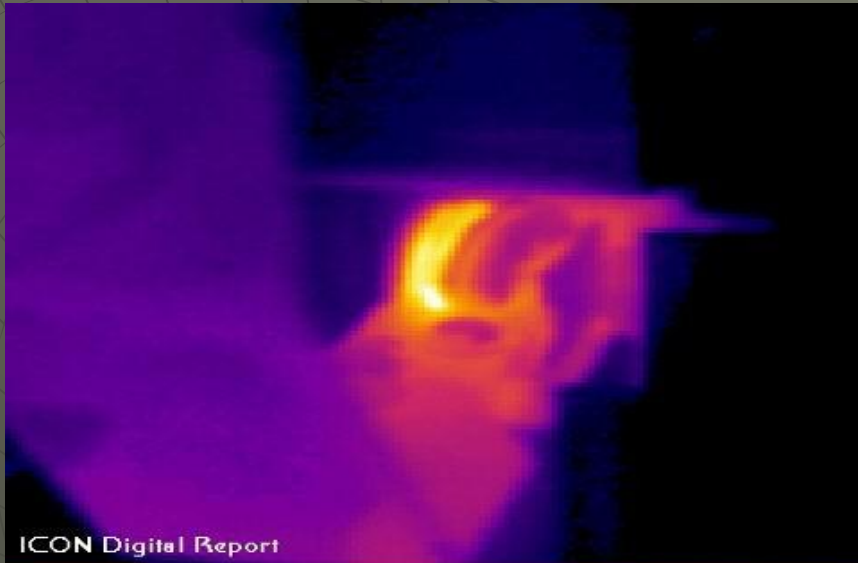
Nesta imagem fica mais fácil evidenciar a situação do slide anterior, onde podemos visualizar que a condução elétrica se dá apenas nos contatos à esquerda.

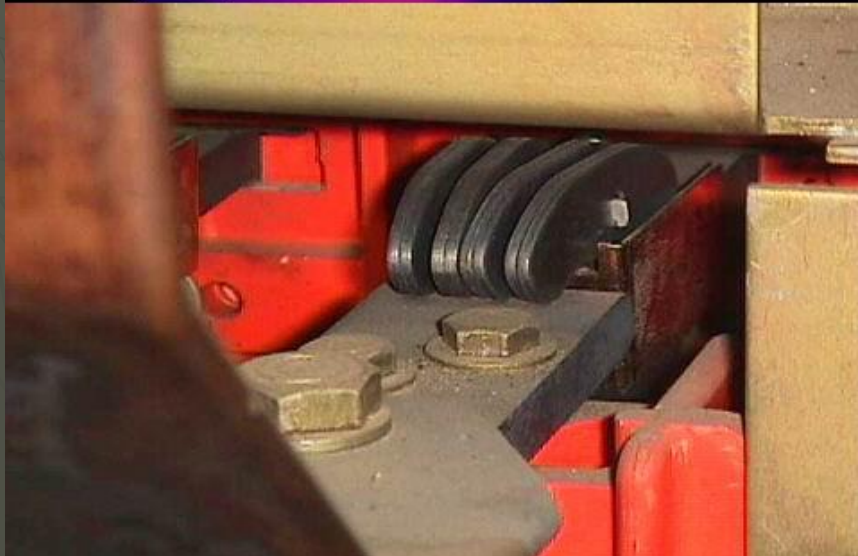
Esta imagem permite visualizar o problema, é possível perceber que os contatos da direita não tocam o barramento.

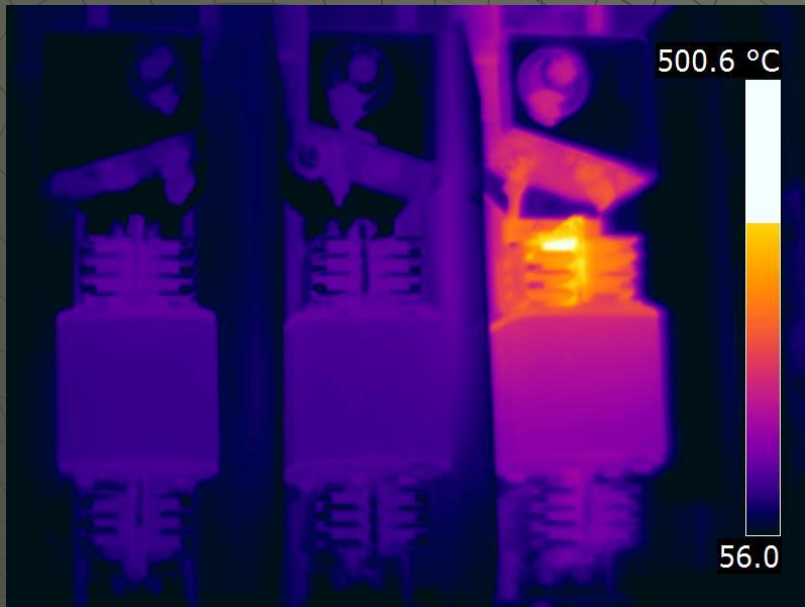
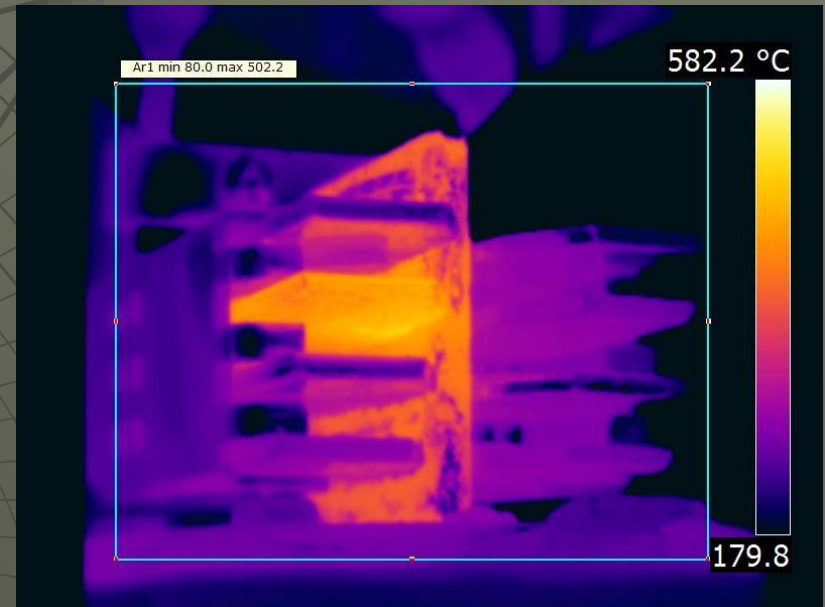
A temperatura de 500°C se concentra em uma pequena região da garra, mostrando que a área de contato deve estar bastante reduzida.

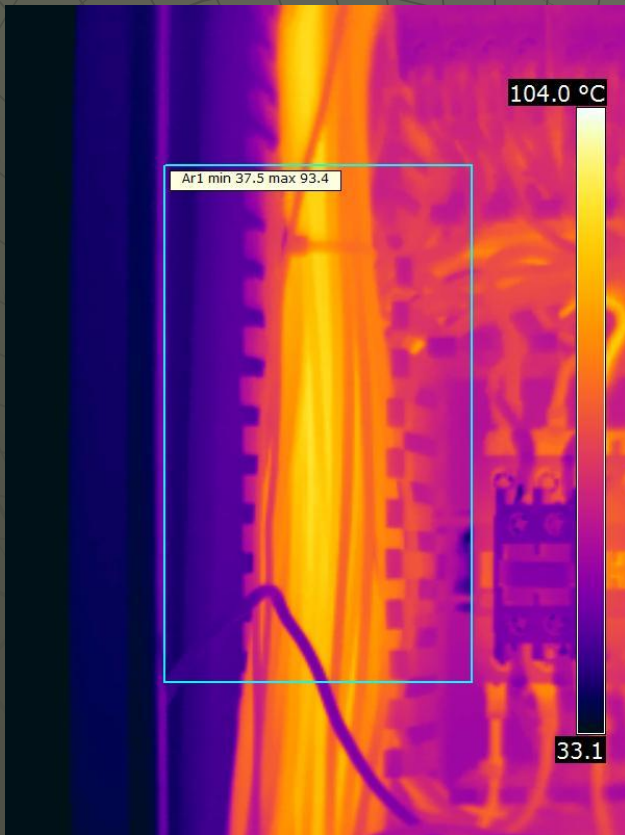
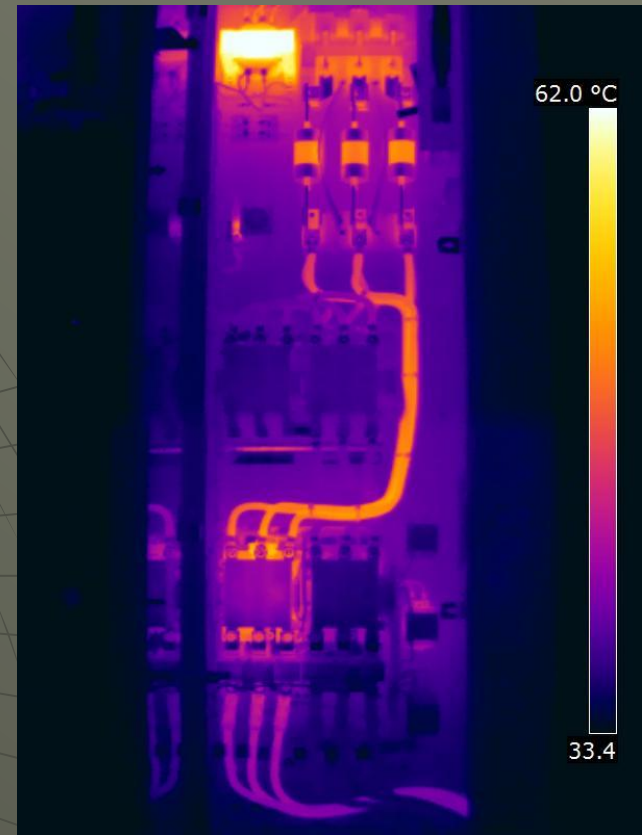
Cabos mal acondicionados ou sobrecarregados e aquecidos irão apresentar aquecimento elevado e rápida deterioração ao longo do tempo.

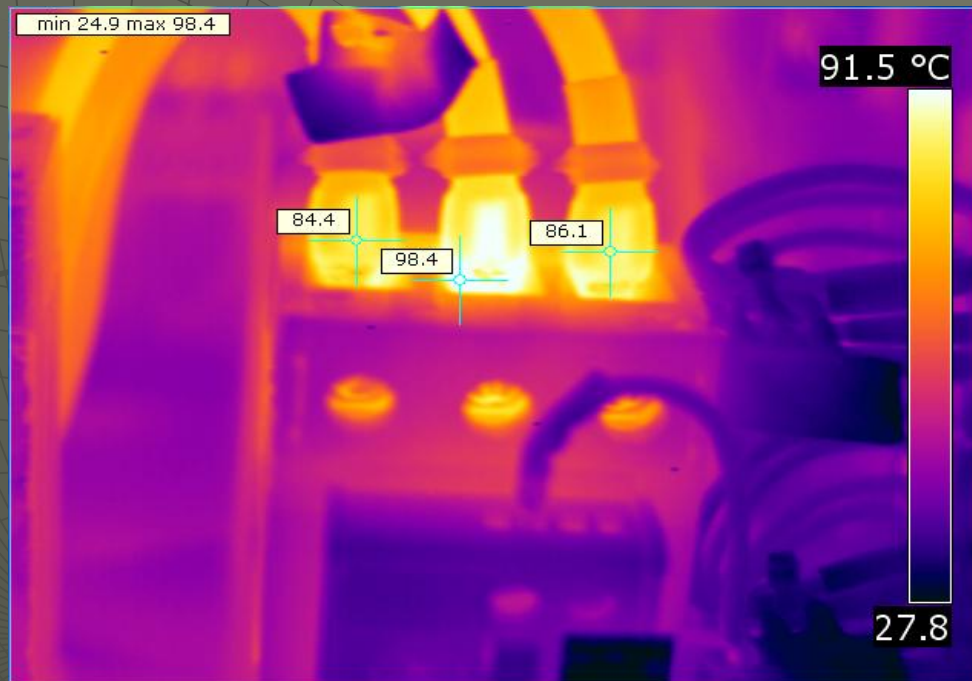
Observando a tabela de condução de corrente em cabos, faz-se necessária a troca dos cabos 16 mm (que suportam 67A), que vão do contator até o relé térmico, por cabos 25mm, pois a corrente nominal do motor é de 73 A. O que leva o cabo a trabalhar acima da capacidade de condução ocasionando aquecimento excessivo.

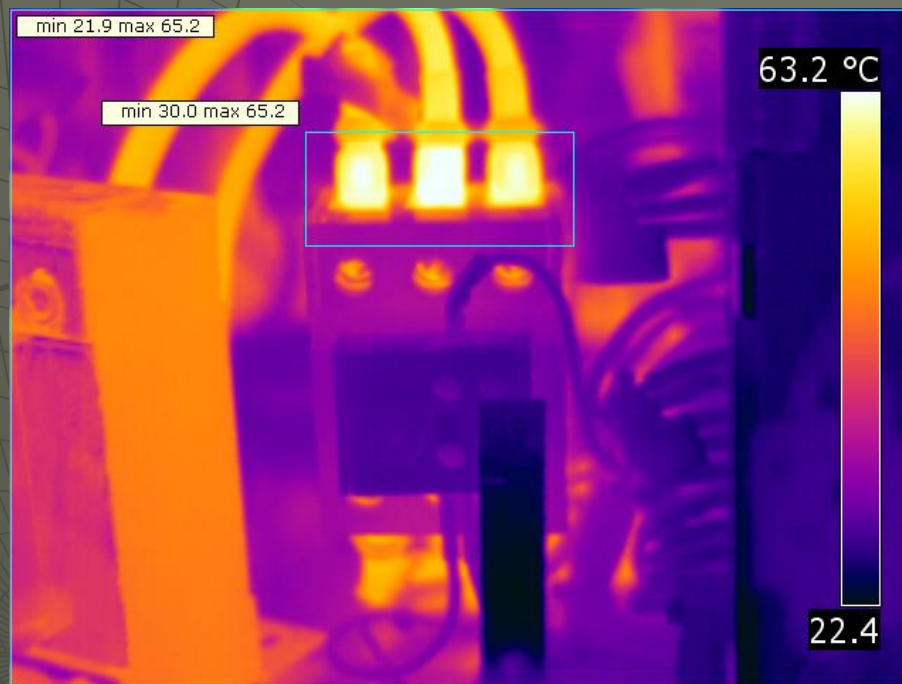
Na substituição do cabo por um de secção maior (25mm) observa-se uma diminuição significativa de temperatura.

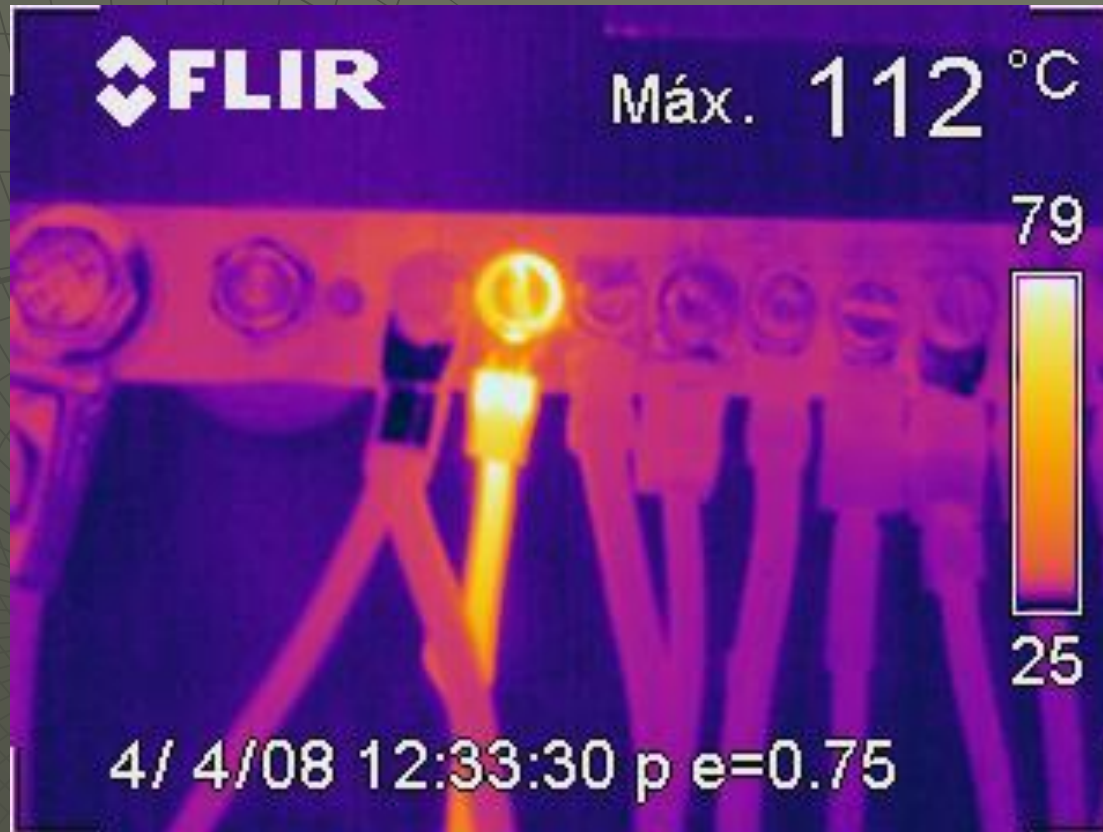
Defeito encontrado por acaso em sistema de alimentação “segura”.

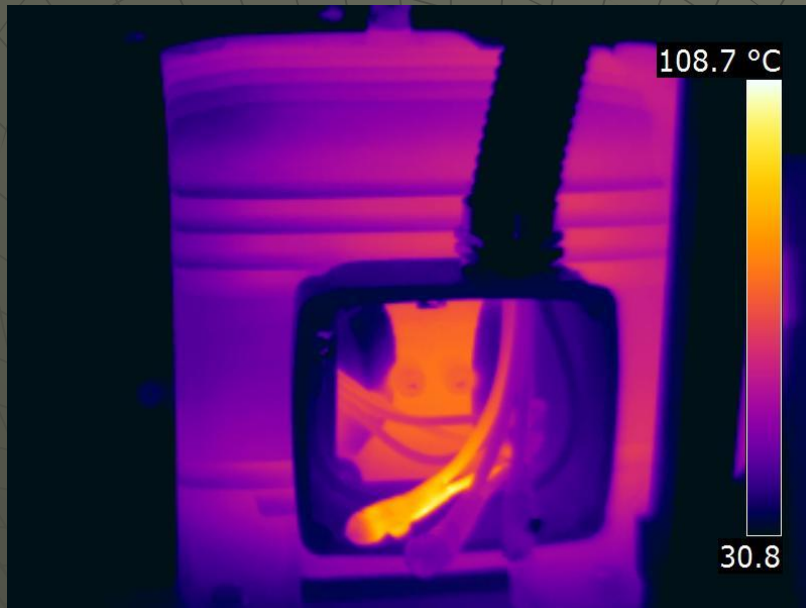
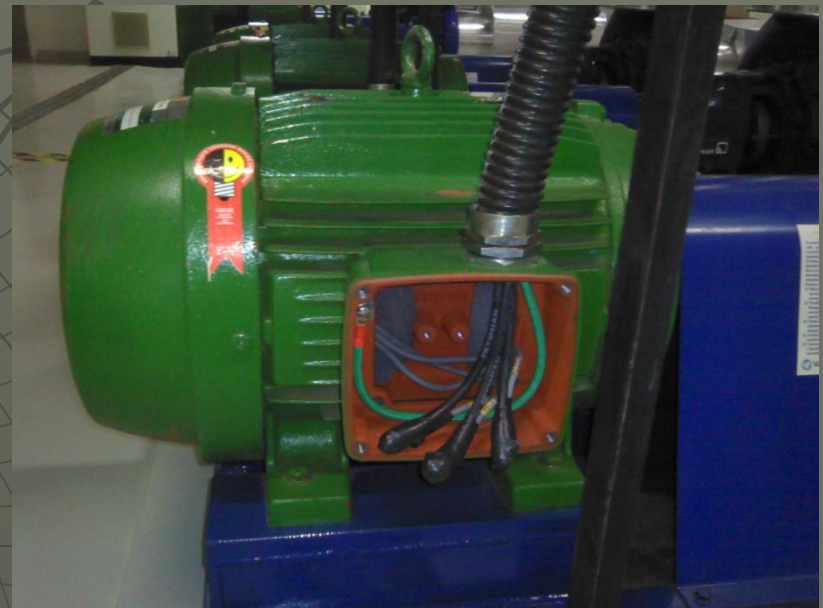
Emenda mal feita em alimentação de motor de bomba de água gelada de chiller.

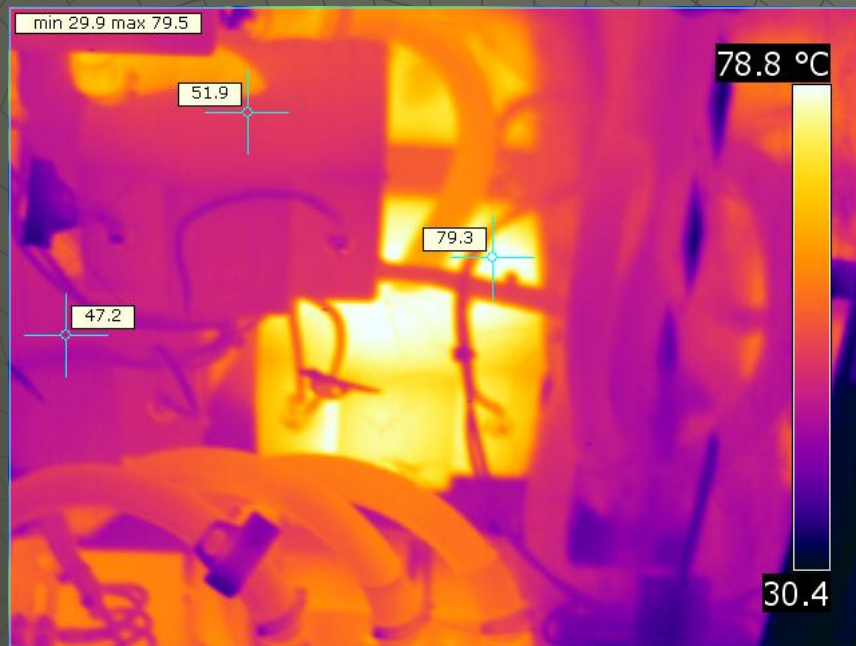
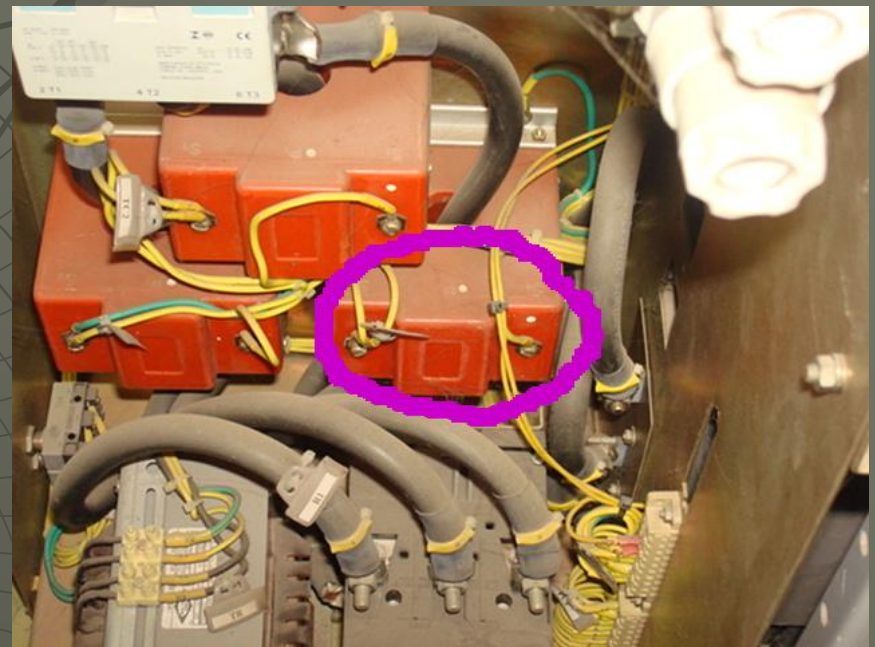
Tc com aquecimento, enrolamento em curto.

TC danificado substituído.

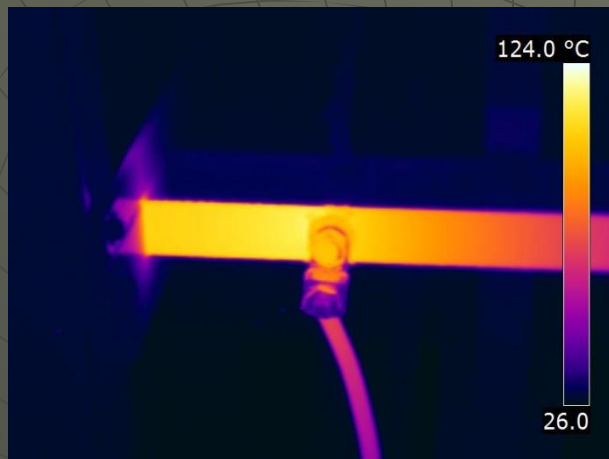
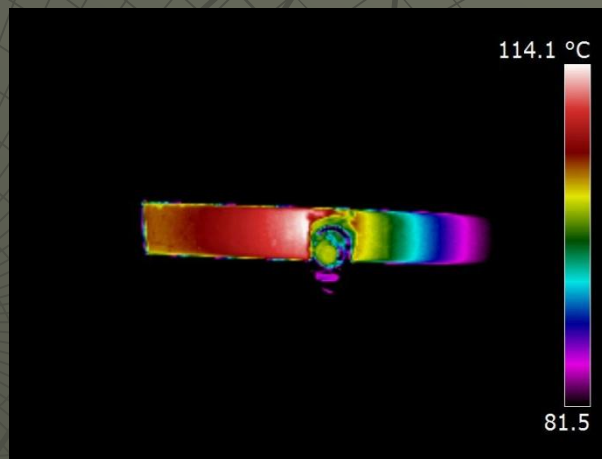
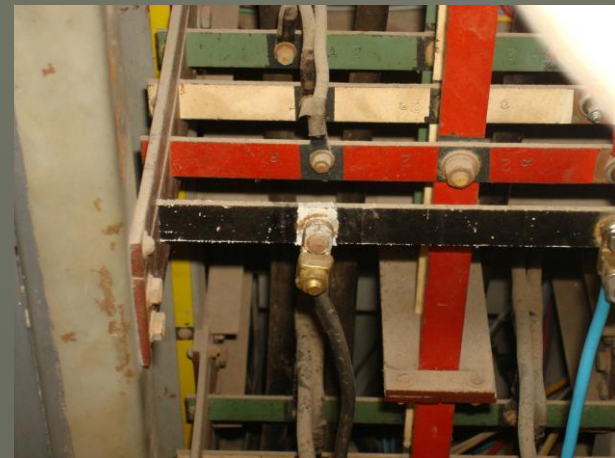
Nesta imagem pode-se observar que o ponto mais aquecido não se encontra próximo da conexão. O gradiente de temperaturas é mais elevado no lado esquerdo do barramento de neutro, que está isolado dos demais. Foi determinado que o parafuso de fixação estava solto.

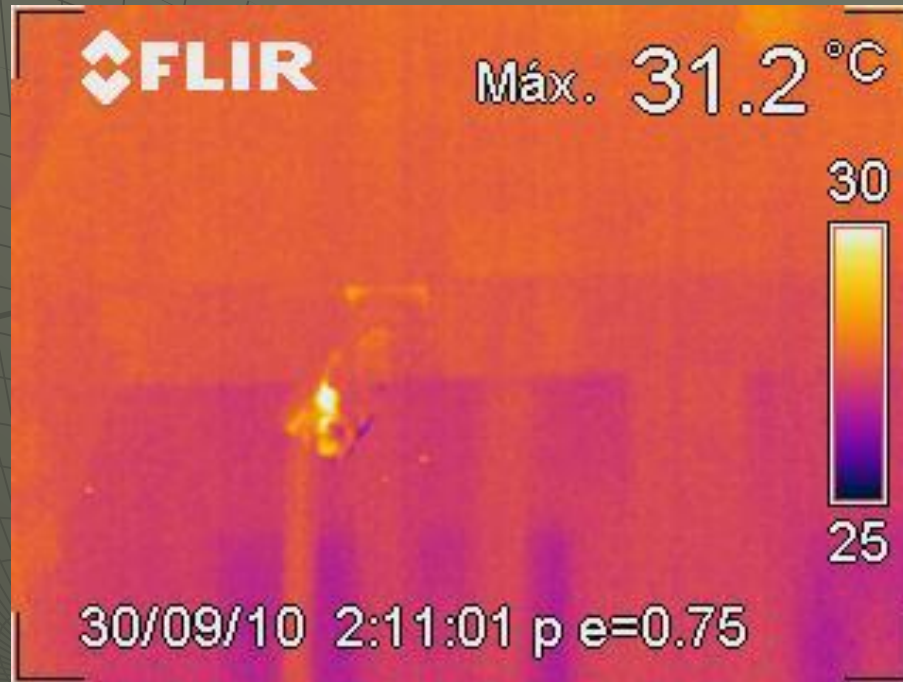
Após aperto da conexão pode-se notar temperaturas homogêneas no barramento, provando que a geração do aquecimento era o mau contato na conexão. O aquecimento desigual no barramento poderia ser consequência das diferenças na dissipação de calor por condução entre os lados direito e esquerdo do barramento.

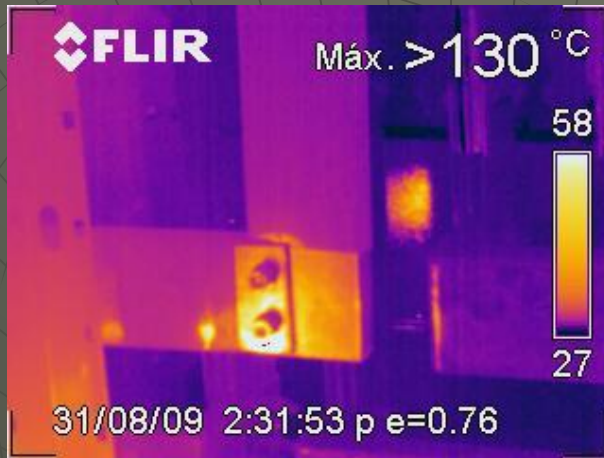
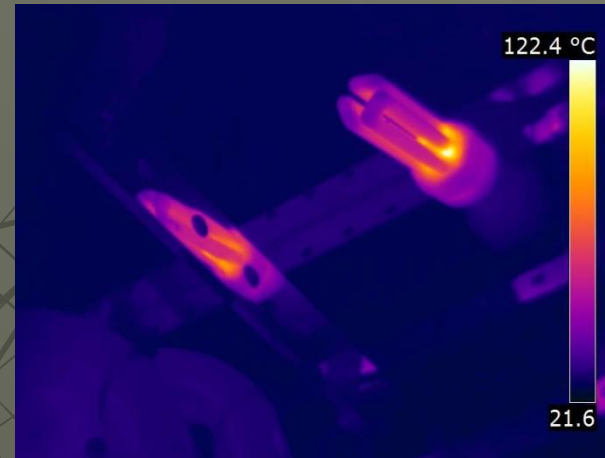
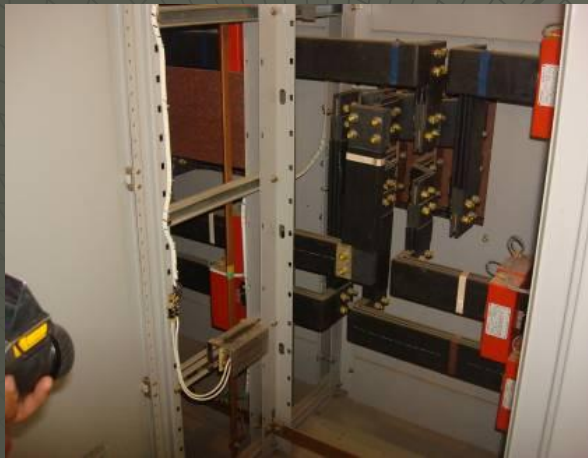
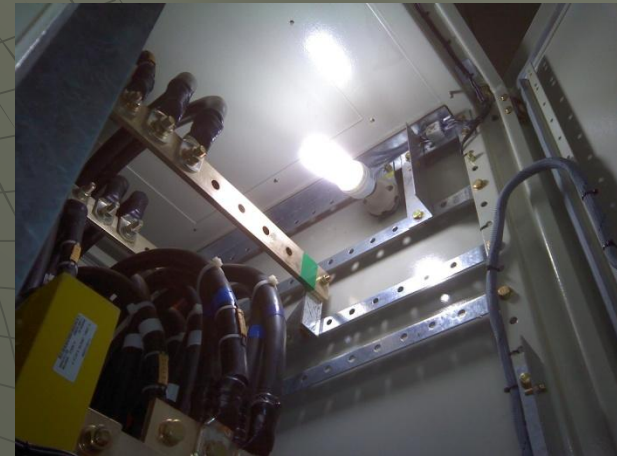
Os reflexos podem gerar problemas de interpretação, sobretudo em locais que apresentem dificuldade de visualização.
