Inspección Infrarroja

El siguiente caso se encontró en el ducto barra del lado secundario o transformador de 3125 KVA.

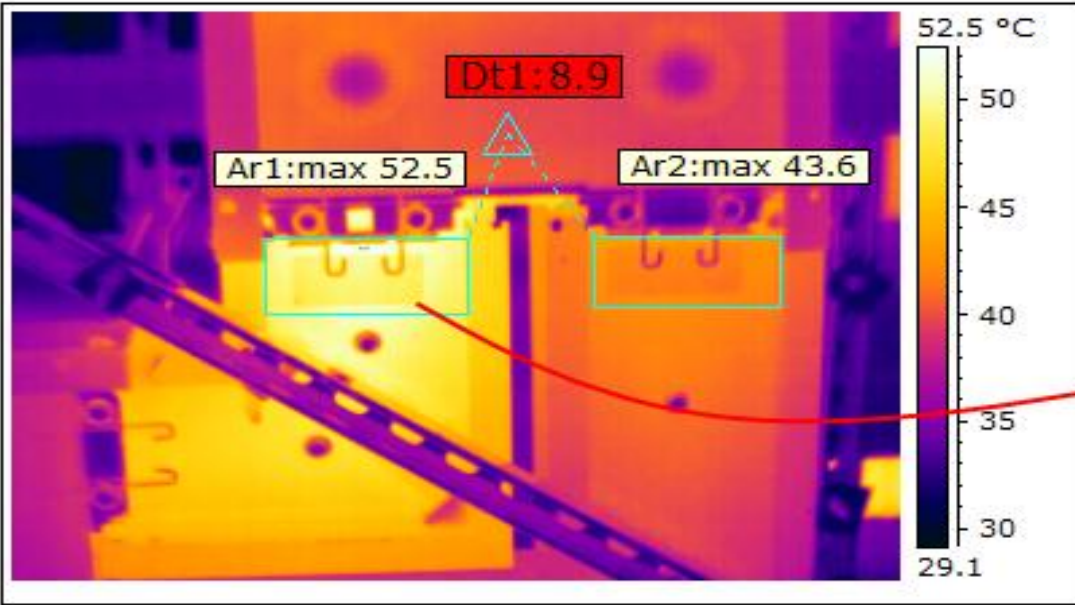
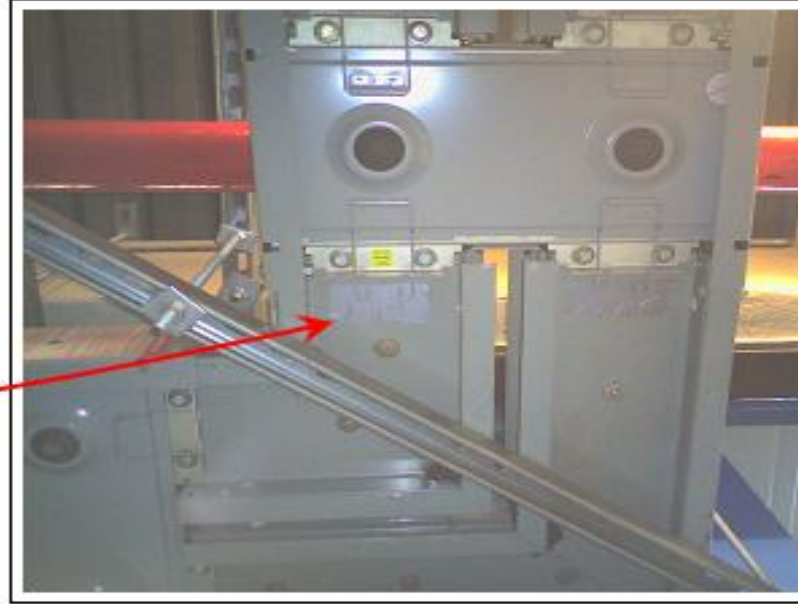
Imagen Fecha	Imagen Nombre de archivo	Emisividad	Temperatura aparente reflejada	Dt1	Imagen Modelo de c
2/10/2007	IR_0270.jpg	0.85	29.0 °C	8.9	ThermaCAM T-4

- Anomalía térmica encontrada el ducto barra figura de 90° del lado secundario del transformador T11 de 34.5KV, tomando en cuenta que la toma de temperatura es indirecta, la temperatura interna es unos 20°C mayor.
- ▲T entre el lado derecho e izquierdo del ducto barra es de 8.9°C. Prioridad 1.
- Corrientes:
 - Fase A 1060 Amp.
 - Fase B 1061 Amp.
 - Fase C 1045 Amp.
- Se recomendó verificar el torqueo de los tornillos de los acoples.

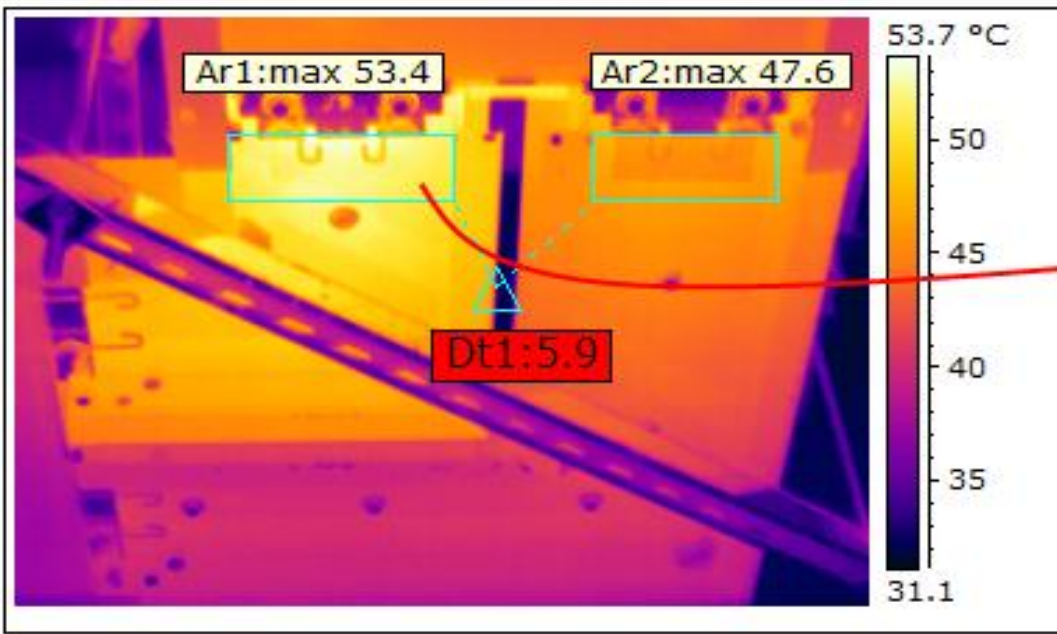
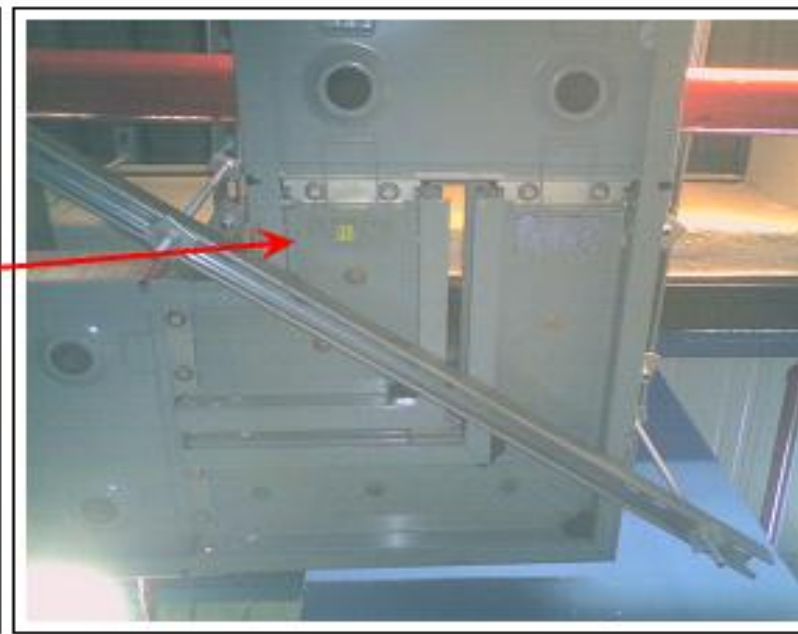
Imagen Fecha	Imagen Nombre de archivo	Emisividad	Temperatura aparente reflejada	Dt1	Imagen Modelo de
7/21/2009	IR_1315.jpg	0.95	26.0 °C	5.9	ThermaCAM T

- A este ducto barra se torquearon los tornillos del acople que se encontraron flojos, la anomalía mejoro pero aun se mantenía por tal razón se recomendó desármalo.
- El ΔT entre el lado derecho e izquierdo del ducto barra paso de 8.9°C. Prioridad 1 5.9°C prioridad 1.
- Corrientes en la segunda inspección.
 Fase A 1154 Amp.
 Fase B 1147 Amp.
 Fase C 1142 Amp.

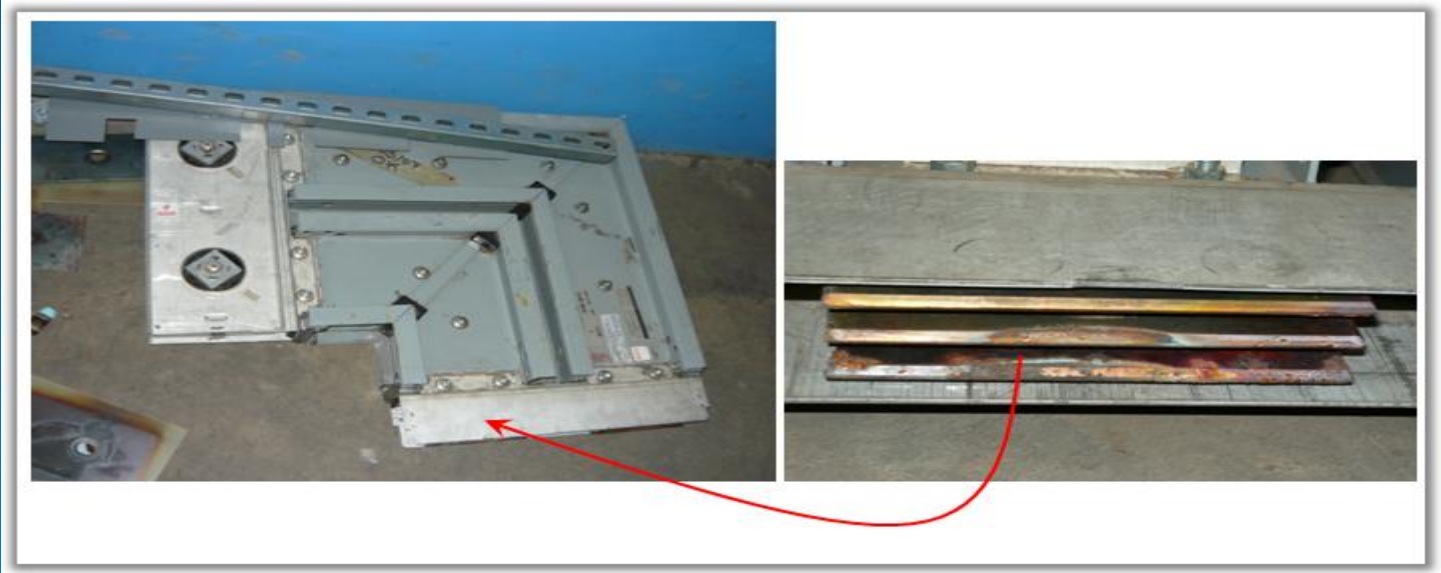
- Al bajar el tramo de ducto barra se encontró un problema grave de recalentamiento que origino por el oxido debido a que este ducto barra estuvo por un periodo de tiempo a la intemperie y por los tornillos flojos que permitió que la humedad ingresara, las imágenes visuales muestran lo encontrado.

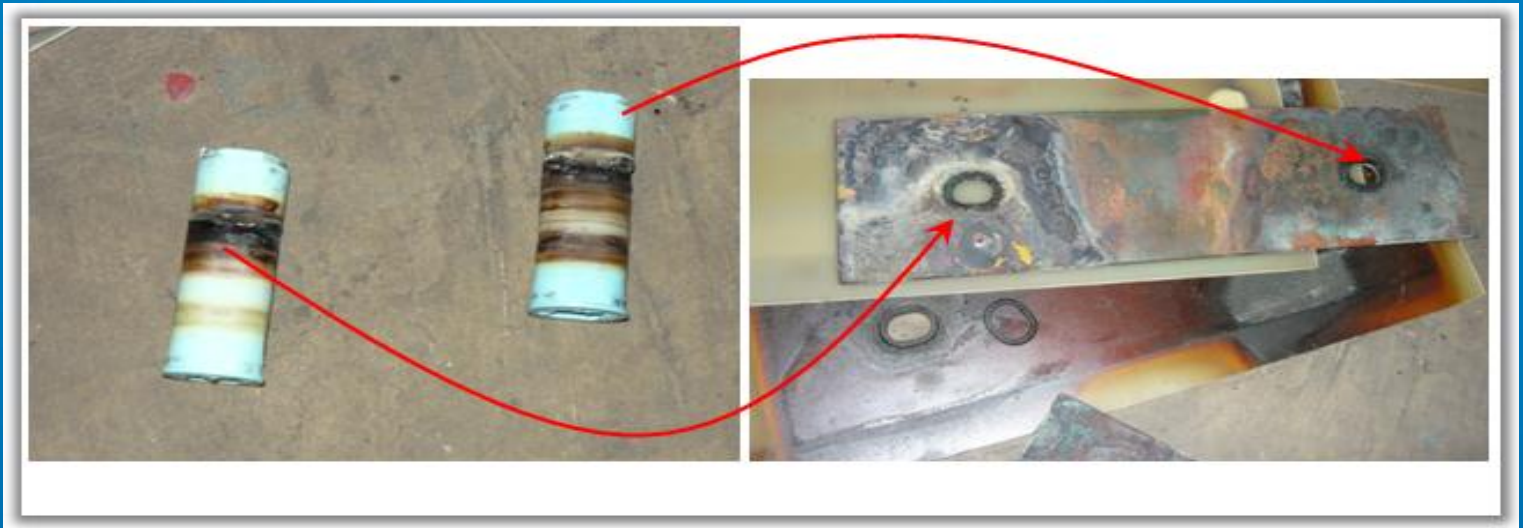
- Estas imágenes muestran las partes aislante donde se observa recalentamiento.

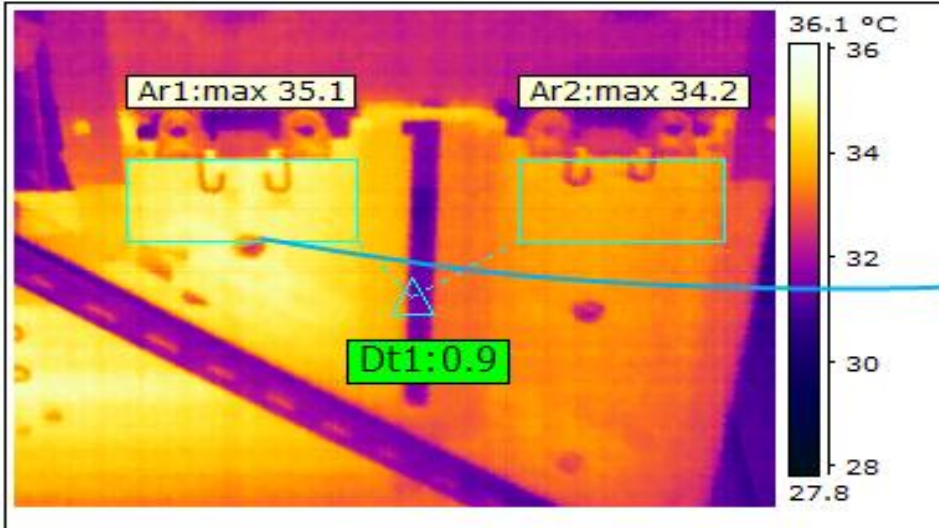
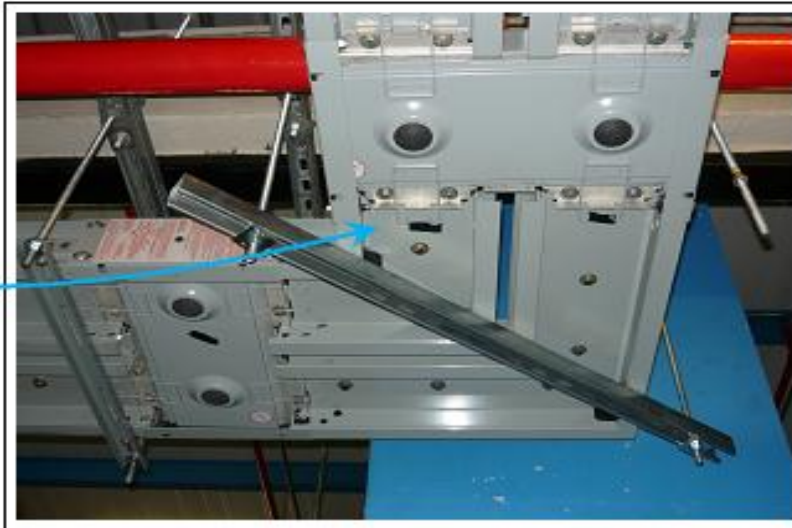
Imagen Fecha	Imagen Nombre de archivo	Emisividad	Temperatura aparente reflejada	Dt1	Imagen Modelo de cámara
9/23/2009	IR_2118.jpg	1.00	21.0 °C	0.9	ThermaCAM T-400

- El tramo de ducto barra con anomalía térmica se cambio totalmente la anomalía térmica fue corregida.
- El ΔT entre el lado derecho e izquierdo del ducto barra paso de 5 Prioridad 1 a 0.9°C reparado.
- Corrientes en la tercera inspección.
 - Fase A 1209 Amp.
 - Fase B 1198 Amp.
 - Fase C 1177 Amp.
