Problemas encontrados en Inspecciones Rutinarias Cervecería Hondureña, a SAB Miller Co

Anomalía en Compresor de Refrigeración de NH₃

Aplicaciones Mecánicas de Termografía Infrarroja

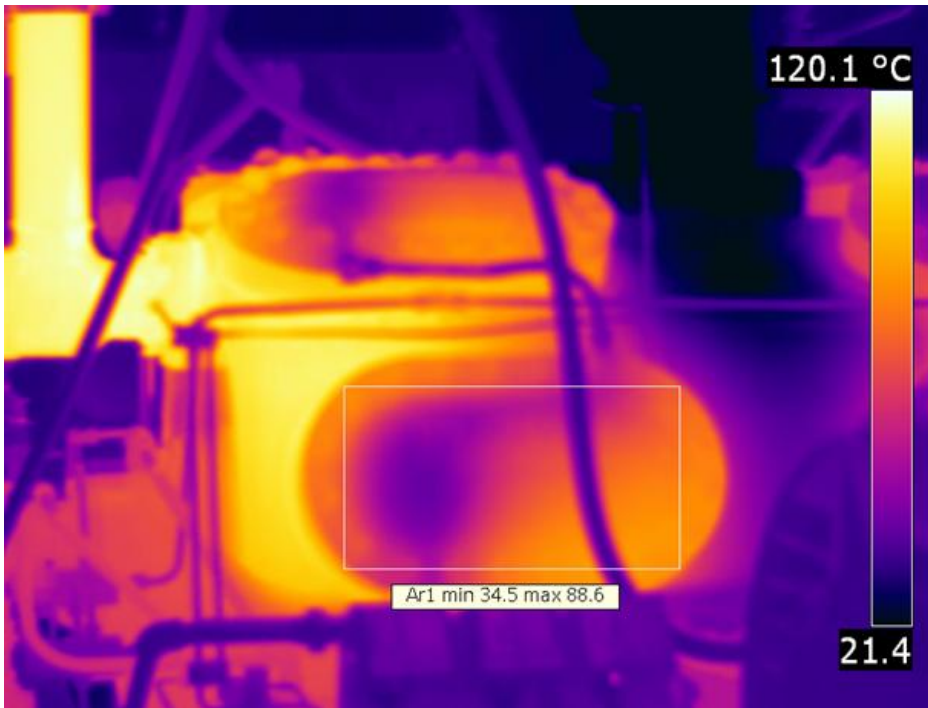
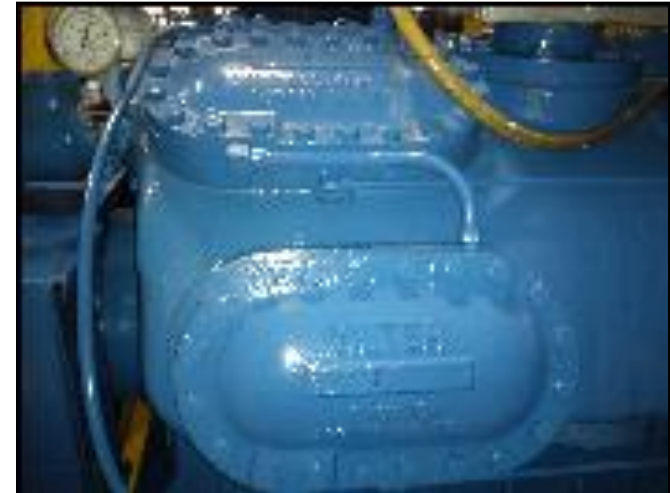
Antes

Descripción del caso: En una inspección programada se encontró deficiencia en el sistema de enfriamiento de los Compresores NH_3 (7 en total), Lo que provocaba variaciones considerables en la presiones de succión y descarga

Obstrucción en sistema de enfriamiento de Compresores

Solución: Fue necesario intervenir los compresores el día de mantenimiento. Se encontraron dos situaciones: **incrustación en culatas y tubería así como deficiencia en el flujo de agua.**

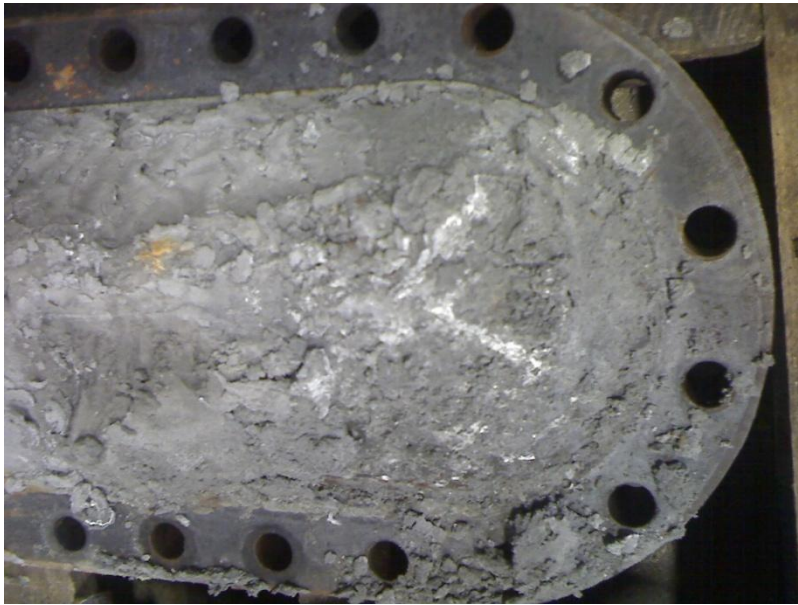
En la fig. 1 se observa la acumulación de sedimento en la tapa superior de la recámara de válvulas.

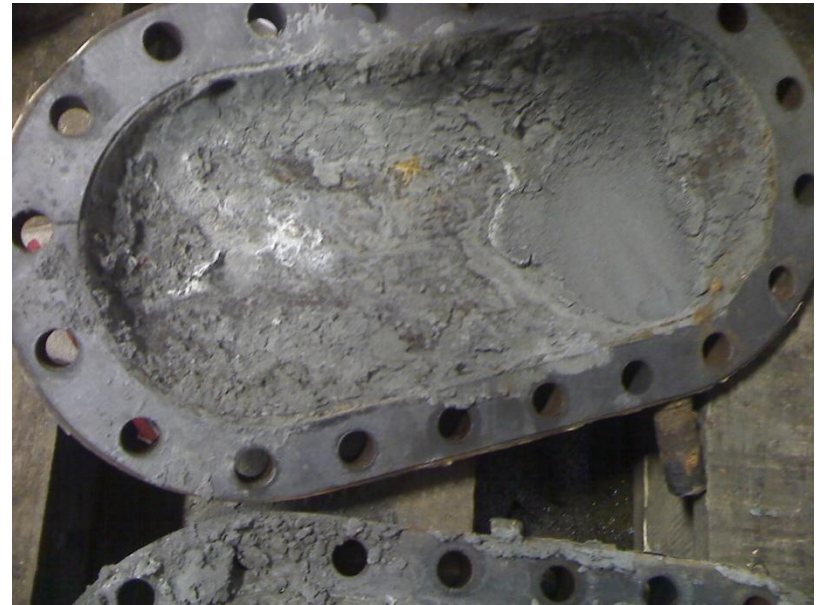
En la fig. 2 se observa la concavidad de donde se retiró la incrustación

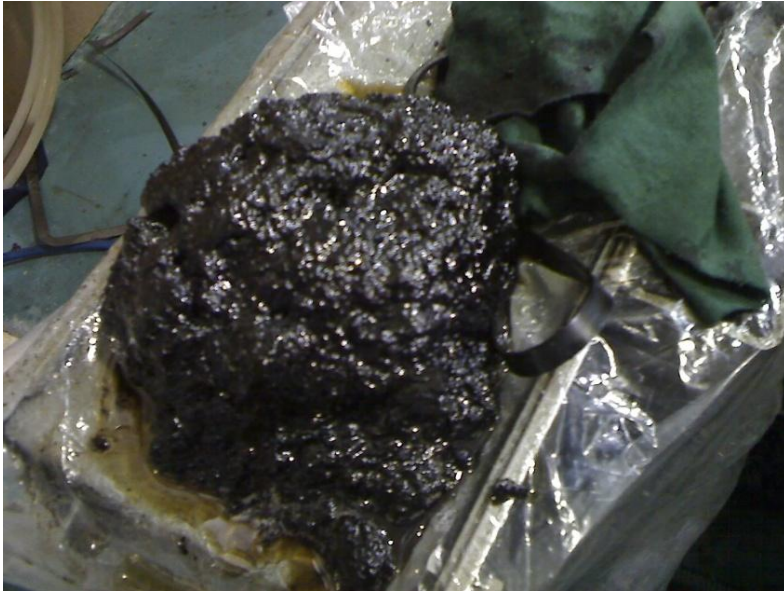
Fig. 3 se observa el sedimento que salio del aceite, al no estar el sistema de enfriamiento bien, el aceite calienta y empieza a sedimentar impurezas

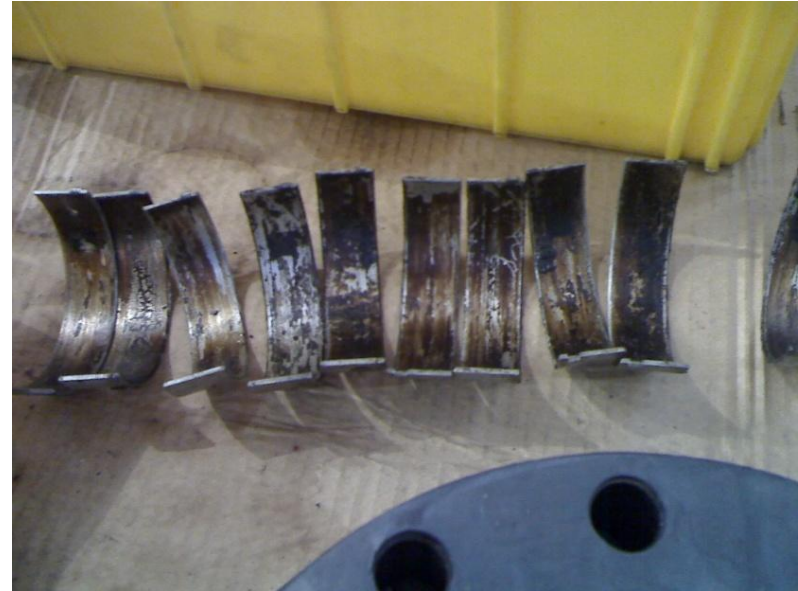
Fig. 4 tener aceite operando con elevada temperatura cambia su viscosidad por lo que no es posible la lubricación correcta y genera daño en el cigüeñal, los casquillos están completamente dañados

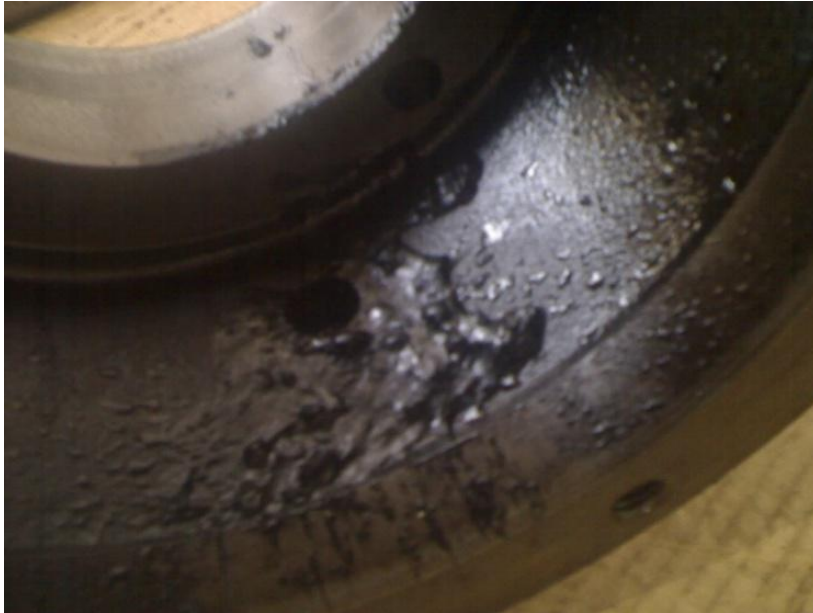
Fig. 5 segmento donde esta instalado el sello mecánico y agujero de lubricación de rodamientos, el sedimento en casos anteriores llego a taparlo provocando daño irreversible en cigüeñal.

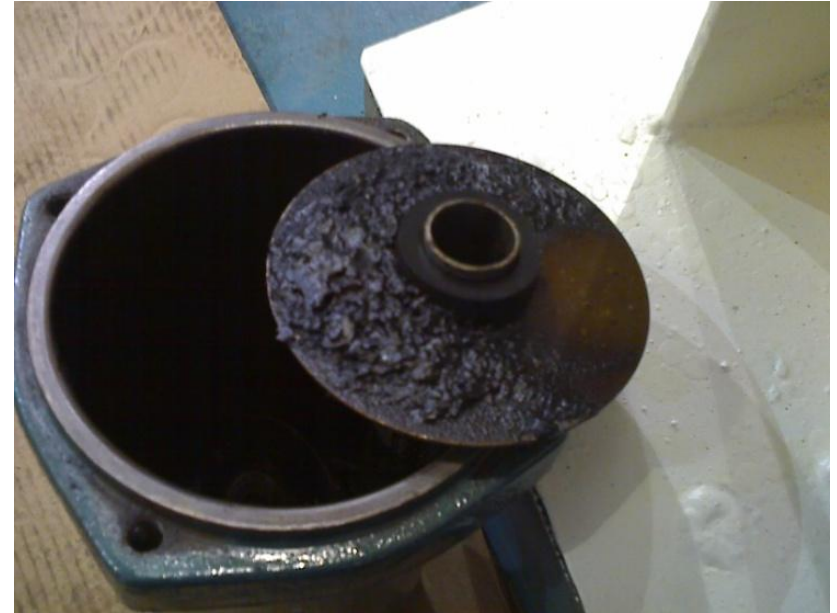
Fig. 4 Sedimento acumulado en el sistema de filtración del aceite

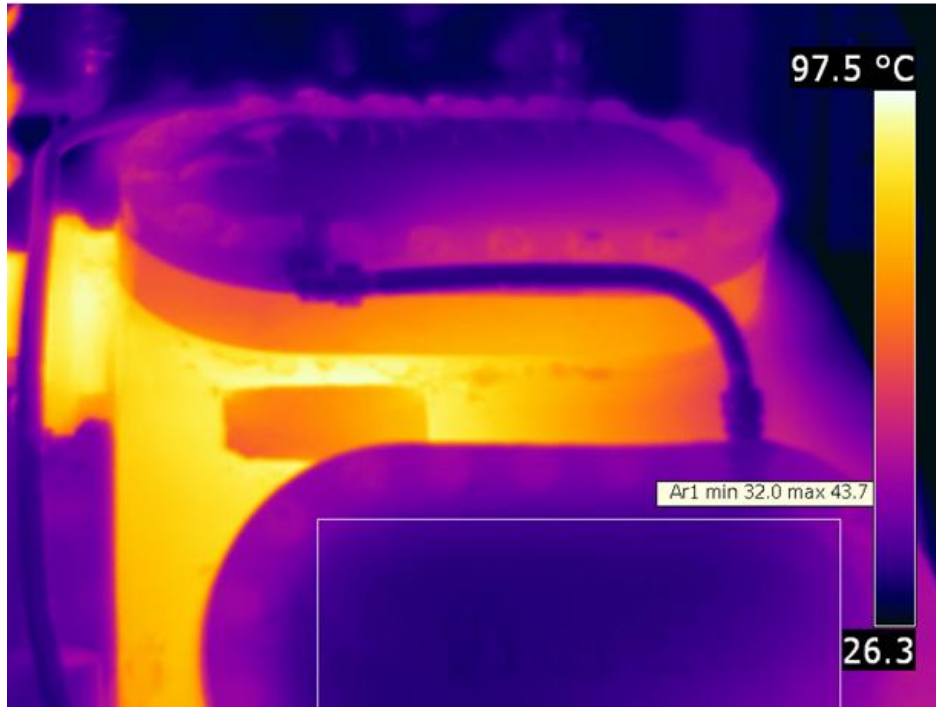
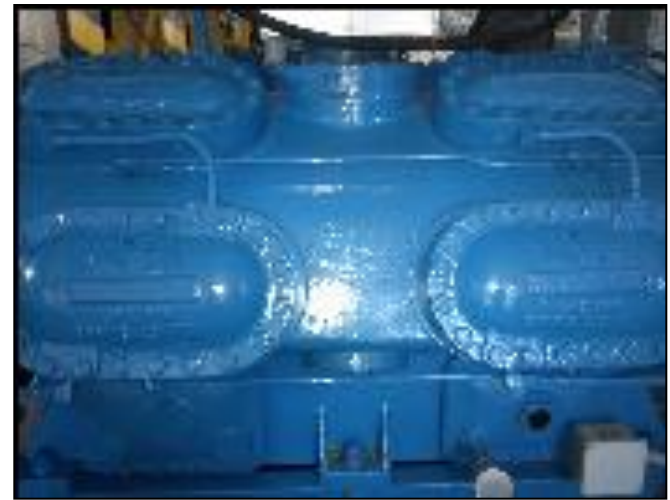
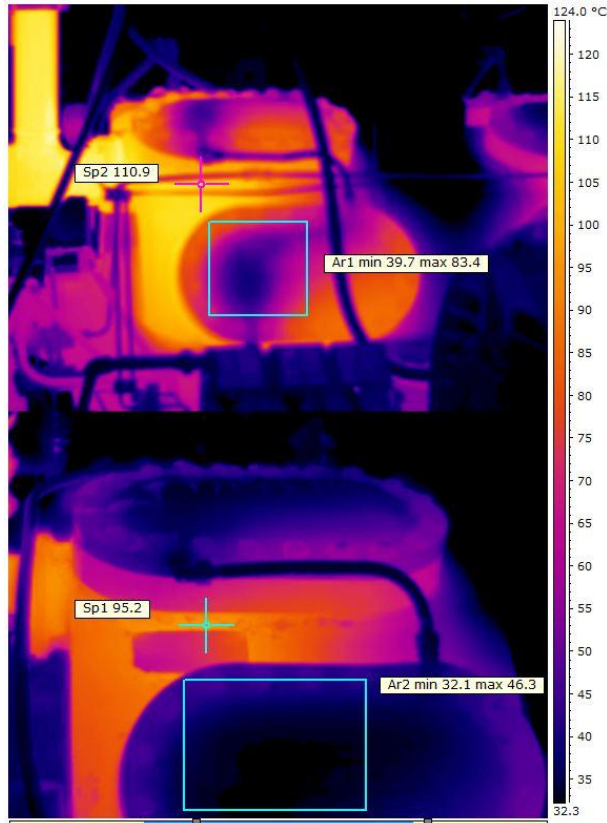
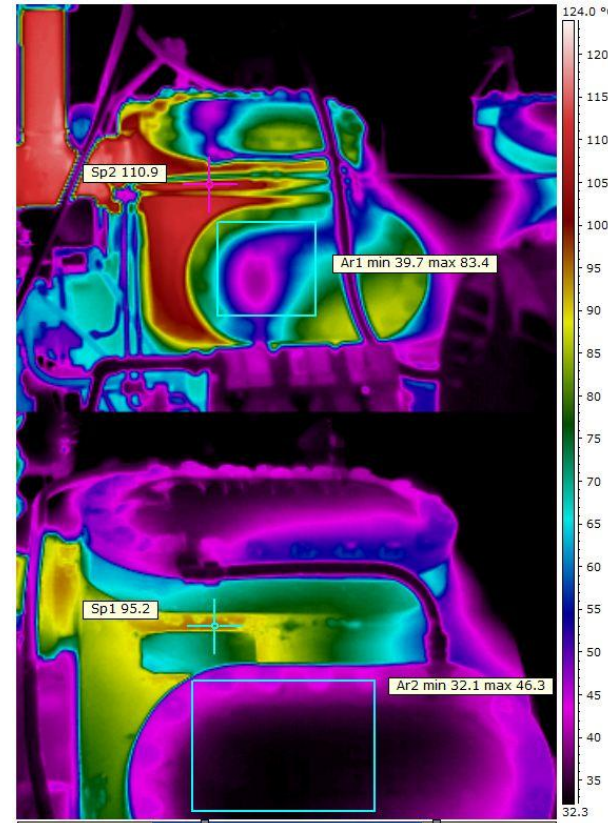
Imágenes después del mantenimiento

Conclusión: El uso de la Termografía nos permitió de una forma rápida encontrar el problema y reducir el delta en mas 25°C. De esta forma contribuimos a mantener la temperatura en el proceso de Cerveza, equivalente 720.000 unidades.
