MANTENIMIENTO GENERAL
AREA PREDICTIVA

REPORTE DE INSPECCION TERMOGRAFICA

Área: SERVICIOS Y ENERGIA

Equipo: GENERADOR SINCRONO NO 3

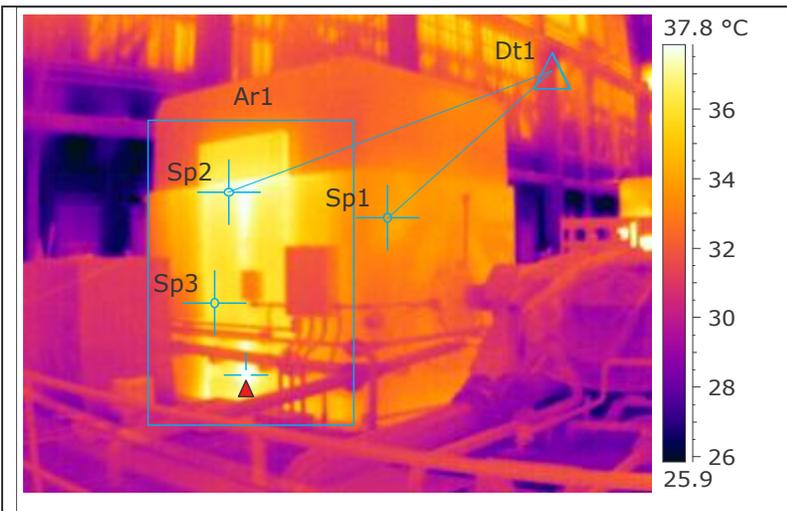
Filename	IR_121010_001.jpg
Sp1 Temperatura	33.6 °C
Sp2 Temperatura	36.8 °C
Sp3 Temperatura	35.5 °C
Dt1	3.2
Ar1 Temperatura media	33.2 °C
Ar1 Temperatura máxima	38.6 °C

IR GENERAL GENERADOR 3:
exterior de maquina con temperaturas debajo de lo normal

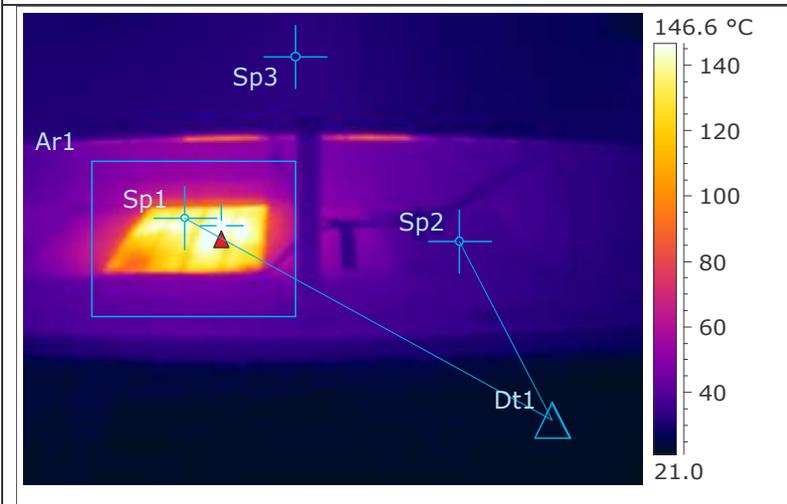
El presente reporte fue originado por la medición de baja resistencia de Aislamiento en el Generador 3 (actualmente fuera de servicio) con el equipo de análisis de corrientes. La baja resistencia de aislamiento, dio motivo para revisar la correcta operación de las resistencias calefactoras, las cuales deben de mantener un temperatura que evite que el aislamiento del estator de la maquina absorba humedad. Se encontró que 2 de las 6 resistencias para el estator están dañadas.

Filename	IR_141010_001.jpg
Sp1 Temperatura	139.7 °C
Sp2 Temperatura	36.5 °C
Sp3 Temperatura	33.5 °C
Dt1	103.2
Ar1 Temperatura media	74.9 °C
Ar1 Temperatura máxima	153.8 °C

Resistencias bajo Máquina:
RSp1:resistencia en operación; Sp2
resistencia dañada

EN TOTAL SE ENCONTRARON 2 RESISTENCIAS DAÑADAS R2 Y R4 (VER DIAGRAMA HOJA SIGUIENTE). SE REQUISITARON A COMPRAS 6 PIEZAS PARA SUSTITUIRLAS POR COMPLETO.

*****EL GENERADOR TIENE BASTANTE HUMEDAD, NO SE DEBE RODAR HASTA QUE SE REEMPLACEN LAS RESISTENCIA CALEFACTORAS Y EL AISLAMIENTO ESTE EN CONDICIONES DE SOPORTAR LA TENSION ELECTRICA*****
