DESCOBERTA CASUAL DE UMIDADE EM PAREDE DE DATA CENTER

NALTER CAMARGO DOS SANTOS

Eletrotécnico CREA/RS 42453

junho de 2011

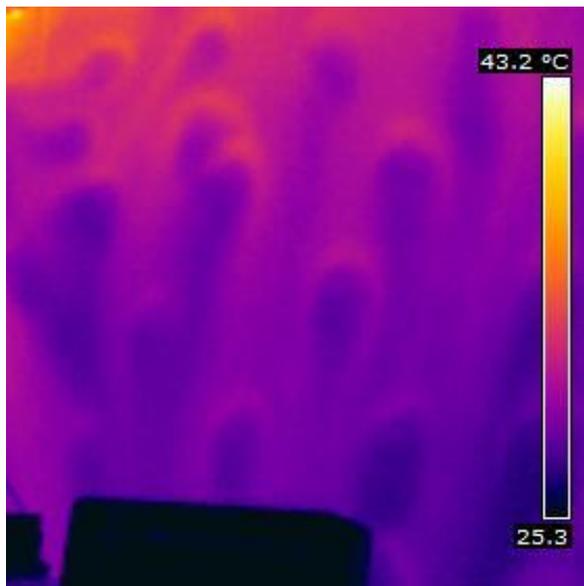
fig. 1

Durante **Inspecção Termográfica Qualitativa** Elétrica anual em DATA CENTER de importante Empresa de Tecnologia da Informação no Rio Grande do Sul, constatou-se casualmente no momento de escaneamento das máquinas (Servidores do CPD) umidade na parede oposta aos equipamentos. (fig. 1 e 2)

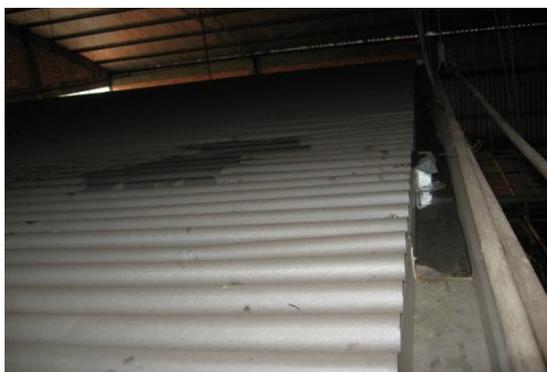
Fig.1

1. O telhado de contenção sobre as duas paredes (alvenaria e gesso cartonado) do CPD e Sala lateral está com o ângulo do ponto (inclinação do telhado) baixo e invertido (fig.1) retornando deste modo parte da umidade para debaixo do transpassamento das telhas (fig.2) e depositando umidade ocasionada por eventuais vazamentos do telhado exterior exatamente sobre a junção das duas paredes (fig.4).

A solução sugerida ao cliente já que não pode haver nenhuma parada do Processo Produtivo sob pena de pesadas multas contratuais, foi à **impermeabilização do telhado já existente com manta asfáltica**, recoberta com alumínio para evitar novas infiltrações. O procedimento que foi executado conforme foto. (fig.6).

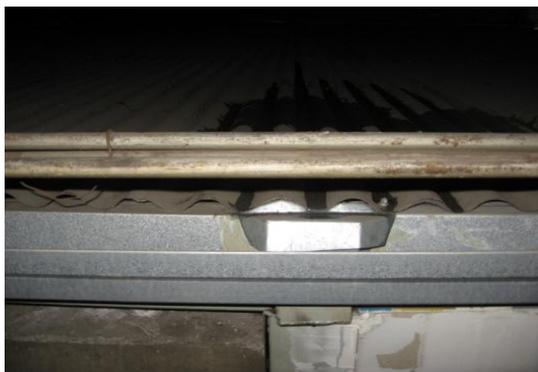
Fig.4

3. Verificou-se que a inclinação da calha coletora de água está voltada para o centro da própria calha (fig.4), que fica exatamente na junção das paredes do CPD e sala lateral, pois neste ponto existia um coletor de descida que foi simplesmente fechado e não foi feita a correção da inclinação de escoamento da umidade para uma das pontas da calha. (fig.4 e 5).

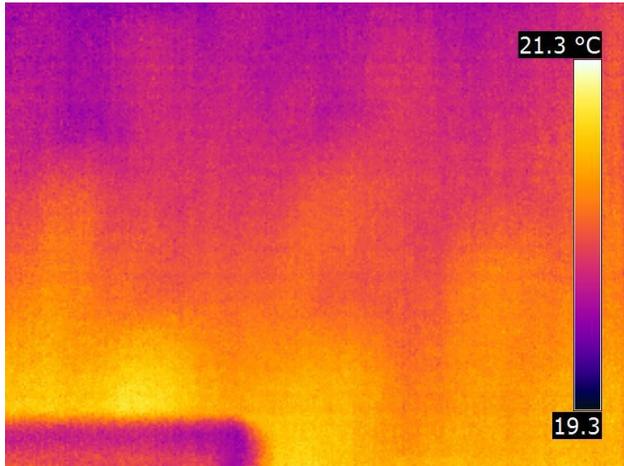
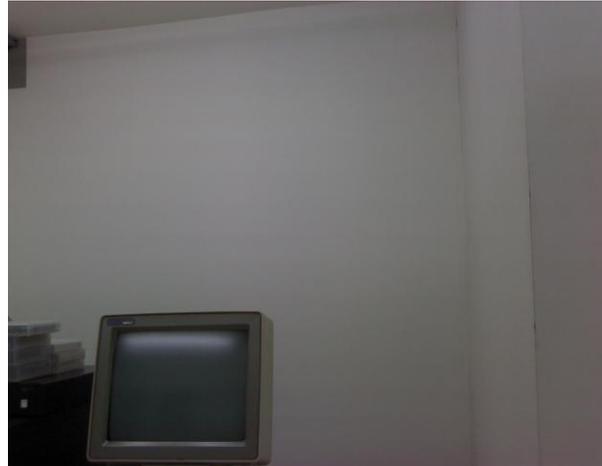
Alguns meses após a impermeabilização do teto constatou-se o acerto da recomendação conforme demonstrado abaixo no IR e foto Visual.
