**Causa provável da anomalia térmica:**

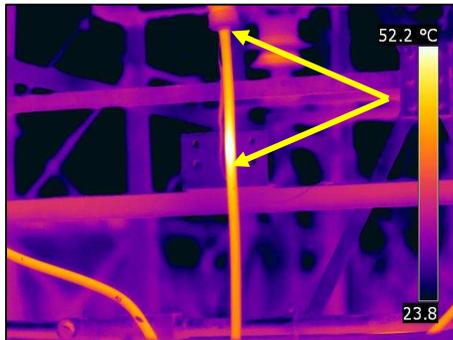
- O terminal mufla do cabo isolado foi danificado, pela deterioração do material de vedação, ao longo do tempo, permitindo a penetração de umidade entre o isolamento e a malha de aterramento do mesmo. Não houve interrupção do circuito.

Pedacinho do cabo que foi retirado, junto com o terminal Mufla.  
OBS: O cabo foi cortado até não existir mais o isolamento queimado conforme demonstra fotos a seguir. Após foi instalado novo terminal mufla nas três fases.

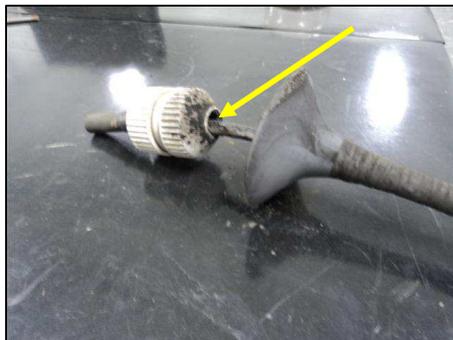
Terminal mufla danificado, comprometendo a vedação do terminal e permitindo a entrada de umidade.

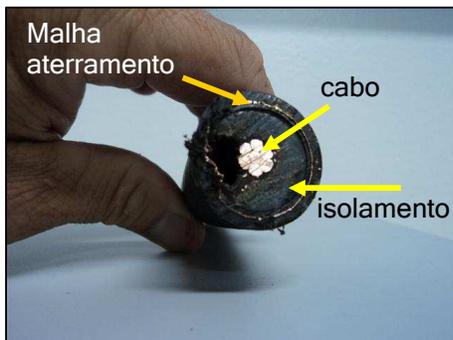
Detalhe do cabo cortado logo abaixo do terminal, demonstrando claramente a deterioração do isolamento entre o cabo e a malha de aterramento.

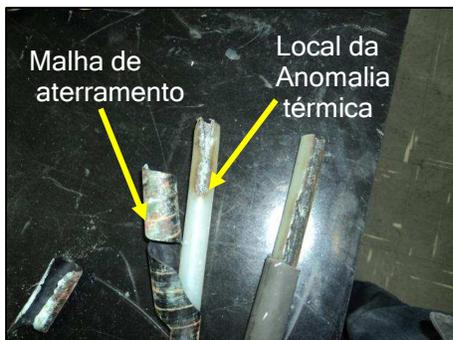
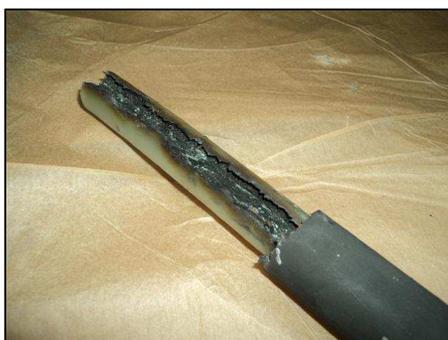
Deterioração do isolamento

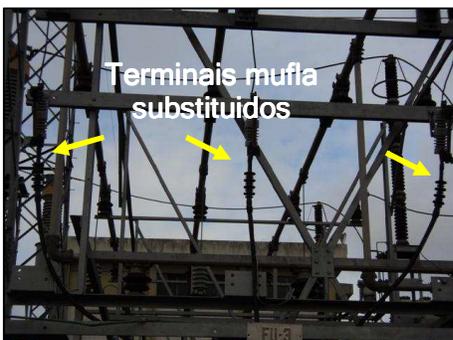
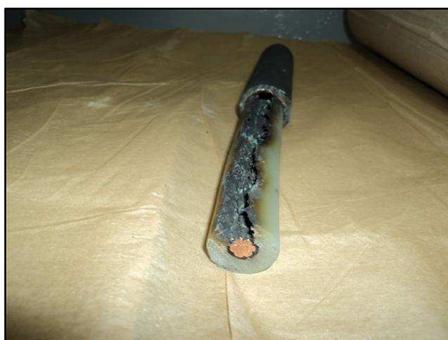
Deterioração do isolamento
