# MOTOR BLOCO KOCKS MK-3/900KW

## PERFÍL TERMOGRÁFICO DAS BOBINAS DO CAMPO PRINCIPAL DO MOTOR MK-3/900KW

CLAUDIO NEGO/TERMOGRAFISTA NÍVEL-I

13/10/2010

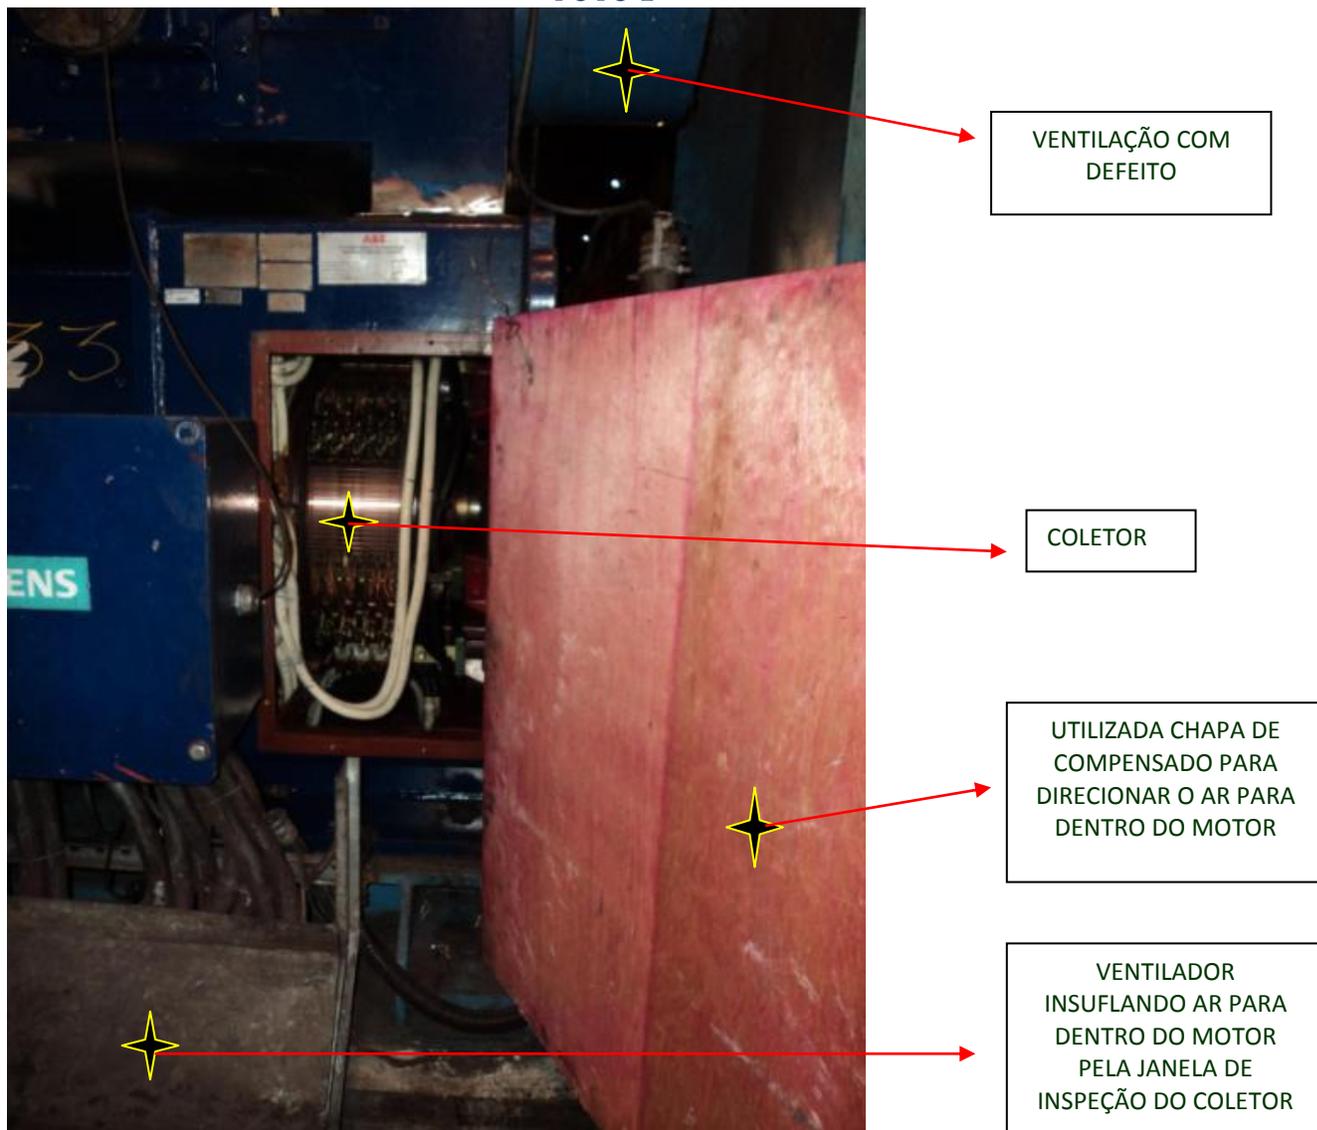
FOTO 1

- TAMPAS DO COLETOR DE ESCOVAS ABERTA SENDO INSUFLADO AR PARA DENTRO DO MOTOR PELA MESMA, POR MEIO DE UMA TURBINA DE VENTILAÇÃO; (FOTO 1)
- TAMPAS DE INSPEÇÃO DO MOTOR E DO TROCADOR DE CALOR ABERTAS; (FOTO 2 e 3)
- COLOCADO UM SENSOR TIPO PT100 JUNTO A CARÇAÇA EXTERNA DO MOTOR, INDICANDO SUA TEMPERATURA APROXIMADA;
- MOTOR COM PARAMETROS ELÉTRICOS NOMINAIS;

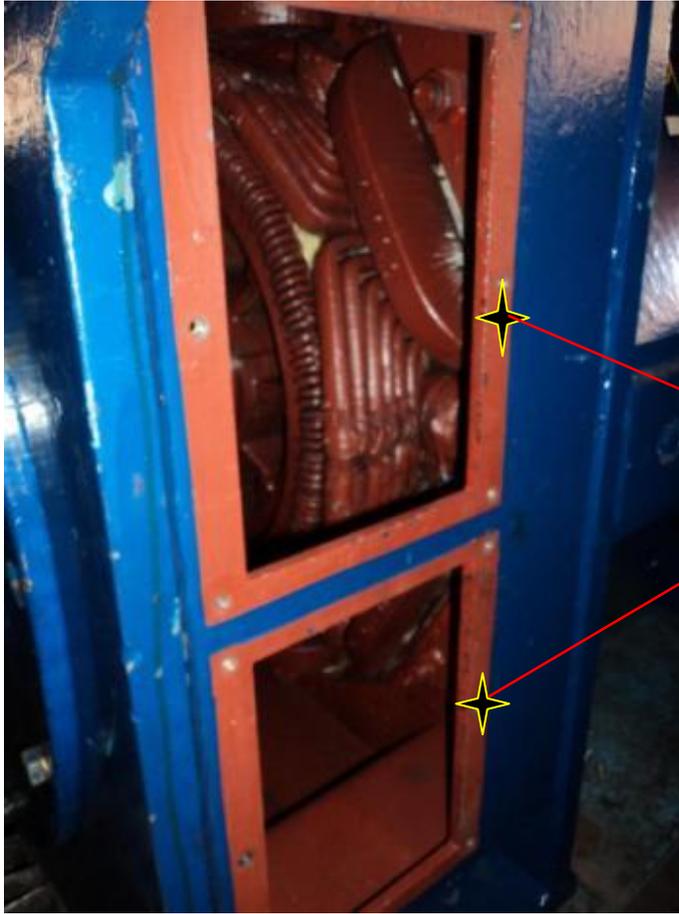
FOTO 2

JANELAS DE INSPEÇÃO

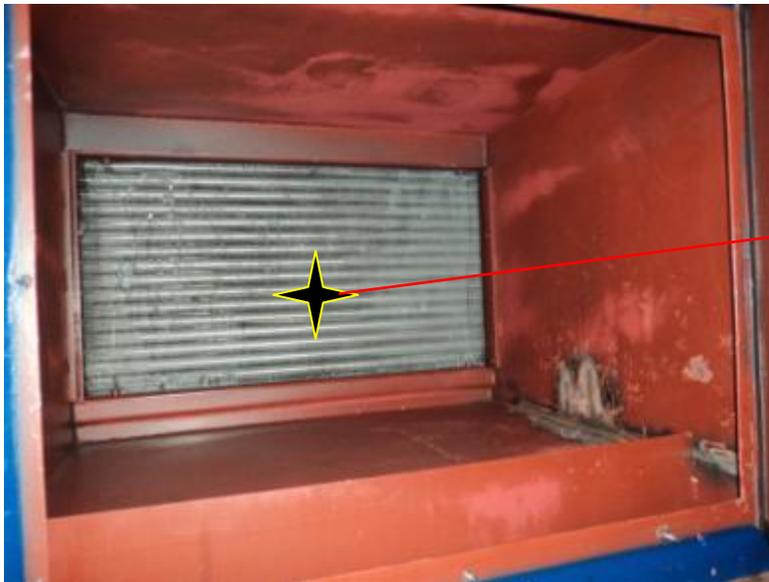
FOTO 3

TROCADOR DE CALOR

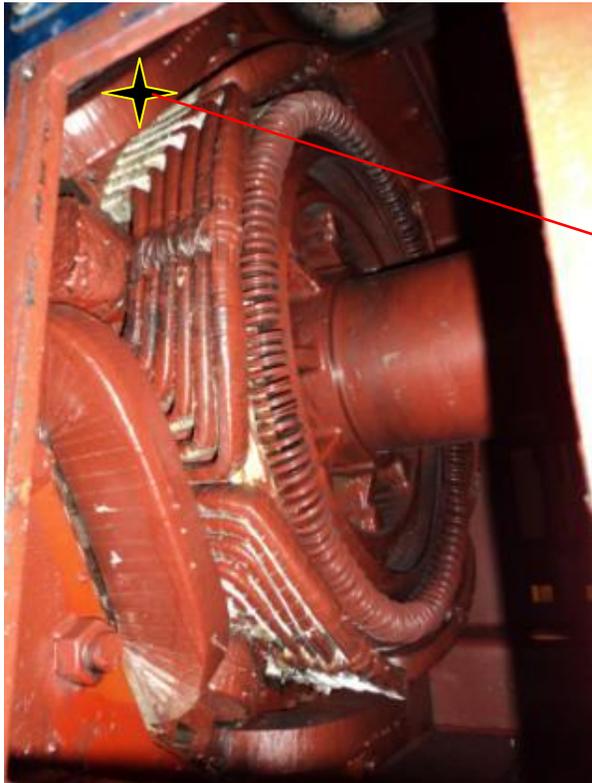
FOTO 4/TERMOGRAMA-IR0179

NO DIA 09/10/2010 REALIZAMOS ALGUMAS IMAGENS TÉRMICAS ONDE OBSERVAMOS QUE UMA DAS BOBINAS DO CAMPO PRINCIPAL (ESTATOR DE UM MOTOR EM CC, PARTE FIXA QUE NÃO GIRA) APRESENTAVA TEMPERATURA MAIS ELEVADA QUE AS RESTANTES. (FOTO 4/IMGT -IR0179), APÓS ISTO COMEÇAMOS A MONITORAR ESTA BOBINA, POIS O AQUECIMENTO APRESENTAVA-SE ISOLADO AO CENTRO DA CABEÇA DA BOBINA.

BOBINA COM ALTERAÇÃO TÉRMICA  
COMPARADA AS OUTRAS BOBINAS DO  
CAMPO DO MOTOR  
>TERMOVISOR FLIR E-65  
>EMISSIVIDADE 0,85  
>TEMP AMB 22°C e URA 51%

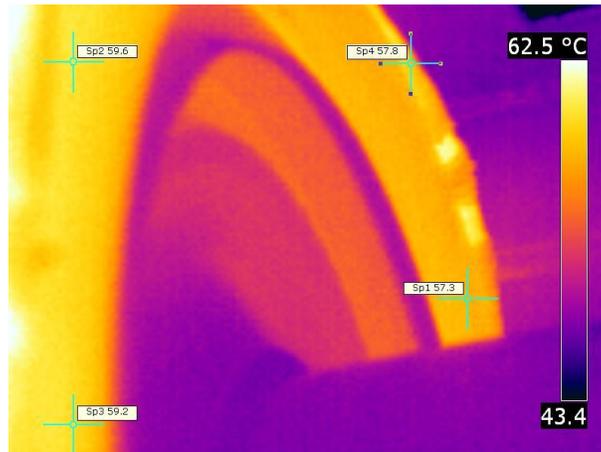
TERMOGRAMA-IR0151

TAMBÉM FOI INSTALADO JUNTO AO ACIONAMENTO DO MOTOR UM REGISTRADOR DE GRANDEZAS ELÉTRICAS PARA MONITORAR CORRENTE DA ARMADURA (ROTOR DE UM MOTOR EM CC, PARTE QUE GIRA DO MOTOR=ROTOR), QUE APRESENTAVA UM VALOR HOMOGÊNIO DE TEMPERATURA EM SEU BOBINADO (FOTO 4/IMGT-IR0151)

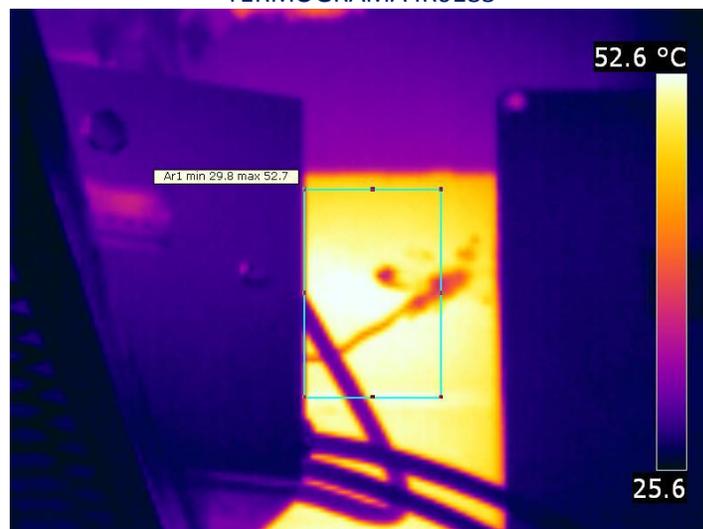
TERMOGRAMA IR0183

O MOTOR FOI LIBERADO PARA TRABALHAR E O TREM (O MESMO QUE LAMINADOR) COMEÇOU A LAMINAR COM UMA TEMPERATURA NA CARÇAÇA DE 52,7°C NO TERMOGRAMA E 40°C NO INDICADOR ERO-PT100.

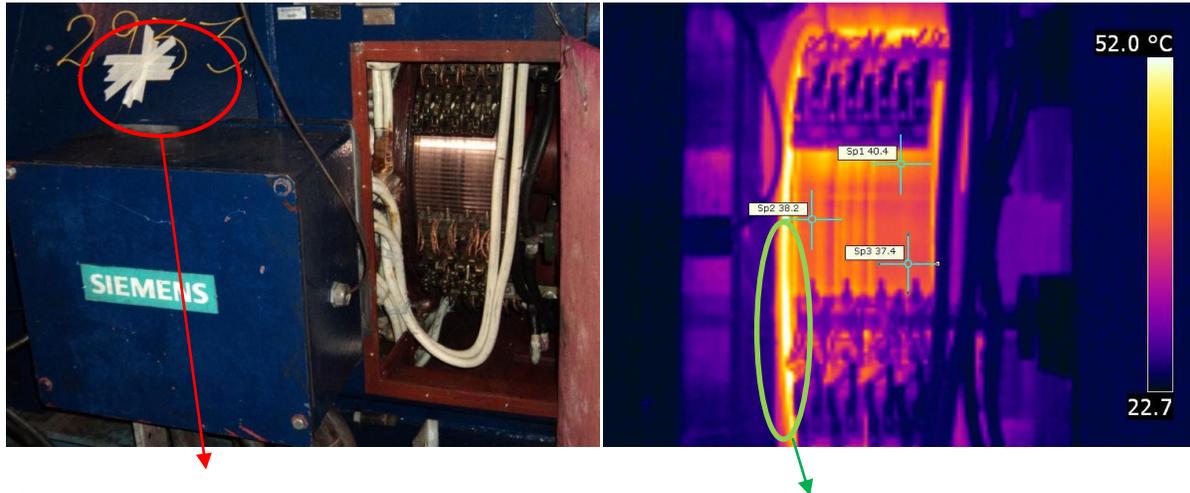
FOTO 5/IMGT-IR0176

O COLETOR DE ESCOVAS APRESENTAVA VALORES HOMOGÊNIOS E CONSTANTES DE TEMPERATURA, MESMO COM APROXIMADAMENTE 860 AMPERES EM 490 VOLTS CC. (FOTO 5/IMGT-IR0176)

PONTO ONDE FOI INSTALADO O SENSOR DO TIPO TP100 PARA INDICAR TEMPERATURA APROXIMADA DA CARÇAÇA DO MOTOR.

O PONTO QUE ESTÁ MARCADO NÃO É AQUECIMENTO E SIM REFLEXO NA SUPERFÍCIE DO MATERIAL.

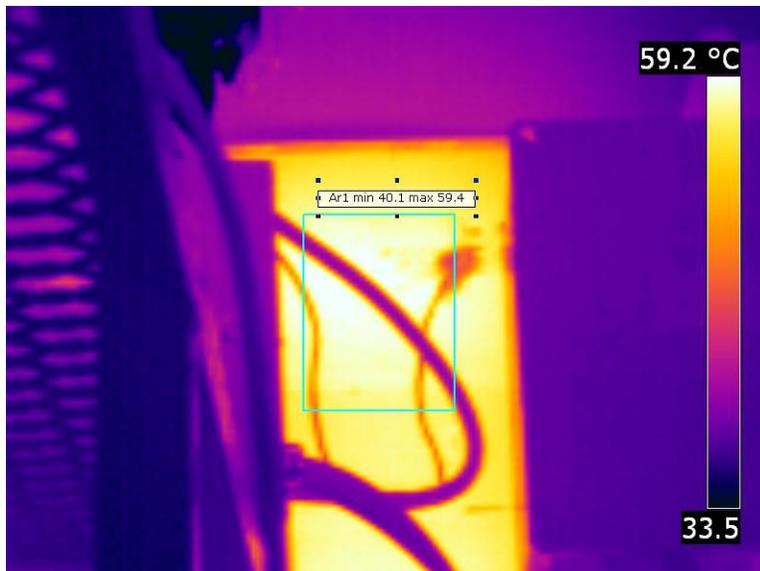
NO DIA 10/10/2010 A TEMPERATURA NO INDICADOR DA CARÇAÇA DO MOTOR AUMENTOU PARA 43°C E NO TERMOGRAMA IR0157 PASSOU PARA 59,4°C COM UMA TEMPERATURA AMBIENTE UM POUCO MAIS ELEVADA EM 24,4°C E COM UMA URA (UMIDADE RELATIVA DO AR) DE 42% AS 10h00min DA MANHÃ, NESTAS CONDIÇÕES A TEMPERATURA DA BOBINA DE CAMPO COMEÇOU A SUBIR SEU VALOR. (TERMOGRAMA IR0188) OBSERVAR A ÁREA DEMARCADA POR UM RETÂNGULO.

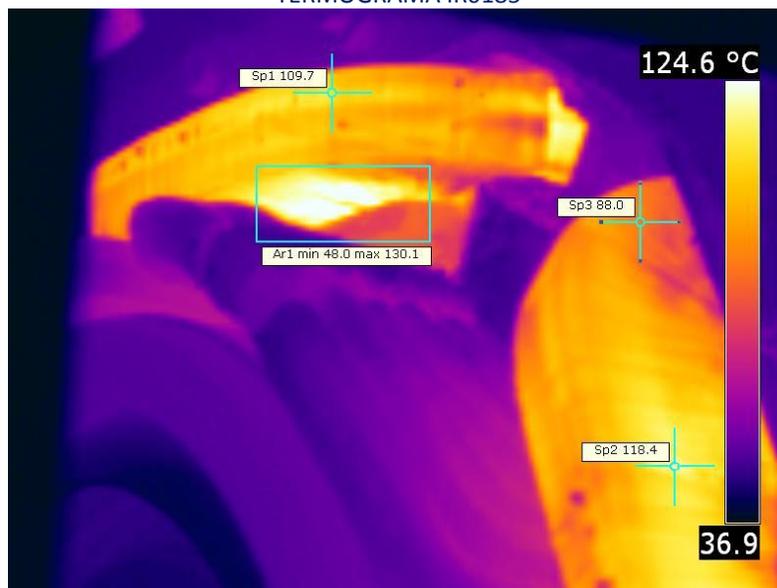
TERMOGRAMA IR0185

NESTE MESMO MOMENTO A BOBINA SUPERIOR PASSOU A APRESENTAR UM AUMENTO DE TEMPERATURA NA ÁREA QUE ESTÁ DEMARCADA COM UM RETÂNGULO NO TERMOGRAMA IR0185. DESTE MOMENTO EM DIANTE COMEÇAMOS A MONITORAR AS DUAS BOBINAS.

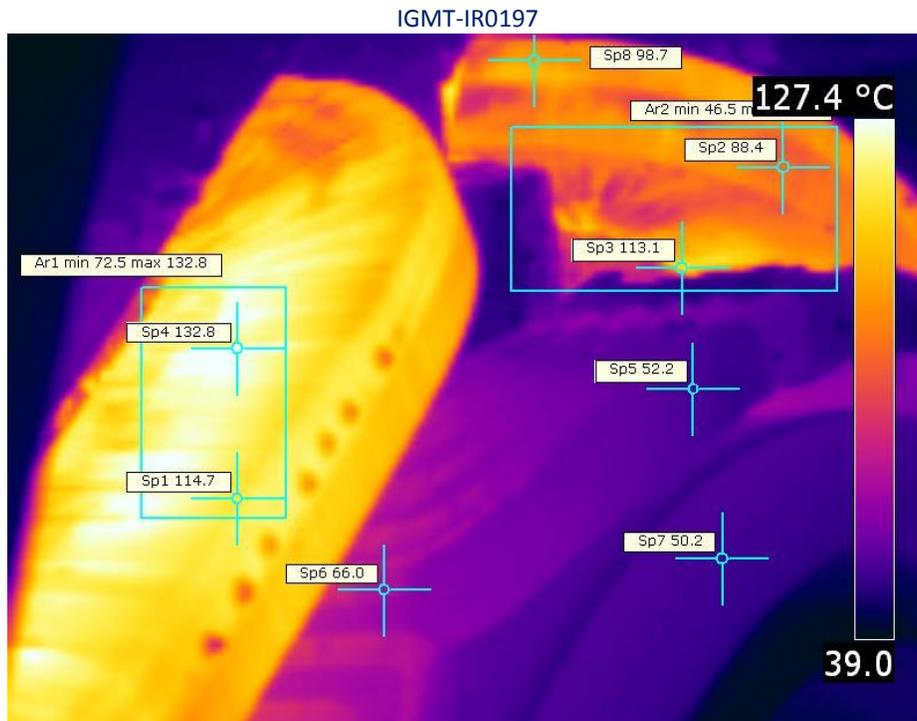
NO DIA 11/10/2010 AS 08h50min DA MANHÃ COM UMA TEMP AMB DE 20,6°C E URA EM 54% ESTAVAMOS COM TEMPERATURAS MAIS ELEVADAS DO QUE AS DO DIA ANTERIOR NA BOBINA DO LADO DIREITO OPOSTO AO COLETOR E MAIS BAIXA NA BOBINA SUPERIOR. (IGMT-IR0197)

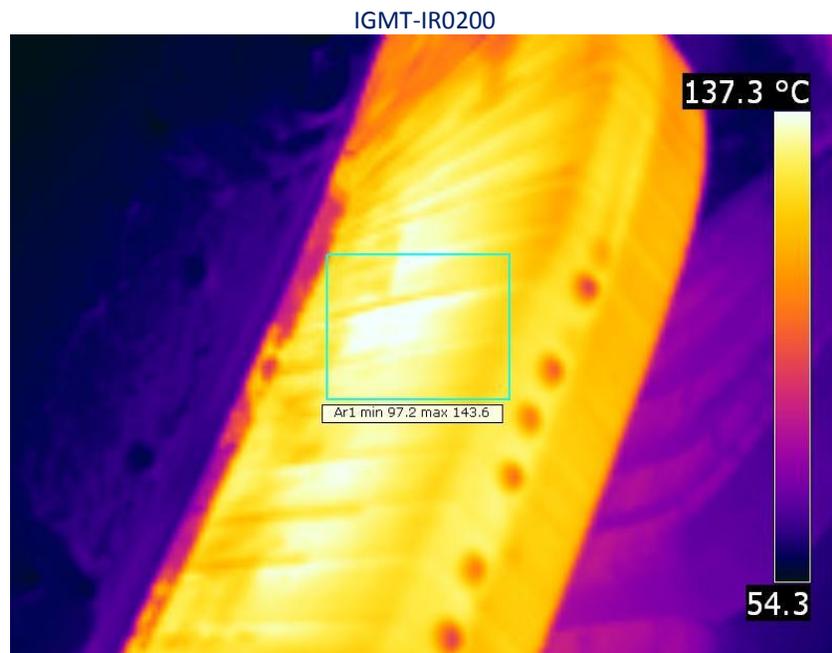
CONTINUAMOS A OBSERVAR A TEMPERATURA QUE SE MANTINHA CONSTANTE ATÉ AS 13h30min, QUANDO FIZEMOS UMA IMAGEM COM UM DELTA DE AUMENTO CONSIDERÁVEL NA TEMPERATURA DA BOBINA LADO DIREITO OPOSTO AO COLETOR (IGMT-IR0200)

FOI OBSERVADO QUE A TEMPERATURA DA CARÇA DO MOTOR ESTAVA MAIS BAIXA QUE A DO DIA ANTERIOR, MAS A BOBINA APRESENTAVA ELEVAÇÃO DE TEMPERATURA, COM ESTES DADOS CONCLUIMOS QUE ESTAVA FALTANDO TROCA TÉRMICA ENTRE AS BOBINAS E A CARÇA TALVES POR FALTA DE UMA VENTILAÇÃO MAIS EFICIENTE. ENTÃO RESOLVEMOS COLOCAR UM EXAUSTOR EM UMA DAS JANELAS DE INSPEÇÃO PARA FORÇARMOS A SAÍDA DO AR AQUECIDO DE DENTRO DO MOTOR. A TEMPERATURA AMBIENTE TAMBÉM ESTAVA MAIOR CHEGANDO A 36,6°C POR CONTA DE BARRAS DA LAMINAÇÃO-I QUE ESTAVA PASSANDO PELA SERRA AO LADO.

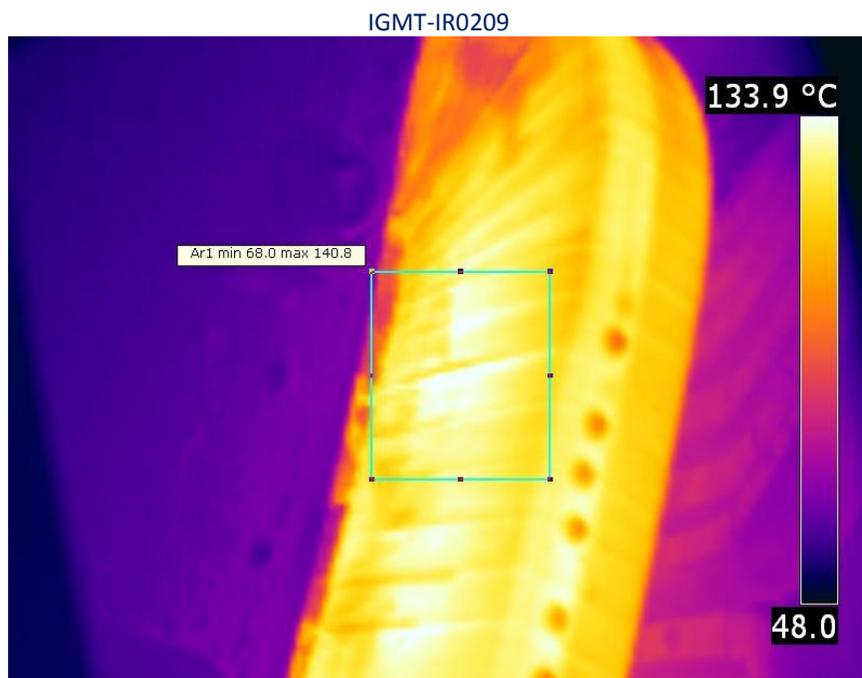
INICIAMOS A INSTALAÇÃO DO EXAUSTOR E ACONCLUIMOS ÀS 14h15min, E REALIZAMOS OUTRA IMAGEM ÀS 14h30min ONDE CONSTATAMOS UMA QUEDA DE APROXIMADAMENTE 3°C(IGMT-IR0209), SENDO QUE TEMP AMBIENTE TINHA AUMENTADO PARA 39°C.

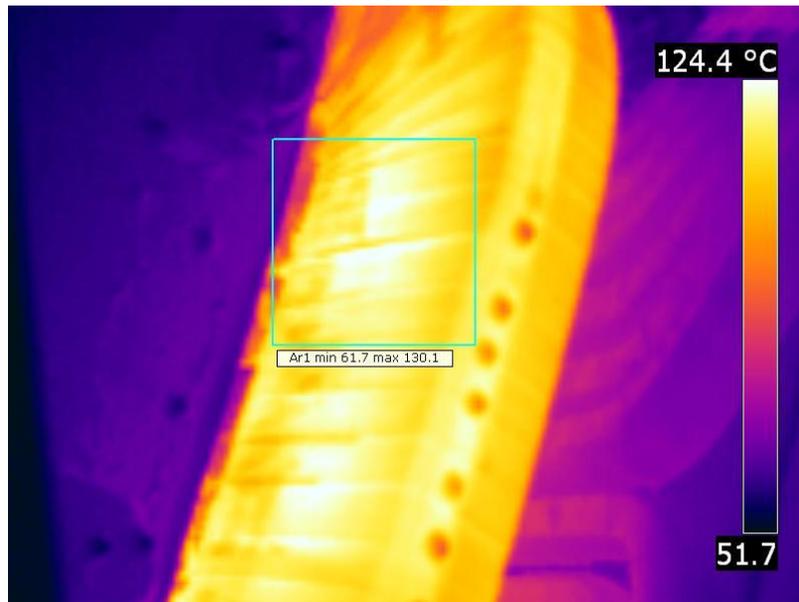
IGMT-IR0213

AS 14h58min REALIZAMOS O NOVO AJUSTE, E APÓS 15 MINUTOS REALIZAMOS OUTRA INSPEÇÃO TERMOGRÁFICA E CONSTATAMOS QUE A TEMPERATURA BAIXOU 10,7°C, COM UMA TEMPERATURA AMBIENTE QUE HAVIA AUMENTADO PARA 39,9°C. (IGMT-IR0213)

RESOLVEMOS BAIXAR A CORRENTE DE CAMPO DE 24 AMPERES PARA 22 AMPERES, POIS JÁ TINHAMOS CONCLUÍDO COM AS MEDIÇÕES ANTERIORES QUE A CORRENTE DE CAMPO, MESMO SENDO MAIS BAIXA QUE A DE ARMADURA INFLUÊNCIAVA COM MAIOR CONTRIBUIÇÃO NO AUMENTO DA TEMPERATURA DAS BOBINAS DE CAMPO, SENDO QUE A TEMPERATURA DA ARMADURA MANTINHA-SE SEMPRE CONSTANTE.

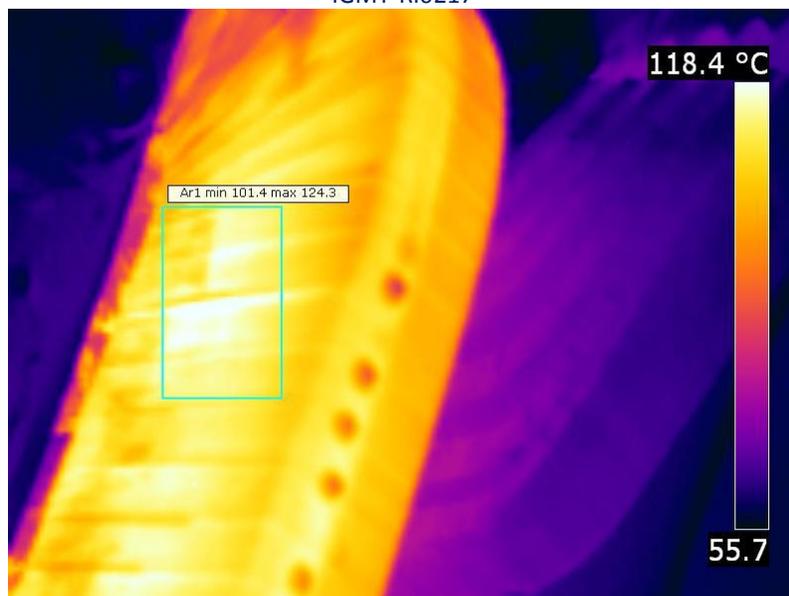
IGMT-RI0217

APÓS O AJUSTE E INSPEÇÃO TERMOGRÁFICA, VERIFICAMOS COM O OPERADOR DO TREM SE ESTAVA LAMINANDO NORMALMENTE E FOMOS INFORMADO QUE ESTAVA NORMAL. RESOLVEMOS ÀS 15h40min BAIXAR MAIS 1 AMPER NA CORRENTE DE CAMPO, E AS 16h00min REALIZAMOS OUTRA INSPEÇÃO TERMOGRÁFICA E NOVAMENTE CONSTATAMOS QUE A TEMPERATURA TORNOU A BAIXAR 5,8°C COM UMA TEMPERATURA AMBIENTE CONSTANTE EM 39,9°C. (IGMT-IR0217).

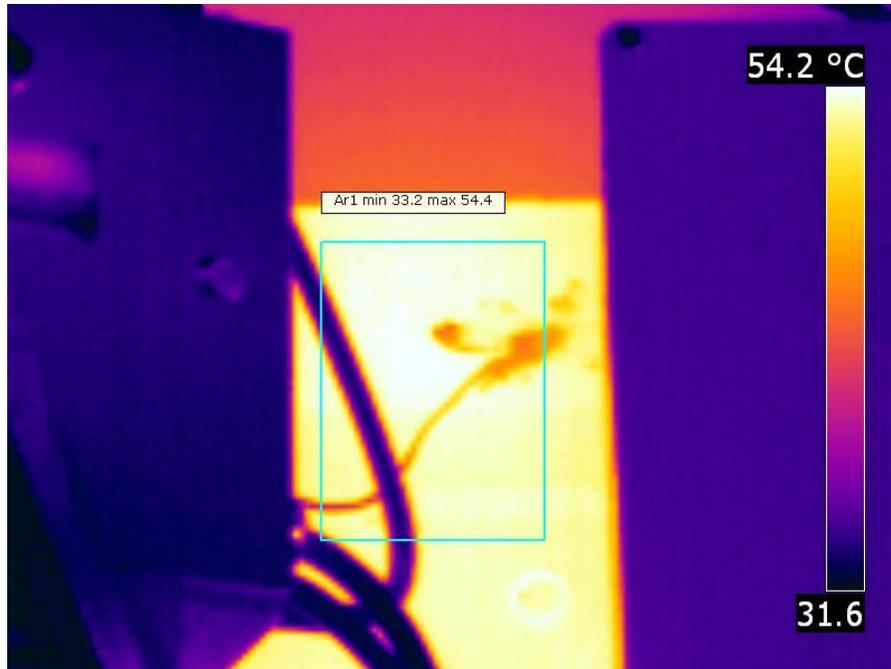
A INDICAÇÃO DE TEMPERATURA DA CARÇAÇA DO MOTOR FICOU EM 54,4°C CONFORME IGMT-IR0220

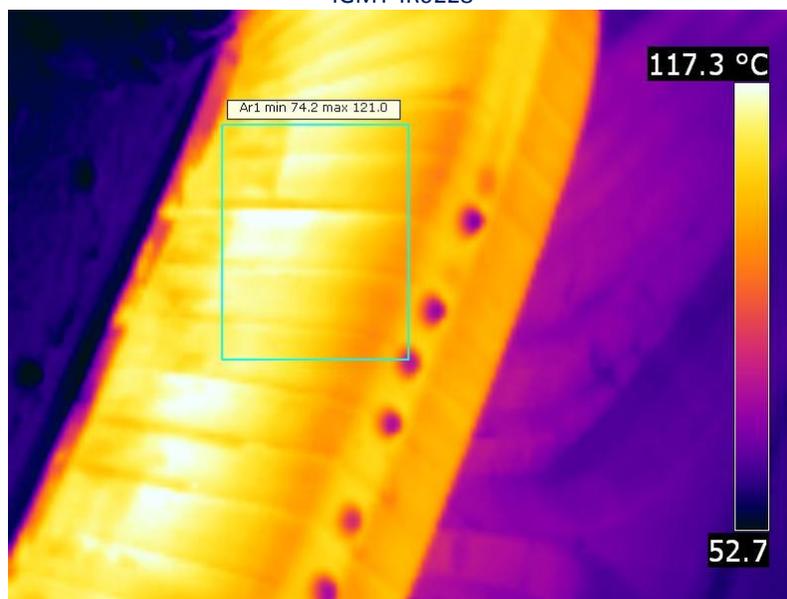
IGMT-IR0228

NO DIA 11/10/2010 ÀS 14h30min MONTAMOS A VENTILAÇÃO ORIGINAL DO SISTEMA E LIBERAMOS O MOTOR PARA OPERAR COM TODAS AS TAMPAS DE INPEÇÃO FECHADAS, NO DIA 12/10/2010 ÀS 10h00min REALIZAMOS UMA INSPEÇÃO TERMOGRÁFICA COM AS CONDIÇÕES NORMAIS DE TRABALHO. (IGMT-IR0228)
