Eletroerosão em conexão de seccionadora em linha de 6,9 kV de PCH (Pequena Central Hidroelétrica)

Por Luciano Cardoso luciano.cardoso@brennandenergia.com.br
Pós-processamento: Atílio Bruno Veratti termonautas@uol.com.br

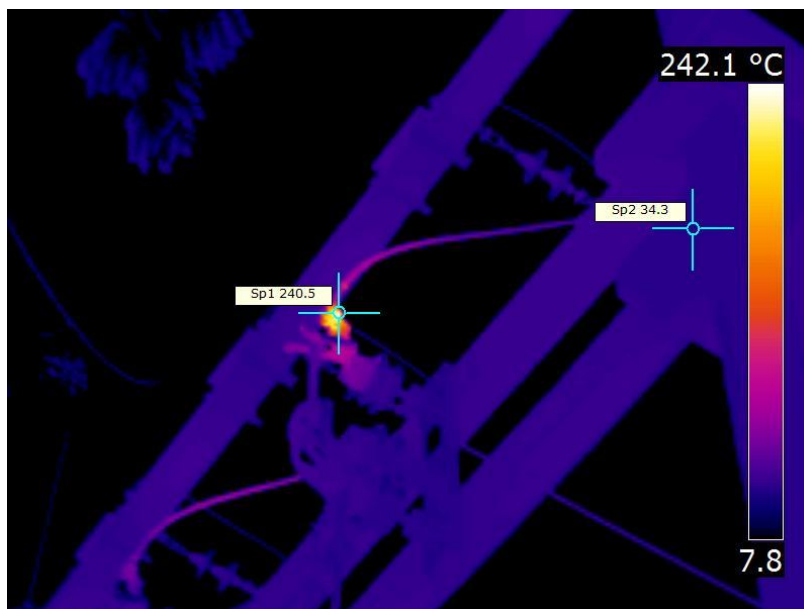
Deteção e identificação da anomalia durante inspeção de rotina com câmera FLIR T200,
lente de 24°.

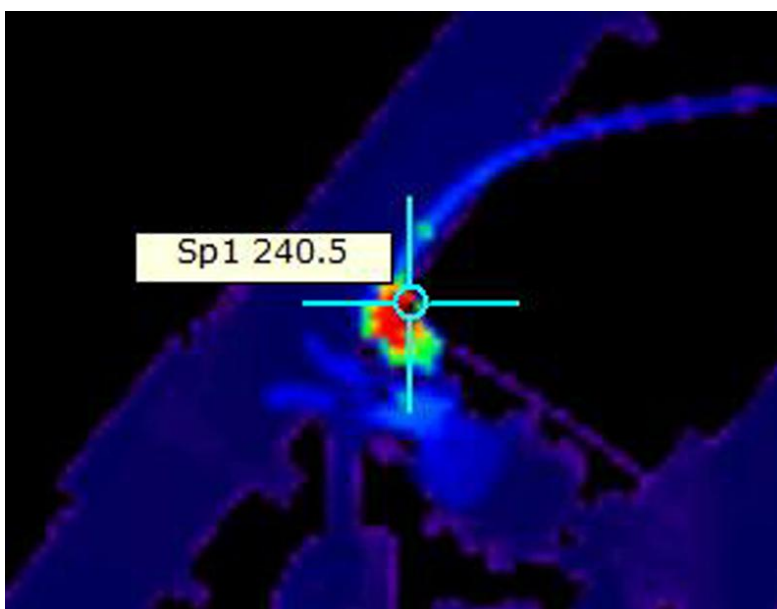
Pela comparação do MFOV da câmera com o diâmetro angular do ponto mais aquecido sabemos que a temperatura máxima da conexão deve ser ainda superior ao valor medido de 240,5°C.

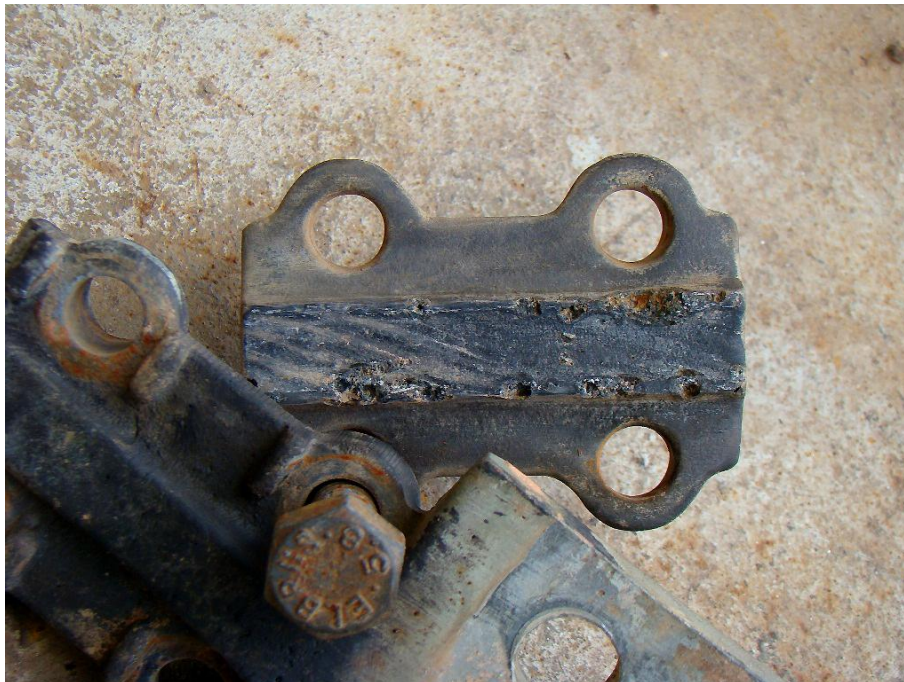
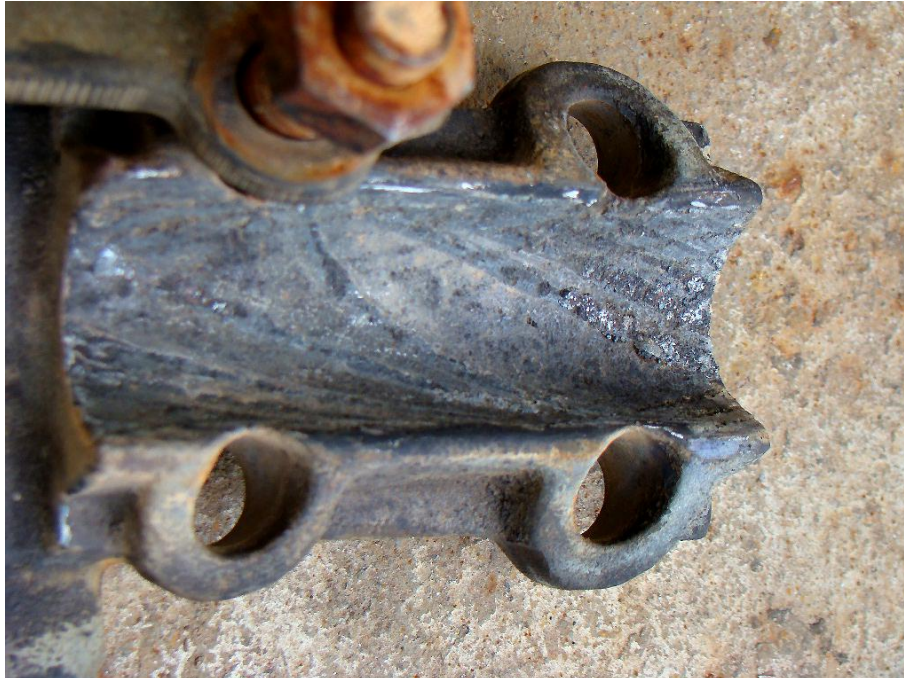
A imediata atuação e a abertura da conexão mostraram evidências de eletroerosão em ambas as áreas de contato.

Com a substituição do componente o problema foi sanado e a continuidade do fornecimento garantida.
