Exemplos selecionados de falhas elétricas detectadas por termografia.

Eliseu A. Silva

Inspetor termografista Nível I - ITC

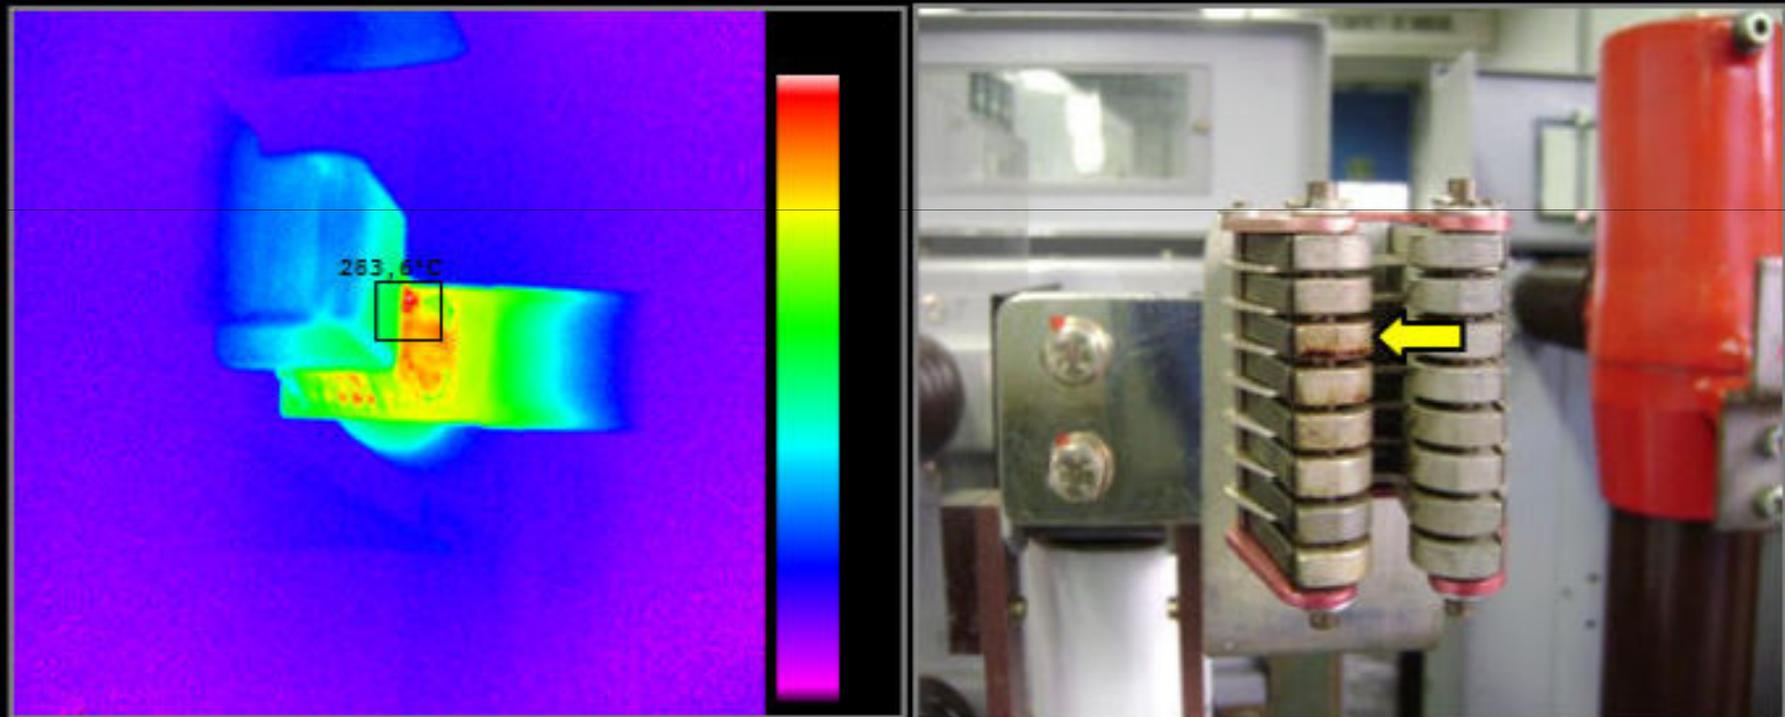
Contato para barramento de disjuntor de MT

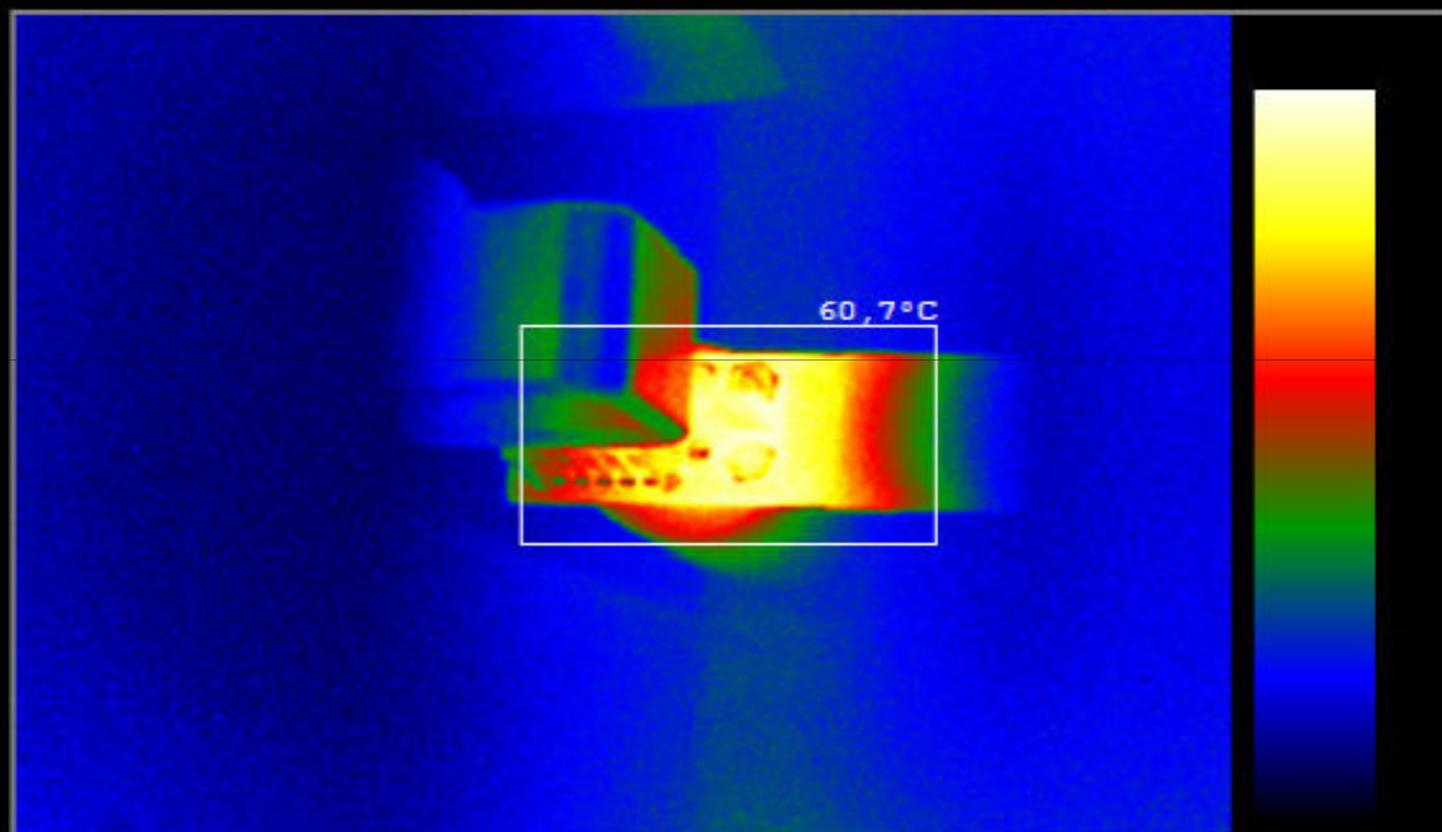
Contato para barramento de disjuntor de MT - após intervenção

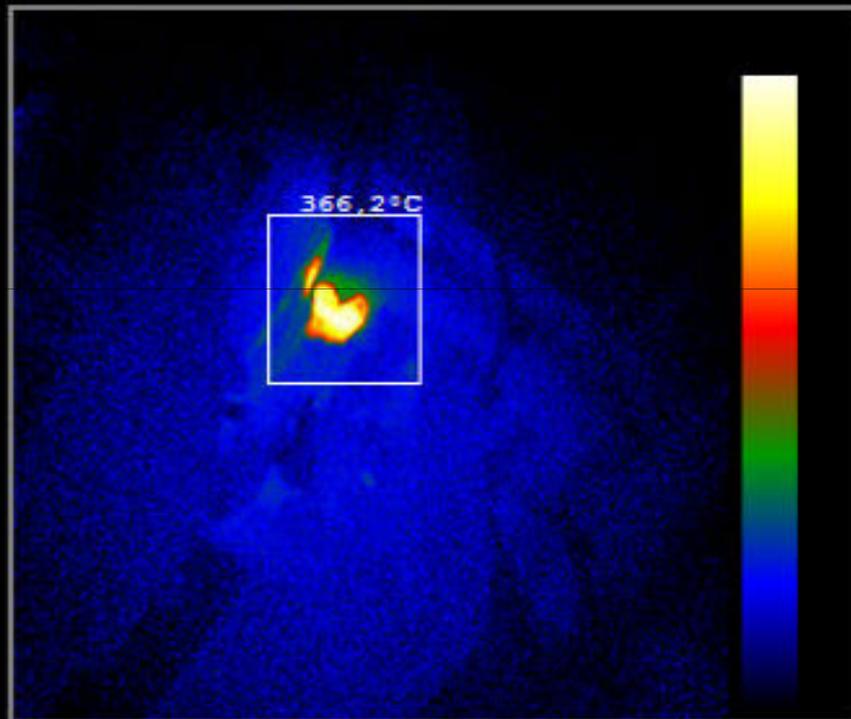
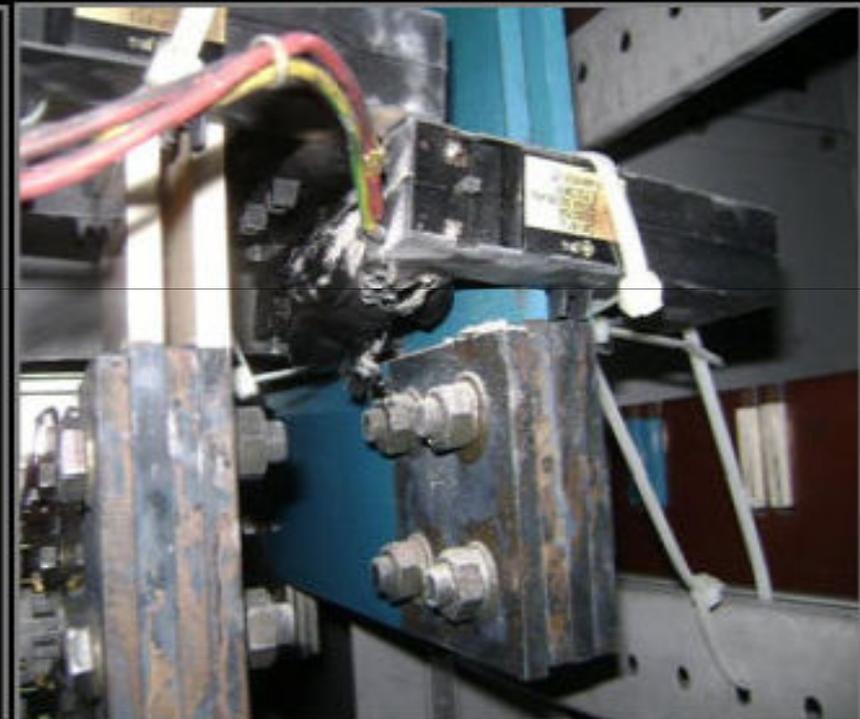
Transformador de Corrente

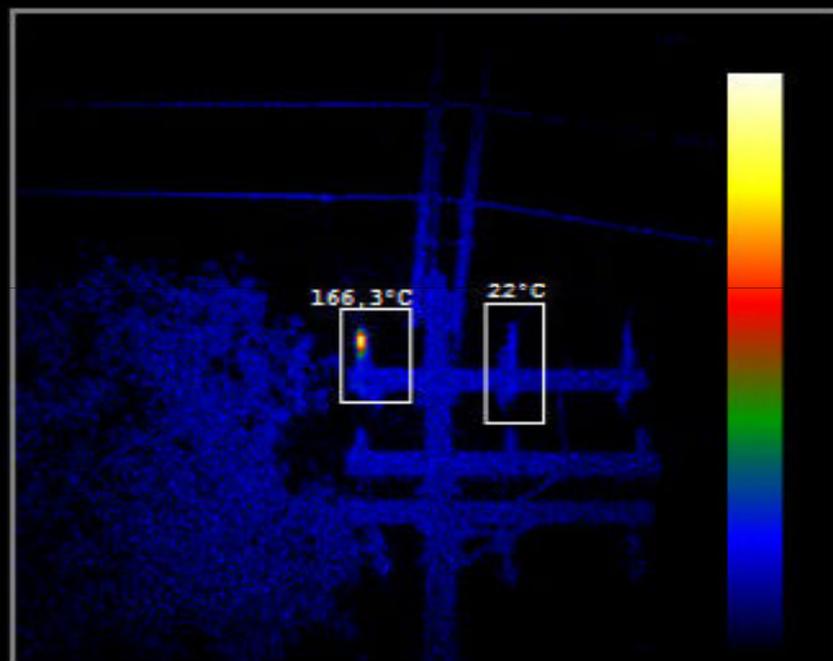
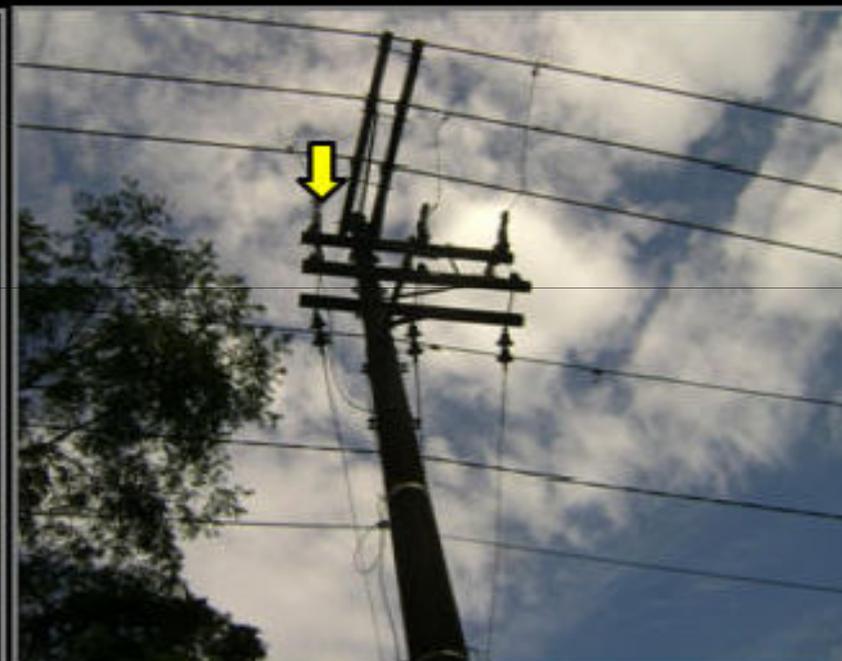
Fusível da chave tipo "Mateus"

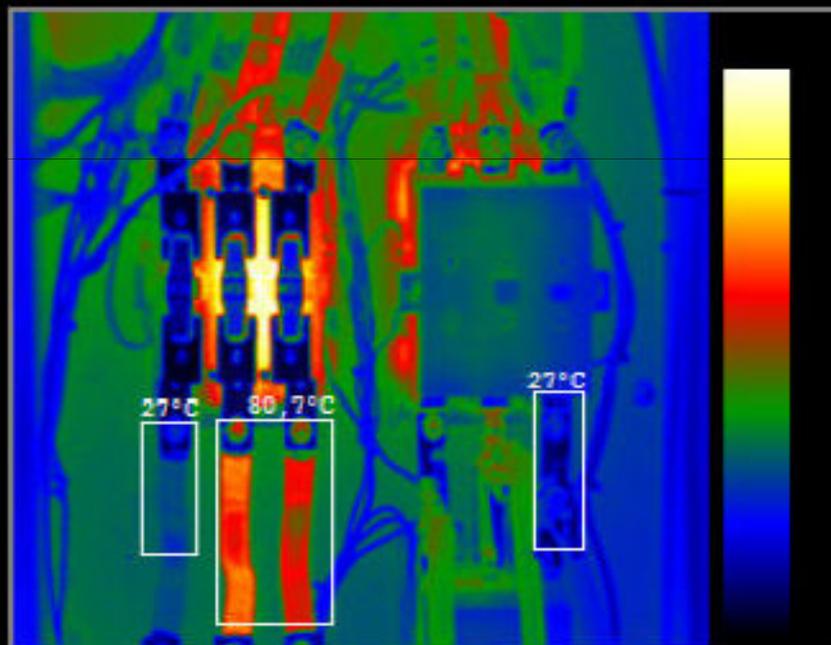
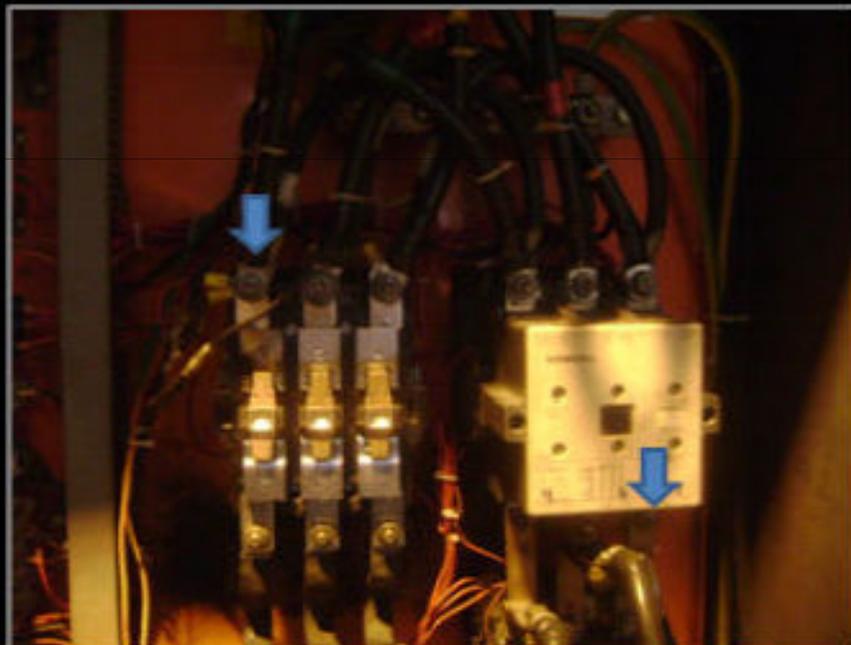
Motor trabalhando com duas fases

Corrente verificada durante a inspeção: 255A

Corrente nominal do motor: 130A

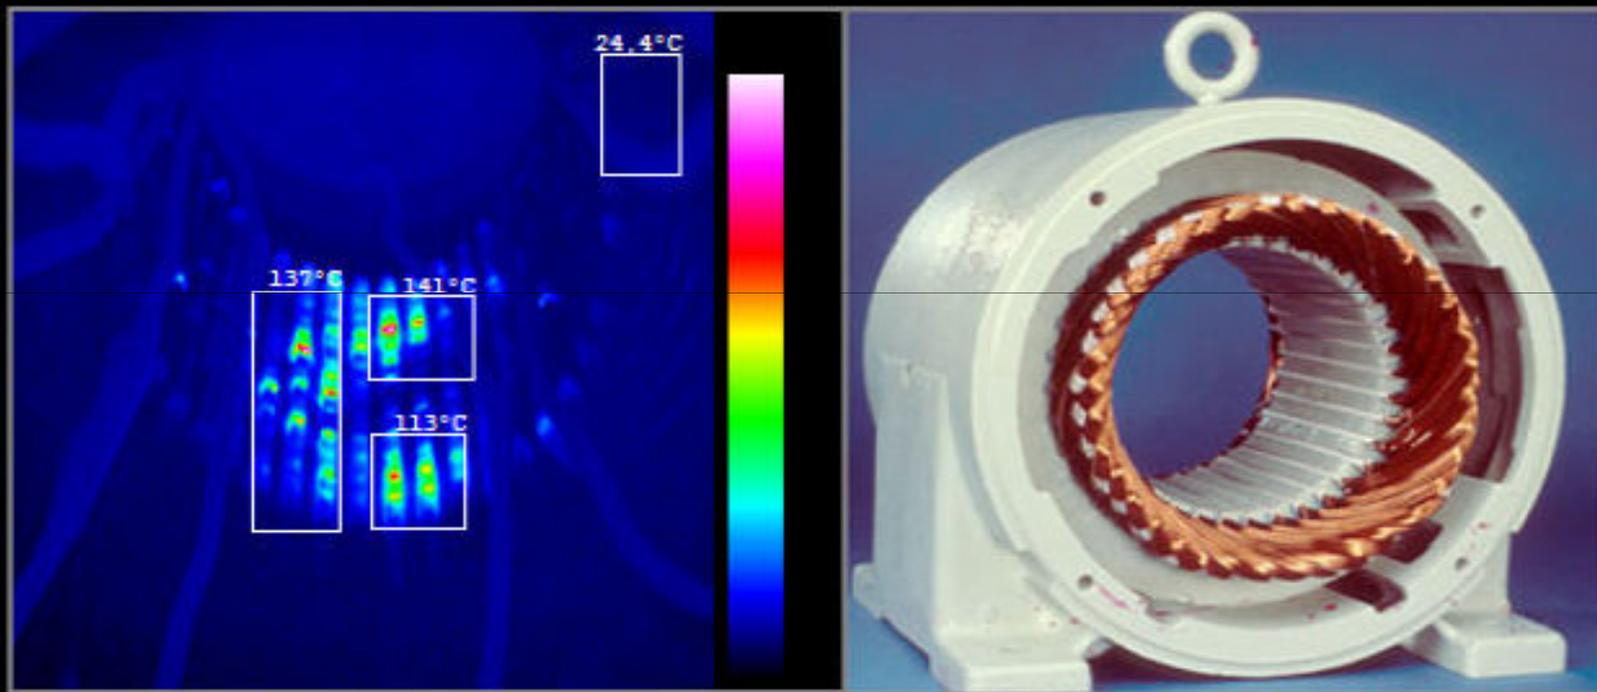
Defeito do isolamento entre as lâminas do estator
