# **TERMOGRAFIA REDUCTOR CORREA 04-A**

**Realizado por:** Alejandro Salas Roco  
**Correo:** msala021@codelco.cl  
**Empresa:** Codelco División Chuquicamata (Chile)  
**Departamento:** Ingeniería de Mantenimiento  
**Cámara:** Flir P-65  
**Fecha:** 03 Marzo 2011

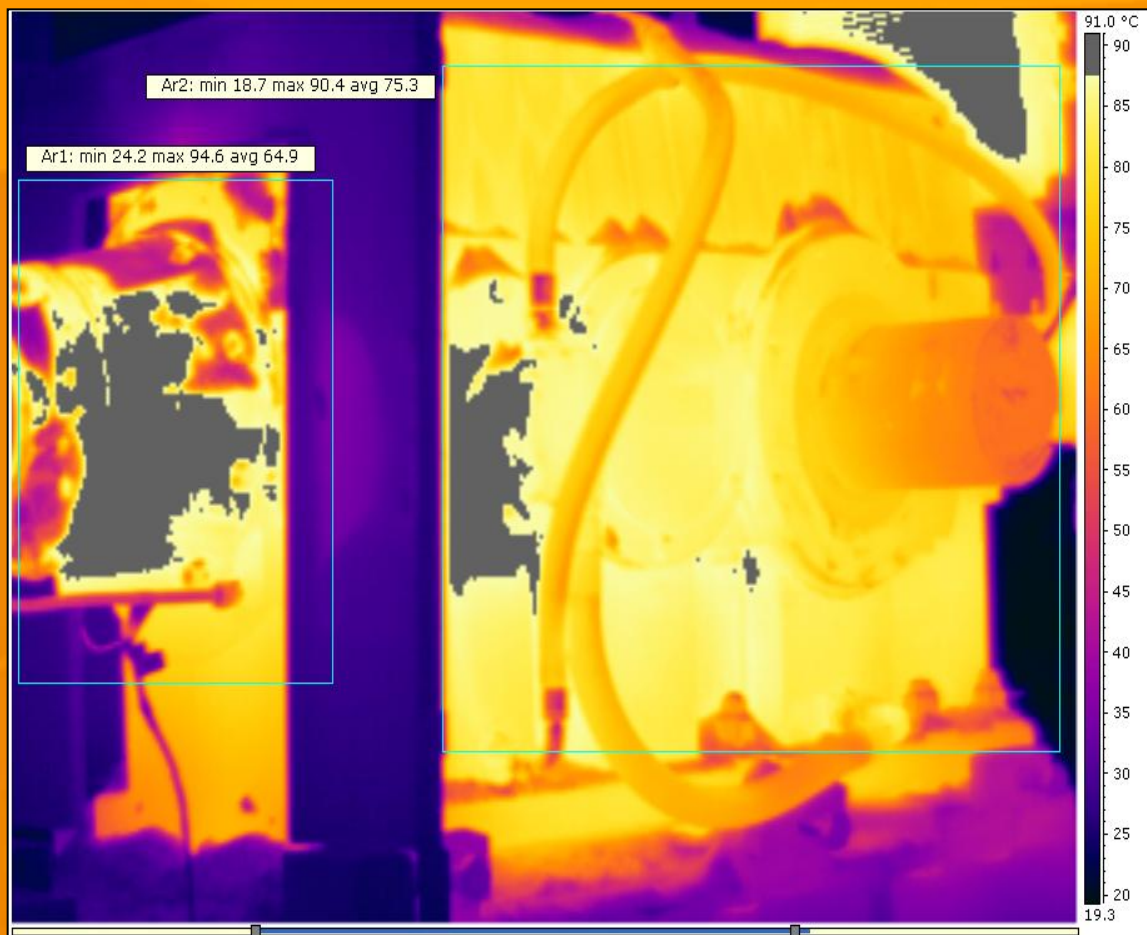
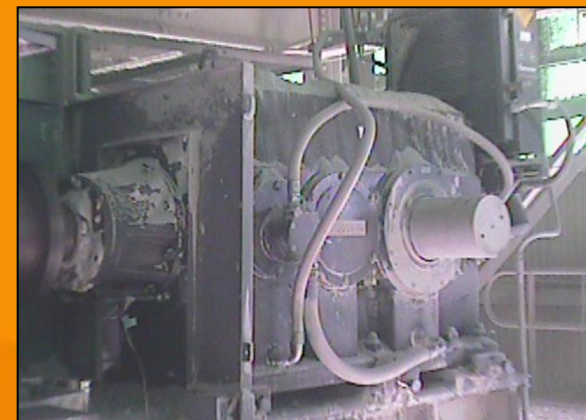
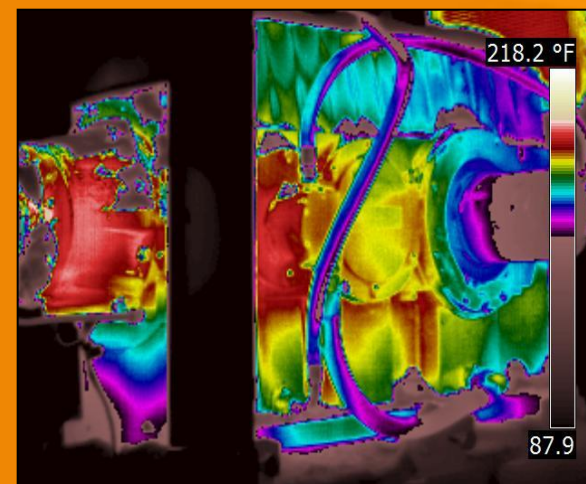
# IMAGEN TERMICA REDUCTOR (Isotherma)

En la imagen térmica utilizando función Isotherma se observan puntos mas calientes en reductor (Promedio **90 ° C** en caja), focalizada mayormente en eje de alta **94 ° C**.

Mediante el diagnostico realizado con tecnología y aplicación termográfica, se pudo evitar un mayor daño al equipo reductor, ya que al estar sometido a altas temperaturas de trabajo puede causar inicialmente la dilatación de los sellos retenedores de aceite en ejes de transmisión (Eje de alta, eje de intermedia, eje de baja).

Al dilatar los sellos causan fugas de aceite, bajas de nivel de aceite y posterior calentamiento de rodamientos, perdiendo sus respectivos ajustes y tolerancias.

Estos acontecimientos sumados generan una cadena de fallas que pueden ser catastróficas, desgaste de alojamientos de rodamientos, perdida de ajuste en trenes de engranaje y daño en flancos por desalineamientos.

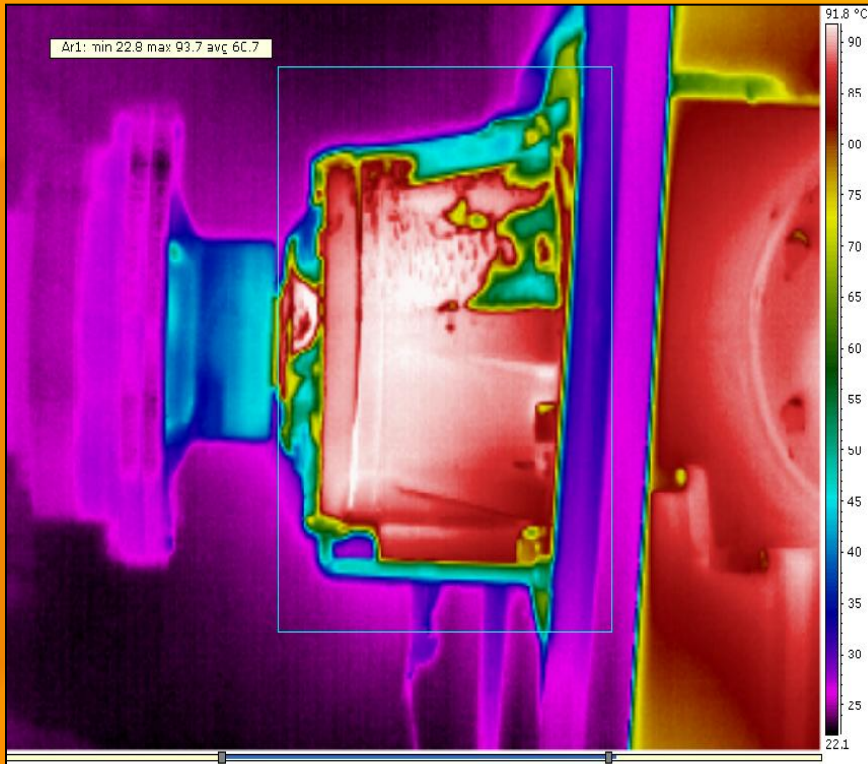
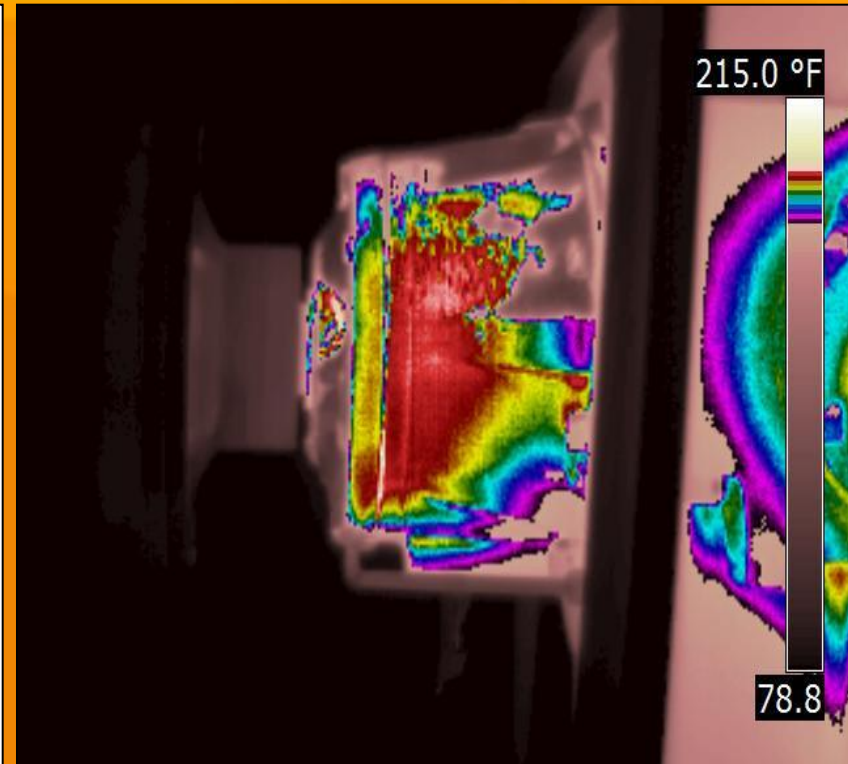
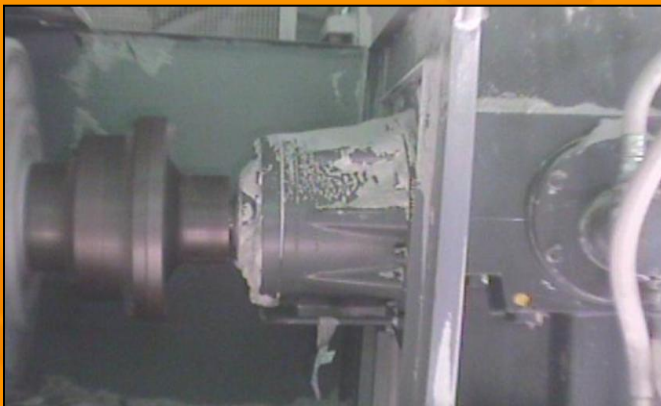
# IMAGEN TERMICA EJE DE ALTA REDUCTOR (Paleta Arco Iris)

Punto mas caliente, Temperatura Máxima 94 °  
C focalizada en sector eje de alta

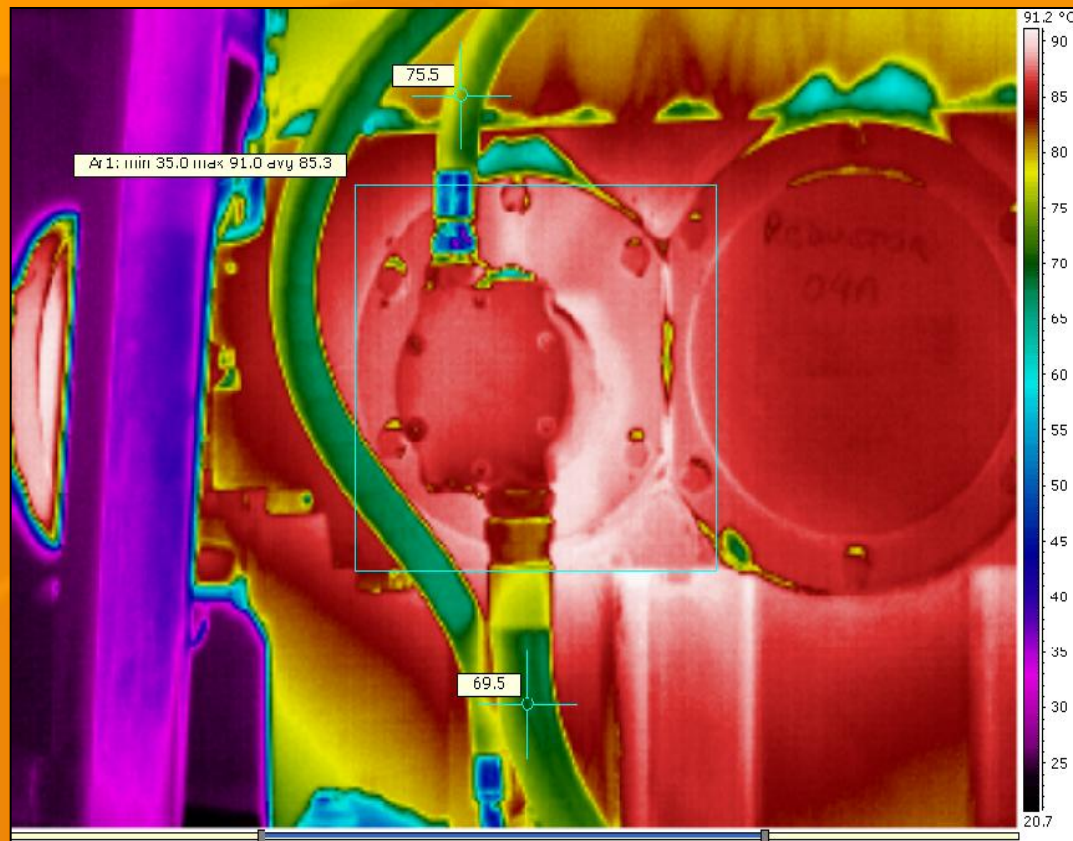
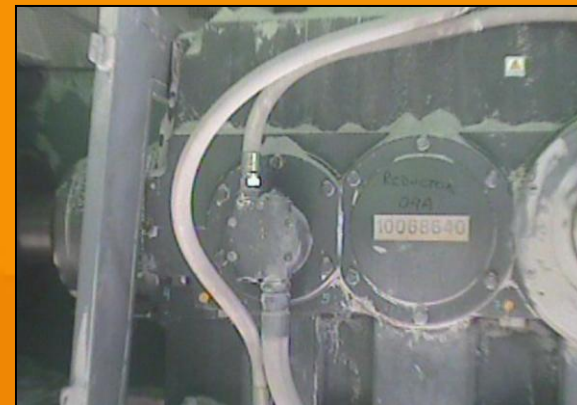
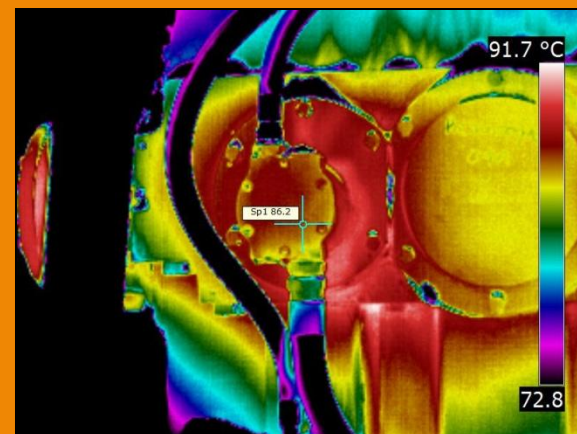
# IMAGEN TERMICA BOMBA DE RECIRCULACION (Paleta Arco Iris)

En Imagen térmica realizada a bomba de recirculación de aceite, se descarta daño o mal funcionamiento debido a puntos calientes en líneas de entrada y salida.

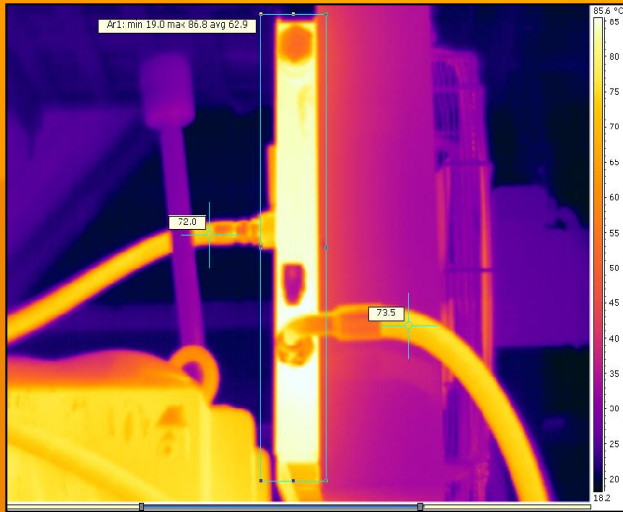
# IMAGEN TERMICA RADIADOR (Punto de Falla)

Las temperaturas indicadas en líneas de entrada y salida del radiador, indican 73 ° C (Cero delta enfriamiento).

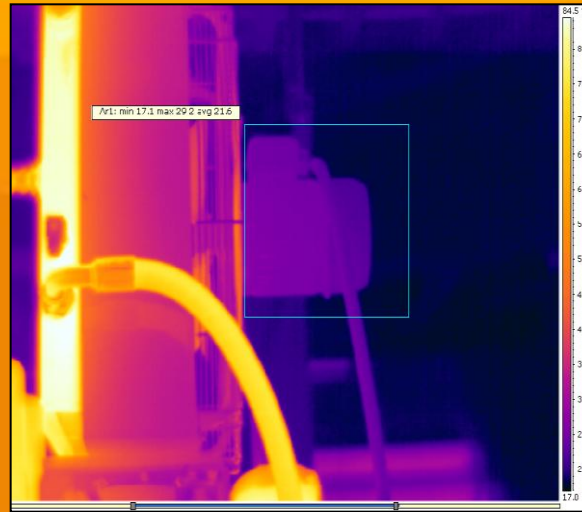
Termografía indica motor desenergizado a temperatura 29 ° C, por lo tanto no se genera flujo de aire y ventilación del panel.

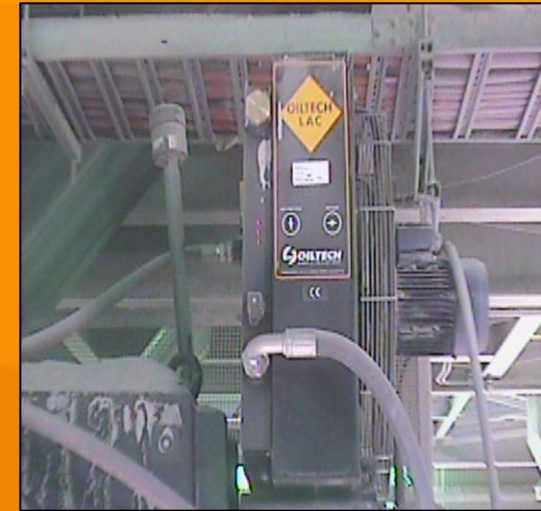
Se concluye finalmente que el motor y por ende el ventilador de la unidad de refrigeración, se encuentra fuera de servicio. La falta de ventilación hacia el radiador entrega cero capacidad disipadora de calor.

Se informa a operador de consola de transferencia principal y a personal eléctrico, los que ratifican posteriormente que el motor se encuentra quemado.

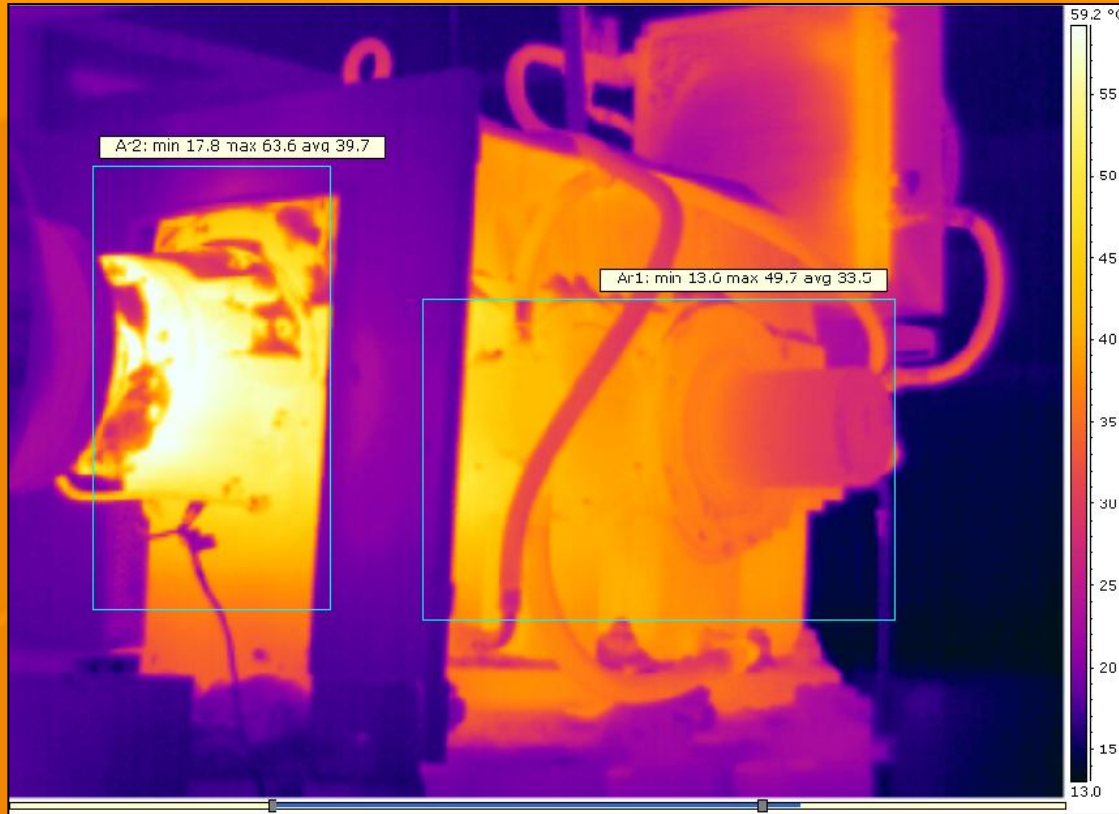
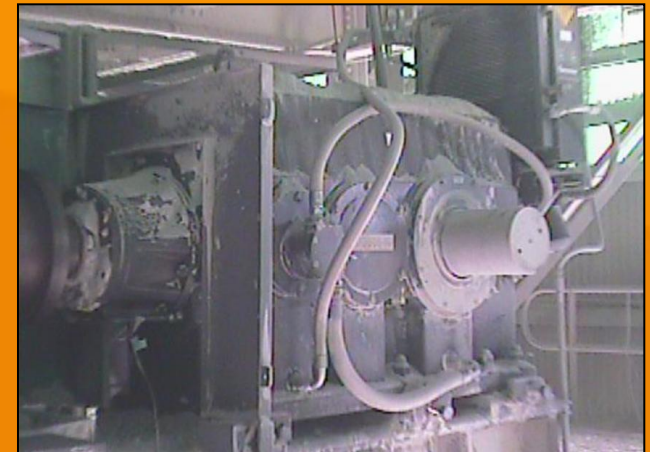
# IMAGEN TERMICA REDUCTOR (Acción Correctiva en Sistema Refrigeración)

Posterior al cambio de motor y normalización de la unidad de refrigeración, las temperaturas del reductor se normalizan. (Caja Reductor 43 ° C, eje de alta Reductor 63 ° C).
