APLICACIÓN DE TERMOGRAFÍA INFRARROJA PARA DETECCIÓN DE OBSTRUCCIONES EN CAÑO DE ALÚMINA

EMPRESA: ALUAR ALUMINIO ARGENTINO

FECHA DE INSPECCIÓN: 13/01/2011

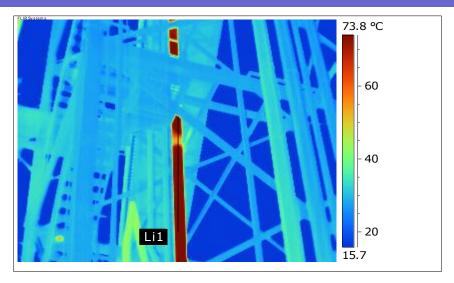
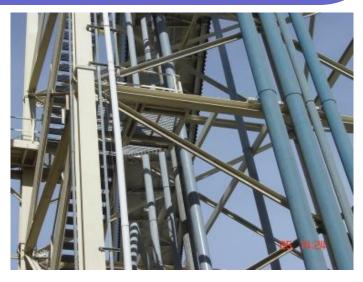
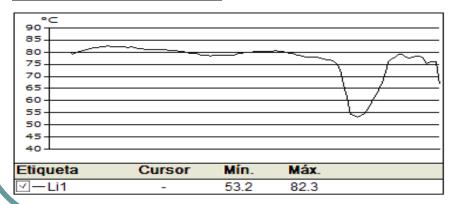
Esta acumulación de material genera zonas de <u>menor</u> <u>temperatura</u> con respecto al resto de la instalación.

Vista desde el nivel del suelo.

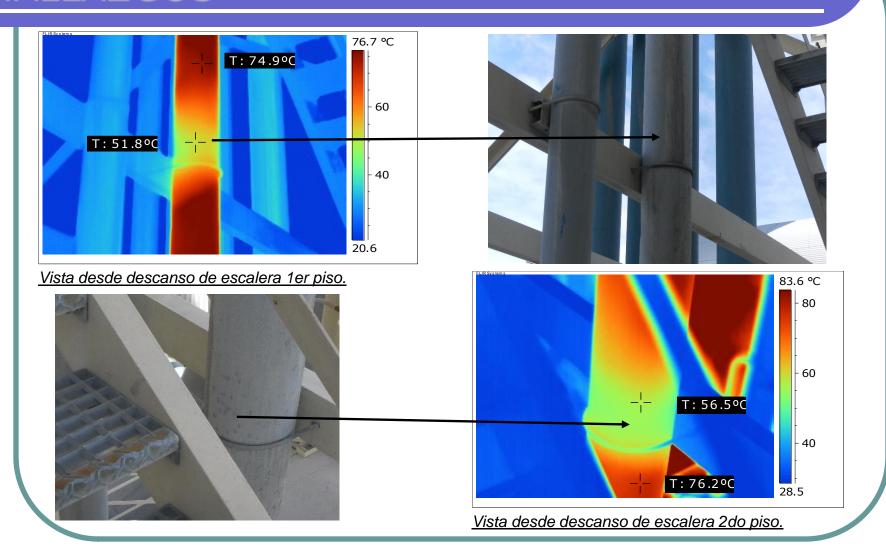
- Con la inspección se detectaron 3 puntos obstruidos en el caño.

- Personal de mantenimiento realizó la limpieza en las zonas identificadas con la termografía.
- Se normalizó la condición de la planta sin necesidad de detenciones de emergencia.

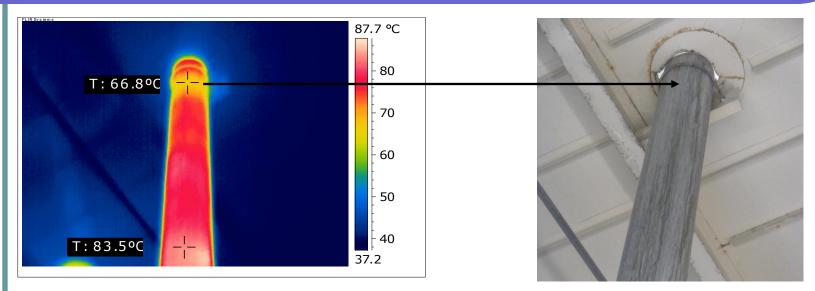
Vista tramo final del caño.

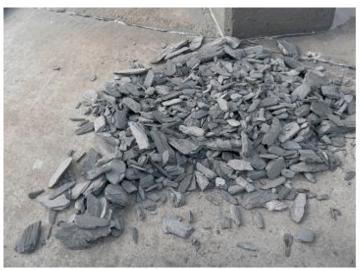
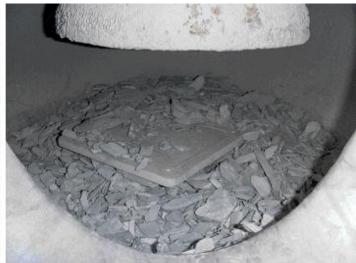
Restos de material desprendidos del interior de la cañería.
