# Aplicación de Termografía en verificación de la Temperatura a piel de tubo de la Salida de el Horno de Coque 13-F-1301

Empresa : Petromonagas

Fecha : Mayo del 2011

# LÍNEA P130301 DE 8" Y 10" Ø, DEL HORNO 13-F-1301

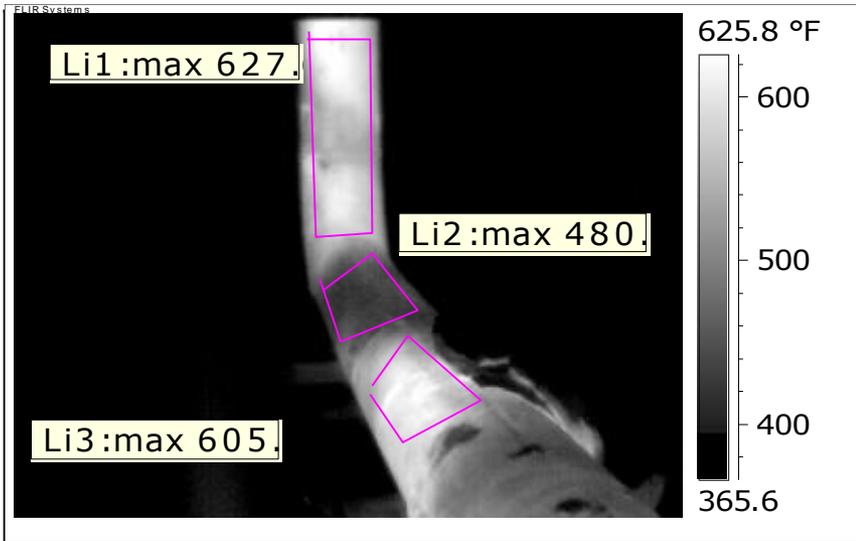
- Durante la inspección termografica se pudieron detectar deltas de temperaturas de hasta 145 °F entre una zona y otra la cual dio indicio de taponamiento ( Coquificacion) en dicha línea de proceso.
- El coque interno puede llevar a la ruptura de los tubos llevando así a la parada de emergencia de los hornos y por ende la reducción de la carga de la unidad al 50%.

**Termograma:** Obsérvese la diferencia de temperaturas en la zona obstruida (480 °F), con un diferencial de 145 °F

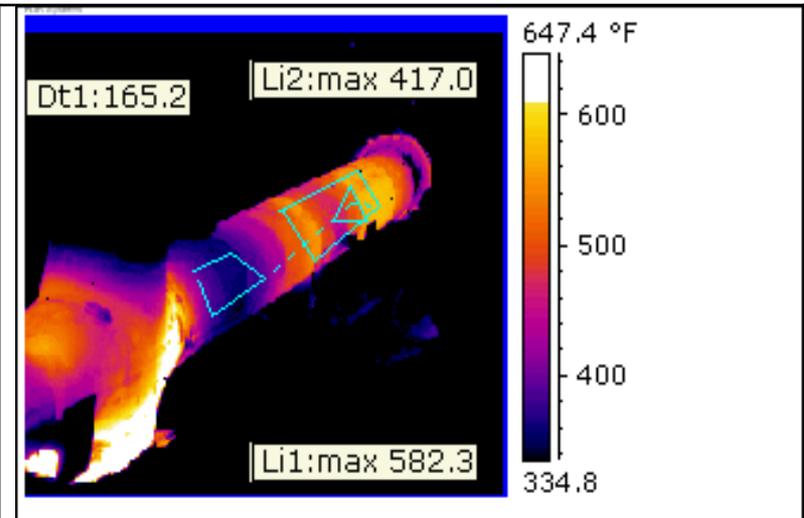
**Termograma:** Obsérvese el diferencial de temperatura (165 °F) de la sección recta del cabezal común entre el Pase 2 y la línea de transferencia, producto un taponamiento con coque.

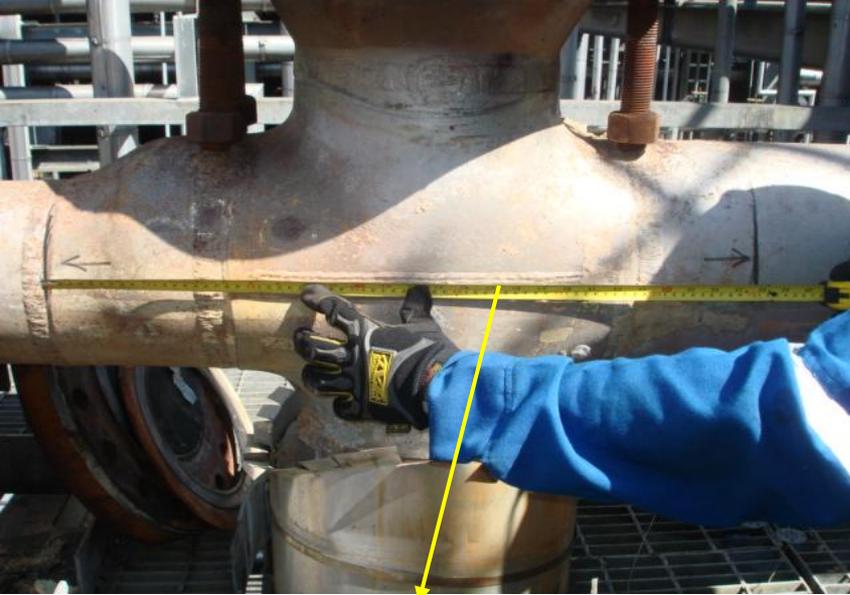
Obsérvese la distancia de la obstrucción de coque solidificado, el cual impedía el flujo de brea del pase 1, hacia la línea de transferencia

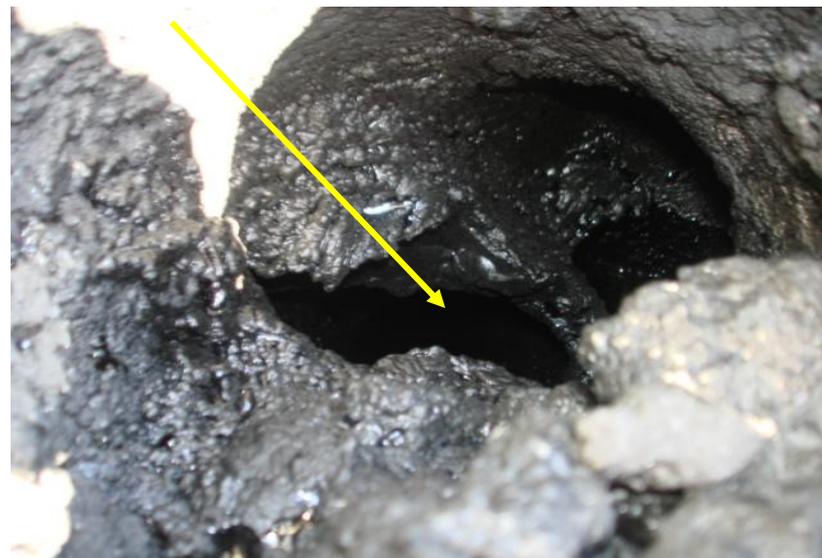
Obsérvese la el taponamiento de coque solidificado del pase 1 de la línea de transferencia del horno 13-F-1301

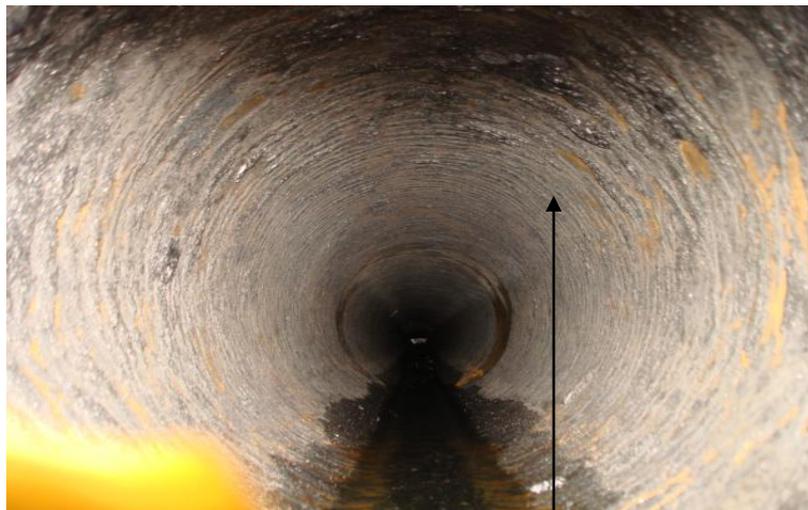
Obsérvese la línea una vez realizada la limpieza interna

1. La limpieza mecánica en las líneas de salida del Horno 13-F-1301 hasta la válvula 13-SP-1301, fue efectiva en un 100%, ya que una vez puesto en servicio el Horno las presiones de los cuatro pases se encuentran alrededor de 285 psig, que es un valor cercano a la presión de inicio de corrida según la hoja de diseño del equipo (270 Puig). De igual modo el resto de variables operacionales en el horno reportan valores aceptables para la carga actual (26 MBPD)
2. Una vez puesto en servicio el equipo, se realizó Inspección Termografica al Horno 13-F-1301, para ver el comportamiento de las temperaturas del mismos, encontradose todas las temperaturas de los tubos de la zona de radiación y convección por debajo de la de diseño (1150 °F)

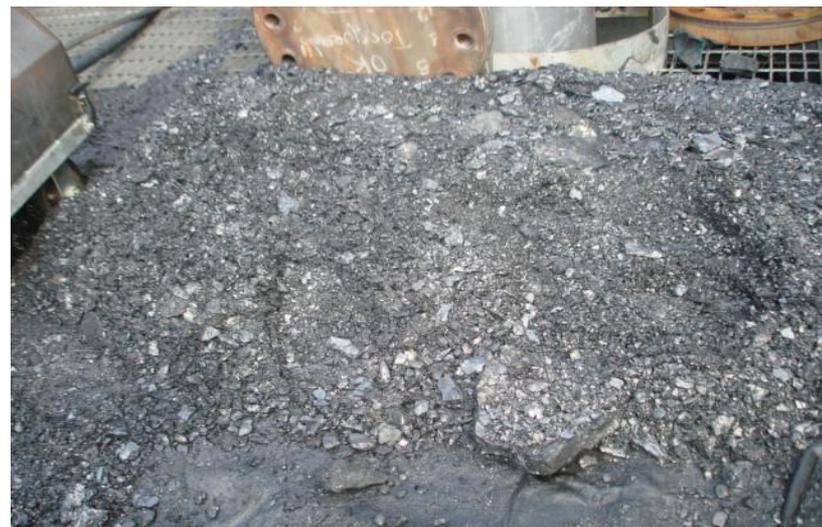
Obsérvese el coque solidificado extraído de la limpieza interna de la línea
