## 1000 KM DE TERMOGRAFIA EN MÉDIA TENSIÓN EN COSTA RICA – Tres Ejemplos.

## Objeto de la Pesquisa - Termografia Cualitativa.

1000 km de Linhas Eléctricas de Média Tensión – 24,9 kV

Guanacaste – Costa Rica – Centro América.

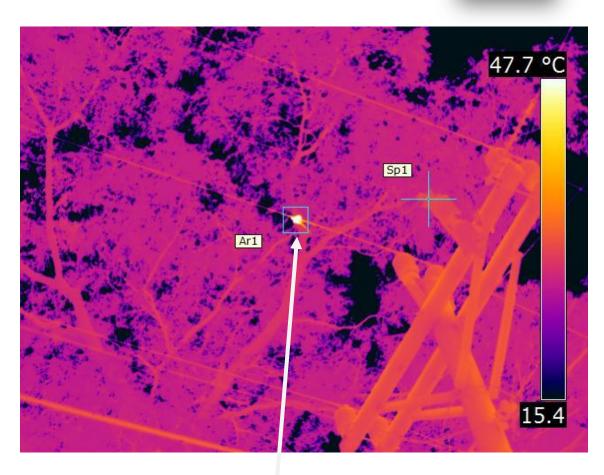
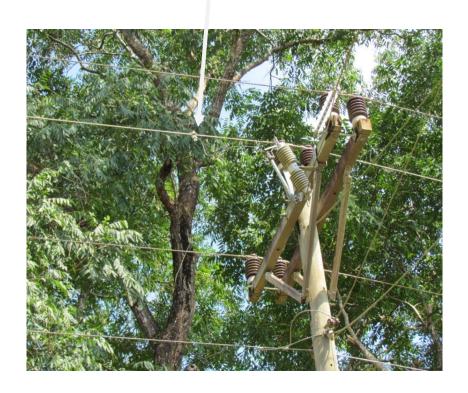
Localización1311-016EquipoGrapa en caliente de salida del monofasicoFaseSUbicaciónParaisoCircuitoTamarindoLugarCamino a Marbella

Punto Caliente identificado pelo Termografista ITC Nivel I – Nalter en la velocidad aproximada de 50 km horarios de la pantalla de la Camioneta en horario próximo al medio día

Temp Máxima	68.5 °C
Ar1	68.5 °C
Sp1	30.0 °C
Ar2	67.7 °C
Latitud	N 10° 3.180'
Longitud	W 85° 44.400'

Prioridad	2
Delta T	38.5

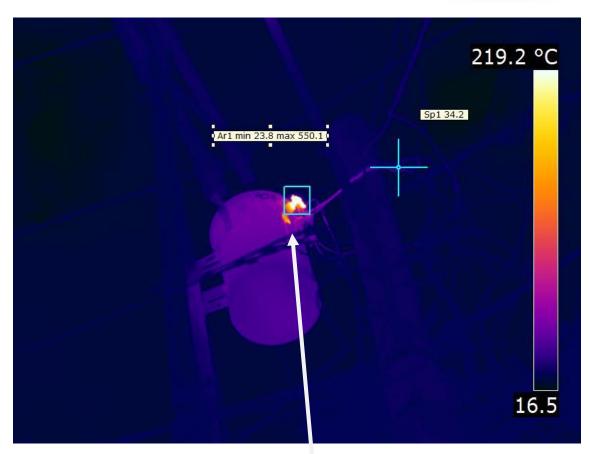
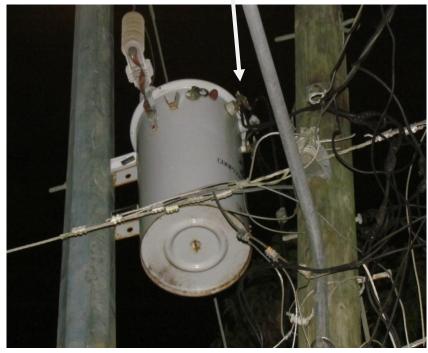
Localización	2456-001
Equipo	Grapa de conexion al primario
Fase	
Ubicación	Potrero
Circuito	Potrero
Lugar	Entrada en cabinas Isolina

# 2. Punto Caliente a mas de 500°C en el espectro visual, identificado pelo Termografista ITC Nivel II – Gustavo

Temp Máxima	>550.1 °C
Ar1	>550.1 °C
Sp1	52.0 °C
Altitud	25.8 m
Latitud	N 10° 27.666'
Longitud	W 85° 46.368'
Temp Máxima	>550.1 °C
Ar1	>550.1 °C
Sp1	52.0 °C
Altitud	25.8 m
Latitud	N 10° 27.666'
Longitud	W 85° 46.368'

Prioridad	3
Delta T	498.1

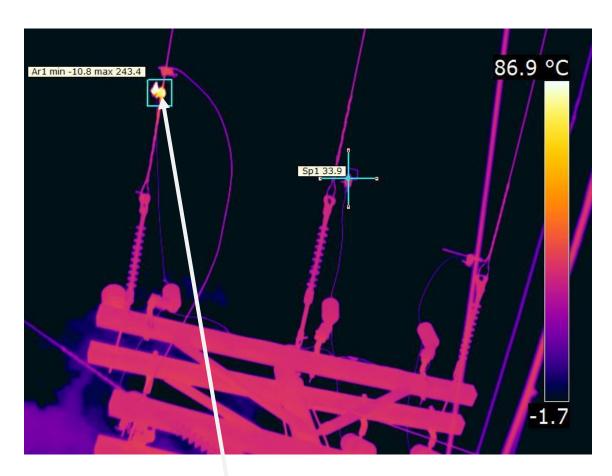
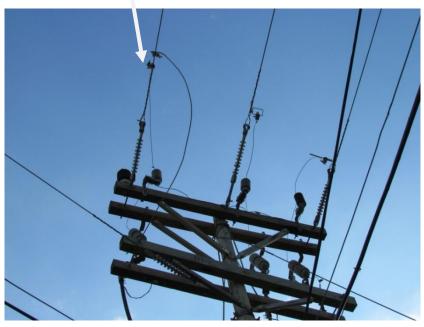
Localización	
Equipo	Grapa de entrada al subterráneo
Fase	Т
Ubicación	Hacienda Pinilla
Circuito	Tamarindo
Lugar	Entrada al subterraneo del JW Marriot

1. Punto Caliente a 243,4°C, identificado pelo Termografista ITC Nivel I – Nalter en la velocidad aproximada de 50 km horarios de la pantalla de la Camioneta en horario próximo al final de la tarde.

Temp Máxima	243,4 °C
Ar1	243,4 °C
Sp1	33.9 °C
Altitud	21.4 m
Latitud	N 10° 14.870'
Longitud	W 85° 50.704'

Prioridad	3
Delta T	209.5

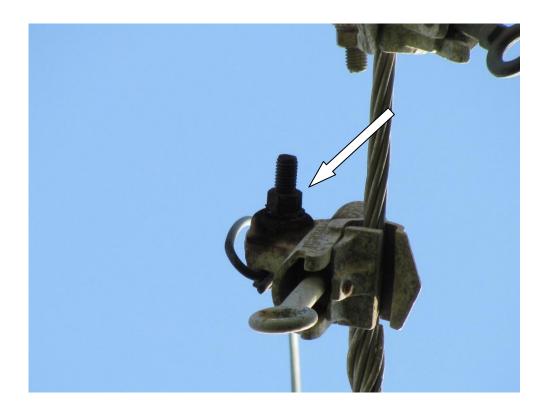
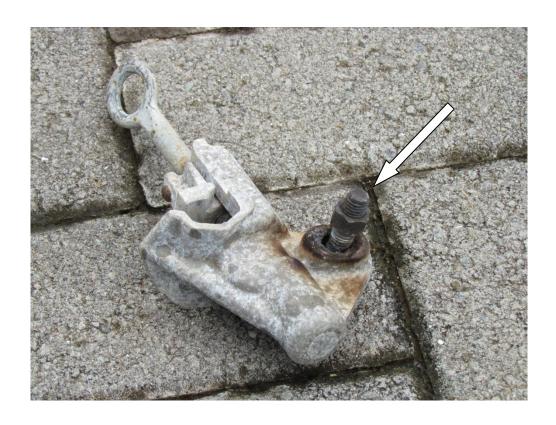
La prueba material de la eficacia de la Termografia Predictiva.

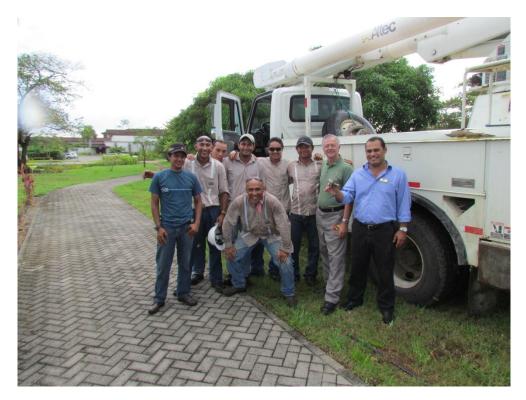
La entrega de la grapa defectuosa al Gerente General del Hotel de la Hacienda Pinilla, antes de la manifestación del daño y que interrumpiese el fornecimiento de energía al Hotel.
