TERMOGRAFIA para

Fisura en soldadura entre 12LBC50BR002 (vapor recalentado frio) y Reducción T 24" a 14" (12LBC45 BR001 retorno By Pass AP)

Al momento de la habilitación del sistema se observa la pérdida de vapor en un tramo de cañería, correspondiente al retorno de vapor a recalentar desde turbina de vapor a la caldera de recuperación 12 (HRSG12).

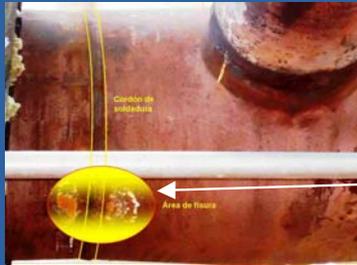
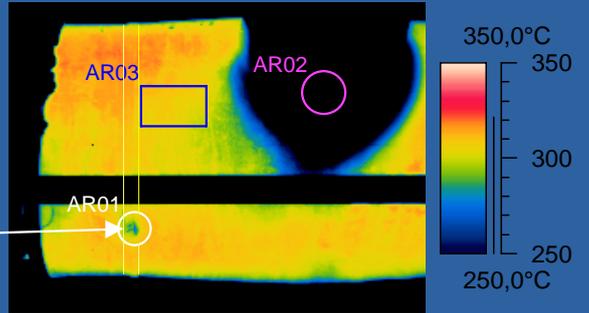
Registro N° 1

AR01	275,6°C	AR03	306,7°C	Isoterma	-
AR02	218,2°C	-	-

Sector AR1 fisura en soldadura (lado sur de T).
 Material de la cañería ASTM 335 P22, diámetro de cañería: 24" Sch: 40 (17,4 mm de espesor).
 AR01: Temperatura mínima. AR02: Temperatura máxima. AR03: Temperatura promedio. Las mediciones de temperatura son solo indicativas.
 Se calculo la emisividad (siendo su valor de 0,95), como así también la temperatura aparente reflejada (35°C).

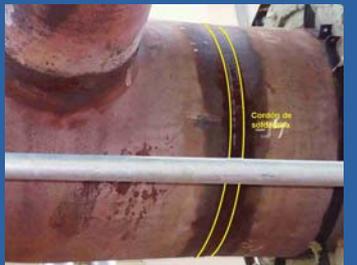
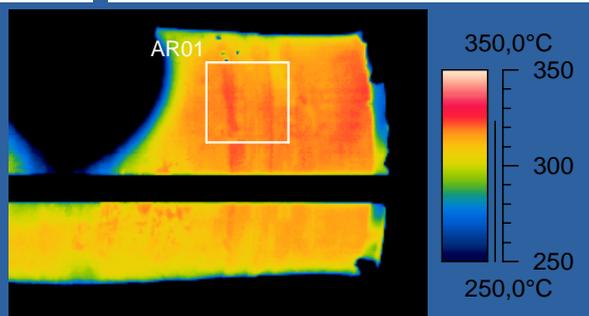
Registro N° 2

AR01	317,7°C	-	-	Isoterma	-
AR02	-	-	-

Lado norte de la T
 AR01: Temperatura promedio.

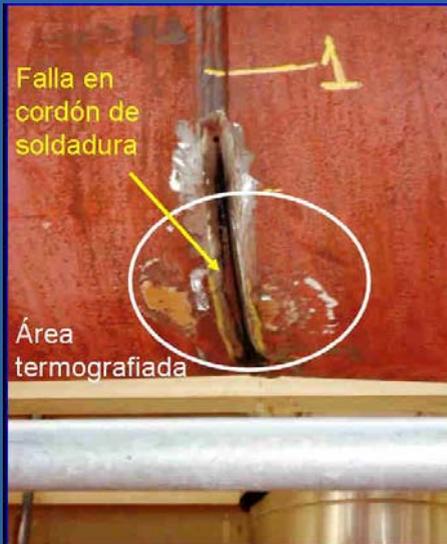
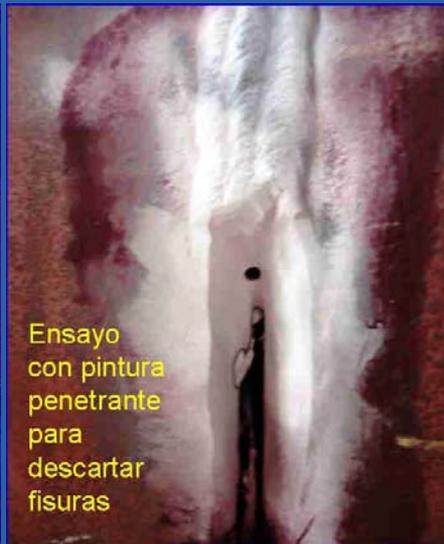
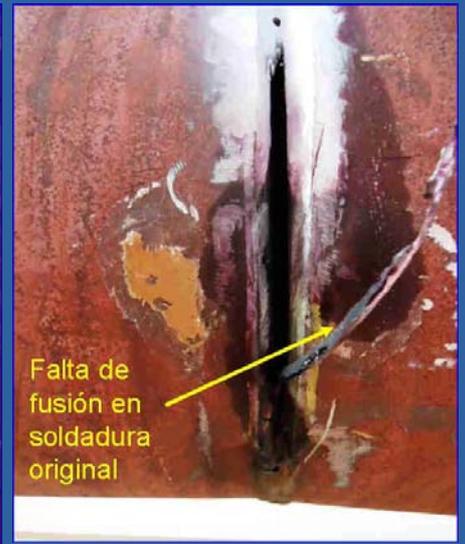
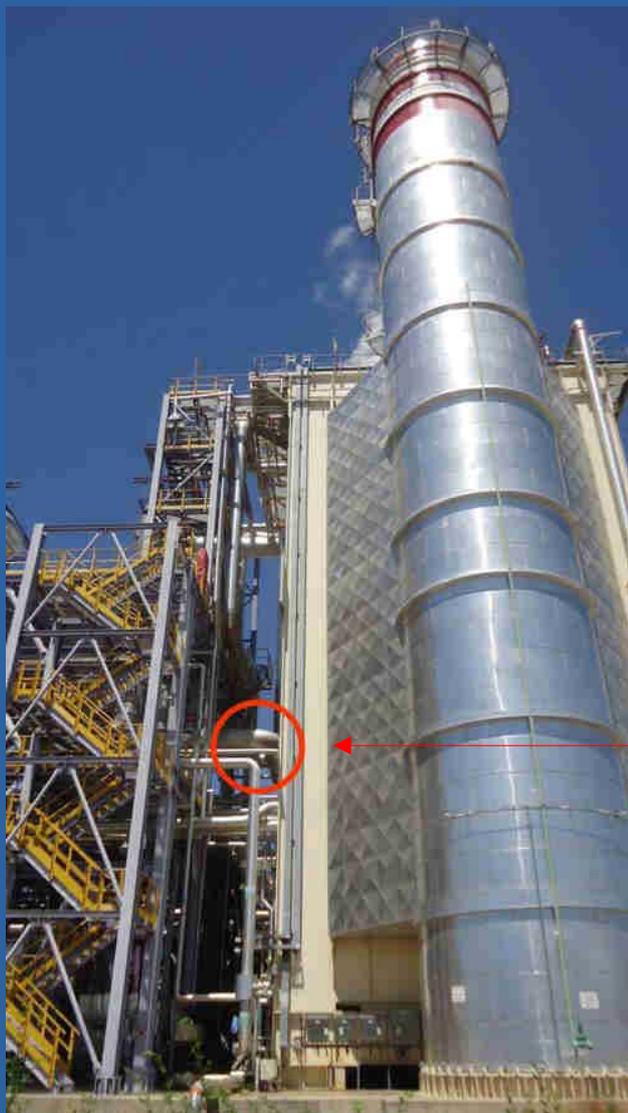
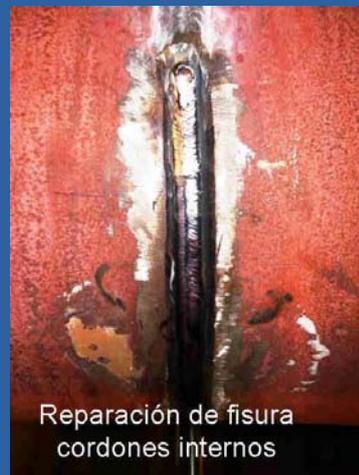
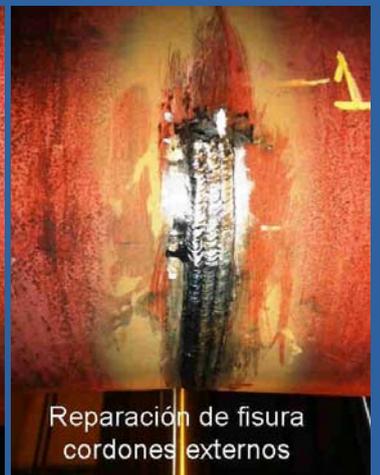
Detalles en imágenes de las reparaciones realizadas

Se detecta la existencia de fisura por falta de fusión en soldadura original y se realiza la reparación correspondiente (ver imágenes página 4).
