Termografia em circuito secundário de TC

Equipe CEMIG

Apresentar o risco inerente às anomalias térmicas nos circuitos secundários de Transformadores de corrente (TC).

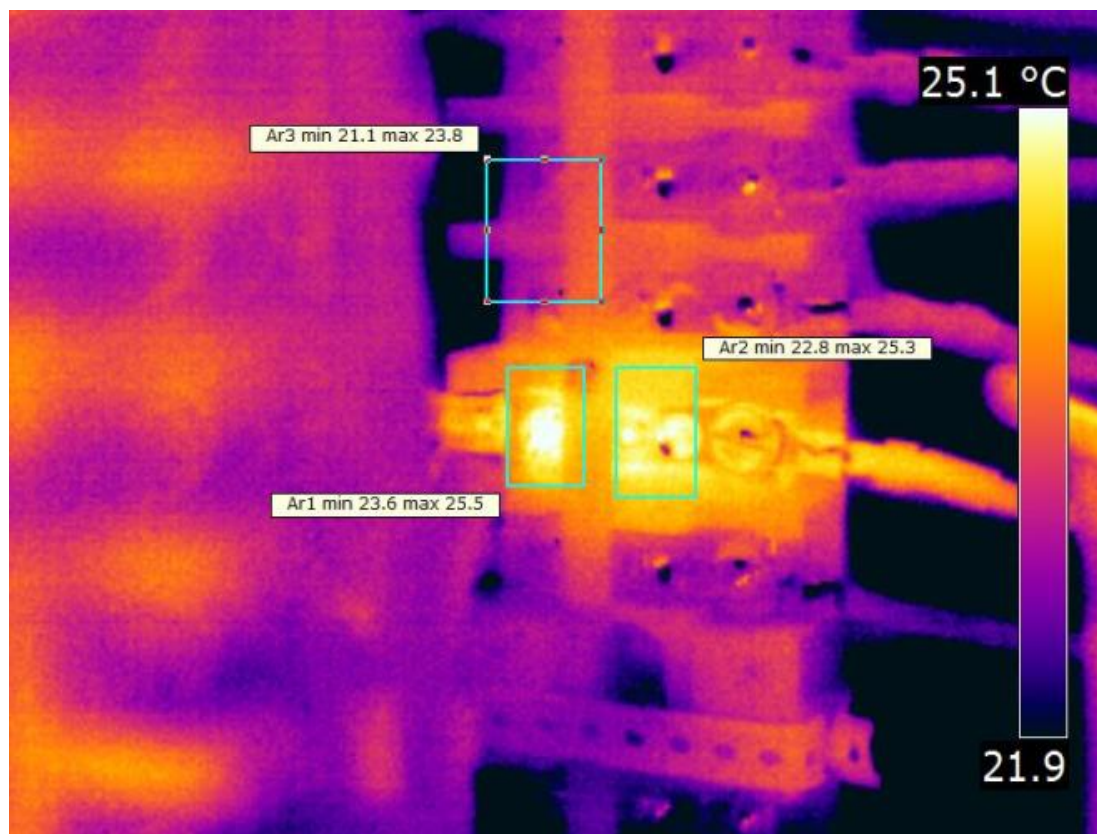
Subestação Itutinga relé 2T87 (diferencial) - Fiação secundário TC 345 kV fase Az

Causa: Parafuso frouxo em terminal na sala de controle.

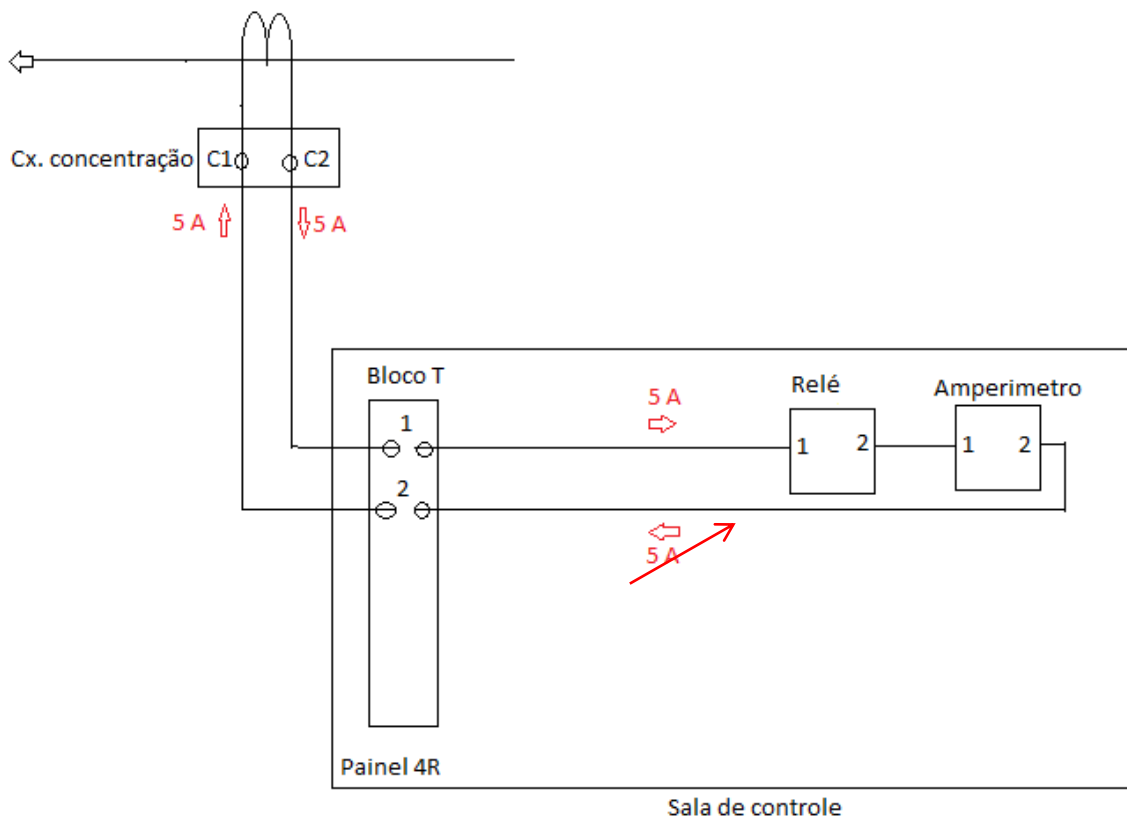
Subestação Itutinga relé 2T87 - Fiação secundário TC 345 kV fase Az

Observar que a corrente que sai do TC para o circuito, em série, indo do TC aos equipamentos da sala de controle e voltando ao TC.

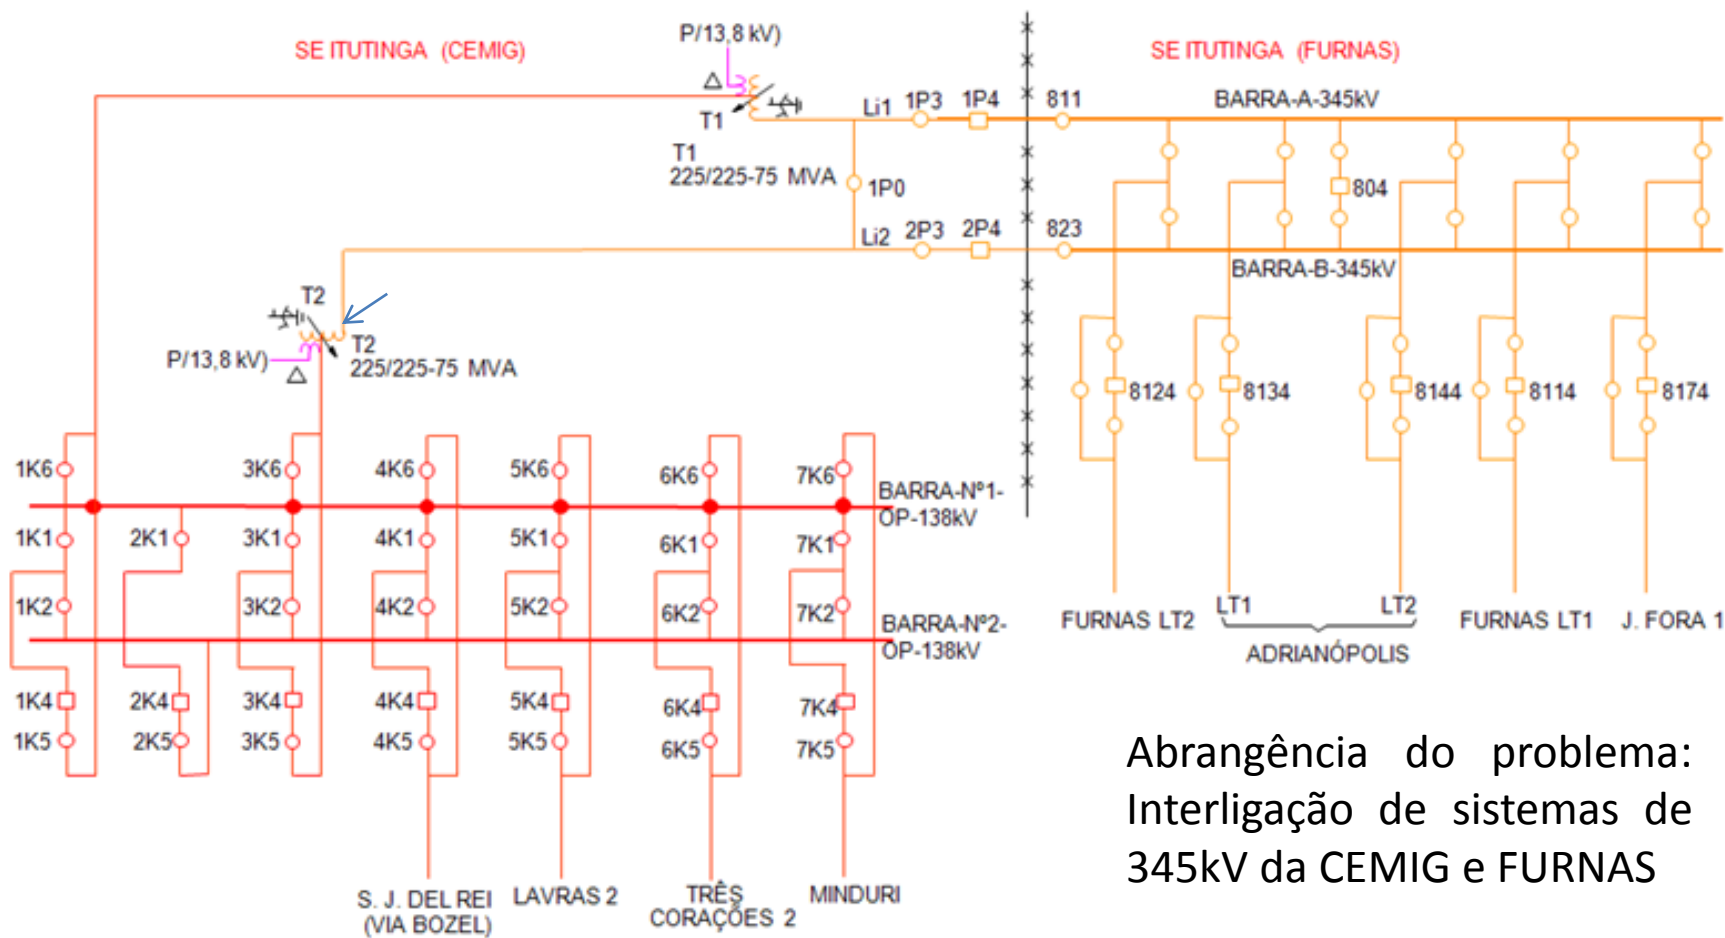
Subestação Itutinga relé 2T87 - Fiação secundário TC 345 kV fase Az

Abrangência do problema:
Interligação de sistemas de
345kV da CEMIG e FURNAS

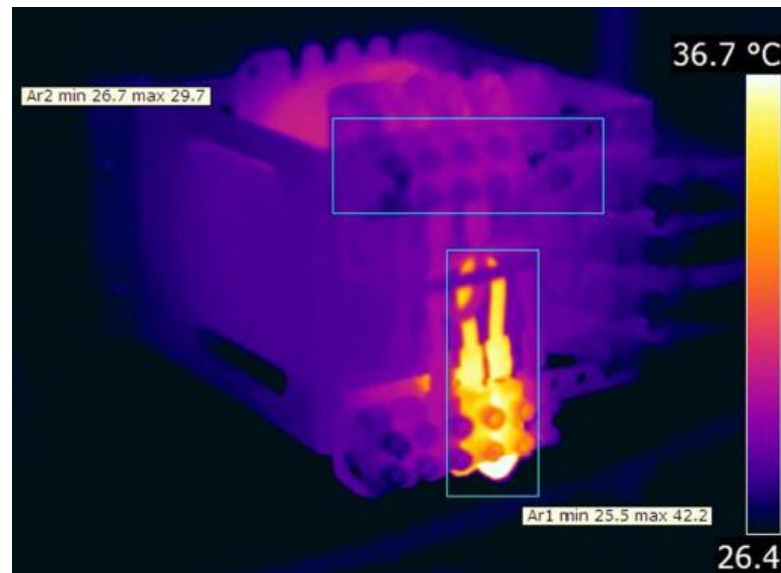
Subestação Ouro Preto 2 relé 2T87S - Fiação secundário TC 500 kV fase Az

A conexão é feita em um bloco SINDAL. No momento da inspeção, o Autotransformador T2 estava com aproximadamente 400A no secundário (em torno de 245MVA).

Solução: Foram encontrados frouxos os parafusos dos blocos do TC auxiliar. No primeiro momento, foi feito o reaperto dos parafusos, não sanando totalmente a anomalia. Em seguida, foi feita limpeza das conexões (parafusos e cabos), o que resolveu o problema.

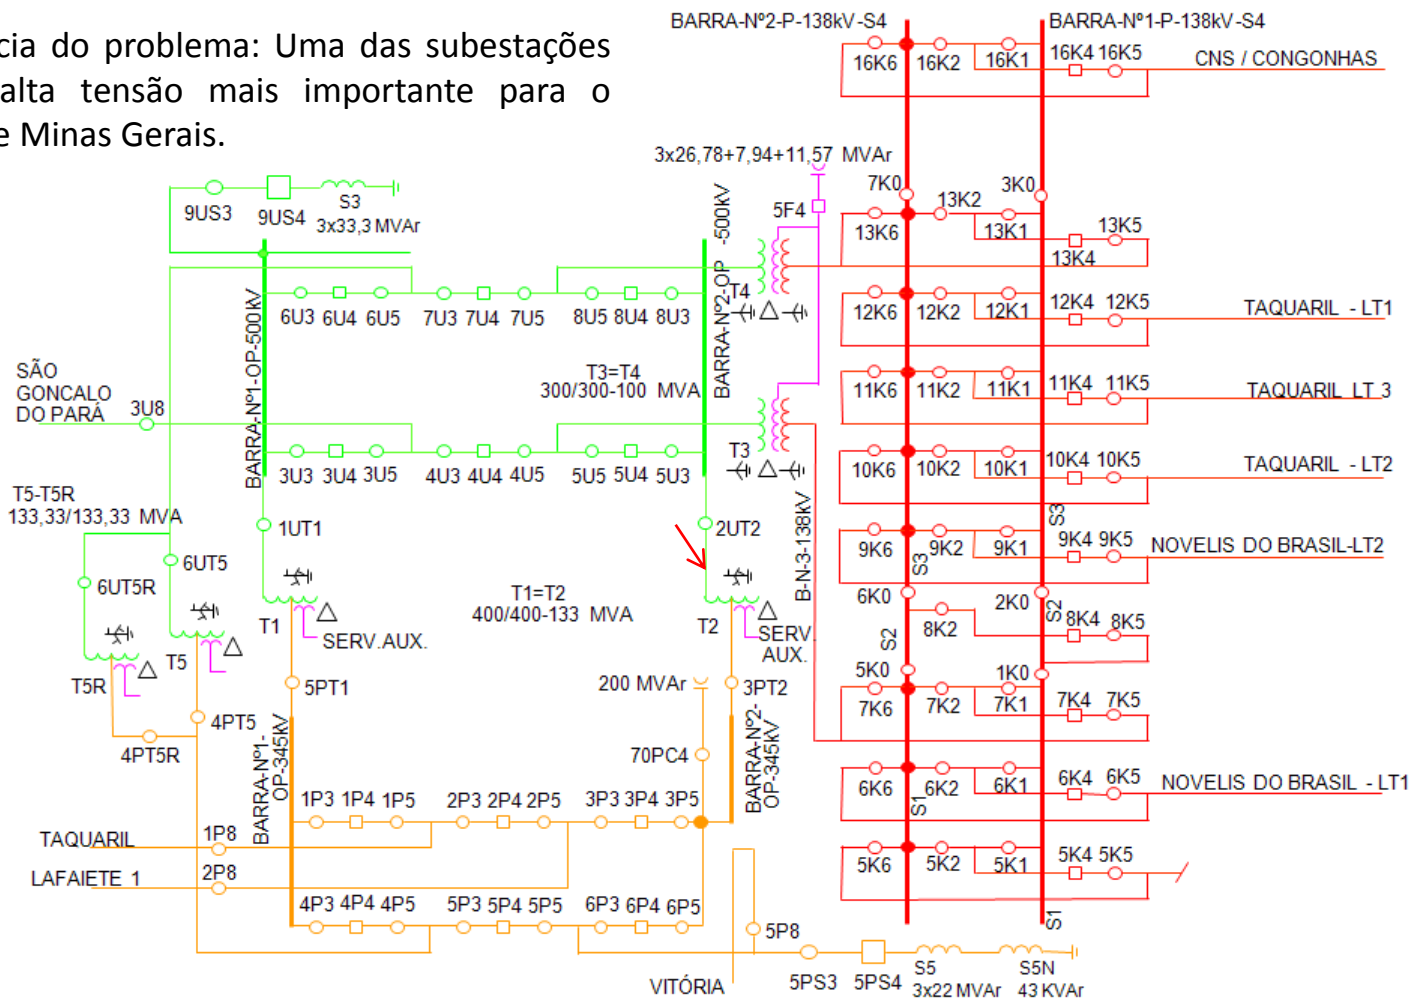
Subestação Ouro Preto 2 relé 2T87S - Fiação secundário TC 500 kV fase Az

Abrangência do problema: Uma das subestações de extra-alta tensão mais importante para o sistema de Minas Gerais.

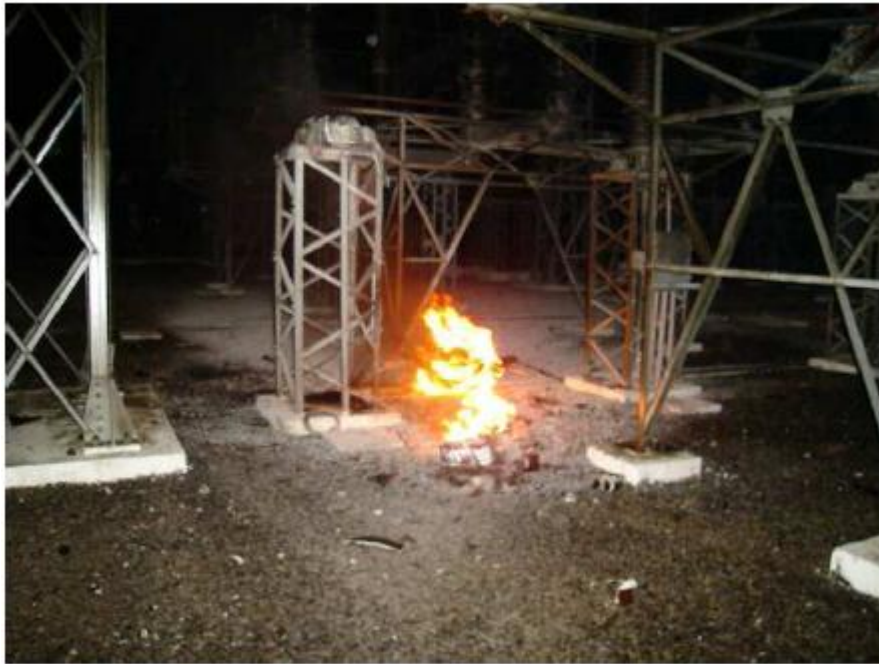
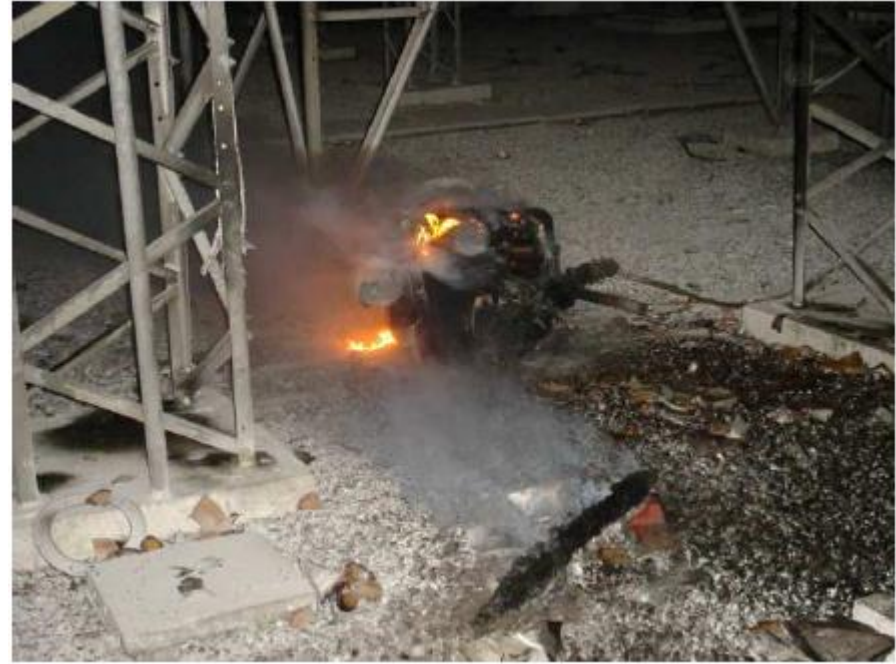
Ocorrência SE Juiz de Fora 1 - TC 145kV

Anomalia no circuito secundário não identificada de forma preditiva/preventiva.
