Inspección de banco de transformadores 13.8KV – 480V por medio de termografía IR

Elaborado por: Ing. Lenin Hernández Ulate
Termogram – Costa Rica
lenin@termogram.com

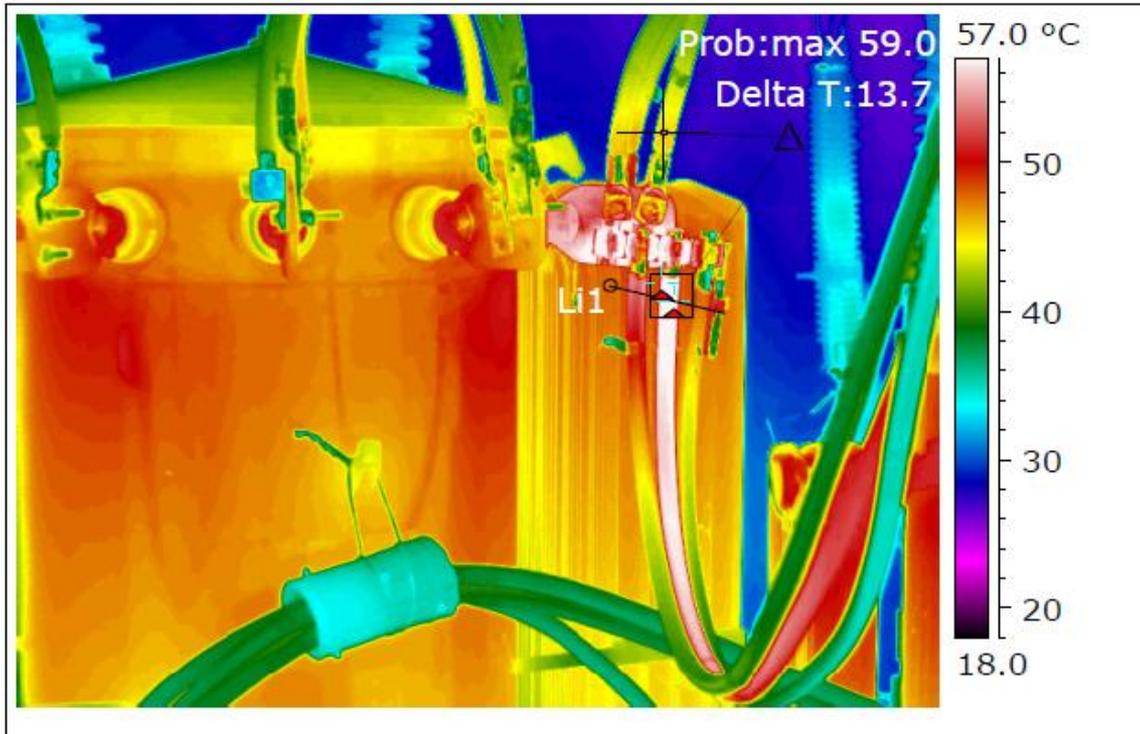
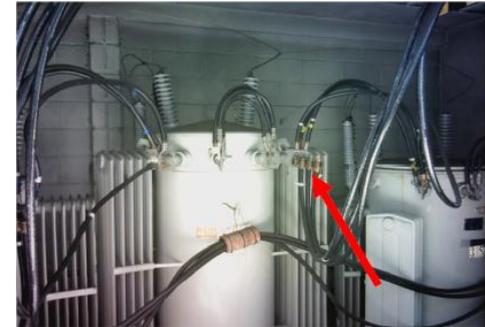
Falso contacto puente de sujeción de transformador #2 de 333KVA

Emisividad	0.95
Distancia al Objeto	0.5 m
Temp de Referencia	45.3 °C
Max Temp de la Falla	59.0 °C
Delta Temp	13.7
Max Temp Linea	58.9 °C

Recomendaciones:

- ✓ -Desarmar conexiones.
- ✓ -Verificar estado de componentes del sistema de sujeción mecánico.
- ✓ -Reparar en caso de ser necesario
- ✓ -Realizar servicio de limpieza y resoque adecuado según especificaciones del fabricante.
- ✓ -Verificar corrección por medio de termografía IR.

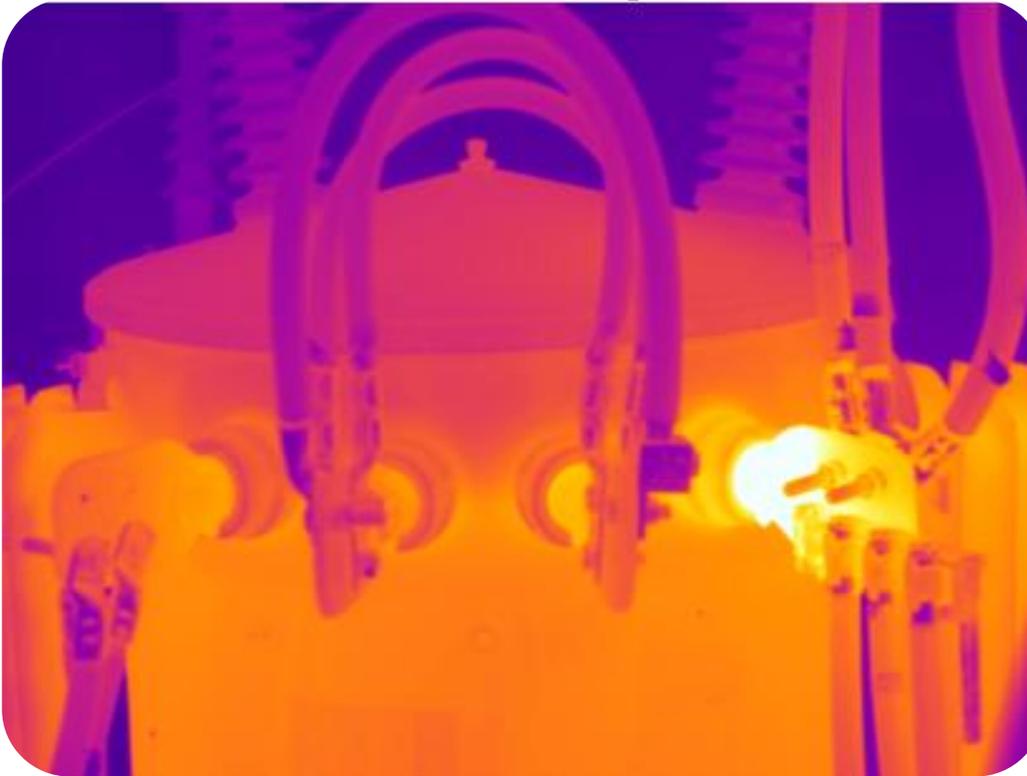
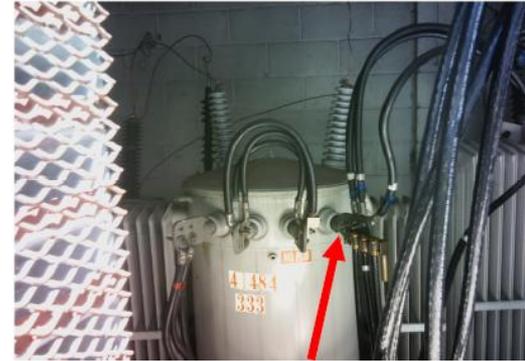
Defecto en conexiones internas transformador #1 de 333KVA

Emisividad	0.89
Distancia al Objeto	2.0 m
Temp de Referencia	-
Max Temp de la Falla	103.8 °C
Delta Temp	-
Max Temp Linea	101.8 °C

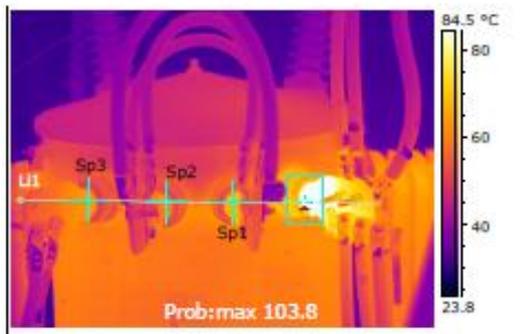
Prioridad	Componente	Falla	Delta T
0.0	(Transformador 333KVA)	Problema Interno	-

Fecha 01/03/2012
Hora 10:29:45 a.m.

Perfil de Temperatura	Análisis												
<p>■ U1 Cursor: - Min: 36.8 Max: 84.5 Cursor X: - Cursor Y: -</p>

Identificación:	Observaciones:
Ubicación: Refinería 480V Nombre del Panel: Banco Transformadores (A) Carga Actual: Recomendación: Reparar Inmediatamente	Sobre el termograma del transformador bajo análisis se registra en los puentes de sujeción una temperatura de 67 °C en el spot1, una temperatura de 62 °C en el spot2, una temperatura de 64 °C en el spot3 y una temperatura máxima de 104 °C en el área1 donde se evidencia una importante gradiente térmica lo cual revela la presencia de un daño interno en la máquina.

Recomendaciones:
 Se recomienda programar un servicio correctivo a la brevedad posible puesto que la condición de los elementos podría comprometer el funcionamiento del sistema y la integridad de la máquina. Es necesario verificar el estado de los componentes de las conexiones internas al transformador, así como los bushing donde se evidencia el problema. Una vez realizadas las reparaciones requeridas se recomienda verificar por medio de termografía infrarroja o igualmente evaluar la posibilidad de realizar un análisis de aceite dieléctrico para diagnosticar la condición de los componentes internos del transformador.

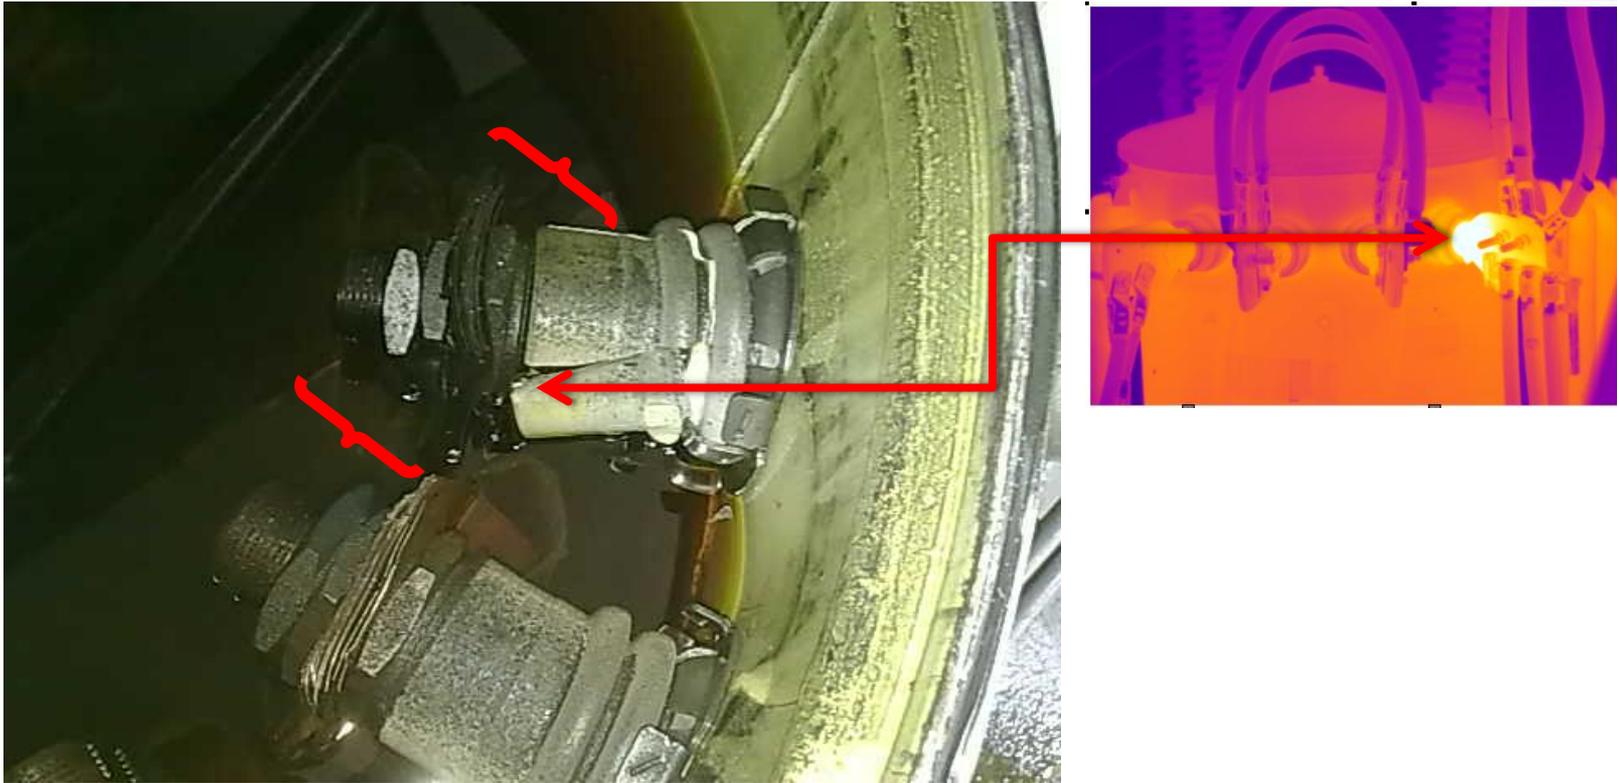
Falso contacto en conexión interna

Recomendaciones:

- Atender a la brevedad posible.
- Desarmar conexiones.
- Verificar estado de componentes del sistema de sujeción mecánico y bushing.
- Reemplazo de componentes.
- Realizar servicio de limpieza y resoque adecuado según especificaciones del fabricante.
- Verificar corrección por medio de termografía IR.
- Realizar análisis de aceite dieléctrico

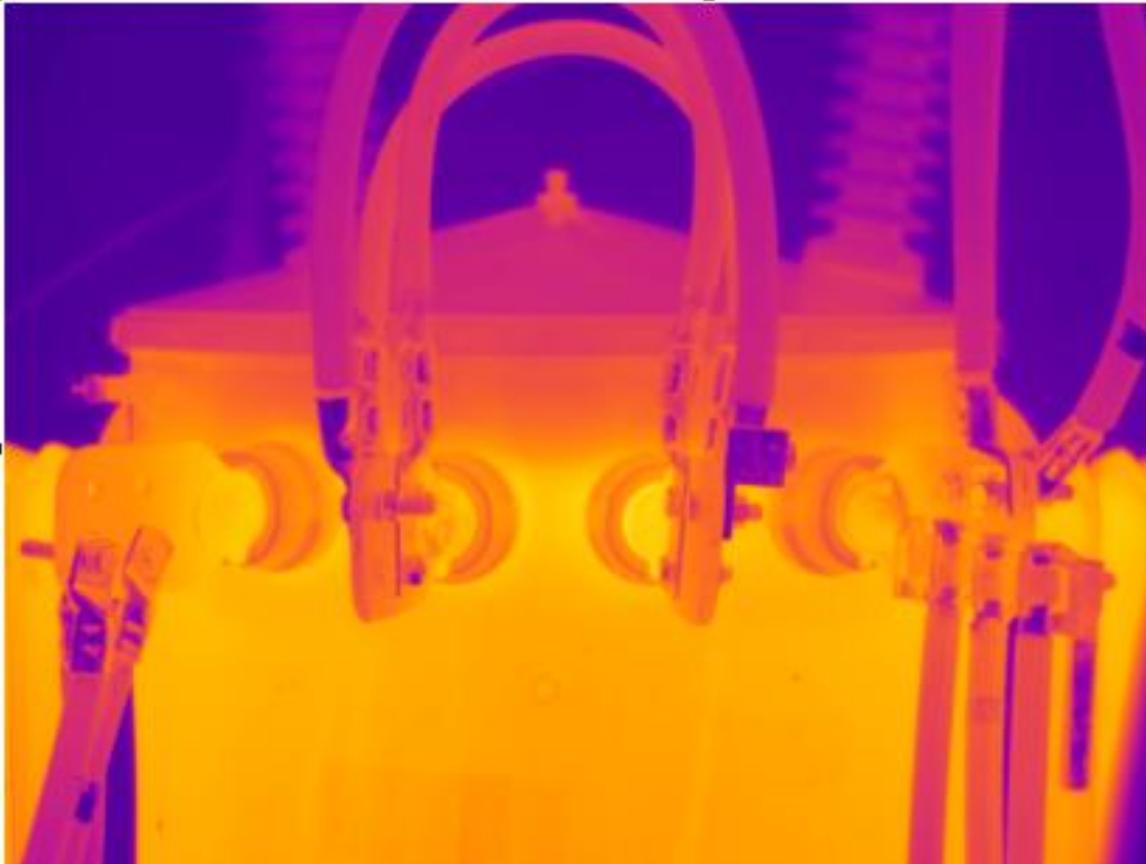
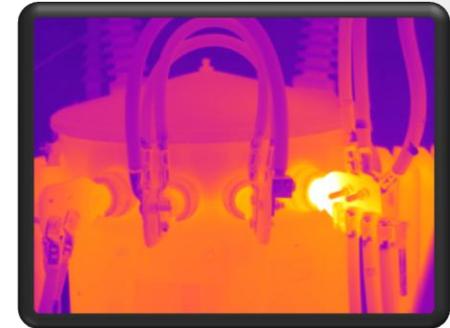
VERIFICACION DE CORRECCION DE LA FALLA POR MEDIO DE TERMOGRAFIA IR (15 días posteriores)

- Se evitó salida de la máquina y consecuente paro del sistema.
- Se rescató la integridad de la máquina.
