Informe de Termografía

Sobrecalentamiento grave en
conexión Cuchillas Seccionadoras
Circuito Pejibaye, entrada a Calle Jara

Ing. Geovanny Díaz Lizano
Termógrafo ITC Nivel 1
gdiazl@ice.go.cr

Abril 2012

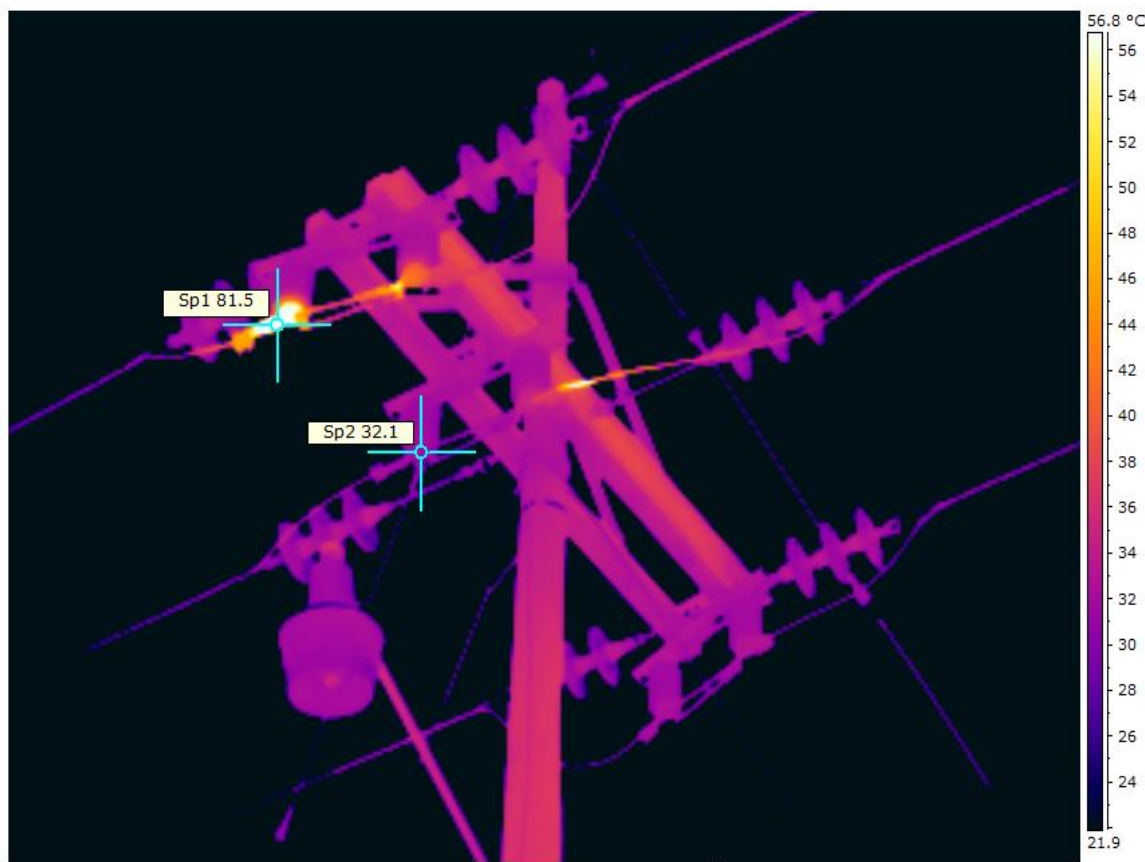
IR_0183.jpg
Tamaño: 194 KB
Creación: 22/03/2012 02:05:17 p.m.
Cámara: FLIR E60
Lente: FOL18

Cuchillas seccionadoras Calle Jara (Anomalía más importante)

Descripción de la imagen
Conexión entre la cuchilla seccionadora y el cable de aluminio presenta recalentamiento por falso contacto seccionadoras Entrada Calle Jara Fase T (Prioridad 3)

Prioridad: 3

Tabla de prioridades utilizada para elementos media tensión.		
Prioridad	Rango de temperatura	Criterio a seguir
M:	5 - 40 °C	Monitorear con Termografía
1:	40 - 50 °C	Reparar en menos de 60 días
2:	50 - 60 °C	Reparar en menos de 30 días
3:	Mayor a 60 °C	Reparar inmediatamente

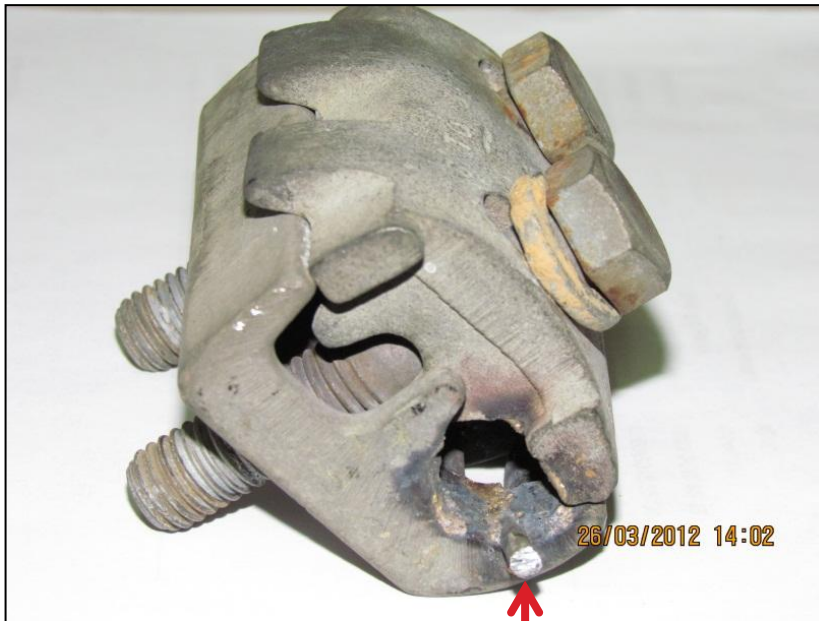
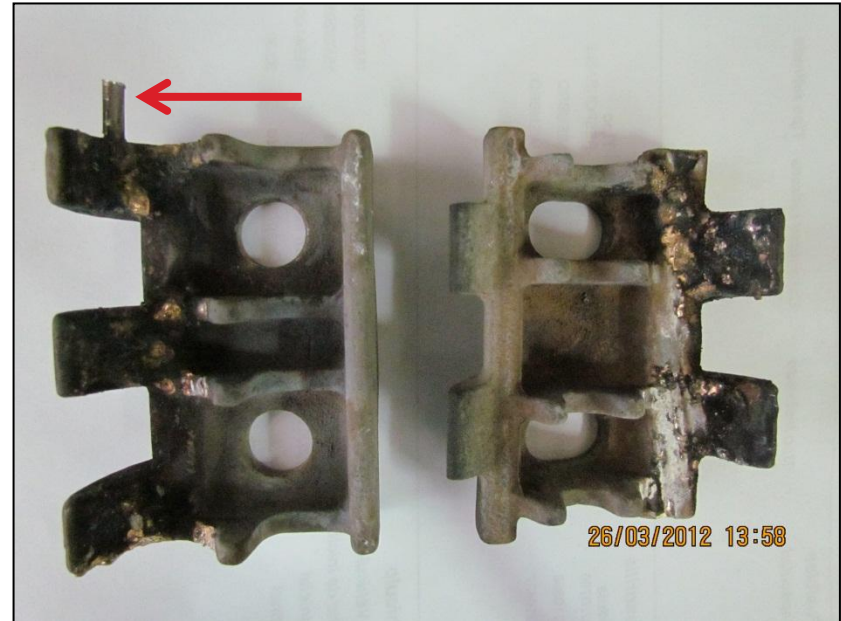
Daño encontrado durante la Reparación

Erosión encontrada en los en los elementos reemplazados

Fusión del conductor con la grapa debido al sobrecalentamiento.

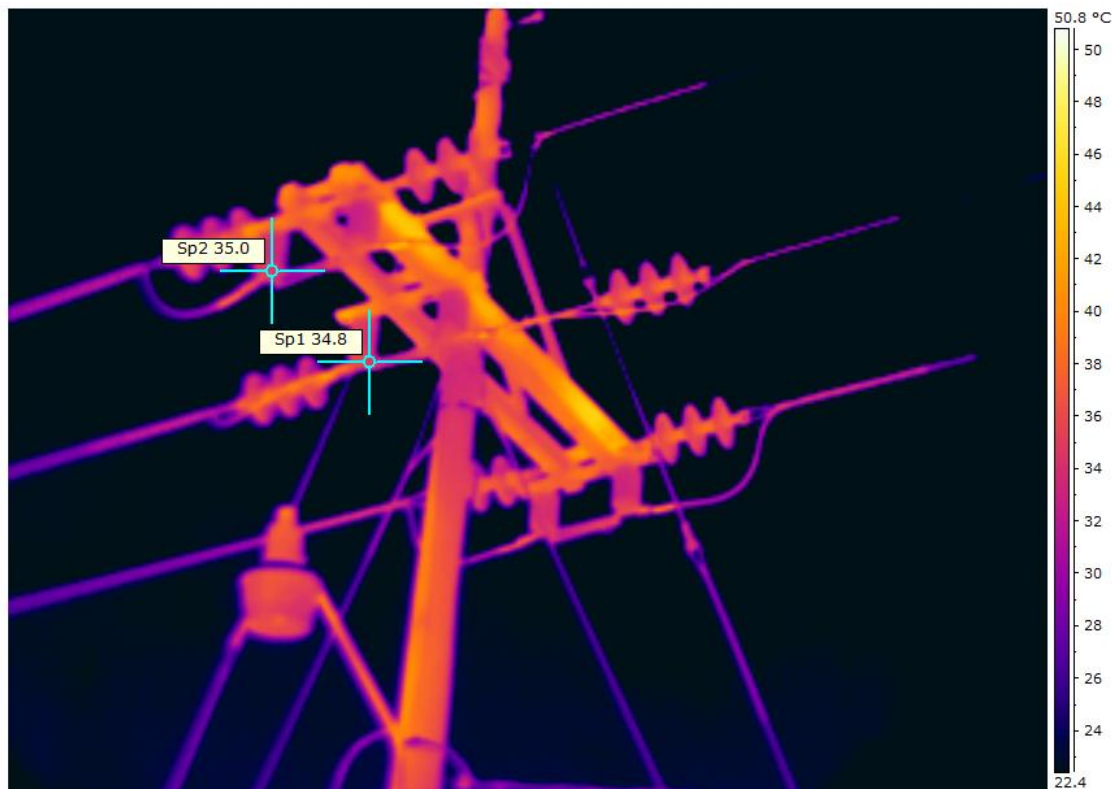
IR_0289b.jpg

Cuchillas seccionadoras Calle Jara (Confirmación de la reparación)
