# TERMÓGRAFÍA

CONELECTRICAS R.L.

**Reporte de Termografía en pararrayos para:**

**Coopeguanacaste R.L. y Coopelesca R.L.**

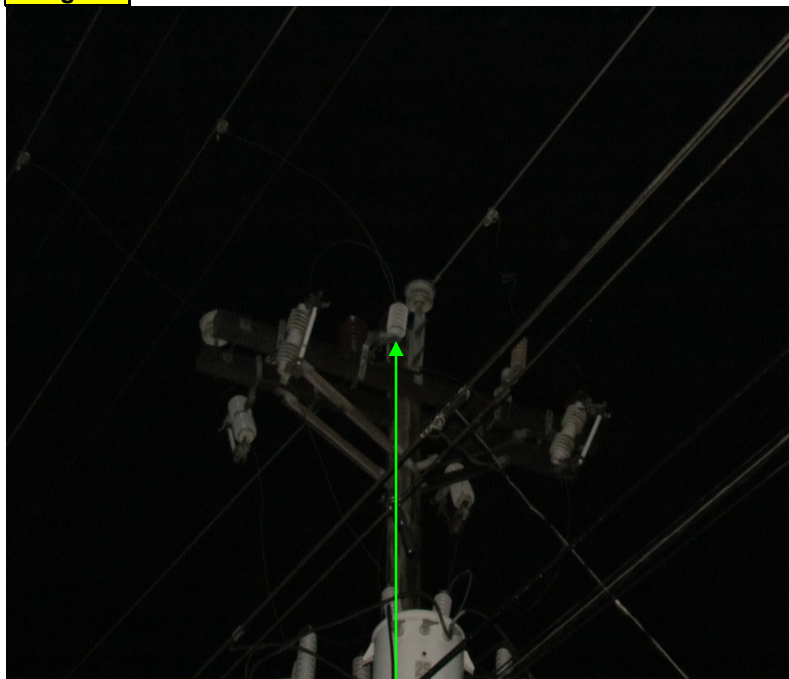
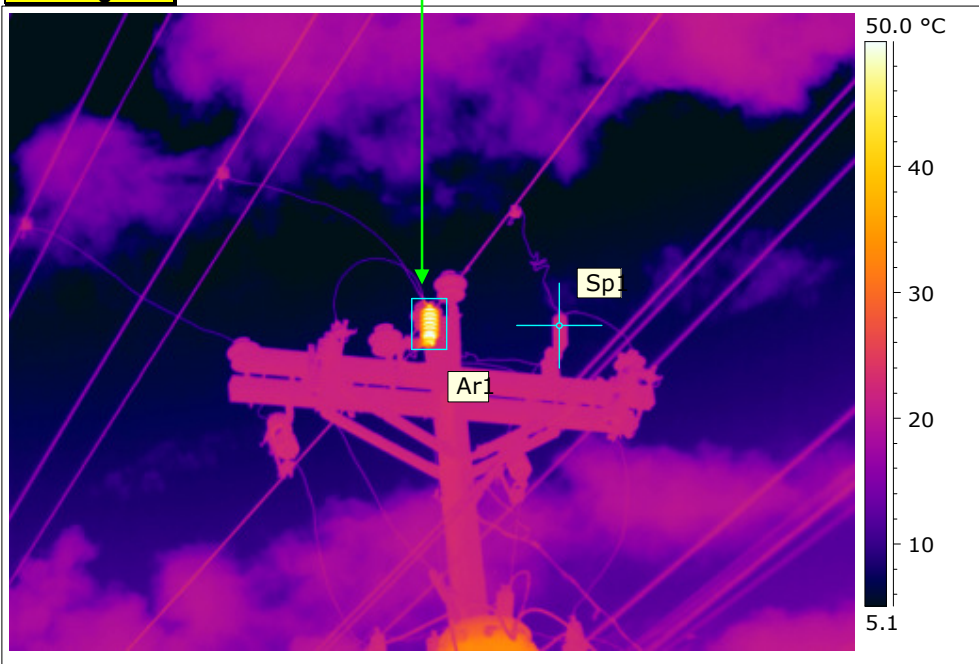
| Equipo | Pararrayo en la entrada al transformador de 25 kva |

| Temp Máxima | 58.2 °C |

| Prioridad | 3 |
| Delta T | 35.8 |

Para 8 KVDC las descargas llegaron a los 50 microamperios, ni siquiera dejó llegar al voltaje normal de funcionamiento y mucho menos al del MCOV.

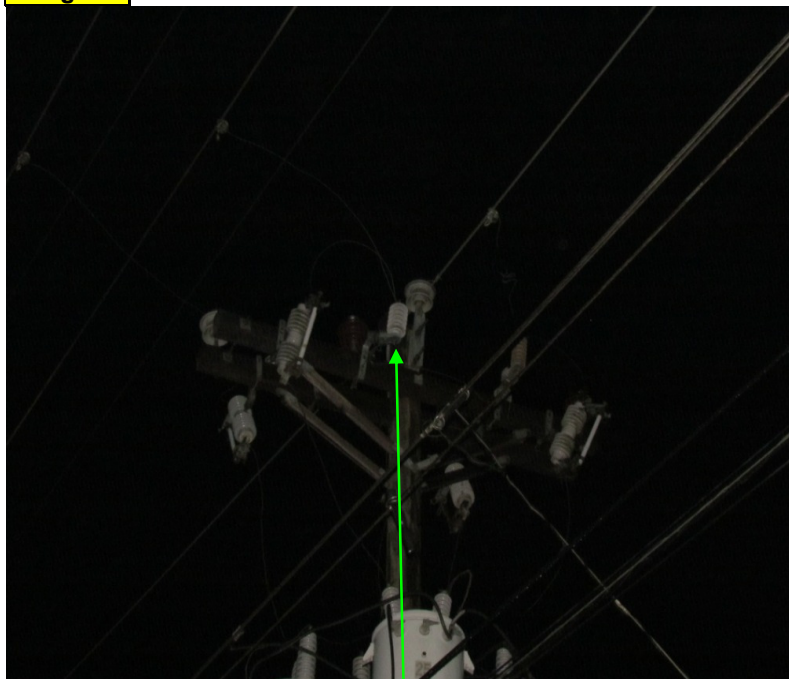
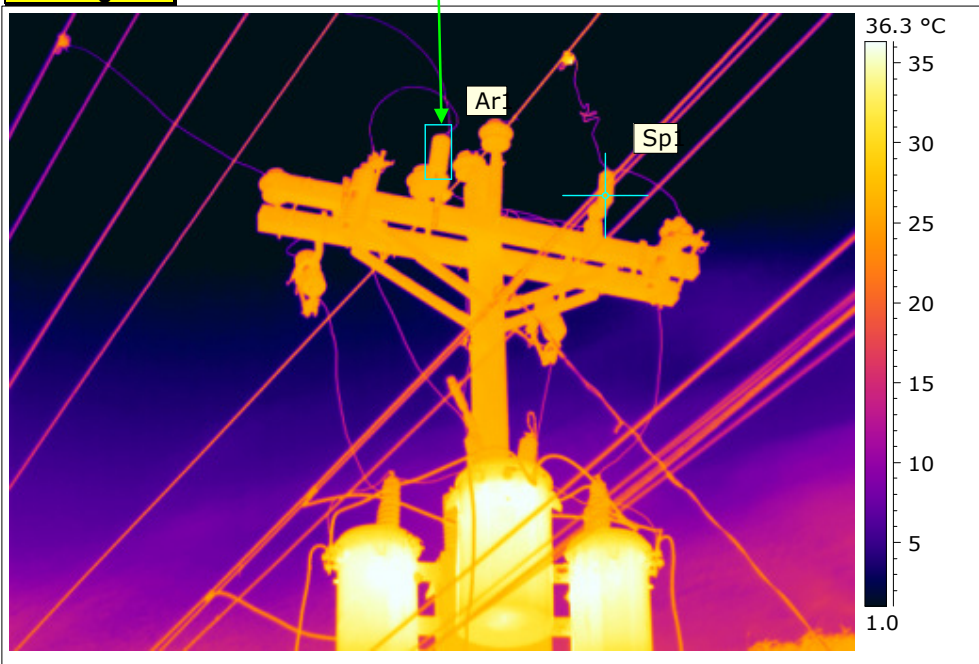
Termografía tomada después del cambio del pararrayo

| Delta T | 0.5 |

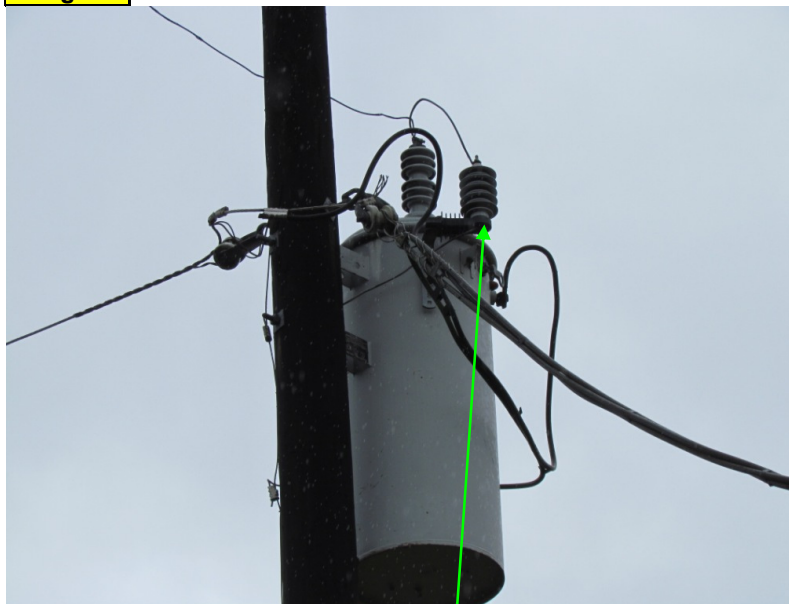
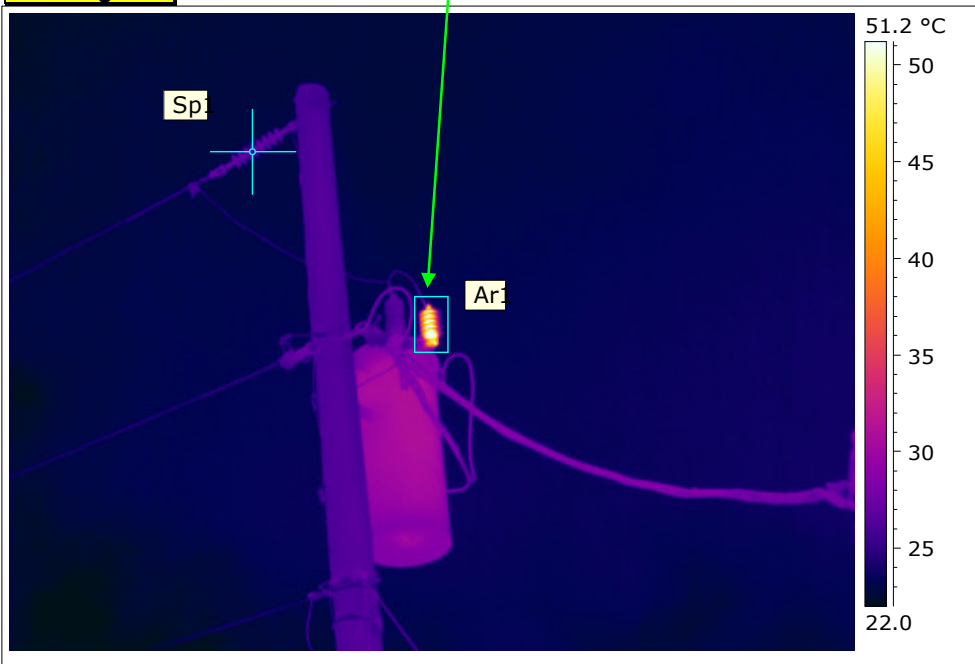
En el momento de la inspección estaba lloviendo

| Equipo | Pararrayo del transformador de 37.5 kva |

| Temp Máxima | 60.0 °C |

| Prioridad | 3 |
| Delta T | 33.1 |

Para 6 KVDC las descargas llegaron a los 50 microamperios, ni siquiera dejó llegar al voltaje normal de funcionamiento y mucho menos al del MCOV.

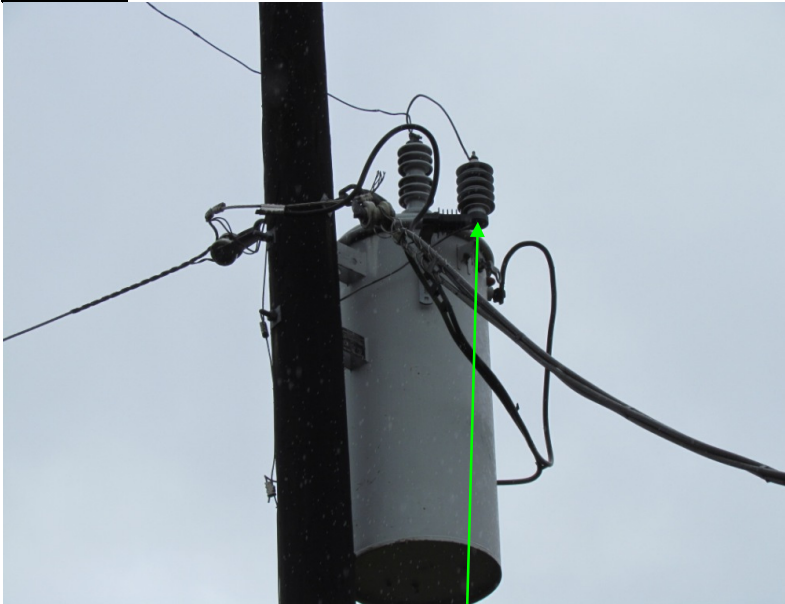
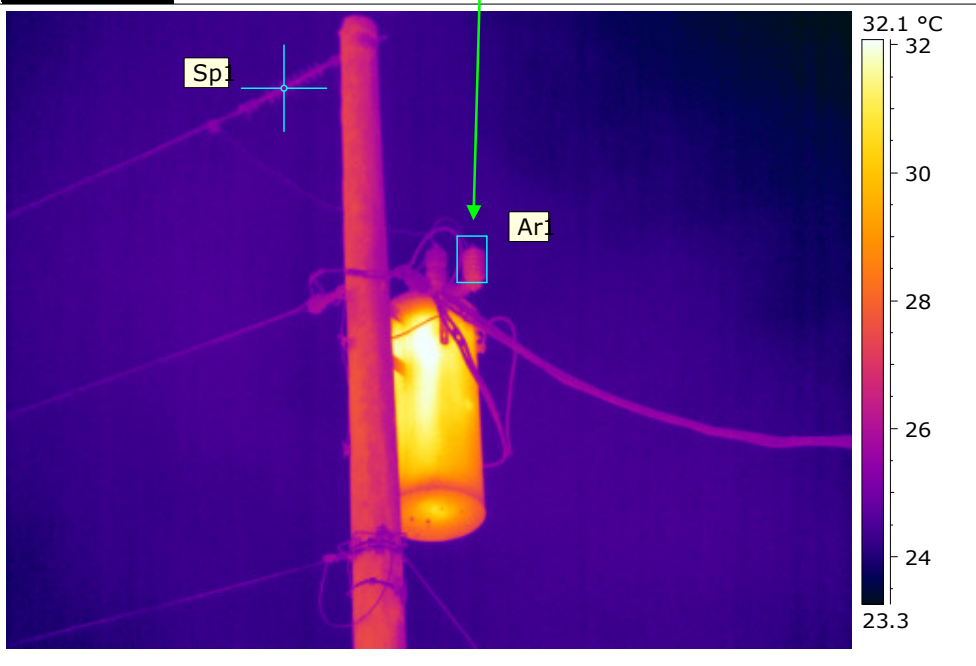
Termografía tomada después del cambio del pararrayo

| Delta T | 1.4 |

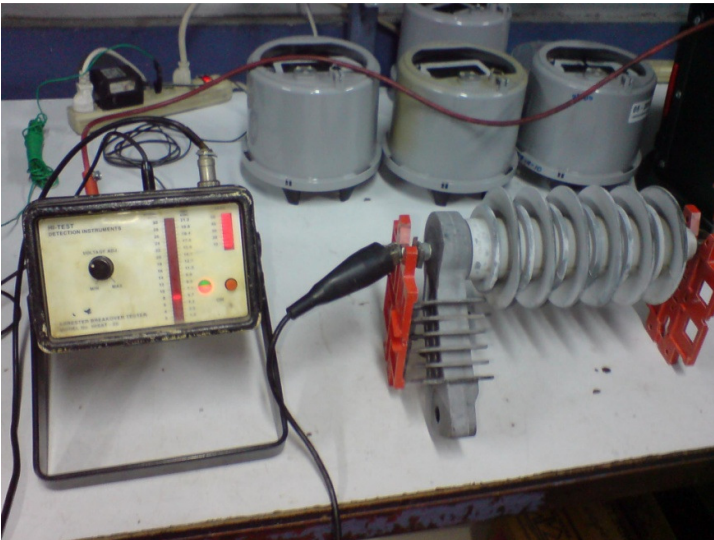
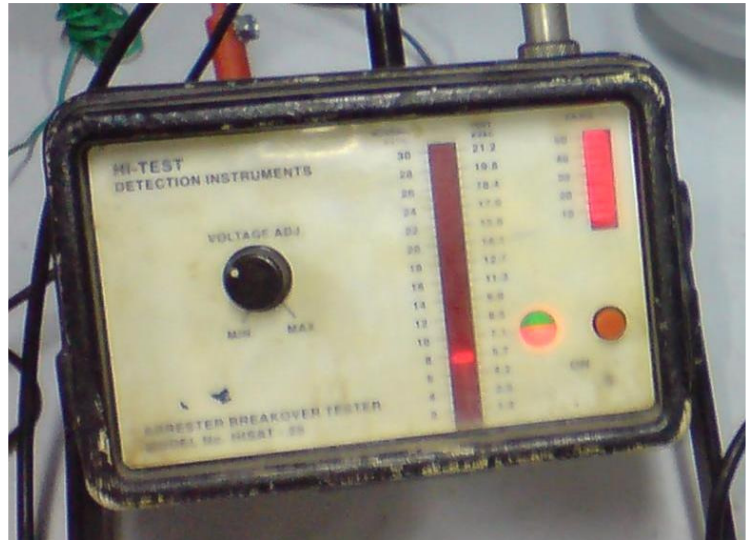
1). Imágenes de pruebas realizadas al pararrayo caliente.

Pararrayo marca Joslyn para 15.3 kv y MCOV 18 kv, ubicado en Santa Cruz Guanacaste en las redes de Coopeguanacaste R.L. (ver termografía en la página 3). Este pararrayo estaba conectado al circuito trifásico Filadelfia con voltaje de 14400/24900 voltios.

Por medio de la realización de esta prueba se concluye que los pararrayos que se detecten calientes en las líneas eléctricas deberían ser reemplazados y eliminados, o llevarlos al taller eléctrico y hacerle las pruebas fugas para terminar de comprobar o justificar su retiro definitivo.

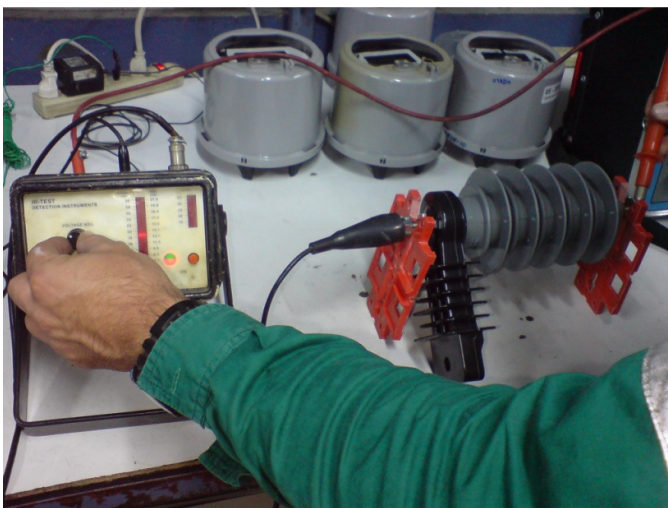
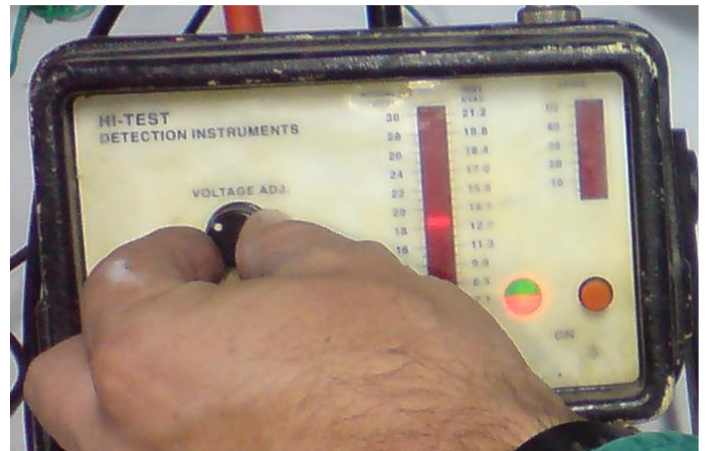
2). Imagen tomada al pararrayo nuevo del mismo voltaje y marca.

Para 18 KVDC no se detectaron descargas.

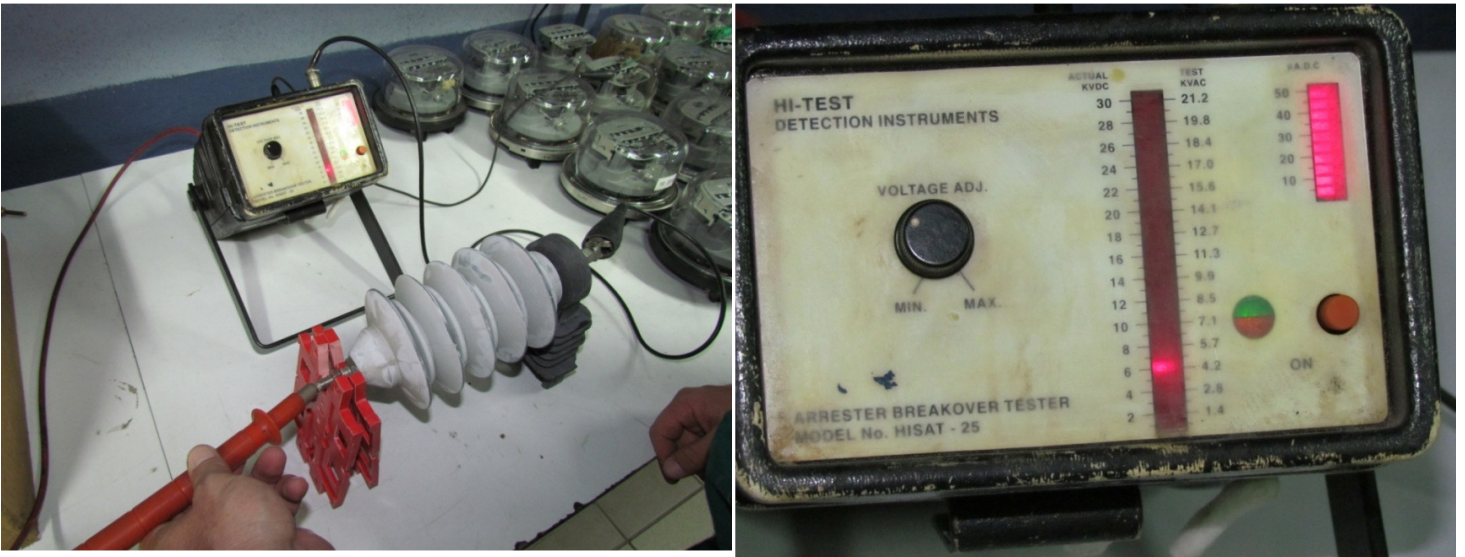
### 1). Imágenes de pruebas realizadas al pararrayo caliente.

Pararrayo marca MacLean Power Systems para 15.3 kv y MCOV 18 kv, ubicado en La Fortuna de San Carlos en las redes de Coopelesca R.L. (ver termografía pagina 5). Este pararrayo estaba conectado a un circuito monofásico con voltaje de 14400 v.

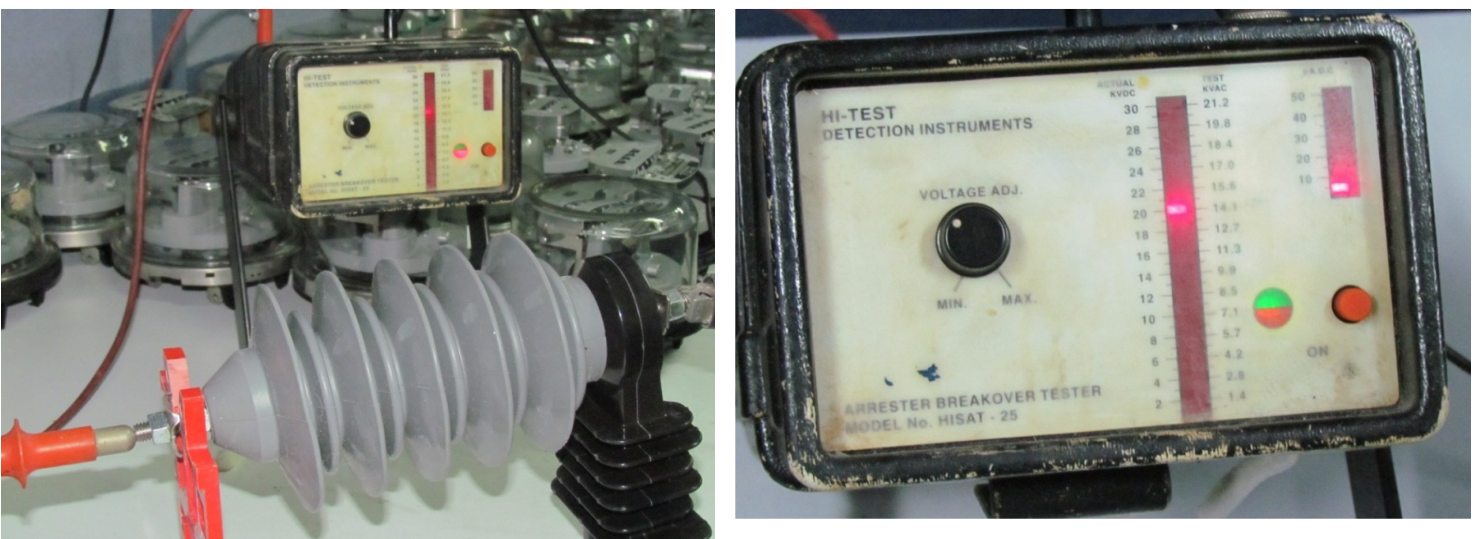
### 2). Imagen tomada al pararrayo nuevo del mismo voltaje y marca

Para 18 KVDC no se detectaron descargas, se comenzaron a ver descargas hasta los 20 KV

En este pararrayo se realizo la misma prueba después de lavar el cuerpo del mismo y se obtuvieron los mismos resultados.
