RELATÓRIO DA ELETROMECAÂNICA

SUBSTITUIÇÃO DA BUCHA DA ANAT6-02

Local: Subestação Abunã

Porto Velho, 11 e 12 de Junho de 2011.

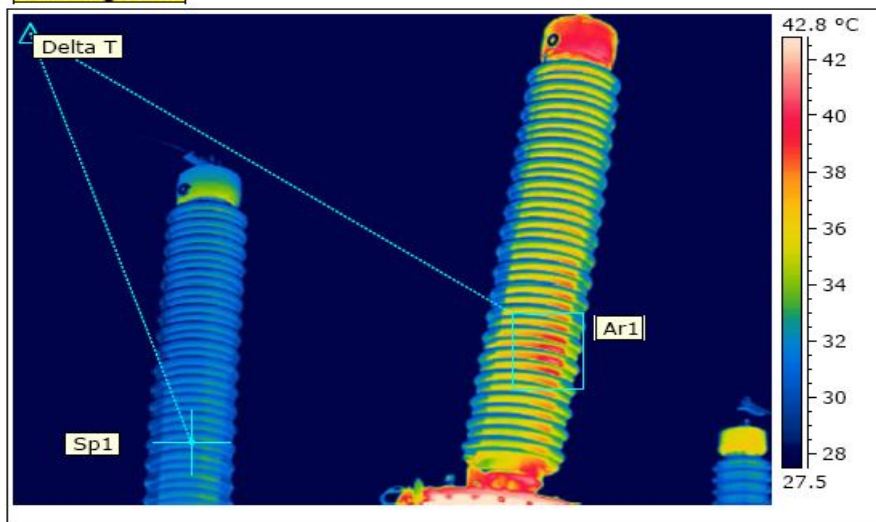
Termograma

Durante inspeção termográfica realizada na subestação Abunã foi detectado anormalidade térmica no corpo da porcelana da bucha da Fase "A" do Autotransformador 02. Visando evitar um desligamento intempestivo, por perda de isolamento, bem como danos ao equipamento e pessoas devido a esta inconformidade; a equipe de Eletromecânica da CRAP planejou a intervenção no equipamento, onde contou com apoio do CRAE, CETL, LACEN. O planejamento ocorreu conforme planejamento anexado nos documentos emitidos no SAP/R3: **PM04 4319192**, **PM02 4319195**.

Ar1 Max. Temperature	41.2 °C
Sp1 Temperature	32.1 °C
Delta T Valor	9.2

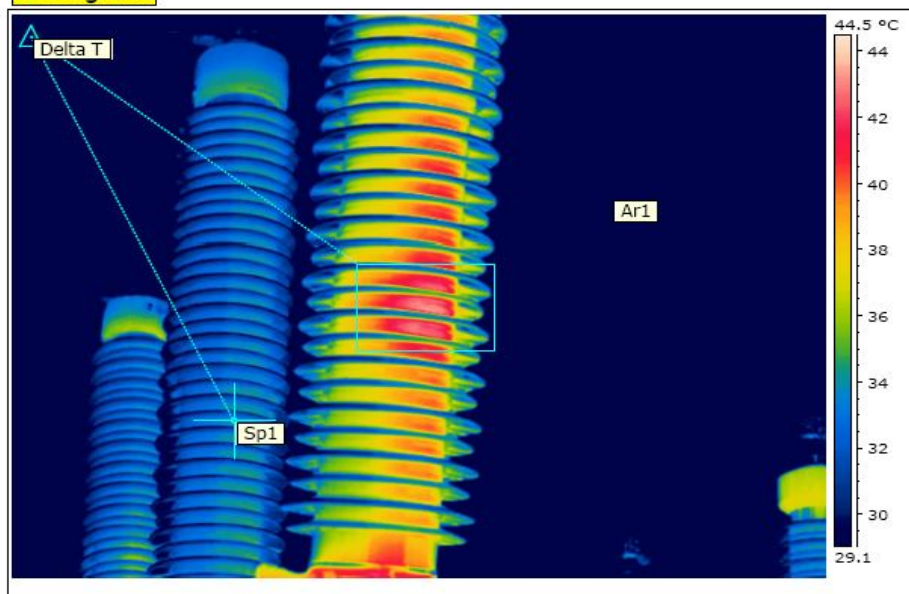
Termograma

Ar1 Max. Temperature	43.4 °C
Sp1 Temperature	34.1 °C
Delta T Valor	9.3

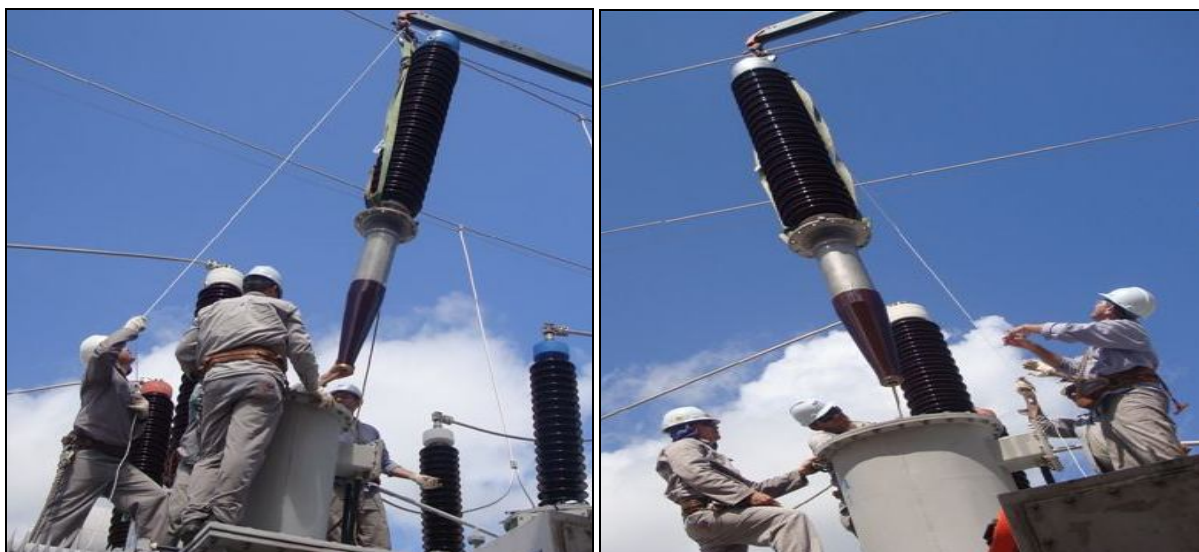
6.6 – Desparafusada a bucha do caneco sendo retido do mesmo;

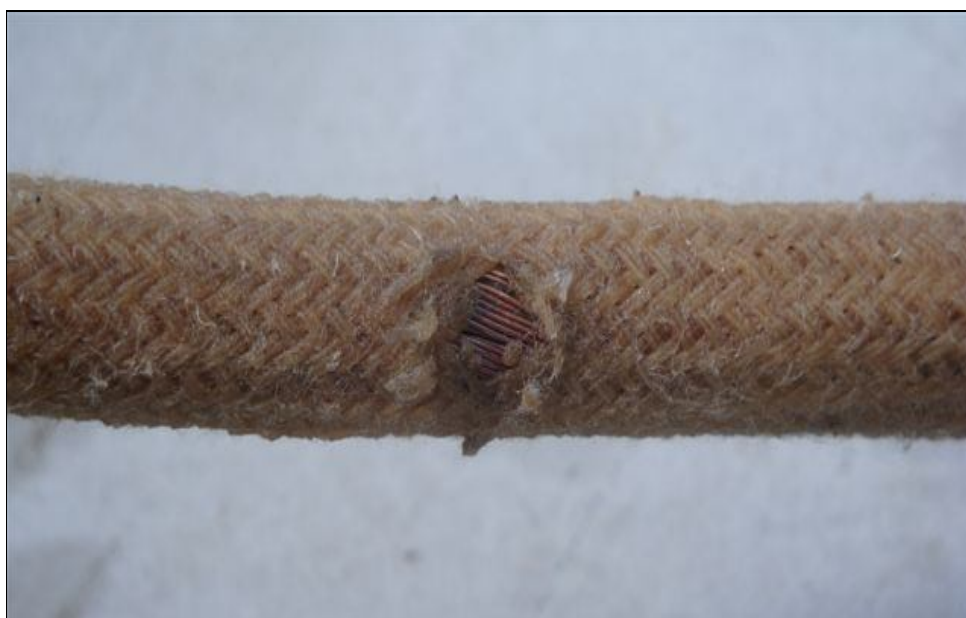
Obs: Foi verificado que o cabo que fica dentro da bucha estava com sua proteção ferida.
Conforme figura abaixo:

Esse ferimento pode ter sido causado na montagem do autotransformador.

- 6.7 – Foi realizado reparo no ponto do ferimento com um pedaço do mesmo condão de proteção retirado da ponta do cabo;
- 6.8 – Içado bucha substituta para a instalação no caneco;
- 6.9 – Realizado a substituição do Anel de vedação;
- 6.10 – Instalado bucha sobressalente no caneco, realizado fixação da base e cabo no topo;
- 6.11 – Aberta as válvulas do tanque de expansão;
- 6.12 – Restabelecido no nível do óleo no autotransformador;

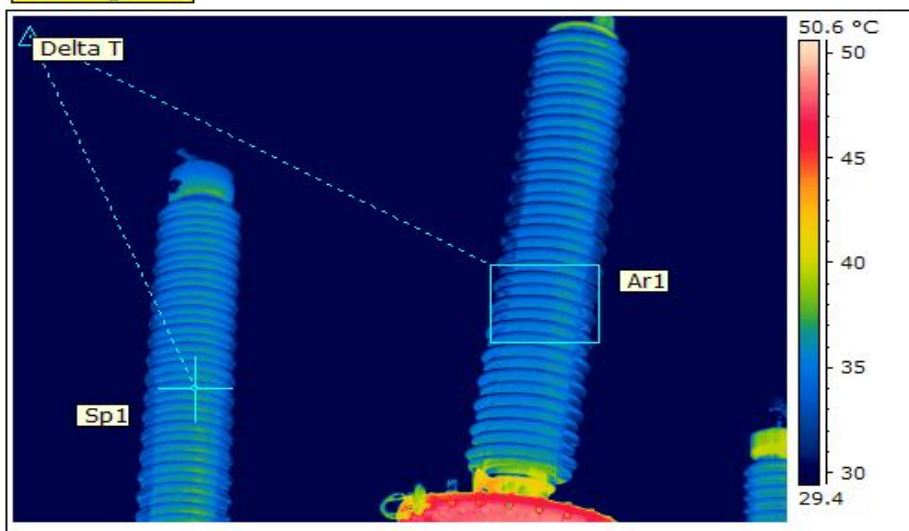
Termograma

No dia 15/06/11, por volta da 19h30min, uma nova medição termográfica foi realizada onde se notou êxito nos resultados, pois não foi detectada nenhuma anormalidade térmica.

Ar1 Max. Temperature	36.9 °C
Sp1 Temperature	36.8 °C
Delta T Valor	0.1

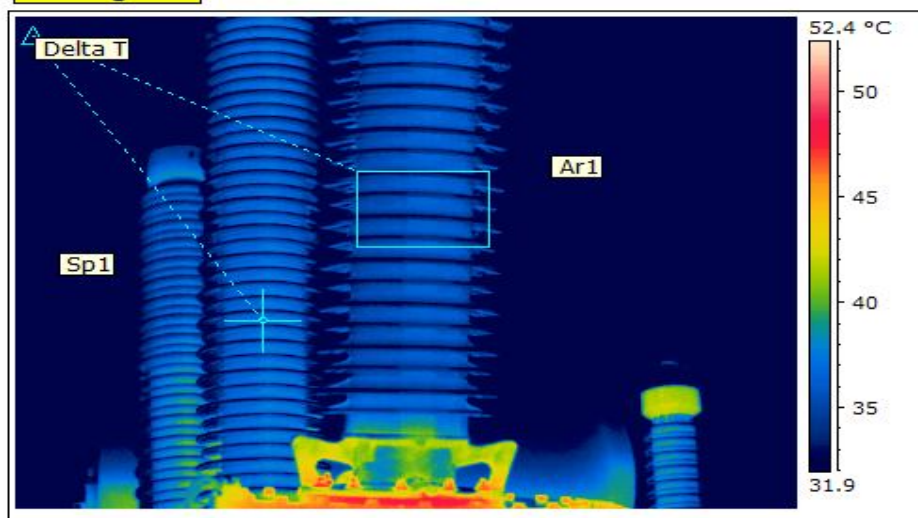
Termograma

Ar1 Max. Temperature	37.0 °C
Sp1 Temperature	37.3 °C
Delta T Valor	-0.3
