MINERAÇÃO PARAGOMINAS S.A.
DIBP - DIRETORIA DE BAUXITA PARAGOMINAS.
GAEMP – GERÊNCIA DE ENGENHARIA DE MANUTENÇÃO

INSPEÇÃO TERMOGRÁFICA EM LINHA DE TRANSMISSÃO

Data da Inspeção: 18/08/2011.

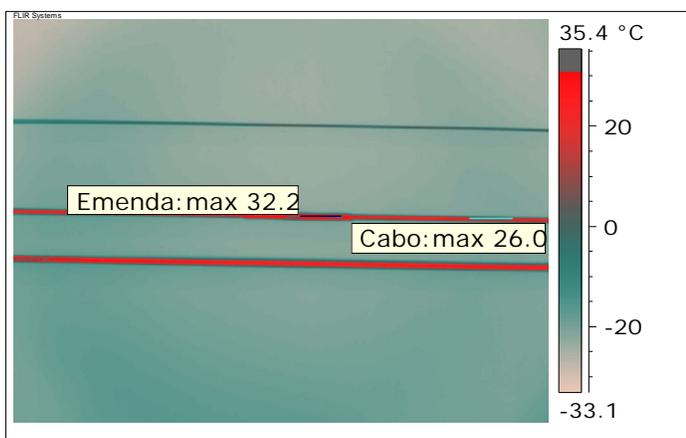
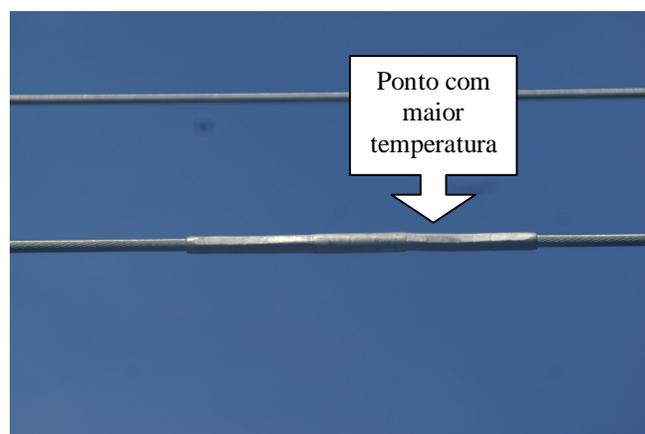
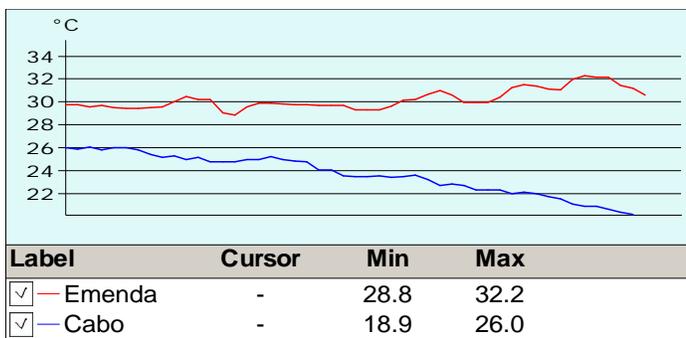
VÃO DAS TORRES 415 E 416 – FASE S – LADO ACESSO À TORRE.

Verificado ponto de temperatura irregular de **6,2° C**, localizado na emenda.

Sendo: que:
 Maior temperatura na Emenda: **32,2°C**.
 Maior temperatura no Cabo: **26,0°C**.

- Feita termografia nas emendas das três fases dos vãos das torres 381 e 415, ou seja, em seis emendas.
- Verificados dois pontos quentes em duas emendas distintas, sendo que as demais encontram-se dentro dos parâmetros normais para operação contínua.
- Deve-se substituir as emendas citadas com pontos quentes – OS Mãe: 2011-21123546 e OSs Filhas: 2011-21123635 e 2011-21123778.

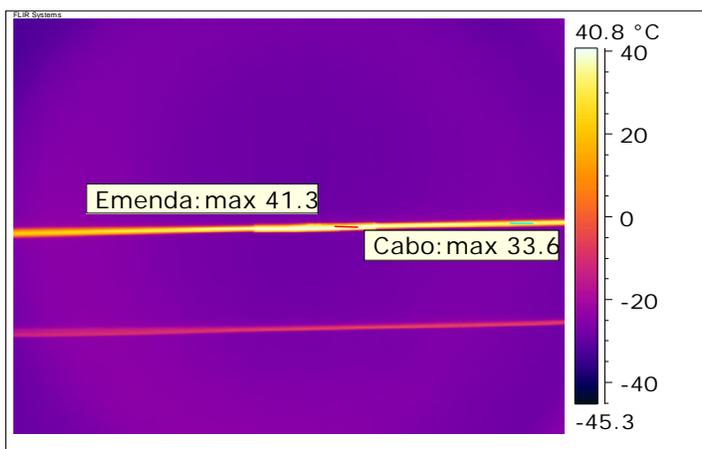
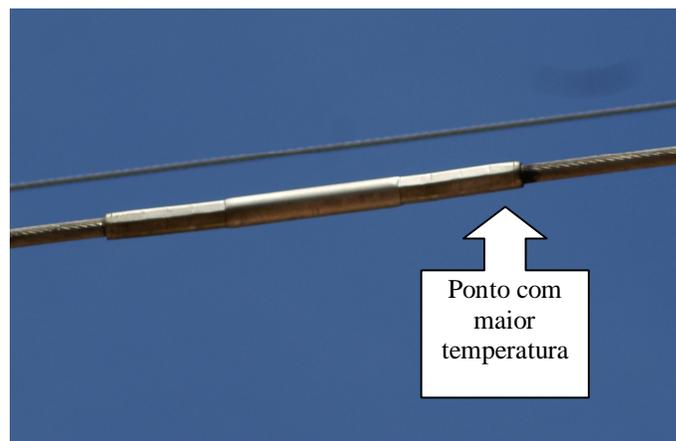
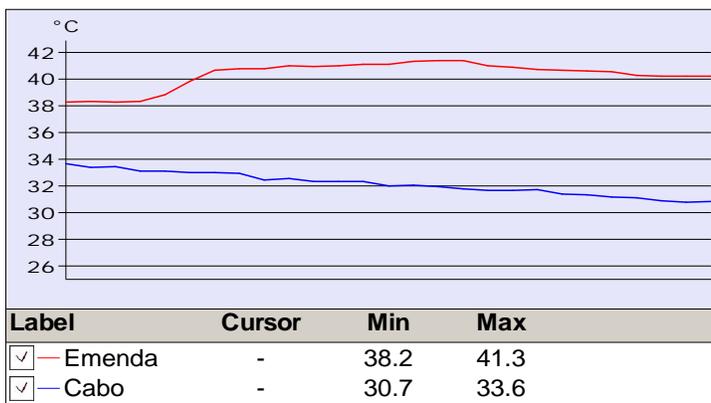
VÃO DAS TORRES 415 E 416 – FASE S – LADO ACESSO À TORRE

Verificado ponto de temperatura irregular de **7,7° C**, localizado na emenda.

Sendo: que:
 Maior temperatura na Emenda: **41,3°C**.
 Maior temperatura no Cabo: **33,6°C**.
