# Artículo Técnico

## Detección de fallas internas en transformadores en aceite utilizando termografía infrarroja.

La detección temprana es fundamental cuando diagnosticamos fallas internas, para así conseguir mantener la disponibilidad de nuestros equipos.

Agosto 2012

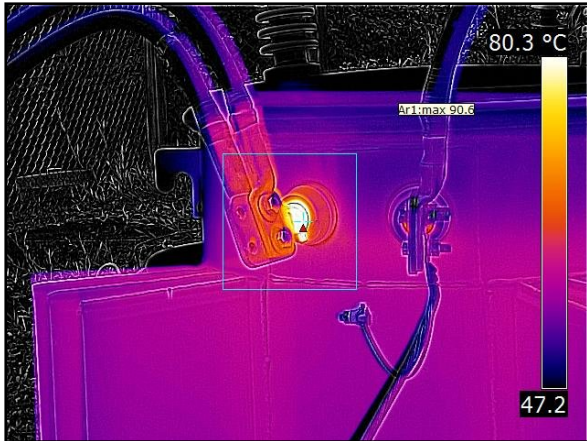
Toda inspección termográfica siempre empieza analizando el campo térmico o bien desde un análisis cualitativo, al iniciar este análisis fué muy rápido reconocer en el campo térmico que la salida de los secundarios del transformador de la Fase R y S mostraban una anomalía, el campo térmico no era normal y era bastante claro que la anomalía era de carácter interno, lo que en definitiva crea una dificultad para poder cuantificar o hacer un análisis cuantitativo de la anomalía, los transformadores sumergidos en aceite pueden tener una o varias conexiones internas y una de las limitantes de la termografía infrarroja es que es una técnica superficial y no podemos ver a través de los objetos, pero era fácil determinar que no era normal y que la falla era de origen interno, debía ser reportada y reparada a la brevedad.

La imagen 3, la cual fué tomada en inspección en nuestra inspección de junio del 2012, fué tomada con el modo MSX, esta es una función avanzada de las cámaras de FLIR que es conocida como MSX (Imagen dinámica multi-espectro) las cuales dan un detalle de imagen increíble como se puede apreciar claramente.

Imagen 3.  
Imagen térmica en MSX, la cual muestra el problema, con un temperatura nominal de 90.6 °C

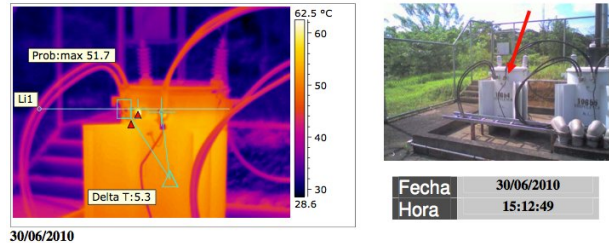
En la imagen 4 si se observa con detenimiento se puede ver la diferencia en el campo térmico en la salida del bushing, el problema aunque ya existía no fué detectado.

Imagen 4.  
Imagen térmica tomada el 30/6/2010, informe termografía planta de bióxido de carbono.

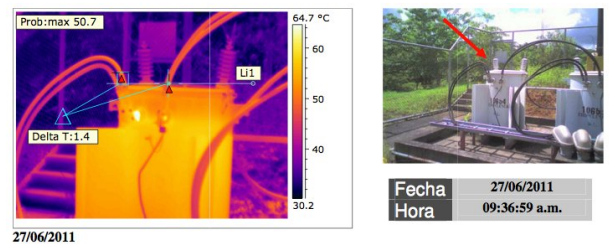
En la imagen 5 si se observa con detenimiento se puede ver la diferencia en el campo térmico aún más evidente en la salida del bushing, el problema de nuevo no fué detectado.

Imagen 5.  
Imagen térmica tomada el 27/6/2011, informe termografía planta de bióxido de carbono.

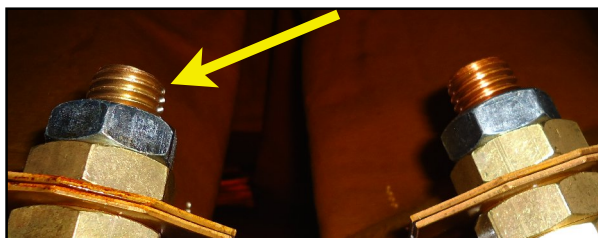
1. Había un decoloración en el tornillo del bushing de la fase con la anomalía, aunque aparenta ser ligera la decoloración es un evidencia de que el elemento de conexión había estado expuesto a altas temperaturas por largo tiempo.

Imagen 6.  
Imagen visual del tornillo interno del bushing que hace la conexión a los terminales del transformador.

Con esto en cuenta se revisó el torque de la conexión y en este punto se pudo re-ajustar el torque el cual resultó en estar flojo en casi 1/4 de vuelta, de esta misma manera se revisaron todos los puntos de conexión y se re-ajustaron según la necesidad de cada punto en cada transformador.

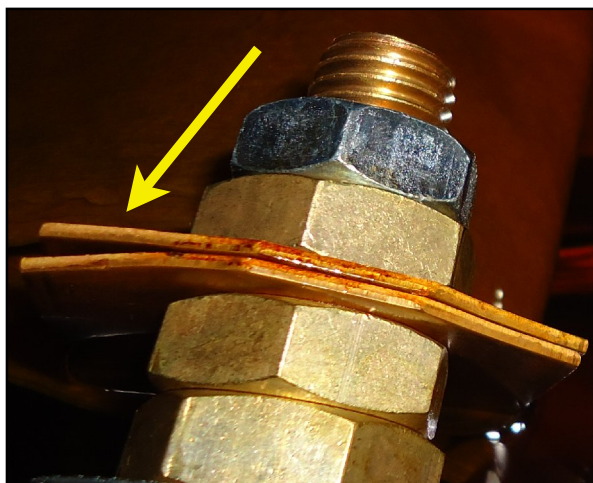
2. Las laminas de conexión al bushing de esa fase estaban ligeramente separadas.

Imagen 7.  
Imagen visual de la separación de los terminales de conexión.

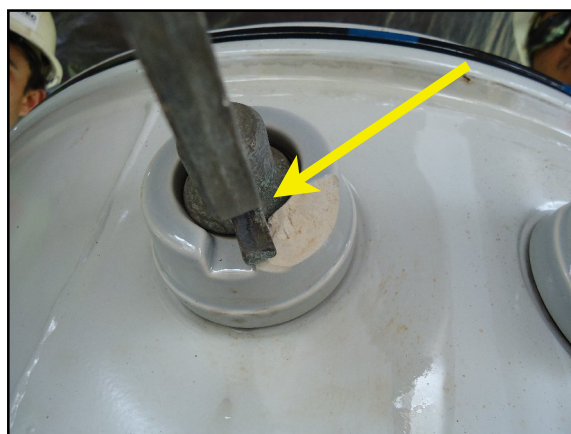
3. Externamente se observaba el sello del bushing quebrado y una rotación de la paleta de aproximadamente 1/4 de vuelta, es importante mencionar que una inspección termográfica debe ir siempre acompañada por una inspección visual, es evidente visualmente que por el peso de los cables y la carencia de un buen soporte mecánico, el peso de los cables giraron la paleta del secundario, quebrando la cerámica y produciendo el falso contacto interno.

Imagen 8.  
Imagen visual de la cerámica externa de bushing el cual está quebrado, y desplazado casi un 1/4 de vuelta.

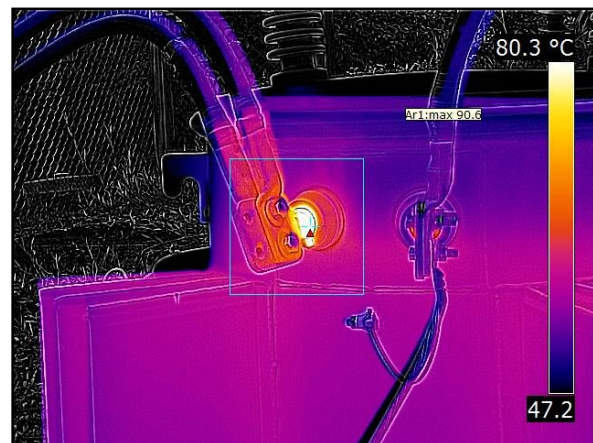
Como se observa en las imágenes a continuación se nota una gran mejoría en el campo Térmico y en el análisis cuantitativo, el cual muestra una variación de temperatura inicial de 90°C a 64°C, lo que significa una disminución de 26 °C en la temperatura nominal del bushing en mención, es posible considerar que los componentes conductores eléctricos involucrados en la conexión eléctrica pudieran sufrir una variación en su conductividad debido a un cambio en sus propiedades por la exposición a altas temperatura por un tiempo prolongado, pero la variación en la conductividad no es considerable, ya que se regresa el equipo a una condición de operación normal. En este tipo de análisis es muy importante hacer un buen manejo del campo y el nivel, ya que queremos comparar el campo térmico del antes y el después bajo las mismas condiciones referentes a la intensidad con la que se observa el campo térmico. (Ver comparación de imágenes 9 y 10).

Imagen 9.  
Imagen térmica en MSX, la cual muestra el problema, con un temperatura nominal de 90.6 °C

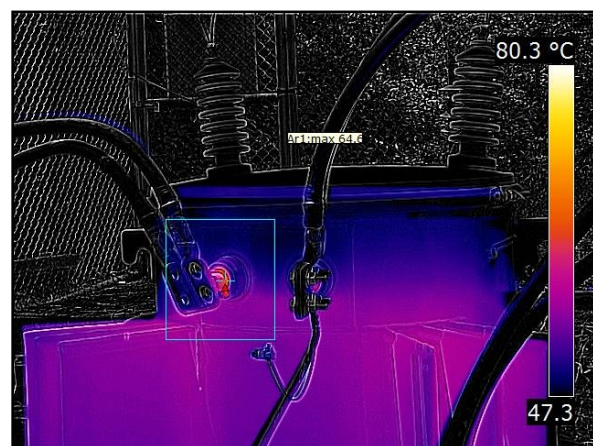
Imagen 10.  
Imagen térmica en MSX, la cual muestra el problema solucionado, con un temperatura nominal de 64.6 °C.
