MOTOR DE COMBUSTIÓN INTERNA (SISTEMA DE ENFRIAMIENTO)

- Ing. José Roberto Alejandro Martínez
jalejandrom@bmping.com.mx
- Bufete de Mantenimiento Predictivo e Ingeniería
- 14 de Septiembre del 2012

El equipo inspeccionado es un motor de combustión interna marca Detroit Diesel de 16 cilindros en V, de dos tiempos, opera con una bomba centrífuga, su potencia máxima es de 1650 HP y una velocidad máxima de operación de 1900 RPM.

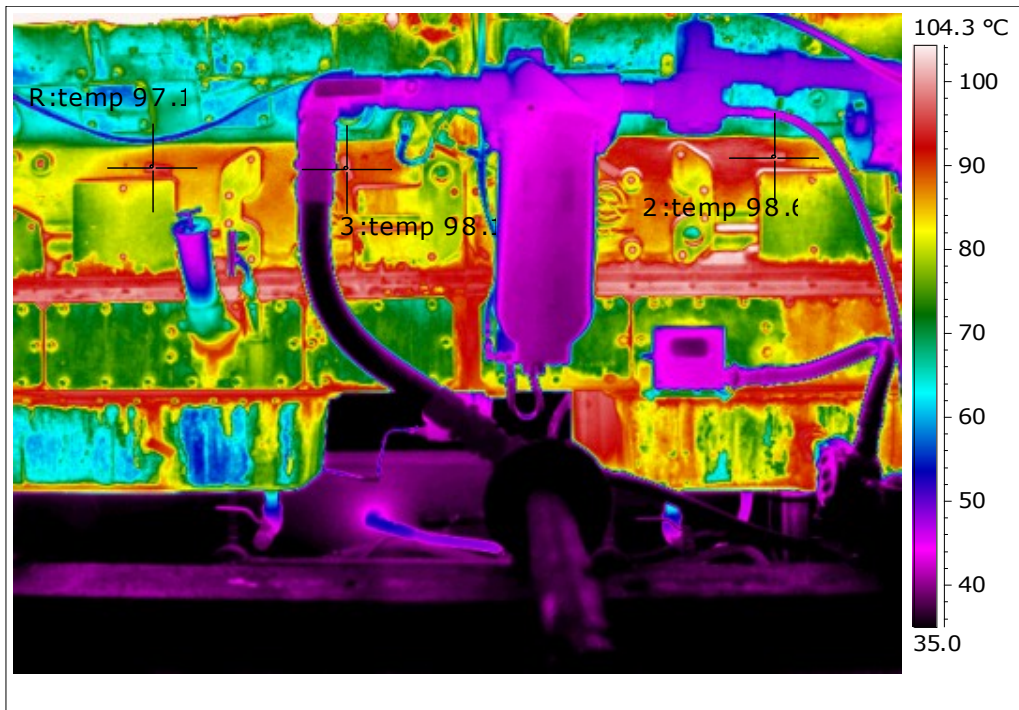
CUERPO DEL MOTOR BANCO IZQUIERDO (FALLA)

El equipo al momento de la inspección se encontraba operando a una velocidad de 1102 rpm, se observó una elevada temperatura en el cuerpo del motor con 98.6 °C en el punto de mayor temperatura, esta temperatura esta cercana a la alarma que se estableció en el equipo como sistema de protección que es de 110 °C, comparándolo con inspecciones anteriores se observa que su tendencia va en aumento.

Se le recomendó al cliente darle limpieza a los serpentines. En el próximo mantenimiento que se tenían programado se realizó el lavado de los serpentines por el interior y por la parte exterior en el panel; se retiro todo el sarro acumulado en el interior del serpentín y toda la suciedad en el panel, con esta acción preventiva la delta entre la entrada y la salida del radiador aumento a 18 C°

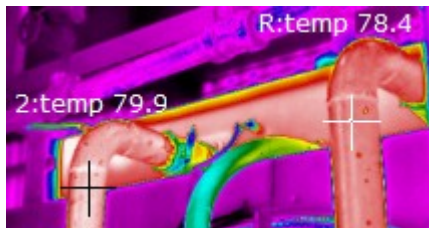
Se revisó el sistema de enfriamiento como posible causa de este calentamiento, se encontró que entre la entrada y la salida del radiador solo existía una delta de 5 C°

Un radiador en optimas condiciones presentan deltas de 10 C° a 15 C° . En la parte frontal del radiador se observa como gran parte de el se encuentra obstruido.

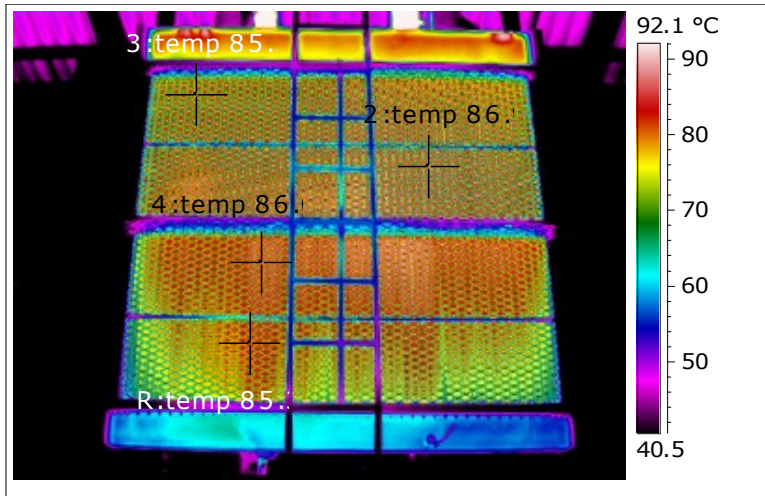
Radiador obstruido o sucio

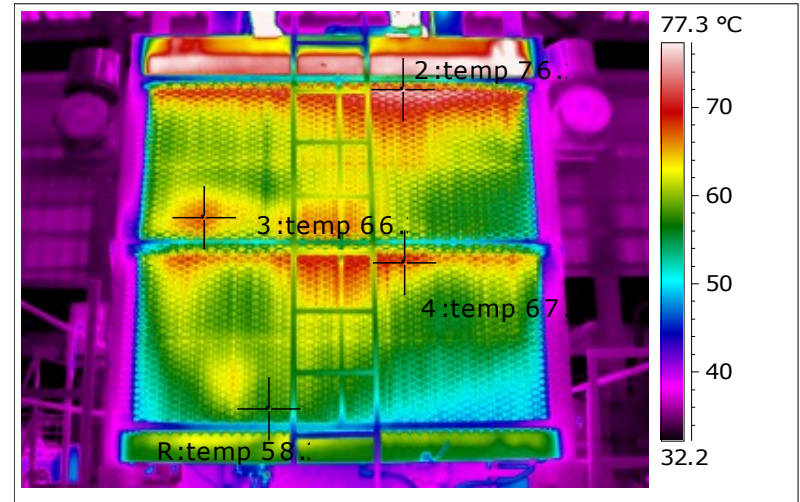
Radiador después del mantenimiento

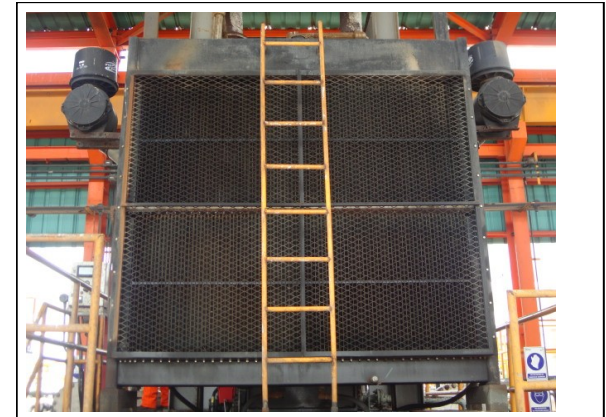
Se observa que en las primeras $\frac{3}{4}$ partes su perfil térmico es parejo y en el ultimo $\frac{1}{4}$ es donde empieza a enfriar.

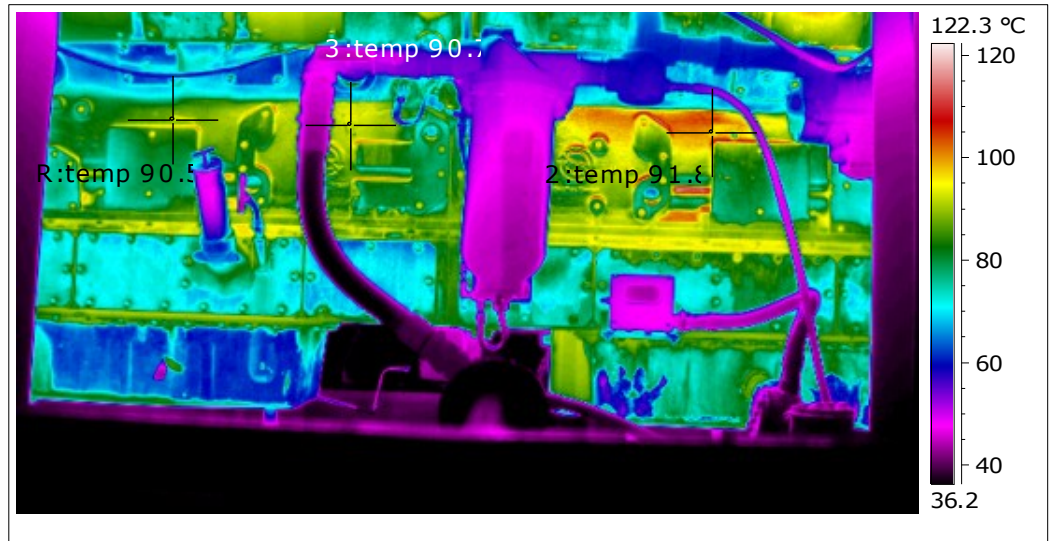
CUERPO DEL MOTOR SIN FALLA

El cuerpo del motor bajo 7° con respecto a la inspección anterior que se realizo antes del mantenimiento, con esto se evita que el equipo sufra algún tipo de daño, donde el costo de reparación o el cambio del motor seria elevado. (costo aproximado del motor \$800,000.00)
