Nombre del Caso de Estudio
Freno trasero sistema Giro pala
2800XPA

- Nombre:
Yhetro Cuellar C. ITC N2
- Mail:
yhetrocuellar@gmail.com
- Fecha:
2012-08-06

Introducción del Problema

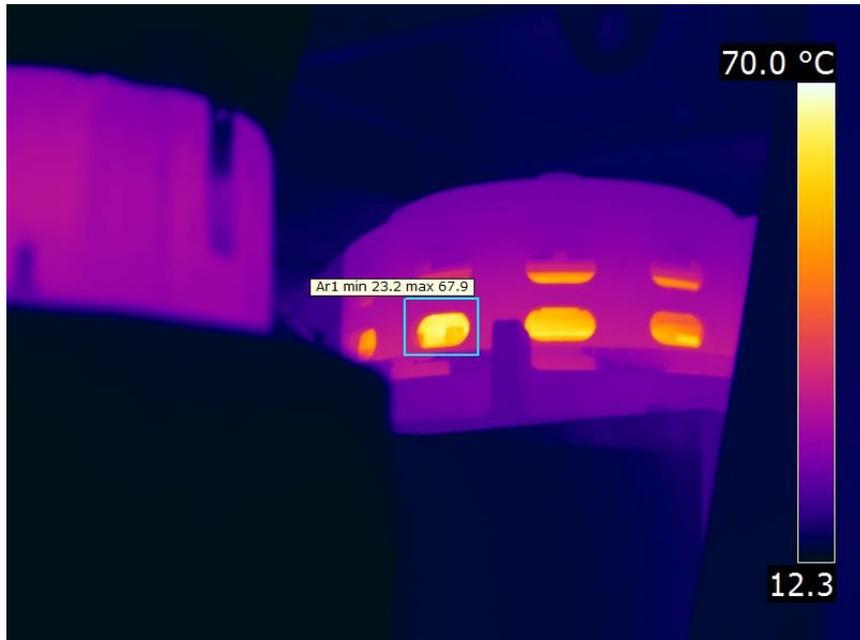
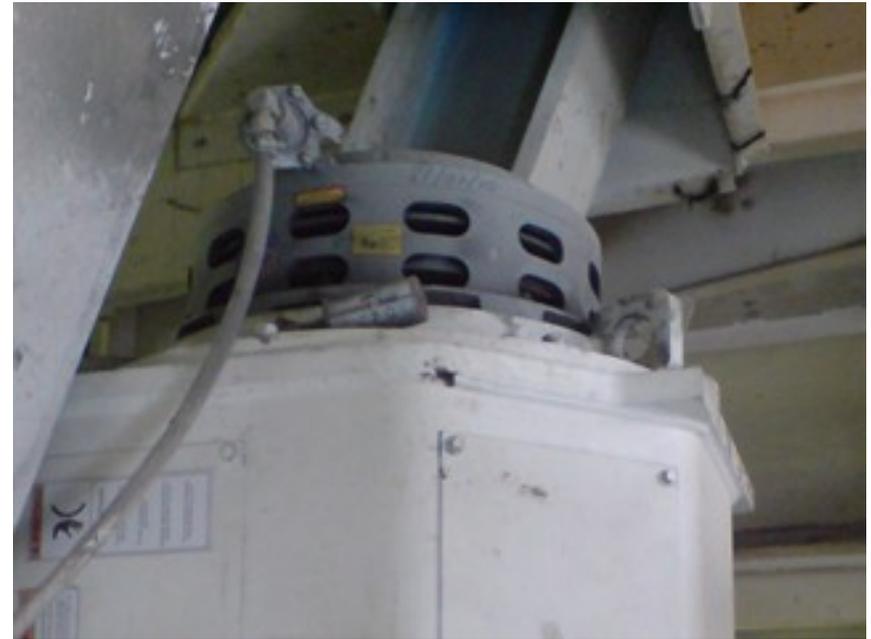
En esta parte de la inspección (sistema de giro) se detecta temperatura anormal en freno motor trasero (termograma de slide 4), se recomienda revisar ajuste de freno, 14 días después de recomendación se monitorea nuevamente freno (termograma de slide 5), temperatura ha aumentado.

Temperatura ambiente: 17,6°C	Humedad relativa: 15%
Fecha inspección: 05/Julio/2012

- Freno trasero de motor de giro presenta temperatura anormal en disco inferior, con respecto a freno delantero (delta de 38°C aprox.)

- Revisar ajuste (GAP) de freno
- Seguimiento al componente posterior a intervención

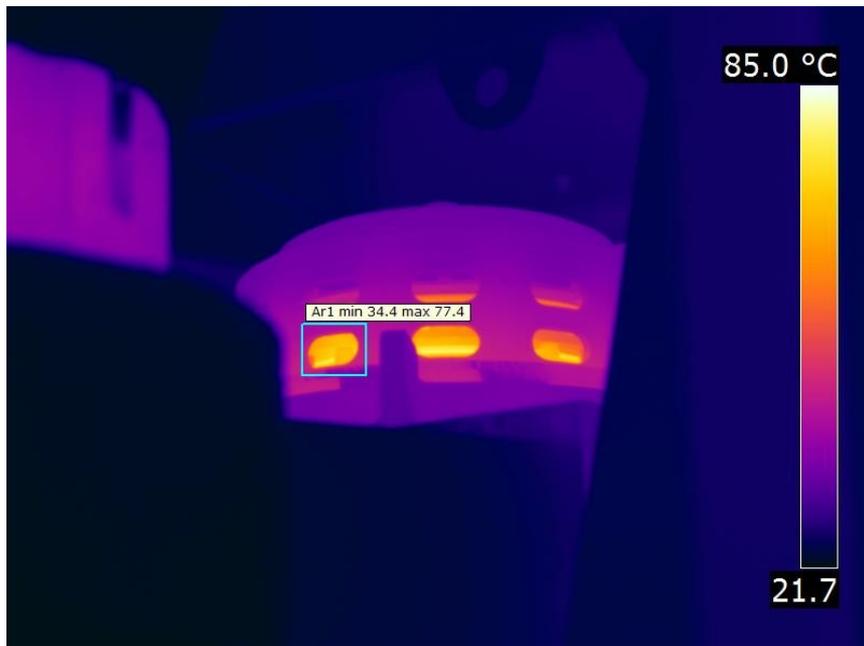
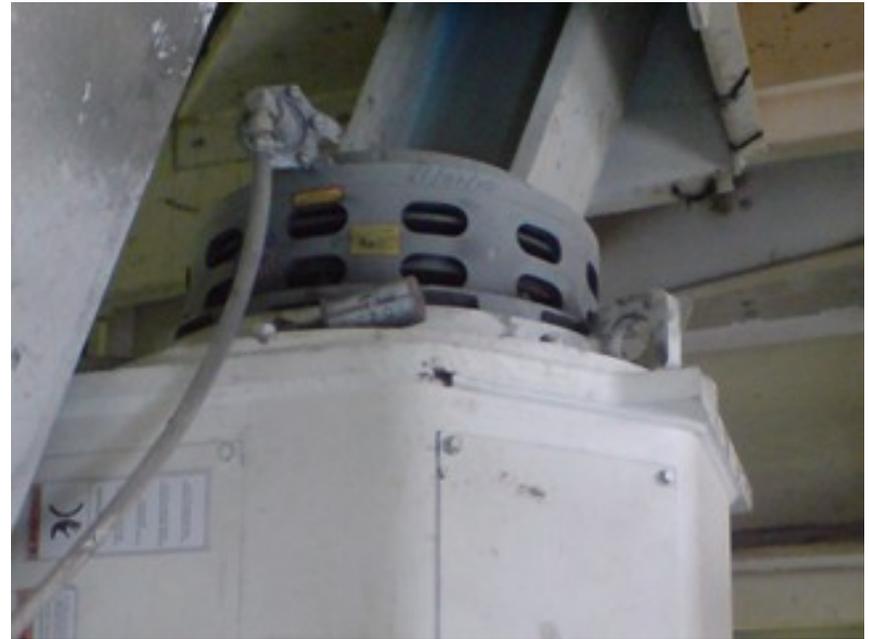
Temperatura ambiente: 18.3°C	Humedad relativa: 19%
Fecha inspección: 19/Julio/2012

- Freno trasero de motor de giro continua con temperatura anormal en disco inferior, con respecto a freno delantero (delta de 47°C aprox.)

- Revisar ajuste (GAP) de freno
- Seguimiento al componente posterior a intervención

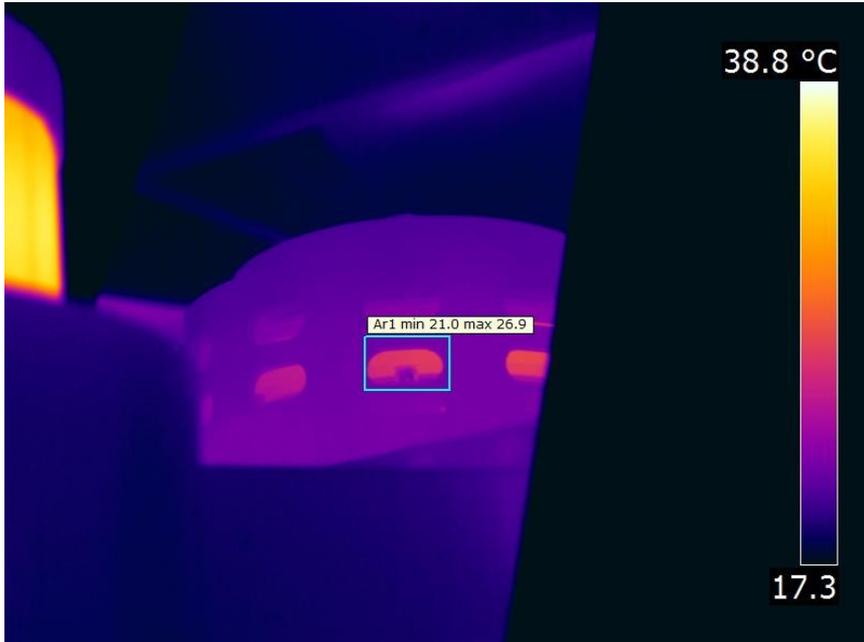
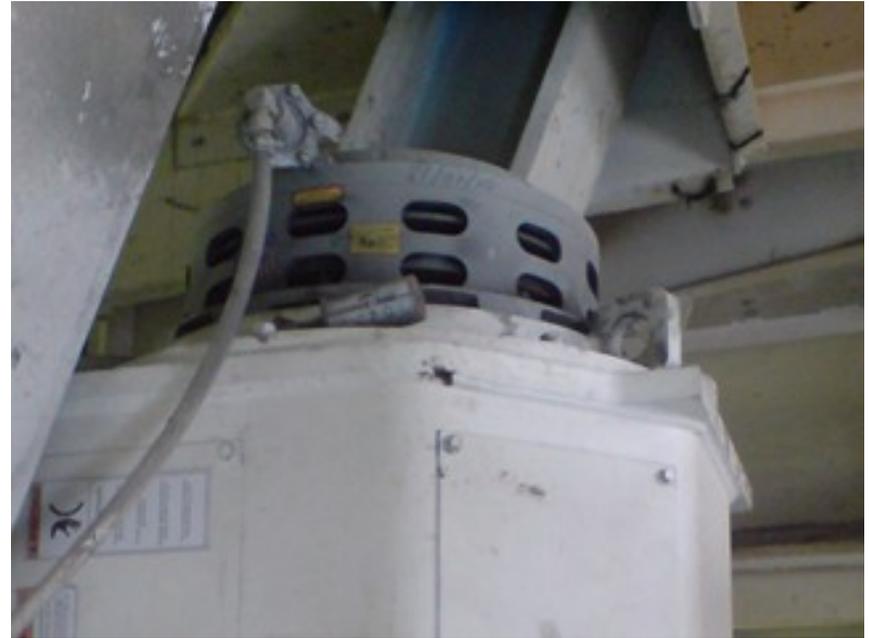
15 días después de ultima intervención y tras haber sido intervenida pala por parte de mantención se observa en componente disminución de temperatura (termograma de slide 6)

Temperatura ambiente: 18.3°C	Humedad relativa: 19%
Fecha inspección: 03/Agosto/2012

- Tras ajuste en freno , este presenta temperatura admisible en su conjunto, sin observar mayor desviación con respecto a su par delantero

- Seguimiento al componente
