AREA OPERACIÓN REDES ALAJUELA INFORME DE INSPECCIÓN TERMOGRÁFICA

Circuito: Belén-Alajuela

Fecha de inspección: 9 de enero del 2012

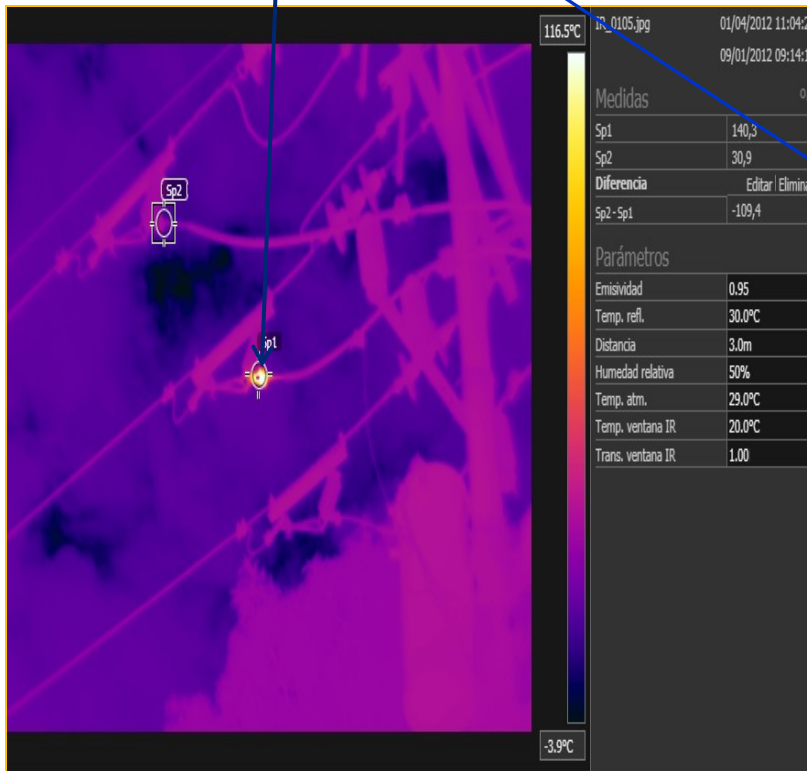
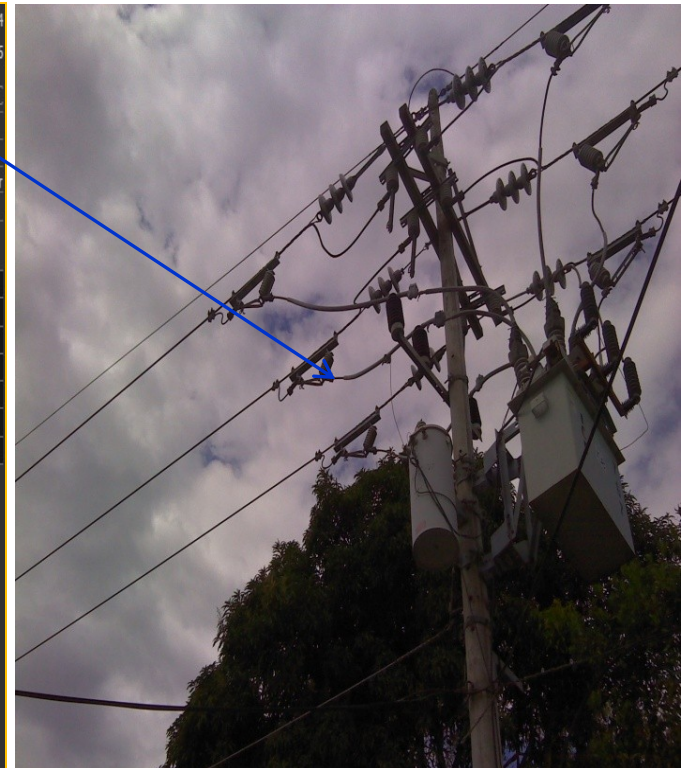
Conector de salida de cuchilla seccionadora Fase "S"

Equipo Inspeccionado	Elementos del recloser Barrio Brasil
Circuito	Belén Alajuela
Lugar	Barrio El Brasil de Alajuela
Diferencia de Temperatura	109. 4 °C
Localización	Cuchilla Fuente Fase S
Prioridad	1

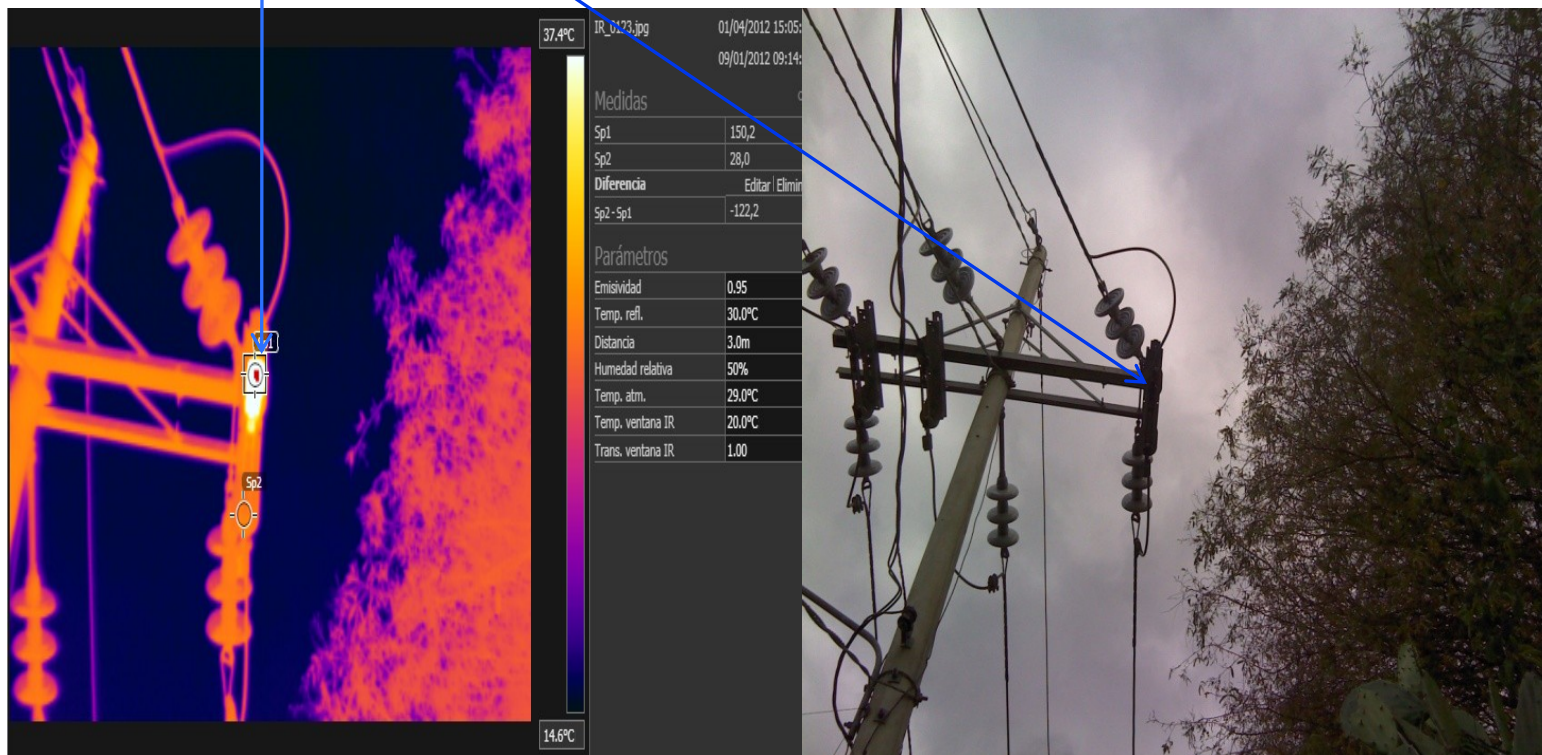
Conector de salida de cuchilla seccionalizadora Fase "T"

Equipo Inspeccionado	Cuchillas Seccionalizadora BAL-275
Circuito	Belén Alajuela
Lugar	Carrizal de Alajuela
Diferencia de Temperatura	122.2 °C
Localización	Cuchilla Fuente Fase T
Prioridad	1

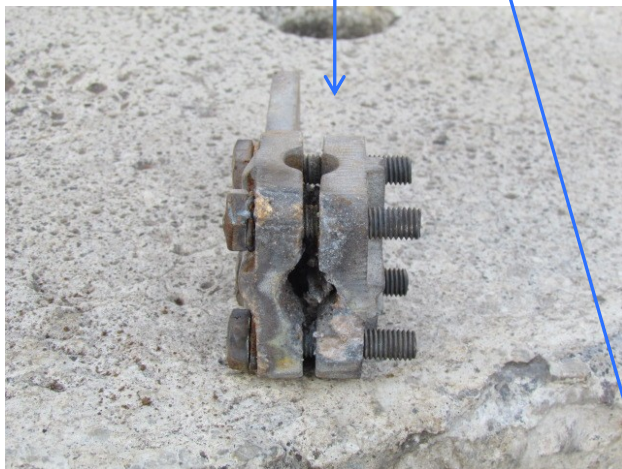
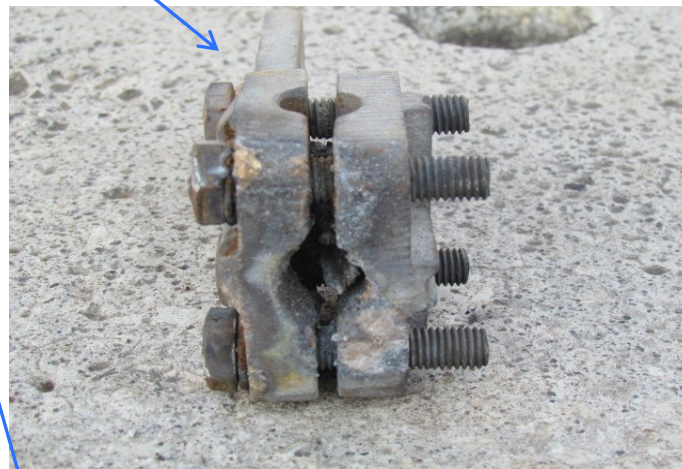
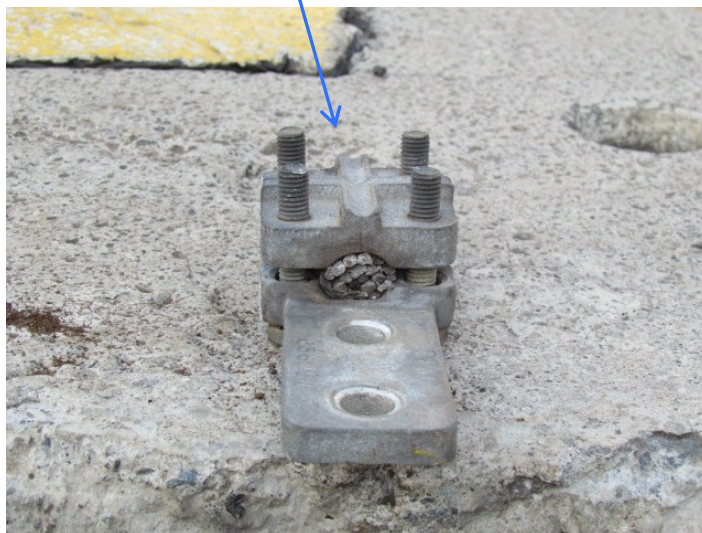
Terminal fundido fase "T"
