INSPEÇÃO TERMOGRÁFICA EM SUBESTAÇÃO

**Banco de resistência do filtro passa alta (5,6
harmônicos) da subestação de recebimento**

**Banco de resistência da Fase B do filtro passa alta (5,6 harmônicos)
da subestação de recebimento**

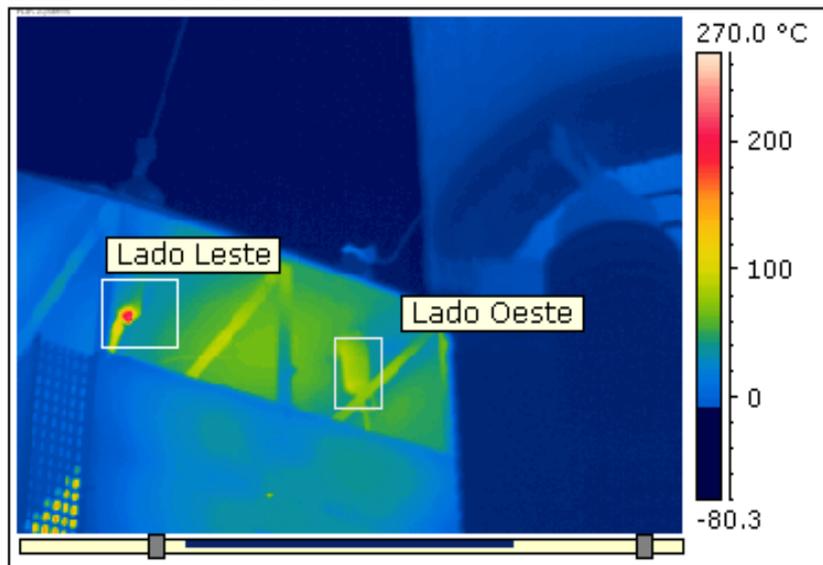
Data 11/11/10

Conforme pode ser observado nos termogramas a seguir, registrados nas inspeções da subestação de recebimento, a conexão leste do banco de resistência da fase B, no período de quatro meses apresentou uma elevação aproximadamente de 116°C

Temperatura da conexão lado Leste	215.5 °C
Temperatura da conexão lado Oeste	90.4 °C
Emissividade	0.85
Temperatura refletida	200.0 °C
Temperatura ambiente	20.0 °C
Umidade relativa do ar	40.0 %
Distância do alvo	2.5 m

A ação recomendada foi refazer aperto na conexão, porém a equipe que executou a manutenção observou alguns pormenores, portanto foi necessário efetuar a troca das porcas e colocar arruelas de pressão novas, depois de aumentar mais alguns filetes de rosca na parte inferior do isolador.

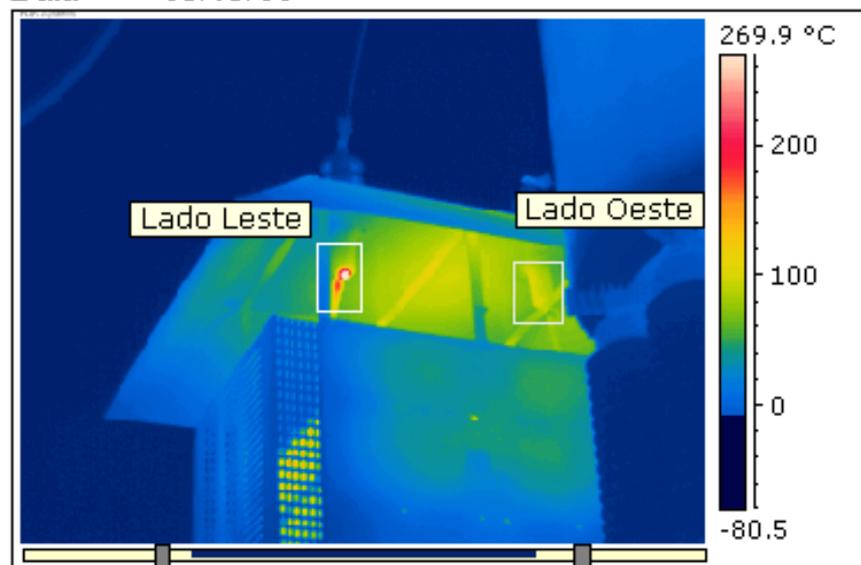
Data 18/03/11

Temperatura da conexão lado Leste	331.4 °C
Temperatura da conexão lado Oeste	92.0 °C
Emissividade	0.85
Temperatura refletida	200.0 °C
Temperatura ambiente	20.0 °C
Umidade relativa do ar	40.0 %
Distância do alvo	2.5 m

Visto que os filtros de 3º, 5º e 7º harmônicos estão fora de operação, uma falha no banco de resistência resultaria na queda acentuada do fator de potência.

Devido ao fato de estar em operação apenas o filtro passa alta o fator de potência está sendo mantido entre 0,96 e 0,97. Portanto qualquer falha no filtro passa alta seria crítico. A empresa poderia estar sujeita a multa com valores elevados.

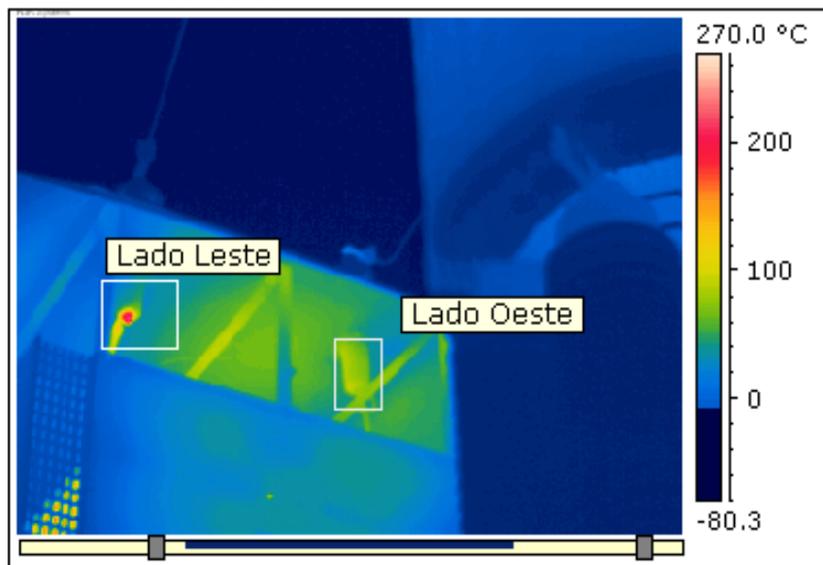
Data 11/11/10

Temperatura da conexão lado Leste	215.5 °C
Temperatura da conexão lado Oeste	90.4 °C
Emissividade	0.85
Temperatura refletida	200.0 °C
Temperatura ambiente	20.0 °C
Umidade relativa do ar	40.0 %
Distância do alvo	2.5 m

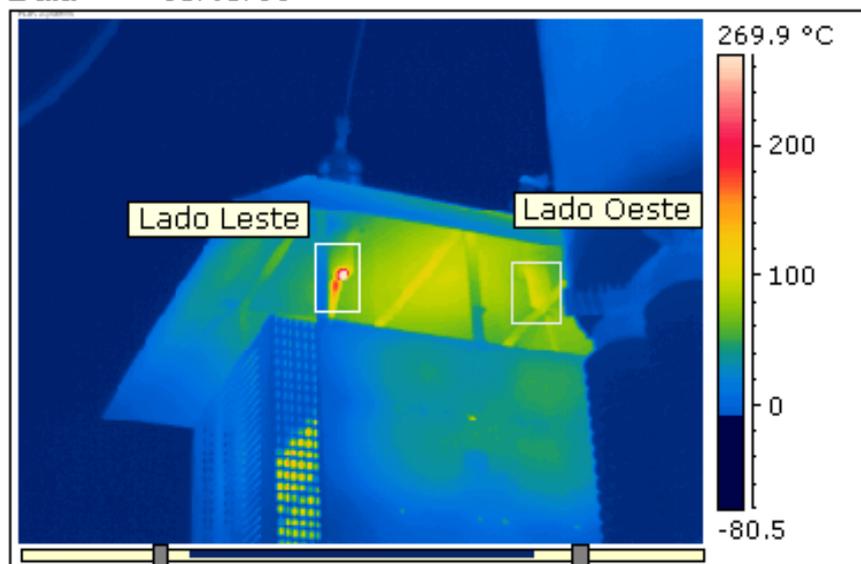
Data 18/03/11

Temperatura da conexão lado Leste	331.4 °C
Temperatura da conexão lado Oeste	92.0 °C
Emissividade	0.85
Temperatura refletida	200.0 °C
Temperatura ambiente	20.0 °C
Umidade relativa do ar	40.0 %
Distância do alvo	2.5 m

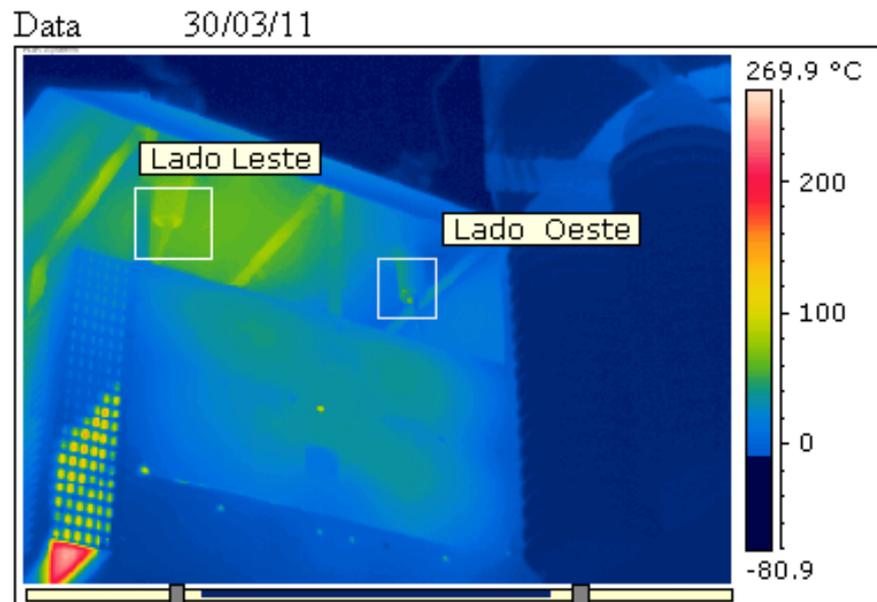
Após manutenção eficaz, a temperatura nas conexões mostrou-se em equilíbrio, sendo significativa a redução de 331,4°C para 90°C na conexão do lado leste.

Temperatura da conexão Lado Leste	90.5 °C
Temperatura da conexão Lado Oeste	89.5 °C
Emissividade	0.85
Temperatura refletida	200.0 °C
Temperatura ambiente	20.0 °C
Umidade Relativa do ar	40.0 %
Distância do alvo	2.5 m
