RECALENTAMIENTO EN EMPALME DE LA  
FASE T EN LA LÍNEA DE SUMINISTRO DE  
ENERGÍA A PLANTA DE ÓXIDOS

**Luis Enrique Alca Espinoza**  
**Xstrata Tintaya Antapaccay**  
**27/02/2012**

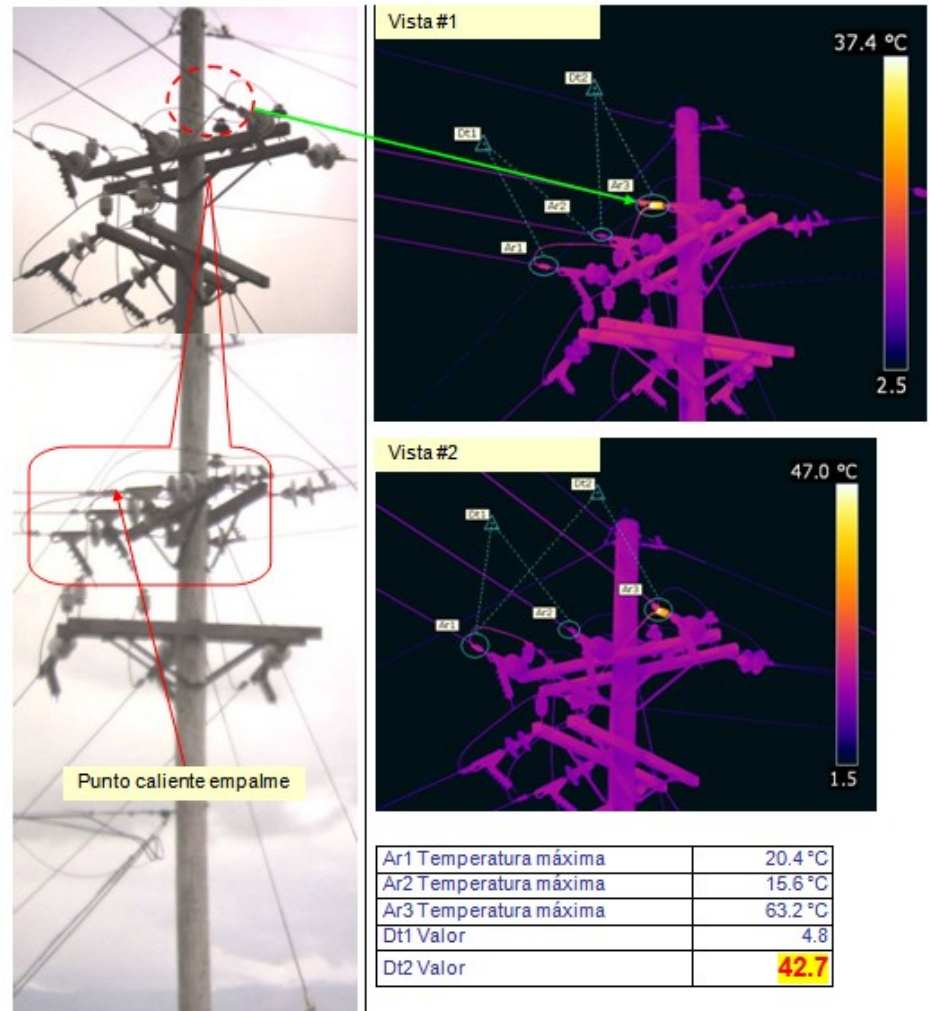
Inspección realizada el **27/02/2012**:  
En el termograma aparecen los siguientes valores:

Aislador suspensión Fase T: Se puede observar una temperatura máxima de  $63.2^{\circ}\text{C}$ , así como un delta de temperatura de  $42.7^{\circ}\text{C}$  entre aisladores.

Valor **MUY CRÍTICO** de funcionamiento.

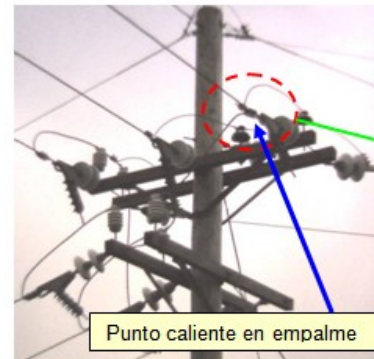
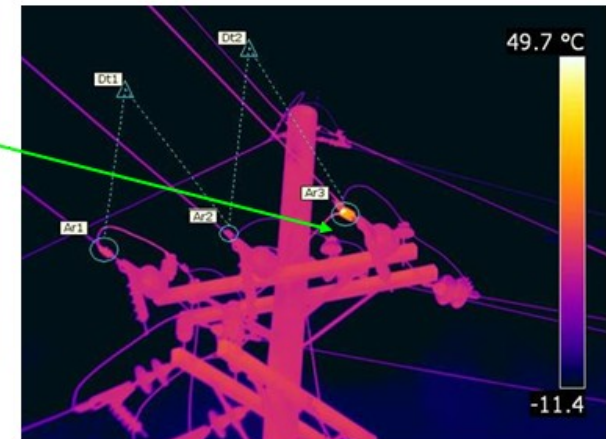
El estándar NETA (International Electrical Testing Association) clasifica las fallas por análisis de variación de temperatura de acuerdo al cuadro mostrado. Para este caso, el delta de temperatura máxima encontrada (49.7° C) corresponde a nivel de severidad de relevancia muy crítica (> 40° C).

Inspección realizada el **08/03/2012**:  
En el termograma aparecen los siguientes valores:

Aislador suspensión Fase T: Se puede observar una temperatura máxima de  $63.2^{\circ}\text{C}$ , así como un delta de temperatura de  $49.7^{\circ}\text{C}$  entre aisladores.

Valor **MUY CRÍTICO** de funcionamiento.

Ar1 Temperatura máxima	17.6 °C
Ar2 Temperatura máxima	13.4 °C
Ar3 Temperatura máxima	63.2 °C
Dt1 Valor	4.2
Dt2 Valor	<b>49.7</b>

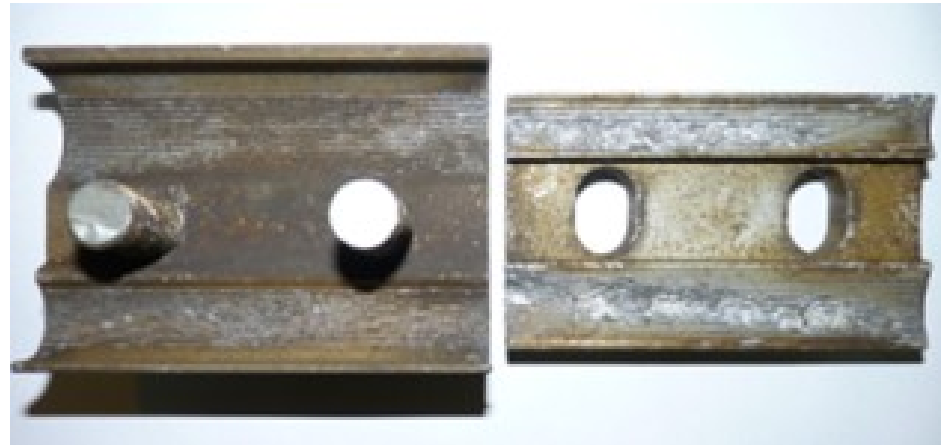
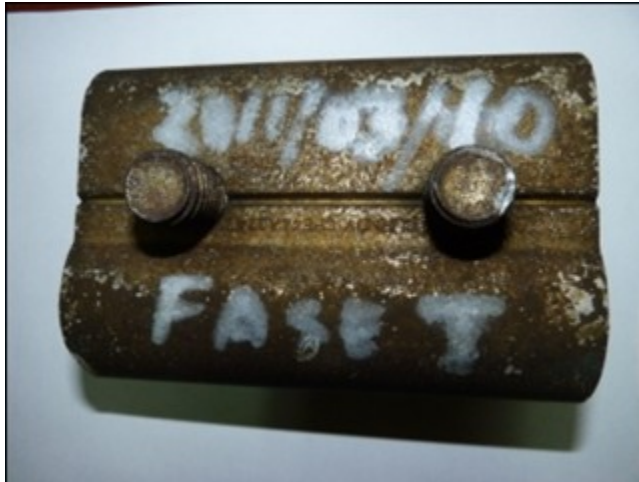
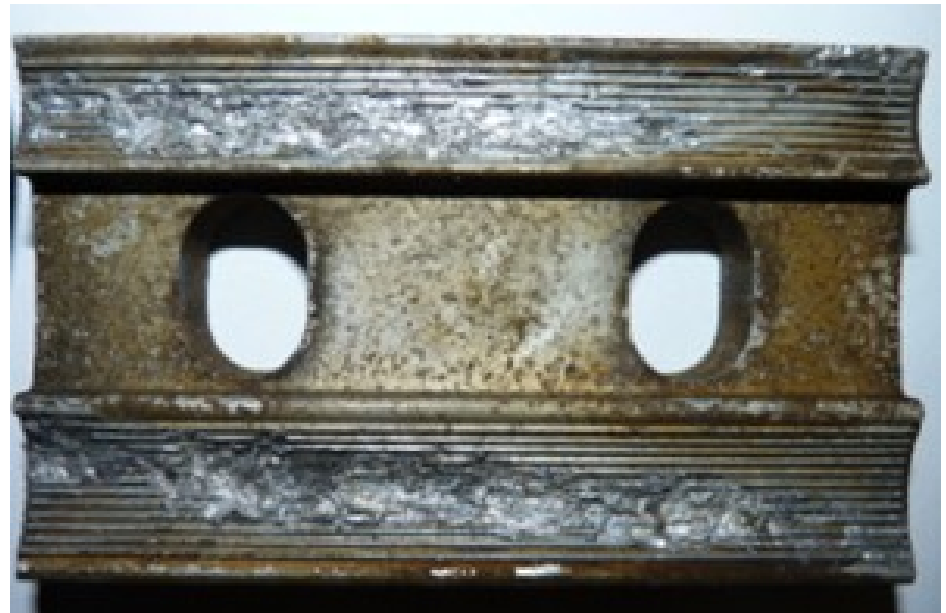
Durante la inspección de la grapa de empalme cambiada se observó la fusión del metal por alta temperatura (recalentamiento por falso contacto).

Reparación realizada el **08/03/2012**:

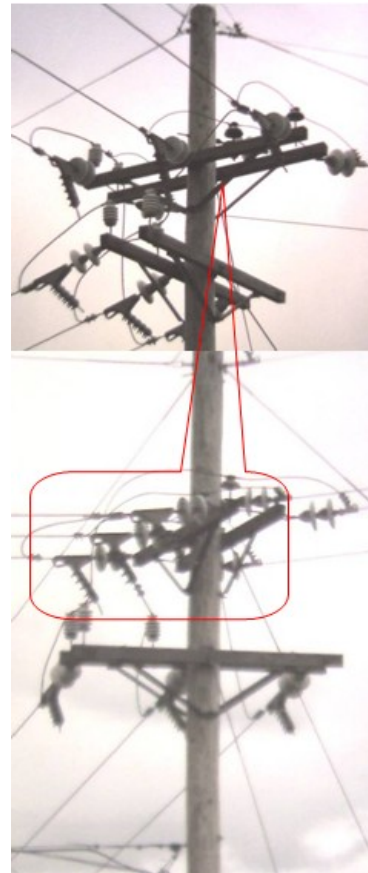
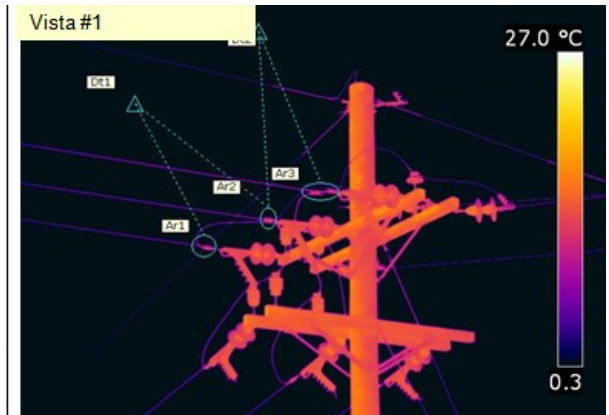
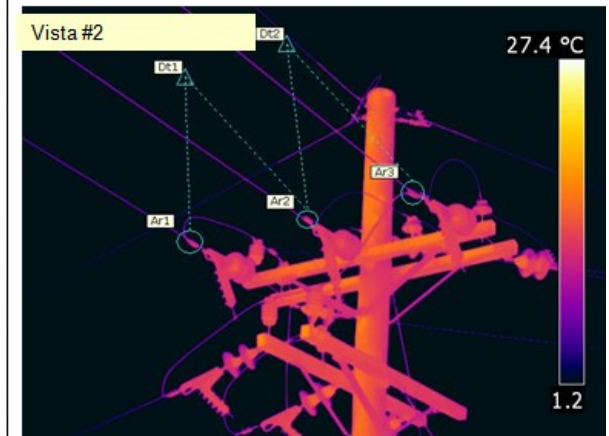
Inspección realizada el **10/03/2012**:

En el termograma aparecen los siguientes valores:

Aislador suspensión Fase S: Se puede observar una temperatura máxima de  $13.7^{\circ}\text{C}$ , así como un delta de temperatura de  $0.9^{\circ}\text{C}$  entre aisladores.

[Valores Normales de funcionamiento.](#)
