“Calentamiento en los devanados de transformador potencia 120x13.2 kv por falla en sistema de recirculación de aceite de enfriamiento de aceite.”

Pedro Alexander Campos Martínez
Infrared Thermographer Level II ITC
Jefe de Operación
CH 15 de Septiembre.
pcampos@cel.gob.sv
Noviembre de 2012

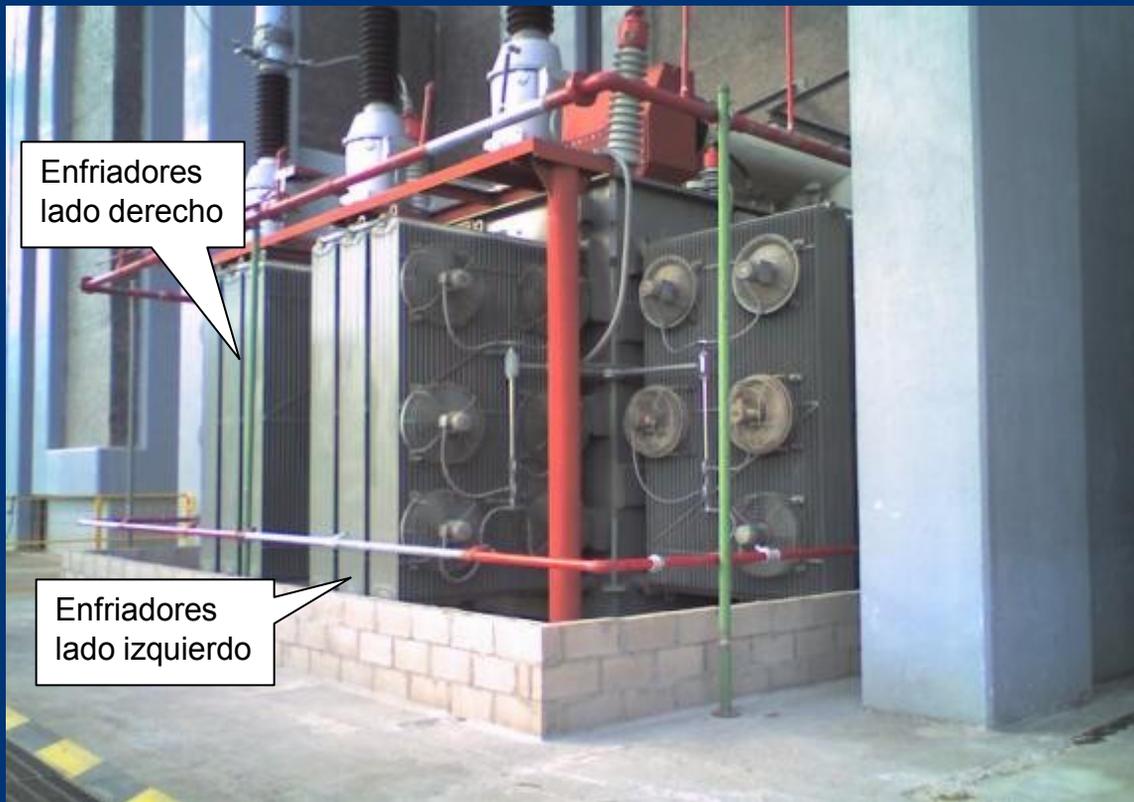
En la fotografía anterior se muestra el transformador Westinghouse 120/13.2 KV, Capacidad nominal 62.5 MVA, tres fases, $Z= 7.90\%$ El sistema de enfriamiento se compone de 12 enfriadores aceite aire. En los enfriadores del lado derecho se observó anomalía térmica. El diseño del transformado incluye 2 bombas centrífugas para realizar la recirculación de aceite a través de los enfriadores los cuales son enfriados por aire mediante ventiladores.

Los 6 enfriadores del lado derecho (considerando la dirección de flujo agua turbinada como se muestra en la fotografía anterior) presentaron incremento de temperatura considerando la temperatura de los enfriadores del lado izquierdo.

La misma situación se observó en las temperaturas de los motores de las bombas, las cuales se corresponden con cada grupo de enfriadores.

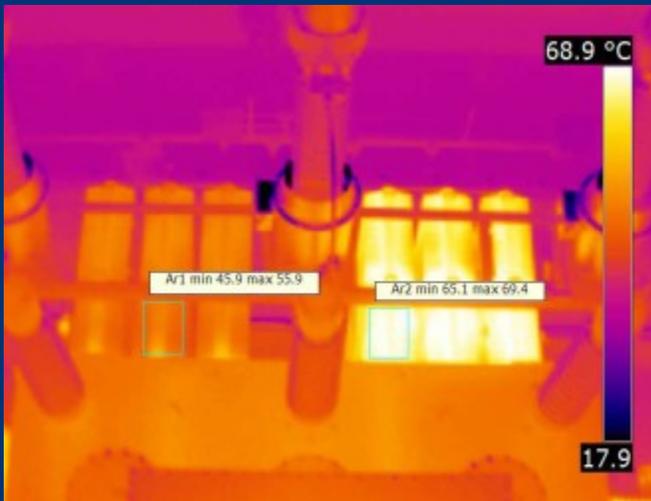
Visto desde arriba. Delta T de 15 ° superior en los enfriadores del lado derecho.

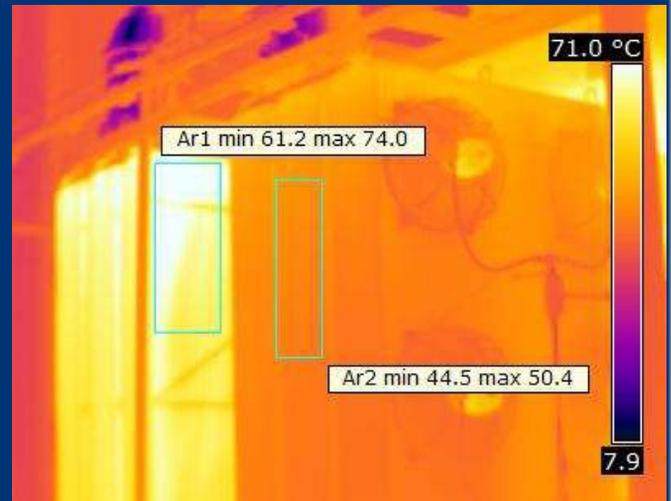
Vista lateral Delta T de 14 ° Superior en los enfriadores del lado derecho.

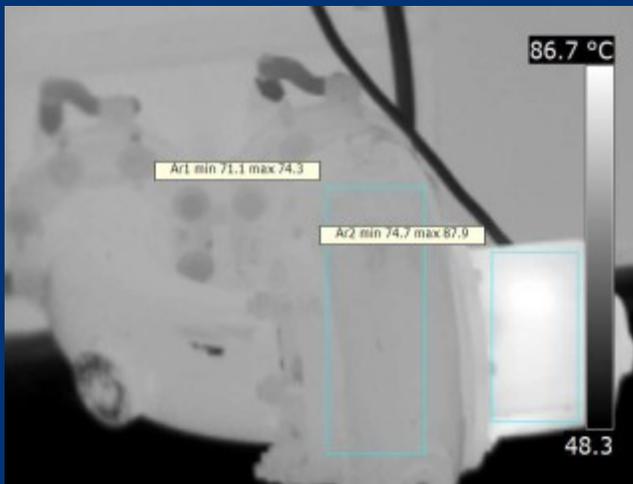
Bomba izquierda presenta el motor con temperatura de 87 °C , la temperatura sobre el área sobre la tubería de descarga se registra en 74°C

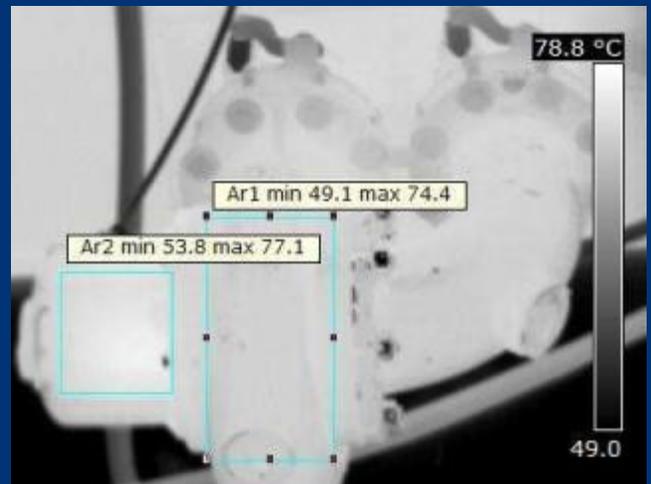
Bomba derecha presenta el motor con temperatura de 77 °C , la temperatura sobre el área sobre la tubería de descarga se registra en 74°C

En vista de los resultados de la Termografía se decide indisponer la unidad para realizar al revisión de la bomba derecha ya que la temperatura del motor indica que esta bomba no esta trabajando y se sospecha problemas con el impulsor.

Se realizo la desmontaje del bomba derecha para su inspección en la cual no se encontraron problemas con el impulsor. Pero se identifico que el sentido de giro de dicha bomba no era el correcto y por tanto no estaba impulsando el aceite.

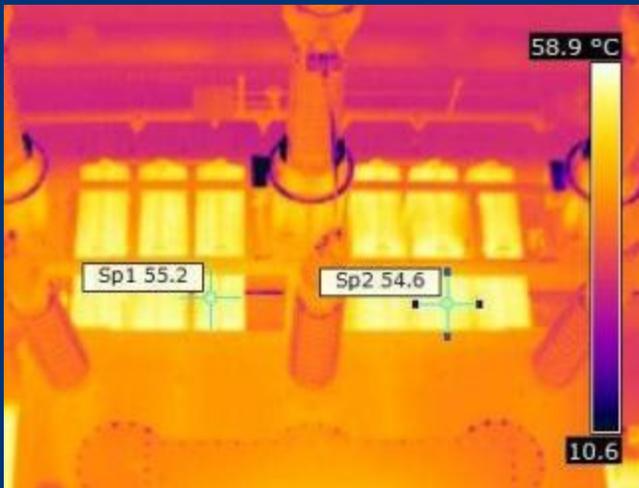
Visto desde arriba. Delta T de 0.6 ° C Superior en los enfriadores del lado derecho.

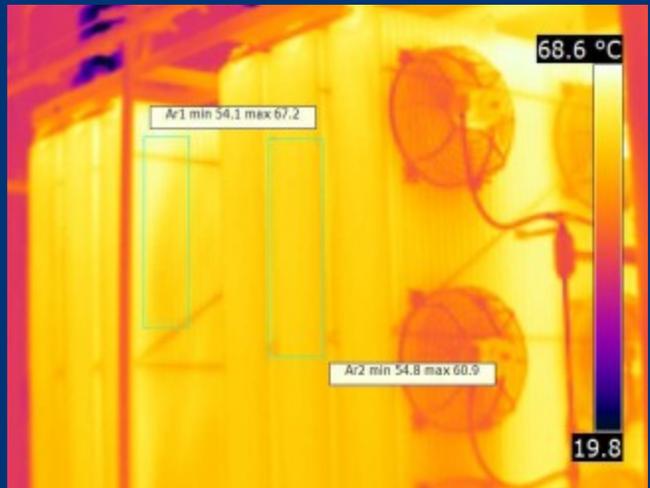
Vista lateral Delta T de 7 ° C Superior en los enfriadores del lado derecho.

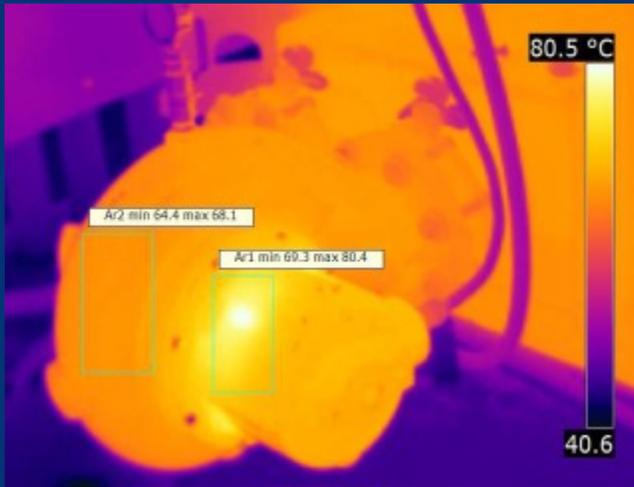
Bomba izquierda se mantiene en condiciones similares con un descenso en la temperatura en el motor de 7°C , la temperatura sobre el área de la tubería de descarga se registra en 68°C

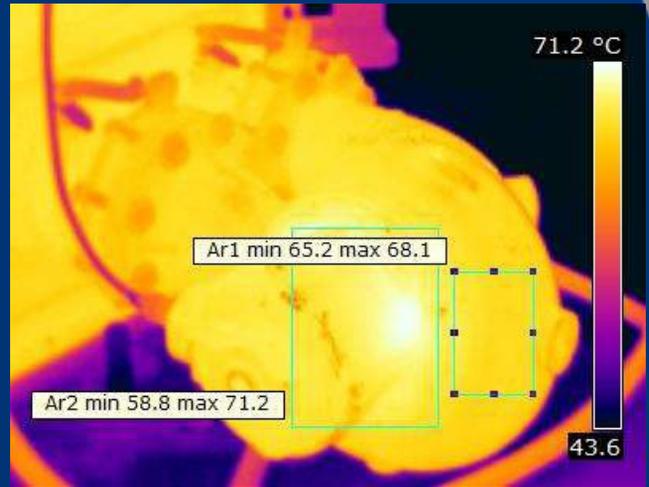
Bomba derecha disminuye su temperatura sobre el motor a 71 °C y la temperatura sobre el área de la tubería de descarga se registra en 68°C

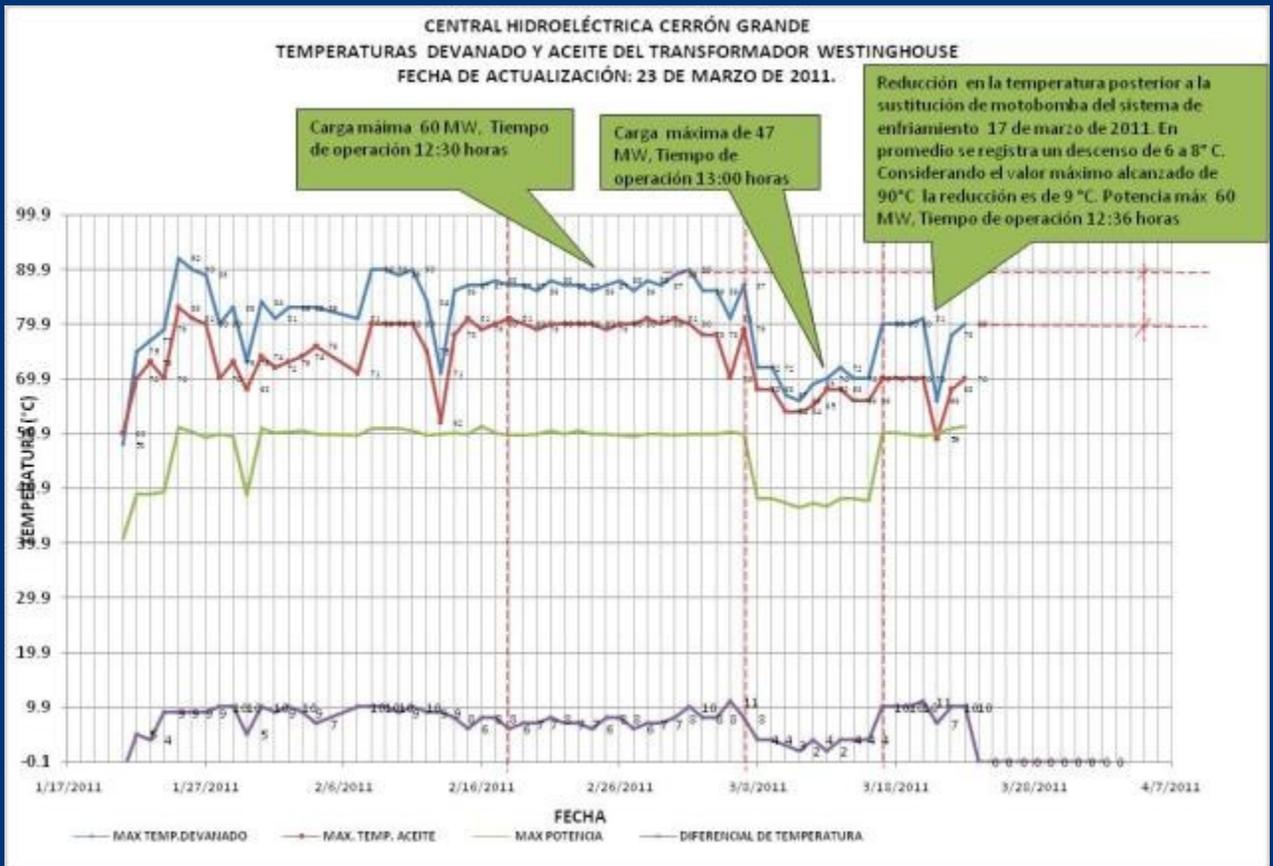
En la grafica siguiente se muestran las temperaturas registradas en el devanado y aceite del transformador. Se aprecia reducción en las temperaturas posterior a la revisión del la bomba derecha.
