## Sobrecalentamiento en terminal de interruptor extraíble en baja tensión (480 v.)

Presentado por: Ing. Carlos E. Sandoval Rodríguez - ITC N2

Empresa: LaGeo S. A. de C. V. Central Geotérmica Ahuachapán  
Departamento de Ahuachapán El Salvador.

Fecha: 29 de Noviembre de 2012

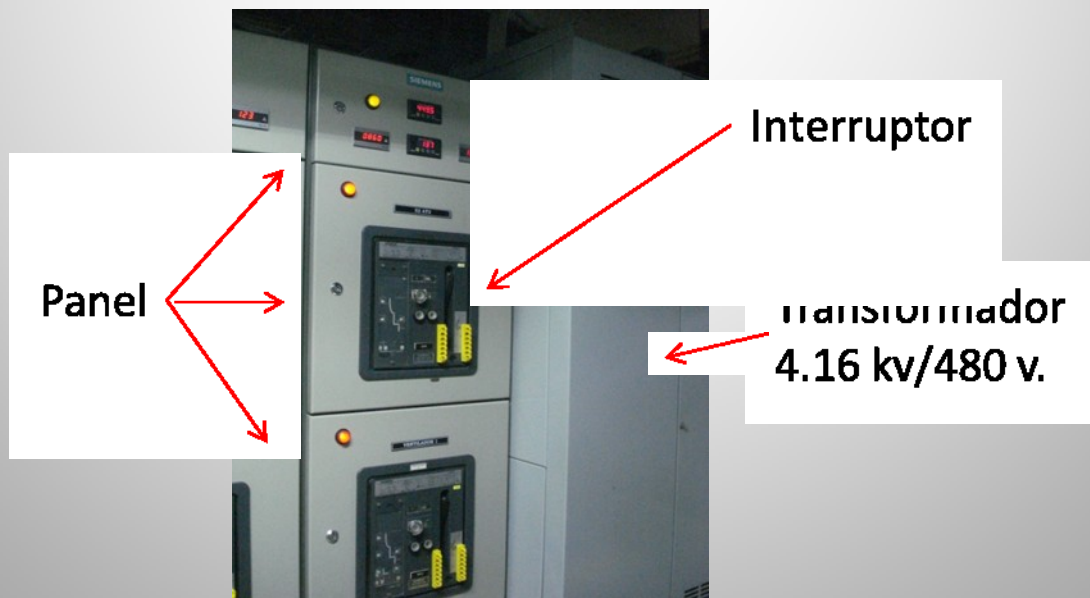
Foto 1

- El generador de cada unidad tiene un voltaje de salida de 13.8 kv y están conectados a un transformador que eleva el voltaje a 115 kv. Para inyectar a la red nacional y otro transformador reductor a 4.16 kv para alimentar equipos auxiliares propios de cada unidad.
- Este último transformador alimenta a otro que reduce a 480 v. Este es el voltaje de trabajo de la mayor parte de los equipos auxiliares (bombas de aceite, bombas de sistemas de enfriamiento, ventiladores, compresores, etc.)
- El caso que se presenta ocurre precisamente en este sistema a 480 v. El transformador (tipo seco) alimenta las barras de un panel a través de un interruptor (foto 1)

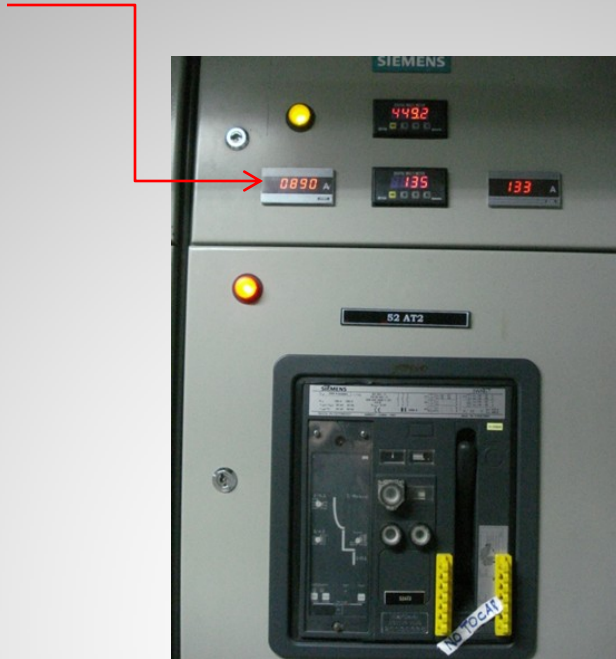
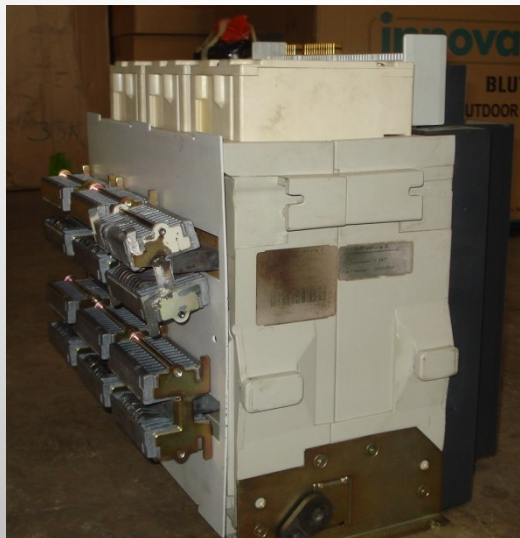
El interruptor es del tipo extraíble con mordazas en la parte trasera para las conexiones de entrada y salida. Por él circulan 900 amperios aproximadamente (foto 2)

La foto muestra la parte trasera del interruptor dañado con las mordazas de conexión

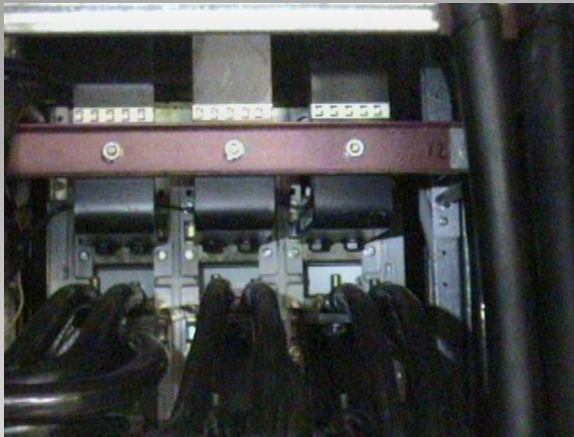
Parte trasera del interruptor energizado en su respectivo cubículo

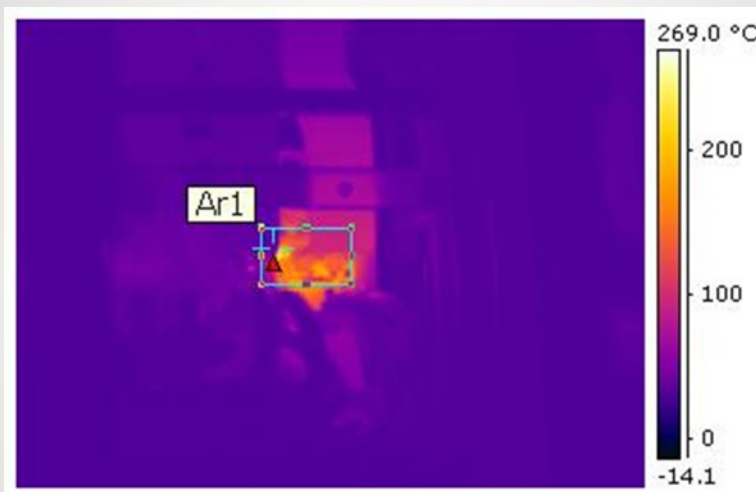
Toma termográfica de las conexiones del interruptor mostrando una temperatura cercana a los 270°C con el agravante de tener ventilación forzada dirigida a él.

Parametros: emisividad 0.95; distancia 2.5 mts.;

húmedad relativa 30%; temperatura ambiente 23°C

- En las inspecciones termográficas rutinarias (mensualmente) no se detectó ninguna condición anormal como elevaciones de temperatura sino que, se percibió un olor a quemado en la sala donde se encuentra el panel. Luego se inspeccionó el panel con un pirómetro tipo pistola y se pudo leer una temperatura cercana a los 100°C
- La inspección termográfica se realizó como 36 horas después de descubierta la anomalía.
- Las condiciones en las cuales se hizo el registro termográfico no eran las más adecuadas puesto que el área había sido acordonada y se había instalado un ventilador de pedestal para proporcionarle ventilación forzada y de alguna forma minimizar el efecto de la temperatura. Esto por supuesto, introduce error en la medición del registro termográfico

Por lo que podemos deducir que la temperatura real es mayor que la mostrada en el registro.

Con esta evidencia que mostraba la gravedad del problema, se gestionó inmediatamente un paro programado de la unidad que se realizó ese mismo día durando 6 horas aproximadamente, durante el cual se realizó la sustitución del interruptor al que se le eliminó el sistema de mordazas, dejándolo fijo, empernado a las barras del panel.

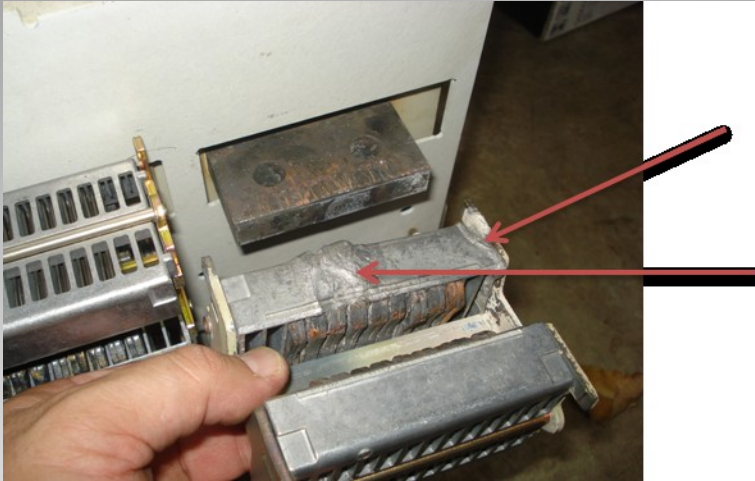
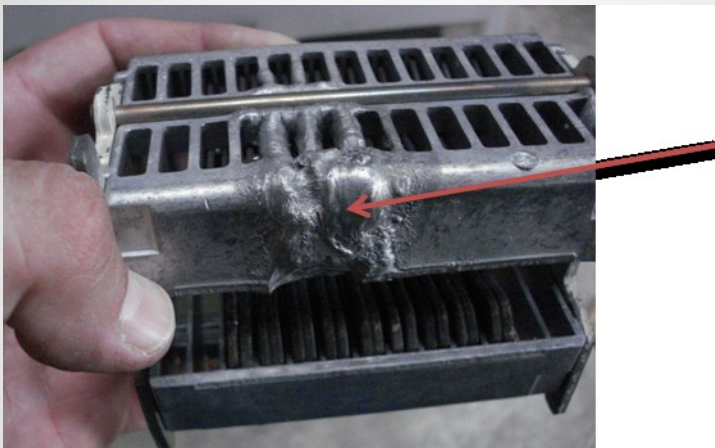
Las fotos muestran la mordaza de conexión dañada. Parte del metal se encuentra fundido lo que demuestra la elevada temperatura alcanzada en esas zonas. El fenómeno ocurrido es similar a la soldadura de arco eléctrico
