Mantenimiento Predictivo

Válvulas Eléctricas y Manuales de los Drenajes de Sobre y Recalentado
Trampas de Vapores Recuperable de Turbina

Estudio de válvulas de vapor de los drenajes de los sistemas de vapores de sobre y recalentado de la caldera de recuperación y Trampa de Vapores Recuperable de Turbina

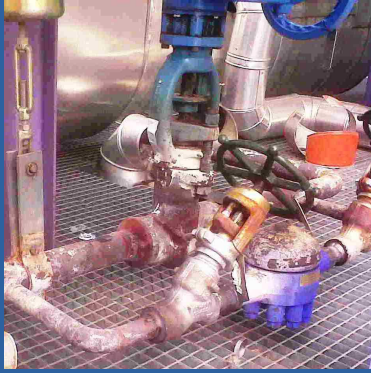
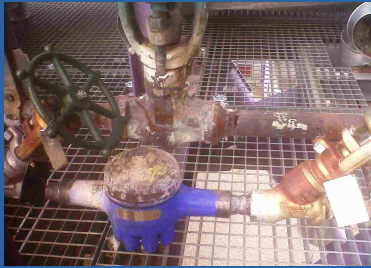
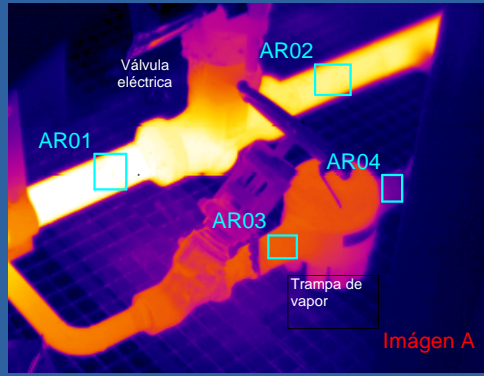
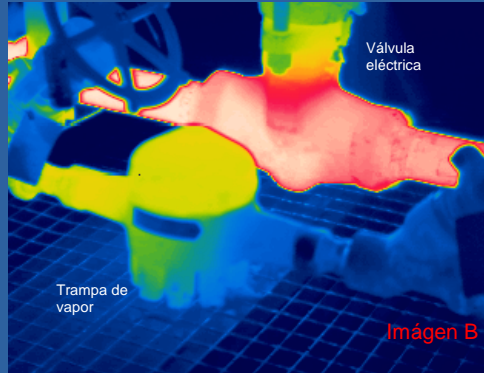
Equipo: 12LBA15 AA402

AR01	497,8°C	AR03	293,8°C	Temp. Vapor	548 °C
AR02	460,2°C	AR04	169,1°C	Temp. Ap. Refle.	31,6°C

Se detecta el pasaje de vapor através de válvula eléctrica, encontrándose la misma en posición cerrada.
 Se observa el correcto funcionamiento de la trampa de vapor.
 Se procede a cerrar válvula manual anterior al paralelo conformado por la válvula electrica y la trampa.
 AR01/02/03/04 = Max. temperatura en el area.
 Ambas imagenes corresponden a las mismas valvulas.

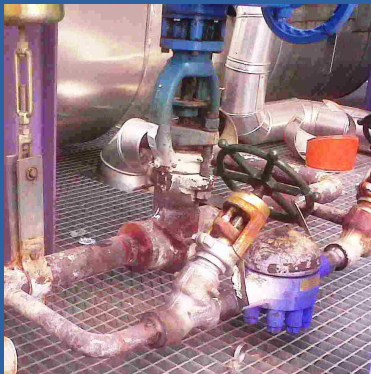
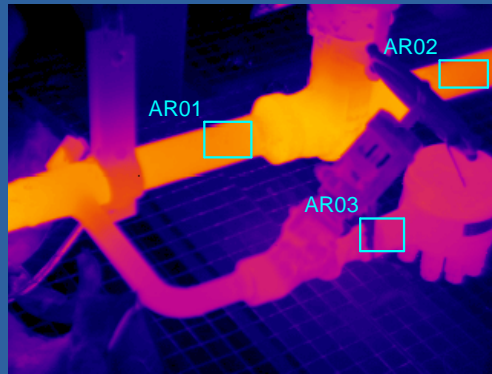
AR01	361,8°C	AR03	238,9°C	Temp. Vapor	548 °C
AR02	322,0°C	AR04	-	Temp. Ap. Refle.	31,6°C

En la imagen se puede observar los resultado obtenido a los 10 minutos de cerrada la valvula manual anterior.
 AR01/02/03 = Max. temperatura en el area.

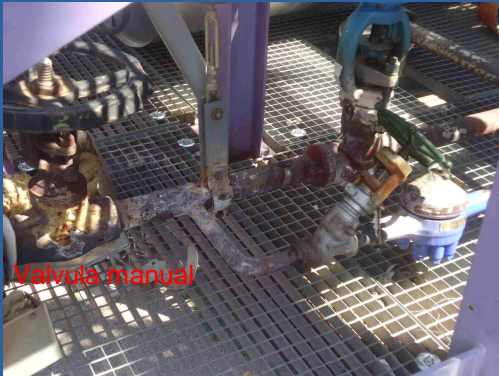
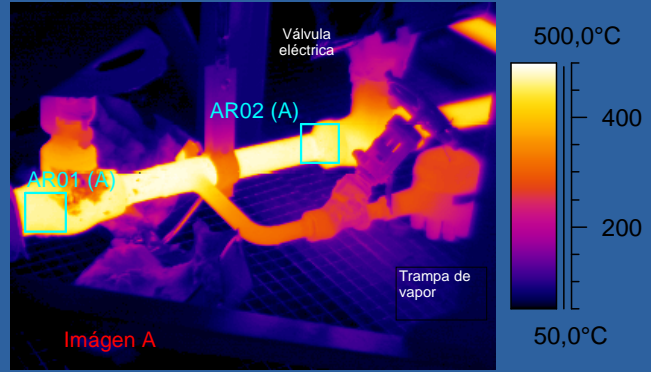
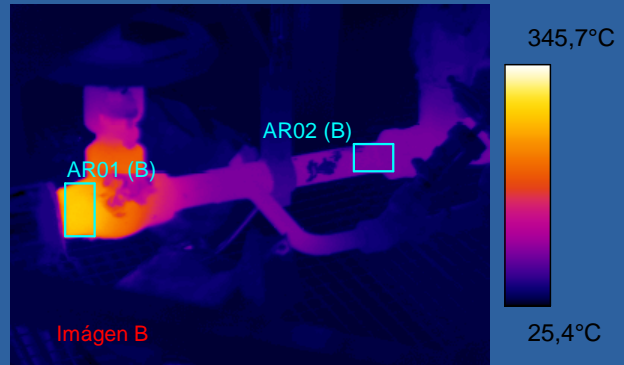
Sistema:	HP Main Steam
Equipo:	12LBA15 AA402

AR01 (A)	474,6°C	AR01 (B)	>276,2°C	Temp. Vapor	548 °C
AR02 (A)	489,1°C	AR02 (B)	96,7°C	Temp. Ap. Refle.	35,0°C

A partir de las imágenes registradas, se puede observar la disminución del flujo de vapor y por lo consiguiente de temperatura al ingreso del paralelo formado por la válvula eléctrica y la trampa de vapor aguas abajo de la válvula manual cerrada.
 AR01/02/03/04 = Max. temperatura en el area.
 Ambas imagenes corresponden a las mismas valvulas.

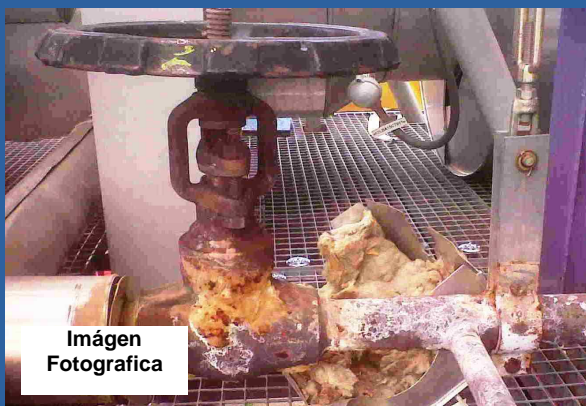
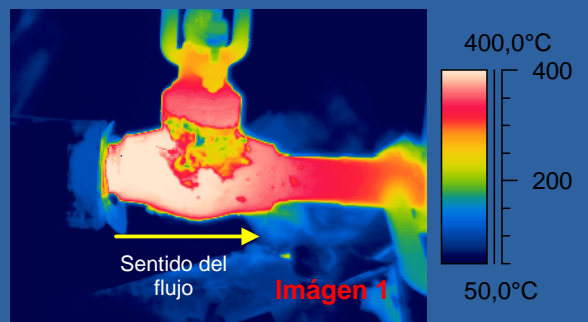
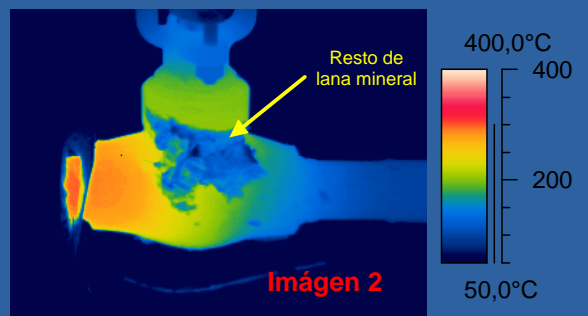
En las siguientes imagenes se puede observar el efecto termico a partir del cierre de la valvula.
 Imágen 1: Valv. Abierta
 Imágen 2: Valv. Cerrada

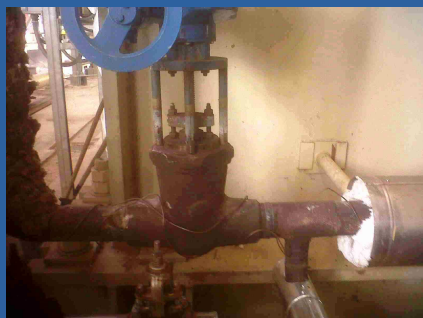
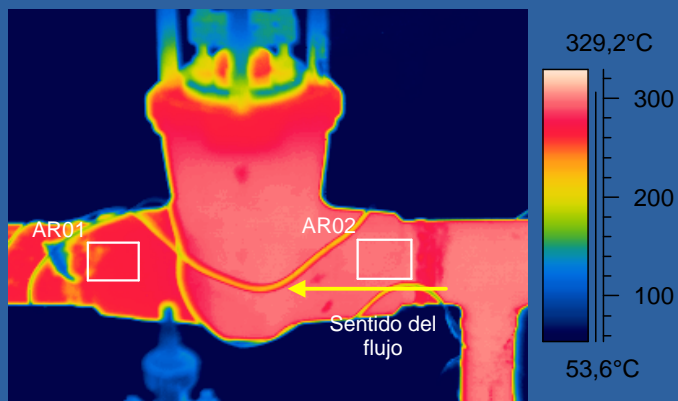
Equipo: 12HAD20 AA001

AR01	270,9°C	-	-	Isoterma	-
AR02	303,3°C	-	-

Se observa el pasaje de vapor através de válvula eléctrica, encontrándose la misma en posición cerrada.
AR01/02/03/04 = Max. temperatura en el area.

Se observa daños en los asientos de la válvula por donde se producía el pasaje de vapor. Se procedió al reemplazo de la válvula.

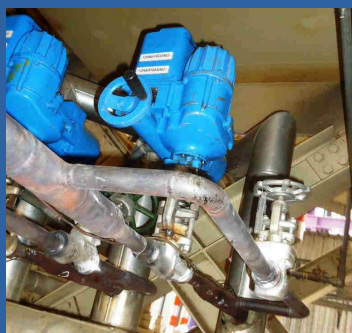
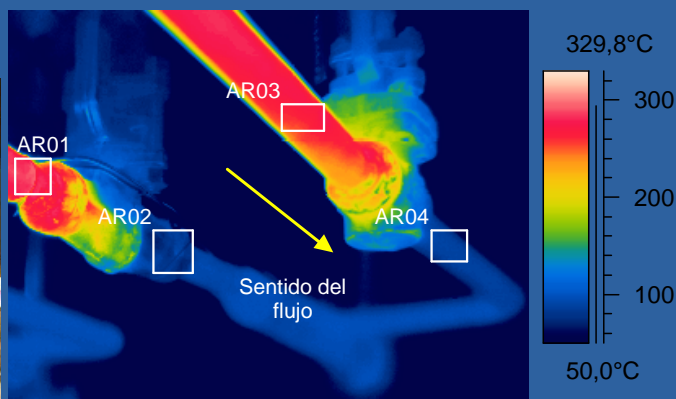
Equipo: 12HAH10 AA402

AR01	297,0°C	AR03	279,7°C	Isoterma	-
AR02	97,2°C	AR04	94,3°C

Se observa optimo cierre tanto en valvula manual como en la electrica.
AR01/02/03/04 = Max. temperatura en el area.

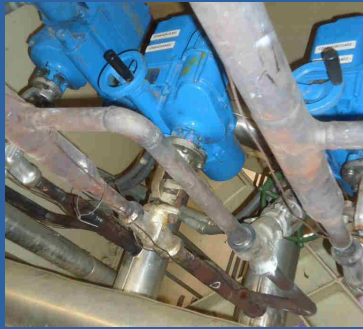
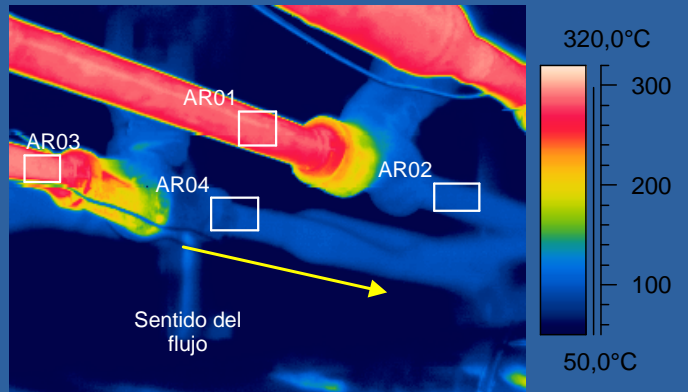
Equipo: 12HAH20 AA402

AR01	296,6°C	AR03	297,4°C	Isoterma	-
AR02	100,8°C	AR04	99,0°C

Se observa optimo cierre tanto en valvula manual como en la electrica.
AR01/02/03/04 = Max. temperatura en el area.

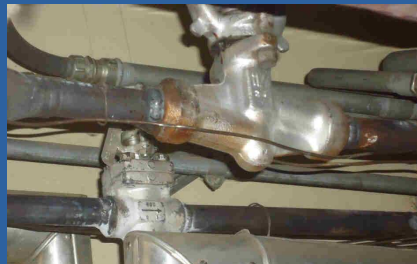
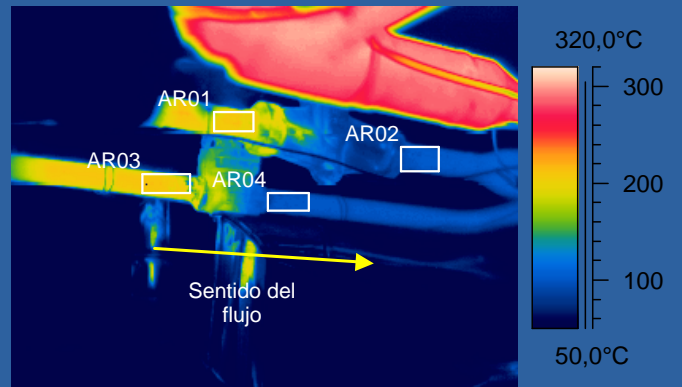
Equipo: 12HAJ50 AA402

AR01	214,2°C	AR03	214,0°C	Isoterma	-
AR02	104,8°C	AR04	101,9°C

Se observa optimo cierre tanto en valvula manual como en la electrica.
AR01/02/03/04 = Max. temperatura en el area.

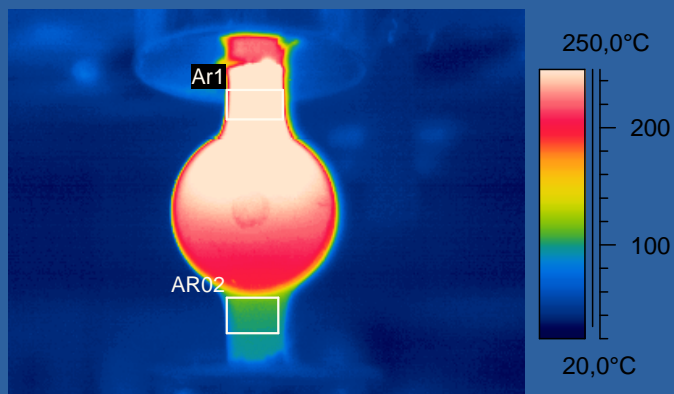
Equipo: 10LBA20AA406

Fecha	03/01/2013	Emisividad	0,95	Temp. Vapor	---
Hora	12:43:06 p.m.	Distancia	1,2 m	Temp. Ap. Refle.	34,0°C
Ar1	278,8°C	-	-	Isoterma	-
AR02	122,0°C	-	-

Se observa optimo funcionamiento de la Trampa de vapor
AR01/02/03/04 = Max. temperatura en el area.

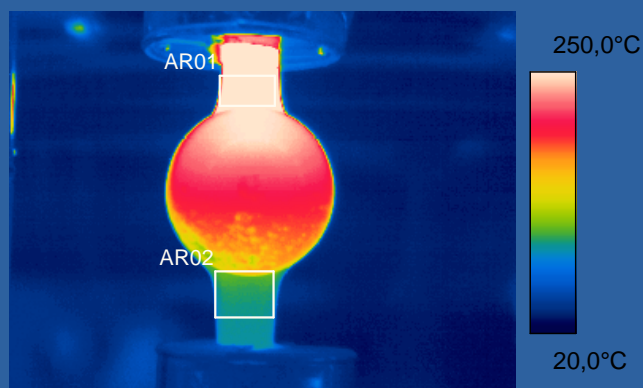
Equipo: 12LBA22AA409

Fecha	03/01/2013	Emisividad	0,95	Temp. Vapor	---
Hora	12:43:23 p.m.	Distancia	1,2 m	Temp. Ap. Refle.	34,0°C
Ar1	277,4°C	-	-	Isoterma	-
AR02	163,5°C	-	-

Se observa optimo funcionamiento de la Trampa de vapor
AR01/02 = Max. temperatura en el area.

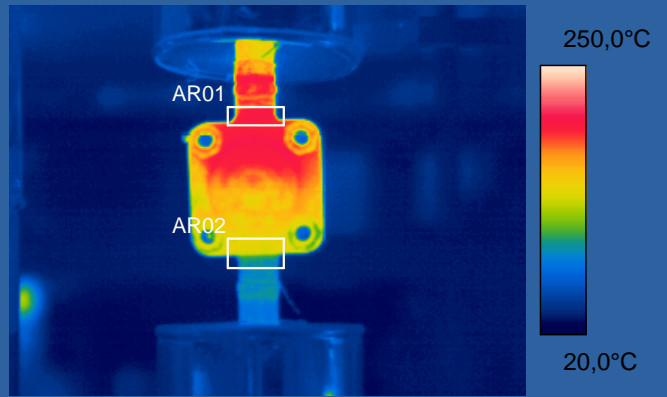
Equipo: 11LBB45AA409

AR01	204,2°C	-	-	Isoterma	-
AR02	147,1°C	-	-

Se observa optimo funcionamiento de la Trampa de vapor
AR01/02 = Max. temperatura en el area.

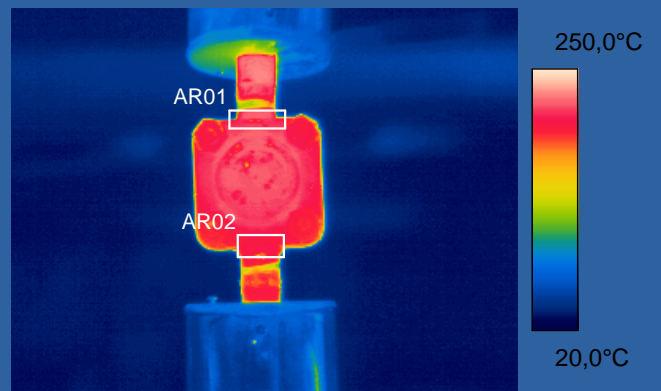
Equipo: 11LBB45AA404

AR01	223,3°C	-	-	Isoterma	-
AR02	208,3°C	-	-

Se observa que la trampa de vapor permite el pasaje de vapor permanentemente.
AR01/02 = Max. temperatura en el area.

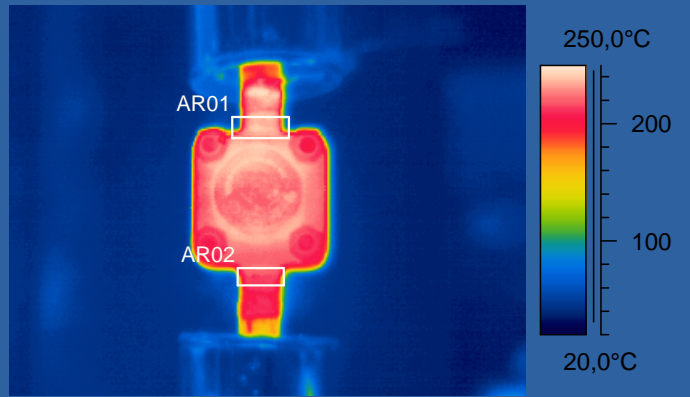
Equipo: 10LBB52AA404

AR01	243,0°C	-	-	Isoterma	-
AR02	227,1°C	-	-

Se observa que la trampa de vapor permite el pasaje de vapor permanentemente.
AR01/02 = Max. temperatura en el area.

Se observa la presencia de restos metalicos que boqueaban la actuacion de las placas reguladoras lo que permitia el pasaje permanente de vapor.
Se realizo limpieza y cambio del Kit regulador Thermovit.
Se observa en temograma del dia 21/01/2013 el optimo funcionamiento de la misma.

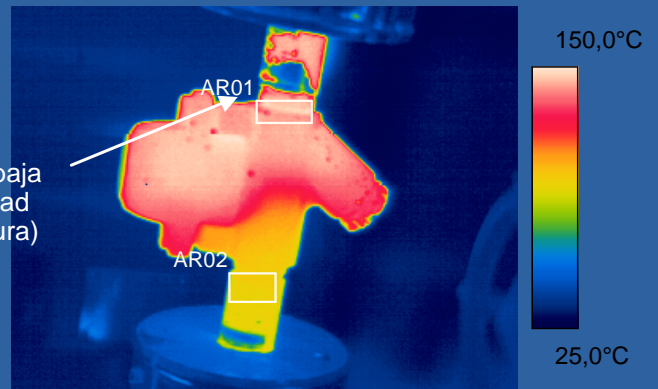
Equipo: 10LBG30AA403

Area de baja
emisividad
(Sin pintura)

AR01	148,8°C	-	-	Isoterma	-
AR02	99,5°C	-	-

Se observa optimo cierre tanto en valvula manual como en la electrica.
AR01/02 = Max. temperatura en el area.

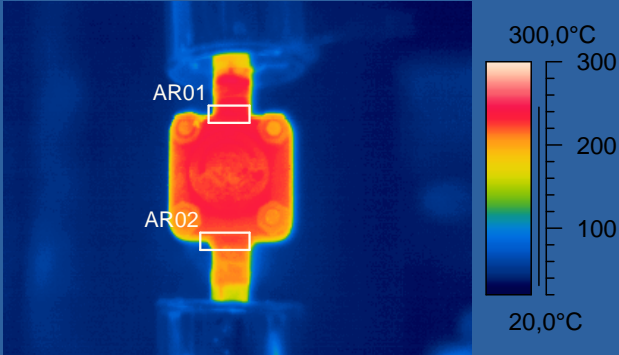
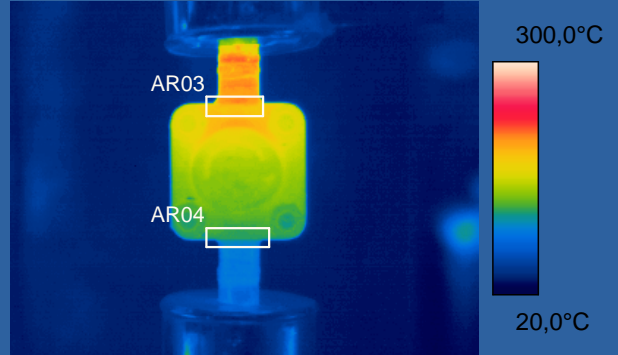
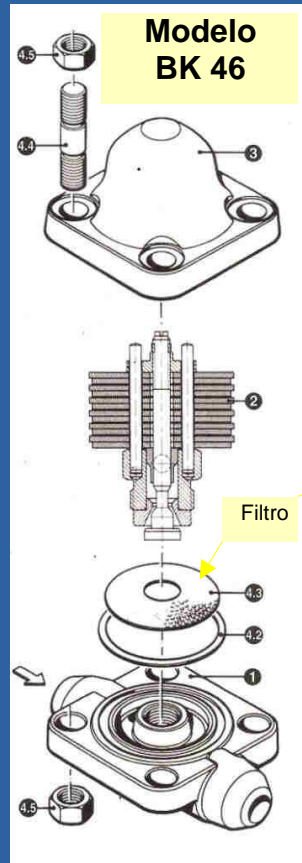
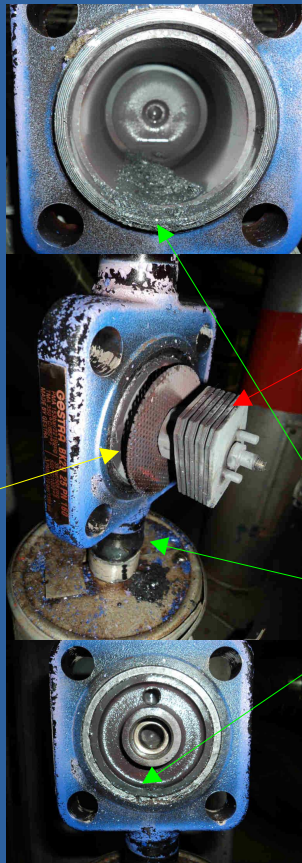
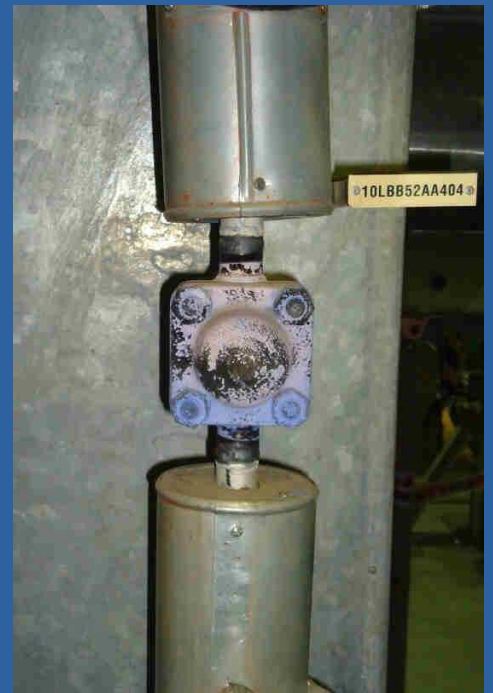
Equipo: 10LBB52AA404

Regulador Termovit Reemplazado

AR01	243,0°C	AR03	214,6°C
AR02	227,1°C	AR04	130,0°C
