# APLICAÇÃO DA TERMOGRAFIA EM MATERIAL RODANTE

Termografistas Nível II ITC: Antonio Silva e Dassyo Dantas  
Termovisor: FLIR P620

# Estudo de caso

## RELATÓRIO DE PREDITIVA - GAEMN - GEMAN

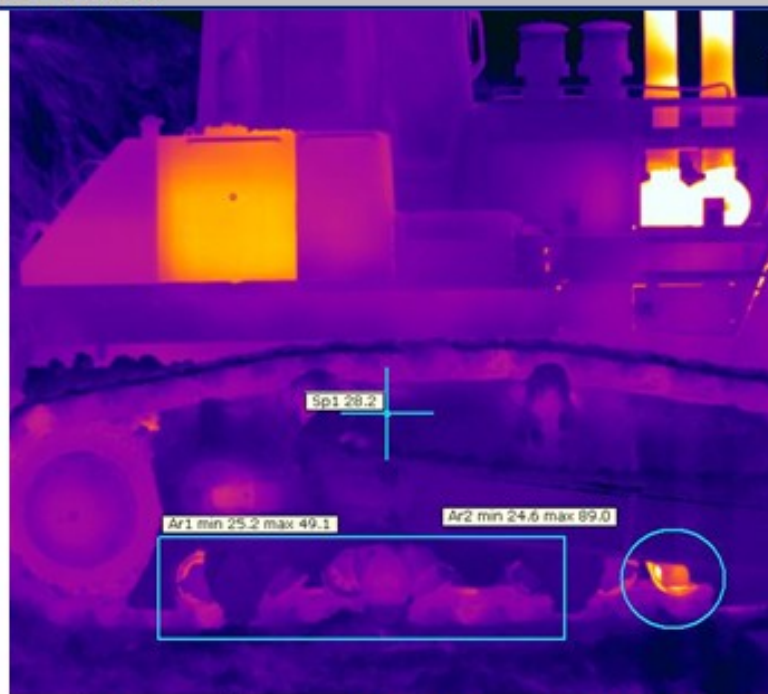
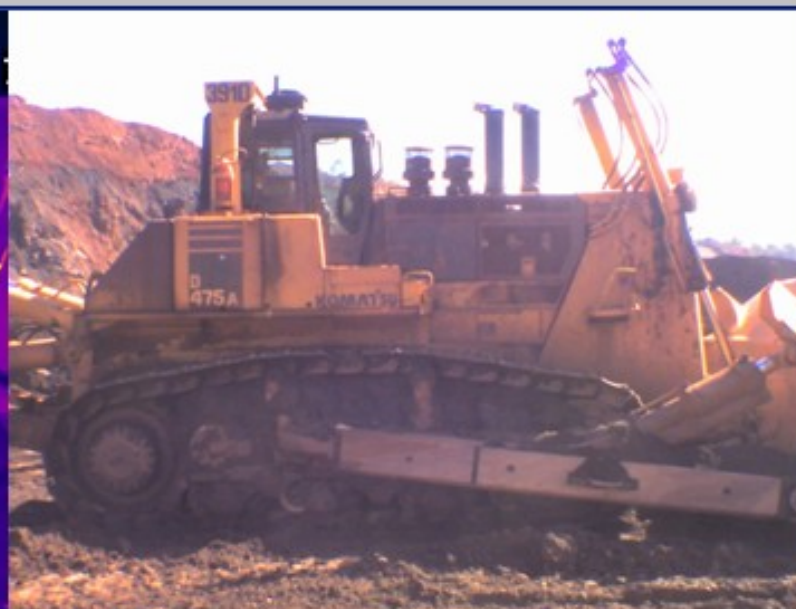
Na inspeção Termográfica, realizada em 24/05/2011, foram detectado superaquecimento no 1º rolete inferior (simples) do lado direito do referido equipamento. Com  $\Delta t$  (89°C-49.1°C)=**39,9°C**

Foi substituído o 1º rolete (simples) do lado direito, conforme solicitado na OS: 2011-12356577.

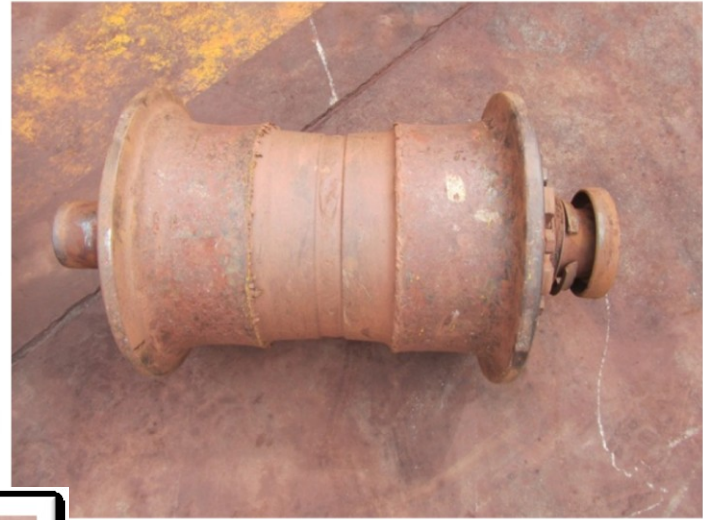
Rolete falhado, com 55% de desgaste e danos nas vedações (aparente causa da falha).

- ❖ Falta de um plano para troca periódica dos componentes.
- ❖ Falha no procedimento de montagem e armazenamento.
- ❖ Severidade de aplicação do equipamento.
- ❖ Má aplicação do equipamento (excessiva locomoção).
- ❖ Danos na vedação dos roletes, aparentemente, provocados por fadiga dos materiais.

- ❖ Fazer acompanhamento da vida útil dos roletes, não apenas com medição de desgaste, mas também das horas de operação dos componentes.
- ❖ Certificar junto ao fabricante, o processo de montagem dos roletes, e possível melhoria na vedação
- ❖ Mudança nas práticas operacionais – Levar o operador até a praça da máquina para revezar, em vez de levar a máquina até a praça de revezamento.
- ❖ Rever o processo de armazenagem e manuseio na instalação.

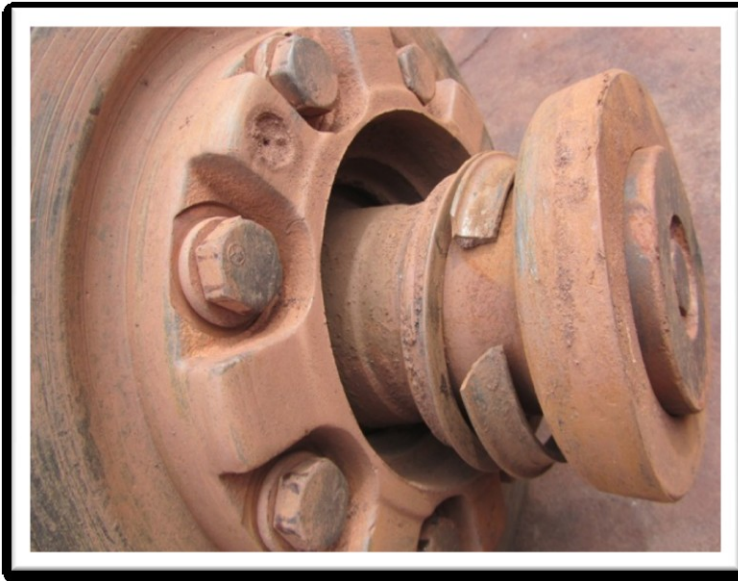
Detalhe do grupo duo-cone danificado, vedação que seria responsável pela retenção do óleo lubrificante no interior do rolete.
