***Punto caliente en TC de
circuito de 22,9 kV***

Téc. Renzo Seminario Orrego
Termógrafo ITC N2
rseminar@luzdelsur.com.pe
resemior@gmail.com
Junio 2012
Lima-Perú

Reporte Termográfico

Set:	Las Praderas	Carga circuito (Amp):	223	Fase:	R
Circuito:	PR-22	Cap. nom. circuito (Amp):	240	kV:	22.9
Equipo:	Transformador de corriente	F.U. en inspección	0,93		
Punto de falla:	Interior del transformador	Veloc. viento (m/s)	1,00	Prioridad:	ALTA

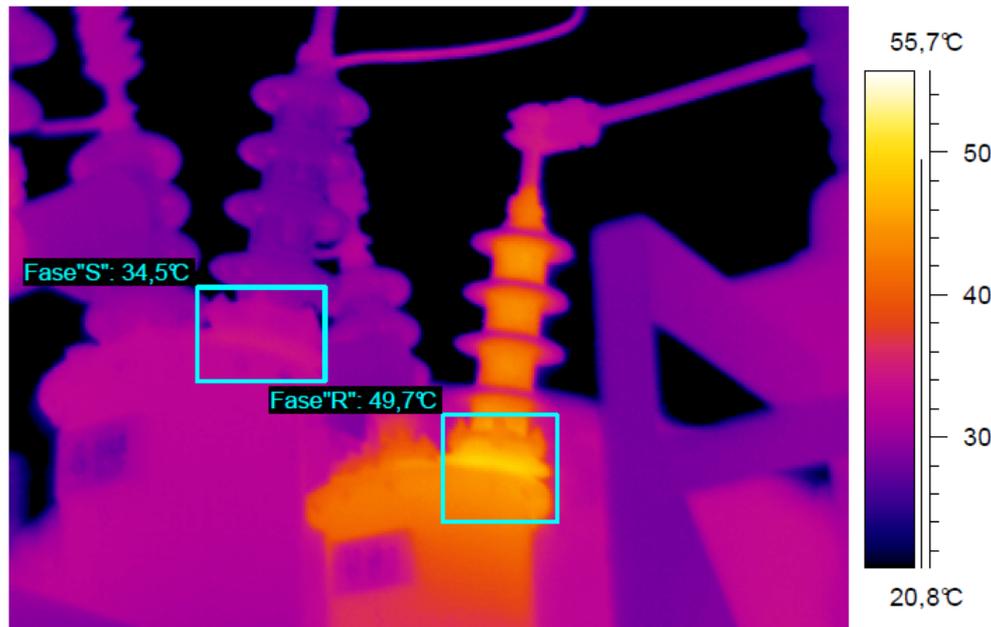
IR information	Value
Date of creation	05/01/2010
Time of creation	01:47:39 p.m.
Camera type	ThermaCAM PM695
Object parameter	Value
Emissivity	0,90
Object distance	4,0 m
Ambient temperature	27,0°C
Relative humidity	0,55
Label	Value
Fase"R" : max	49,7°C
Fase"S" : max	34,5°C

ΔT a carga actual max.	15,28
ΔT Estimada a carga max.	17,70

- Aplicando el método de ΔT° , se identifica una condición fuera de las normales, comparando 02 equipos de iguales características y funciones.

-Se comprueba que efectivamente, existe una diferencia de valores de temperatura generada por un borne con ajuste inadecuado.

- Por tratarse de un problema de calentamiento interno y de prioridad ALTA, la medida de control es el reemplazo inmediato del TC.
- El TC a retirar deberá ser llevado a taller para su análisis y así poder identificar las causas que originarían el calentamiento.

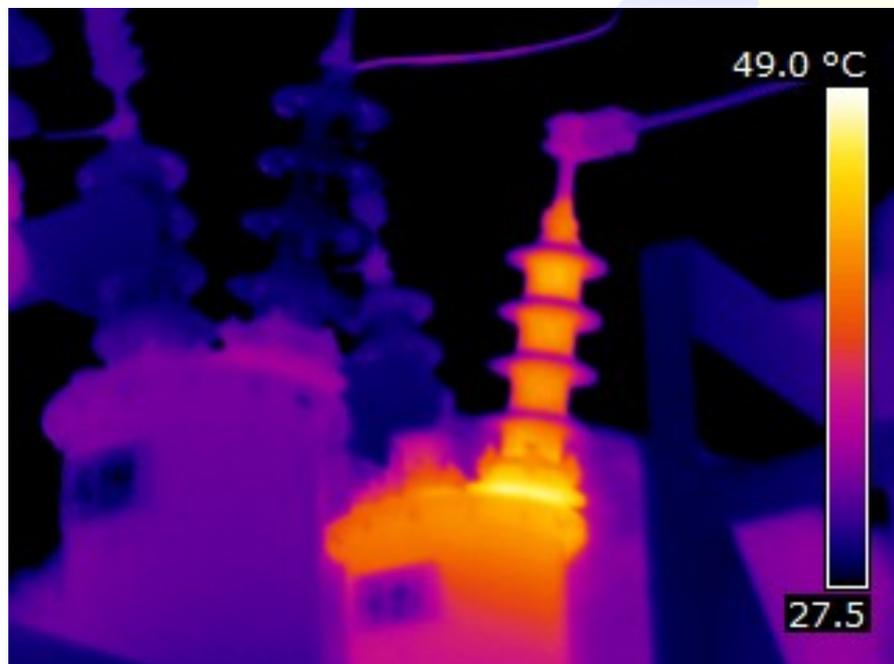
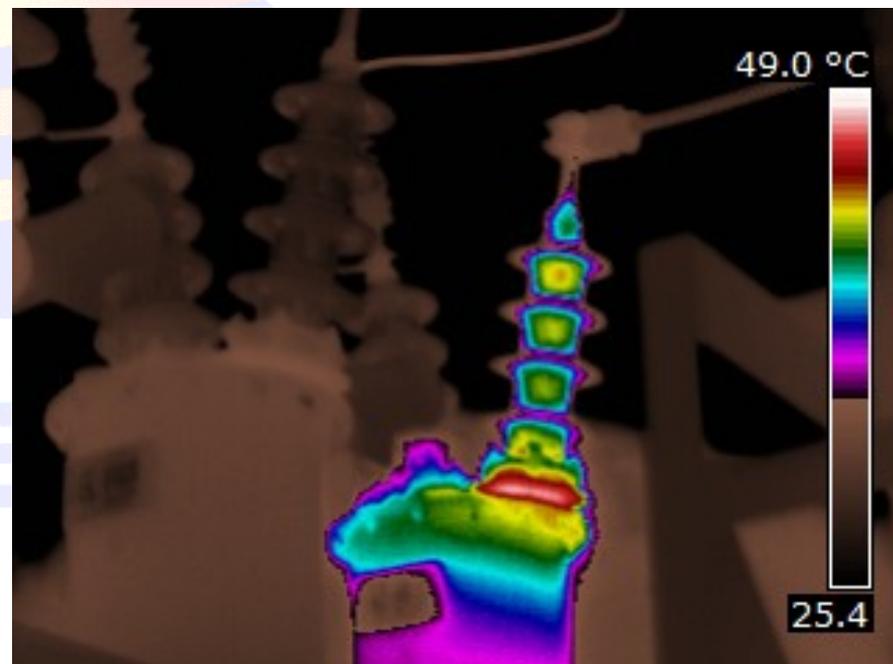
- Al tratarse de mediciones indirectas (conexiones internas inmersas en aceite), los valores de temperatura obtenidos son referenciales, es decir, se debe asumir que la temperatura de la conexión al interior es mayor a la emitida al exterior del equipo.

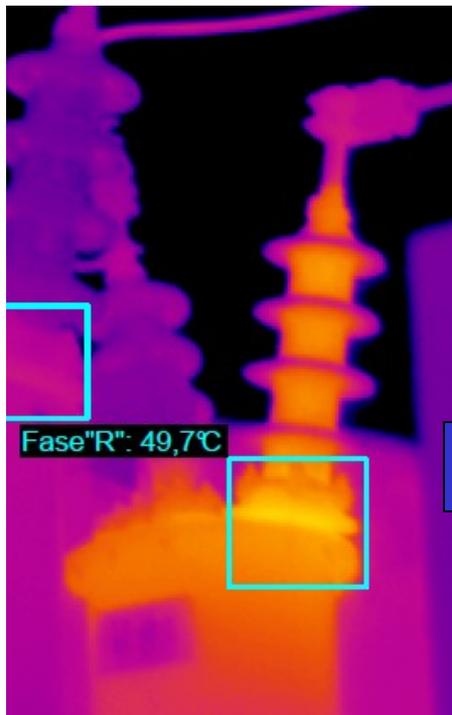
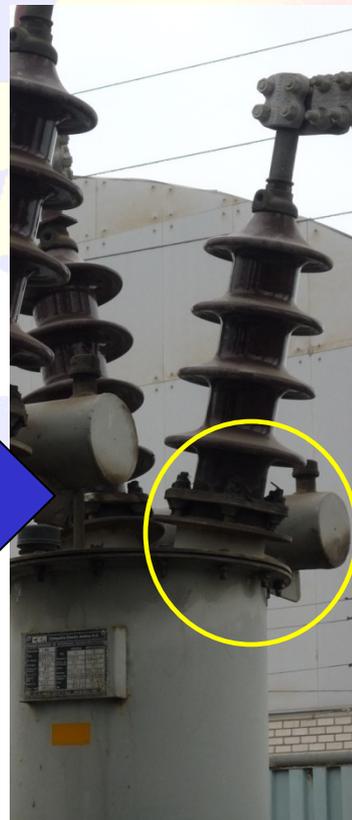
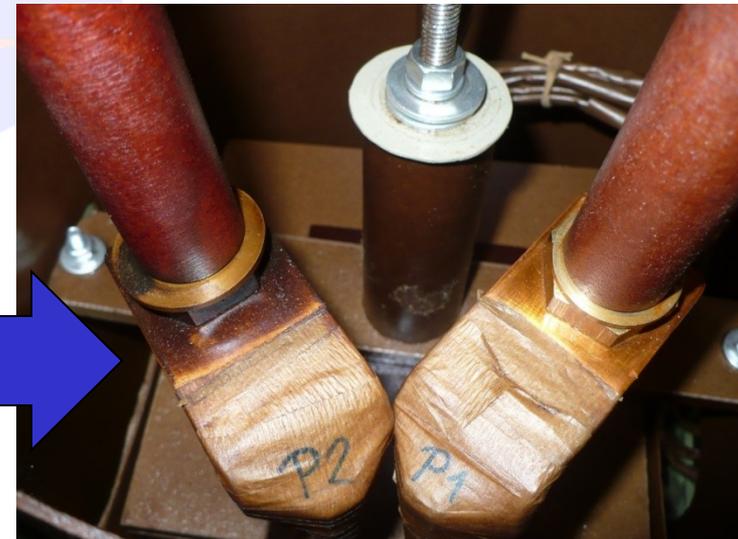
Evaluación en Taller

Se realizó el desmontaje del transformador de corriente para revisar la parte interna.

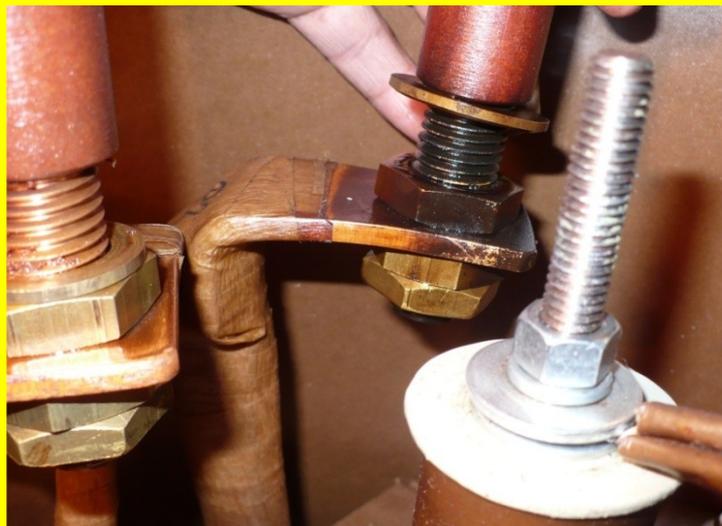
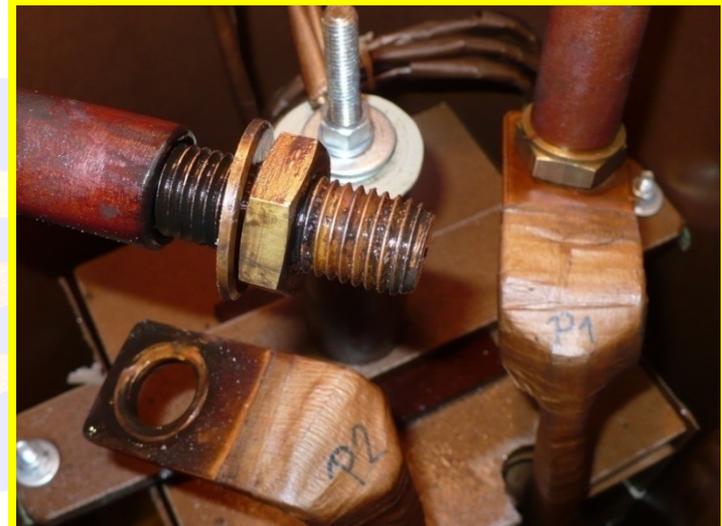
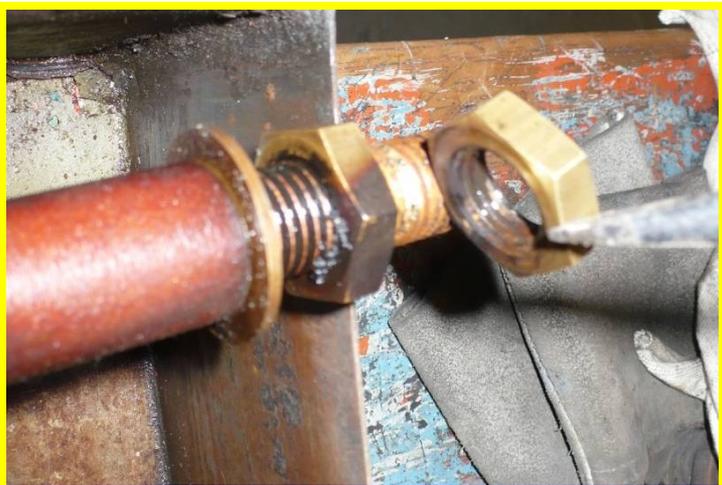
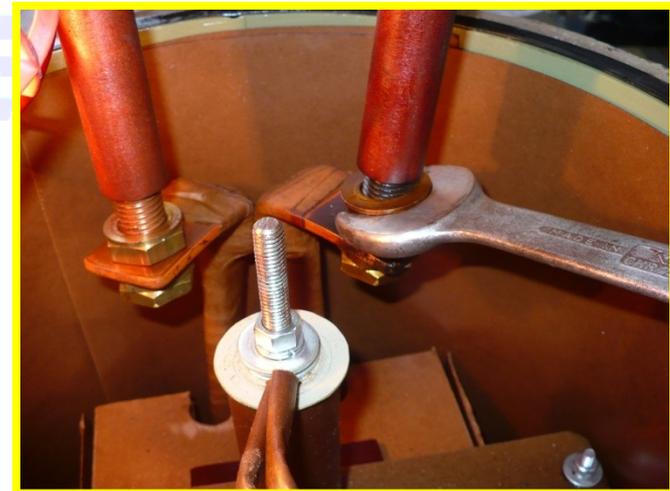
Evaluación en Taller

- De no detectarse el punto caliente, la temperatura del borne mal ajustado seguiría incrementándose, originando el desgaste del material aislante y por consecuencia un cortocircuito interno del equipo.
