Reporte de Inspección de Termografía para:

Central Hidroeléctrica San Lorenzo.

Nota:
Banco de transformadores del servicio propio de Casa de maquinas en San Lorenzo.

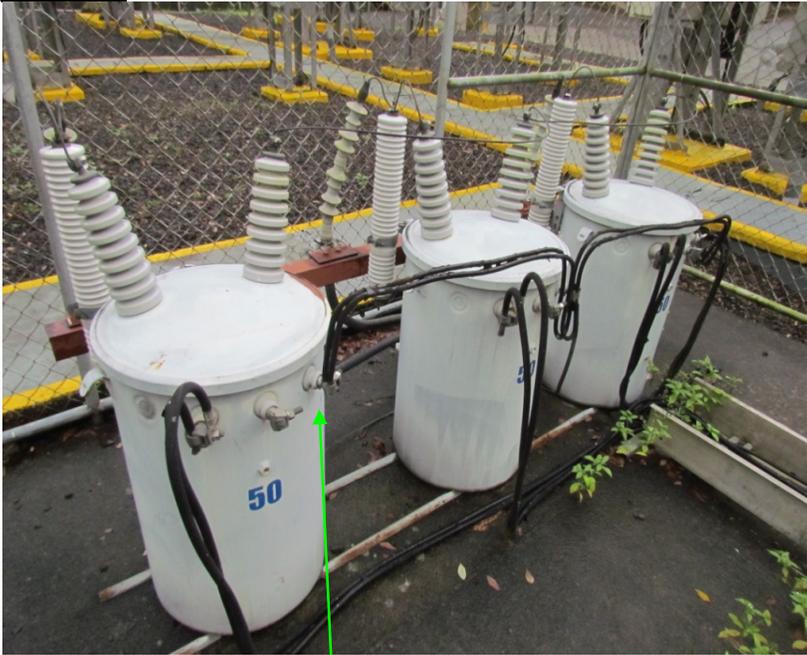
Se nota un pequeño calentamiento en la base de los bushin del secundario, a pesar de que no es mucho, se evidencia un falso contacto interno.

Poste	
Equipo	Borne secundario del transformador de 50 kva
Fase	X2
Ubicación	San Lorenzo
Recomendación	Llevar el transformador a mantenimiento

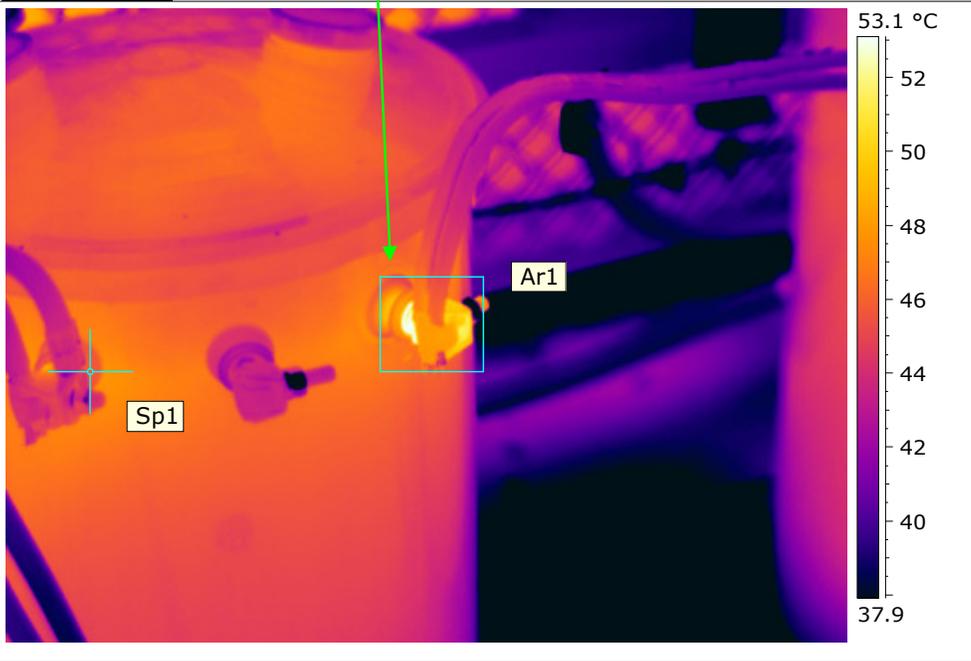
Temp Máxima	53.8 °C
Ar1	53.8 °C
Sp1	45.9 °C

Prioridad	R
Delta T	7.9

Se detecta un punto caliente en el borne secundario del transformador de 50 kva del servicio propio de casa máquinas de la central hidroeléctrica San Lorenzo, hace varios meses se le viene dando seguimiento al caso y se decide reemplazar el transformador y llevarlo a mantenimiento, además del punto caliente se quiere aprovechar de pintar la cuba del transformador ya que presenta signos de oxido. En la central se cuenta con un transformador de respaldo por lo que no se ve afectada la continuidad del abastecimiento eléctrico más que para el cambio.

Se procedió a realizar las pruebas respectivas de PCB, aislamiento, pruebas de relación de transformación y corroborar la impedancia. Cuando se abre el transformador se detecta que el aceite está muy oscuro, por lo que se procede a desarmar, dar mantenimiento total y cambio del aceite, además de esto la conexión interna estaba floja, lo que producía el calentamiento del borne secundario desde el interior de la cuba del transformador hacia la conexión externa.

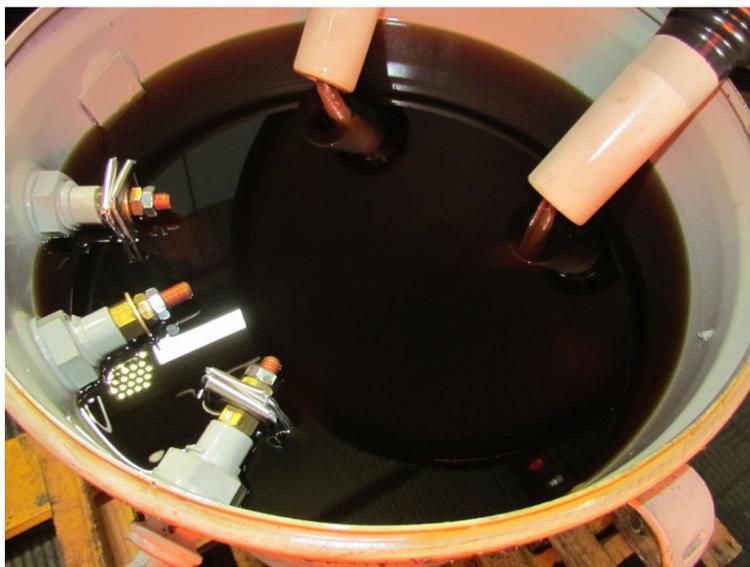
Coloración anormal del aceite del transformador.

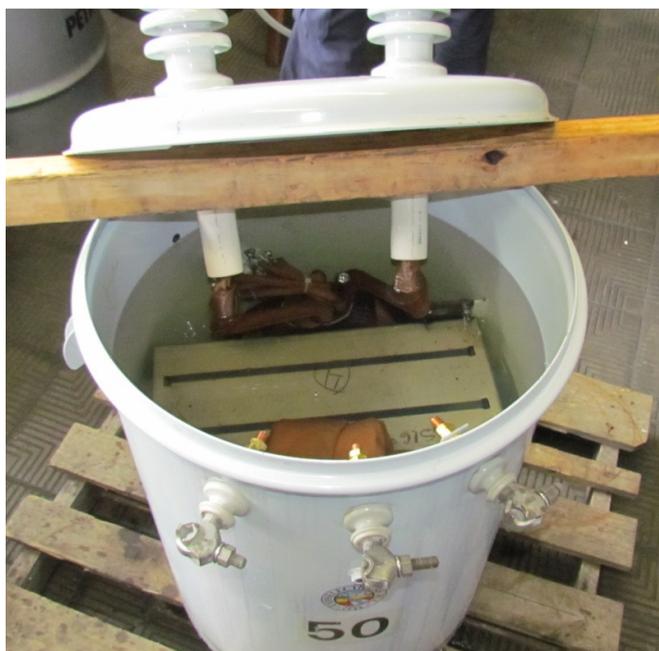
Coloración normal del aceite

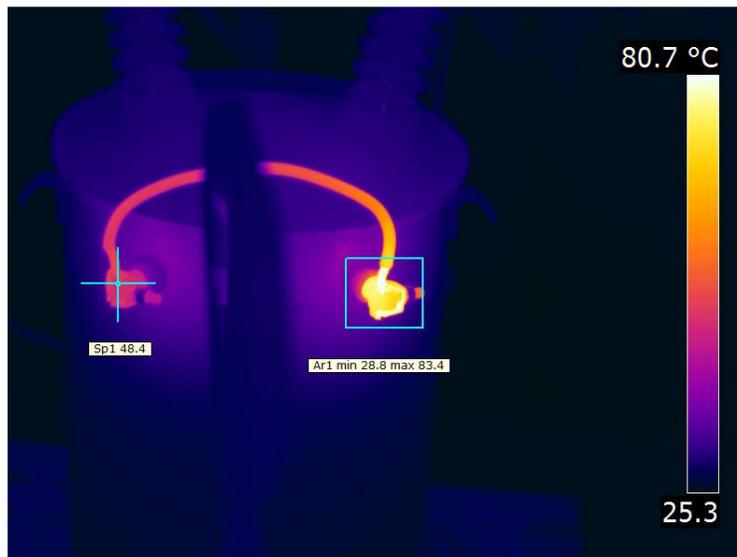
Al desarmar el transformador y hacer las pruebas de cortocircuito se detecto que el jumper había quedado flojo, por lo que se tomo una termografía para ver como se transfiere el calor desde la conexión floja hasta el interior del transformador, la termografía se tomo con el transformador des energizado, por esta razón lo que vemos en las imágenes es el calor residual del falso contacto solo unos segundos después de cortar la tensión.

Entre los 10 segundos después de cortar la tensión.

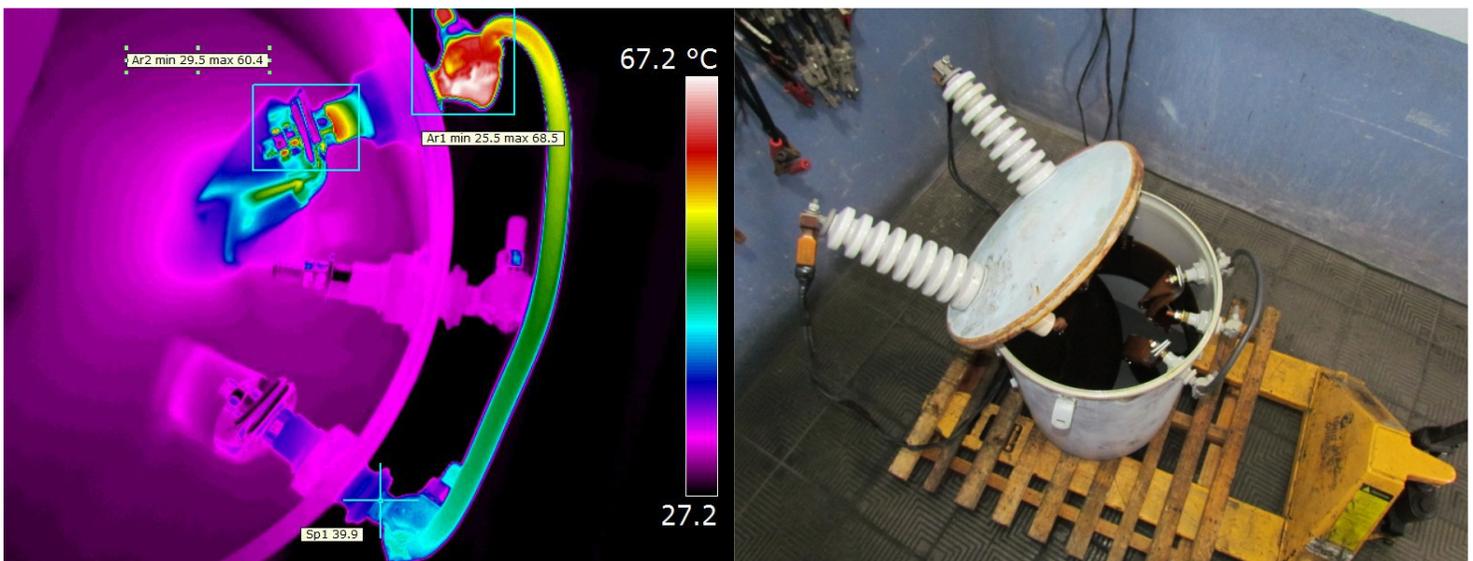
30 segundos después de cortada la tensión
