# ***Aplicação da Termografia na Instrumentação***

## 1ª Inspeção Termográfica

A 1ª inspeção termográfica na instrumentação.

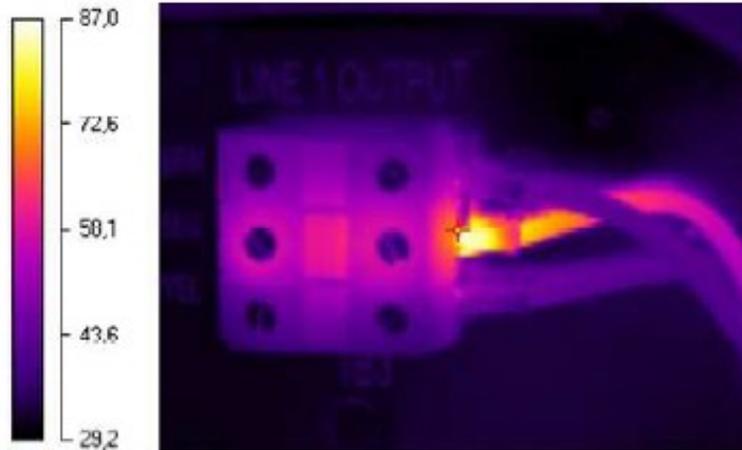
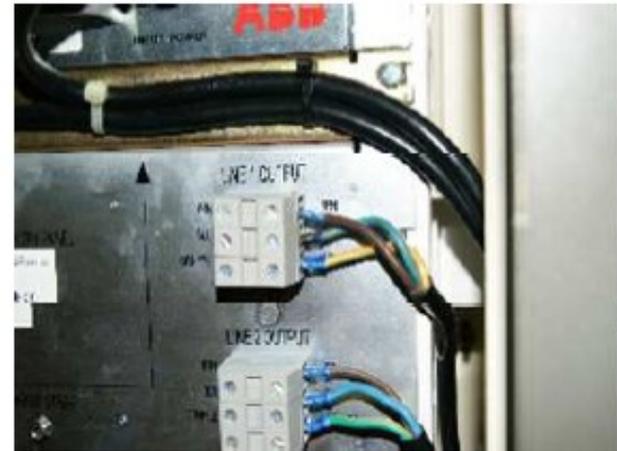
Borne de saída - BLU - LINE 1 OUTPUT. Anomalia térmica no terminal a compressão. Temp. máx. 88,3°C  
Delta 32°C. Severamente aquecido.

Termografia em equipamentos elétricos. Análise dos resultados. rev.E							
<b>Equipamento: SDCD U-9</b>		<b>Ponto Quente Nº: 04</b>	<b>SIX ENG DE MANUTENÇÃO</b>				
1º	Umidade relativa do ar (%)	<b>39,3</b>	FCVV	TFC	FCVV	Fator de correção de velocidade do vento	FCVV
2º	Temperatura medida (°C)	<b>88,3</b>	1,00	88,3	FCC	Fator de correção de carga	FCC
3º	Velocidade do vento (m/s)	<b>0</b>	FCC		TFC	Temperatura final corrigida	TFC
4º	Carga nominal (A)	<b>1,5</b>	1,00		ΔTC	Elevação de temp. corrigida	ΔTC
5º	Carga medida (A)	<b>1,5</b>	ΔTmax	ΔTC	Ta	Temp. ambiente	Ta
6º	Temperatura ambiente (°C)	<b>24,3</b>	45,70	64,0	ΔTmax	Elevação máx. de temp. admissível	ΔTmax
7º	Temp max admitida no componente (°C)	<b>70</b>	Matriz de Risco	FET	Tmax	Temp. max admissível para o componente	Tmax
8º	Qual a criticidade em caso de falha deste componente?(Matriz de Priorização)	<b>3</b>	3	1,40	FET	Fator de elevação de temperatura	FET

<b>Classificação Térmica</b> <b>Severamente aquecido</b>		Classificação Térmica	<b>Matriz de Risco X</b> <b>Classificação térmica</b> <b>12</b>		Tm	Temperatura medida	Tm
<b>Providência</b> <b>Manutenção imediata</b>		4			T3	Tabela 3	T3
					T35	Tabela 35 - NBR5410 (temperatura cabos)	T35

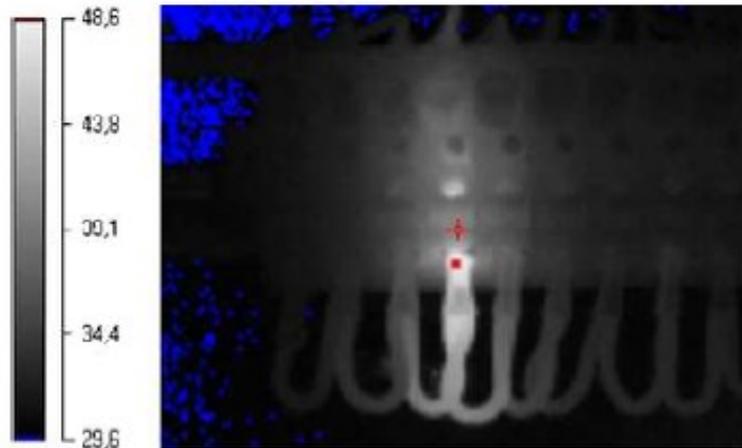
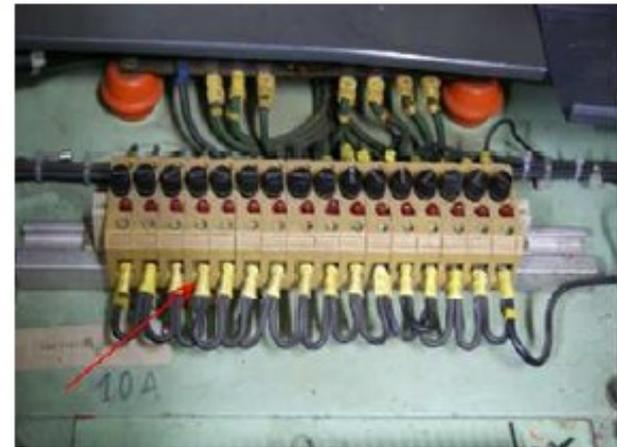
Regua de bornes de saída. (no piso do painel). Anomalia térmica 4º borne da esquerda para a direita. Temp. máx. 49°C. Delta 15°C  
Classificação aquecido.

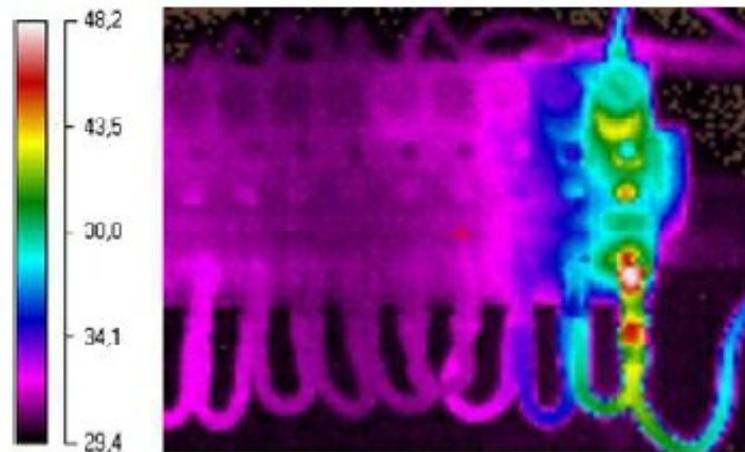
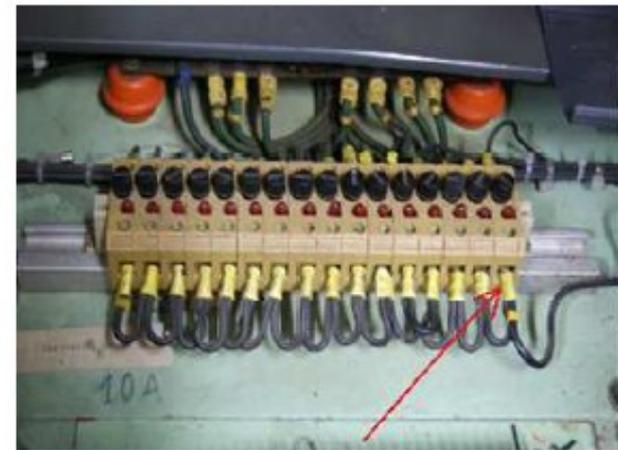
Regua de bornes de saída. (no piso do painel). Anomalia térmica 1º borne da direita para a esquerda. Temp. máx. 48°C. Delta 10°C. Classificação aquecido.

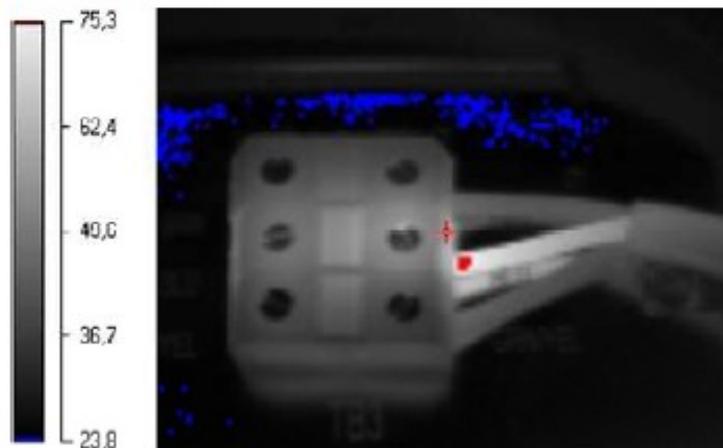
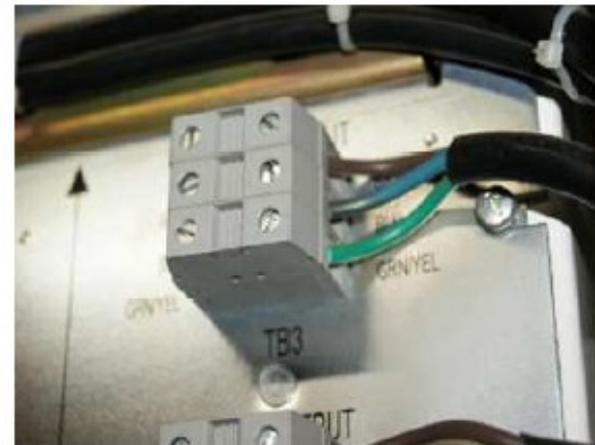
Anomalia térmica na conexão BLU. Temp. máxima 76,2°C. Delta 30°C

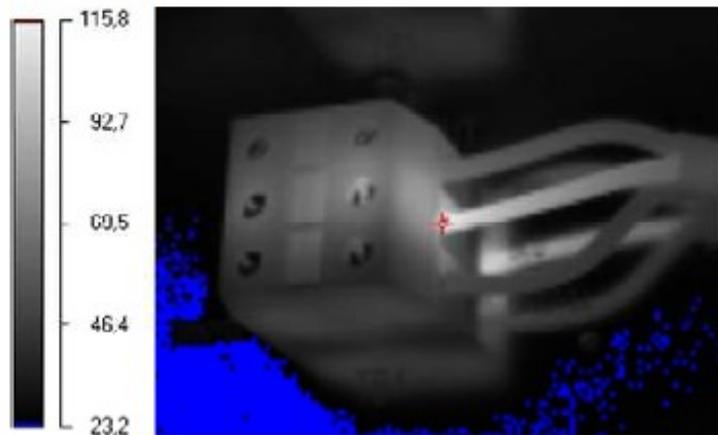
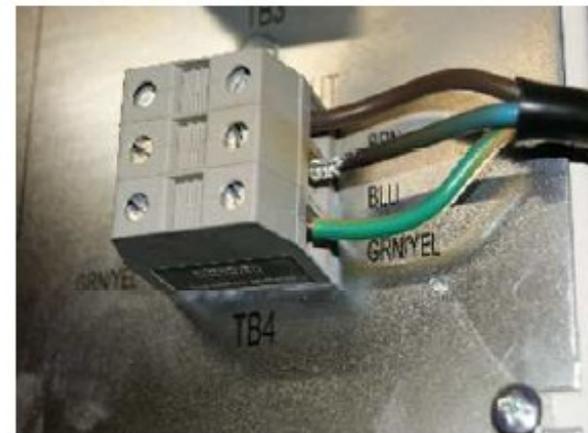
Anomalia térmica na conexão BLU. Temp. máxima 116,3°C. Delta 50°C
