Ocorrência no Barramento Secundário do Transformador “A” do Forno 11

Marcelo Santana da Cruz
Gerência de Manutenção
Vale – Departamento de Manganês e Ligas
E-mail: marcelo.cruz@rdmbr.com
Tel. (71) 8622-4978

INSPEÇÃO TERMOGRAFICA:

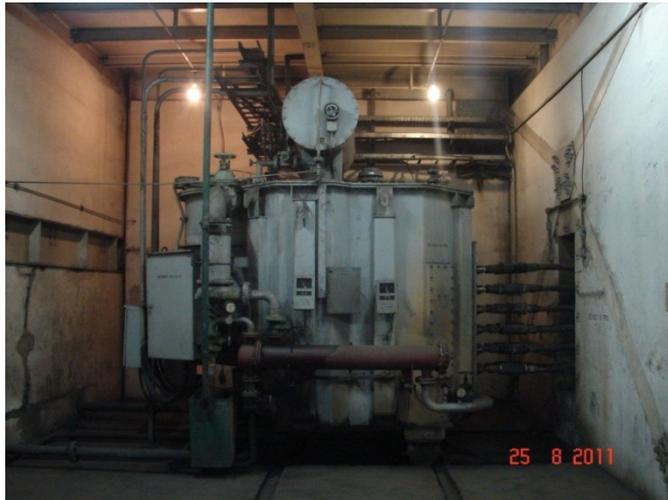
Antes

Ocorrência Barramento Secundário do Transformador "A" do Forno 11

Abrangência da falha: 2 - Setorial

Classificação do Aquecimento: 1 - Crítico

Risco / Custos: 2 - Alto

Ação Corretiva: Efetuar a substituição do cabo refrigerado.

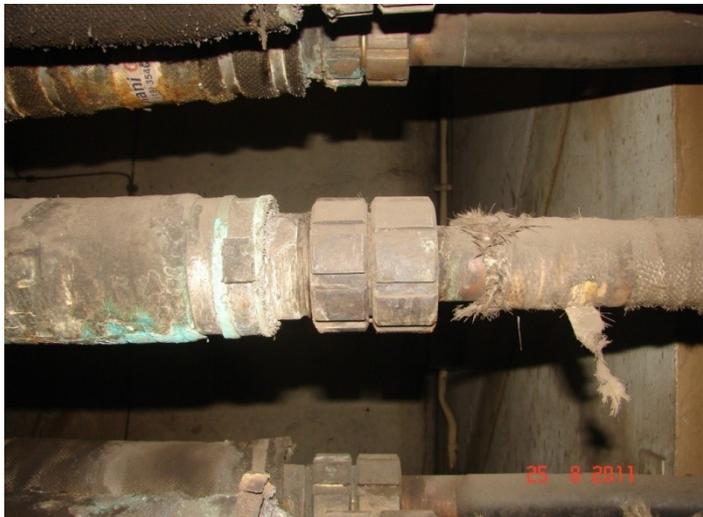
Antes

Ocorrência no Barramento Secundário do Transformador "A" do Forno 11

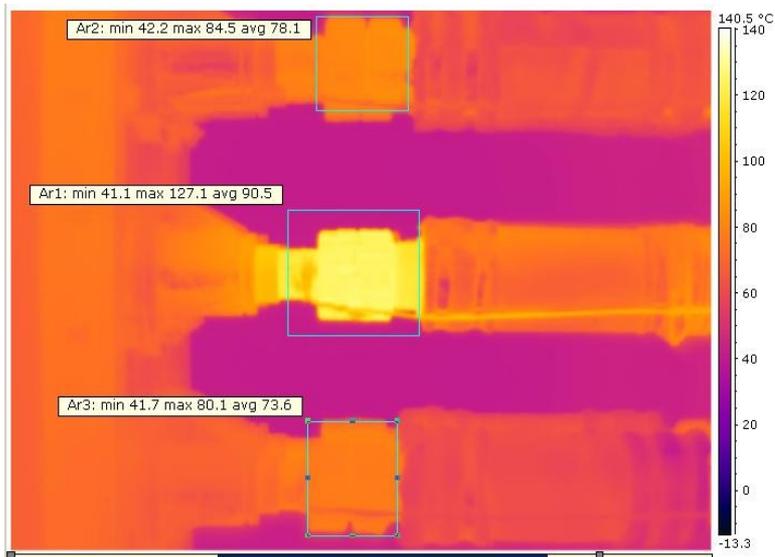
Antes

Ocorrência no Barramento Secundário do Transformador "C" do Forno 11

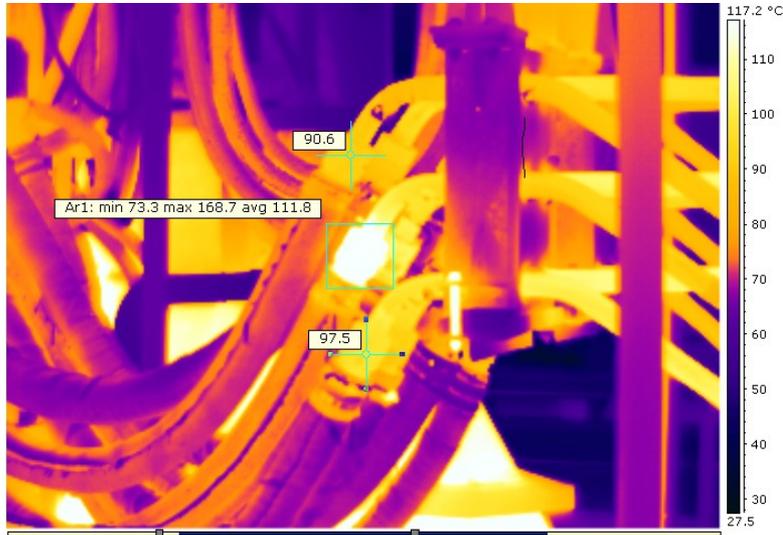
Antes

Barramento Secundário do Transformador "A" do Forno 11

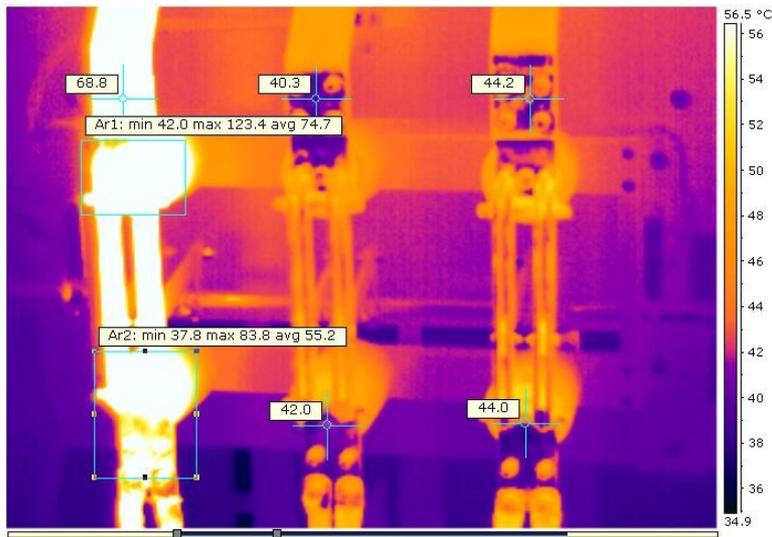
Antes

Seccionadora de Entrada Geral dos Cubículos 13,8 KV do Forno 11

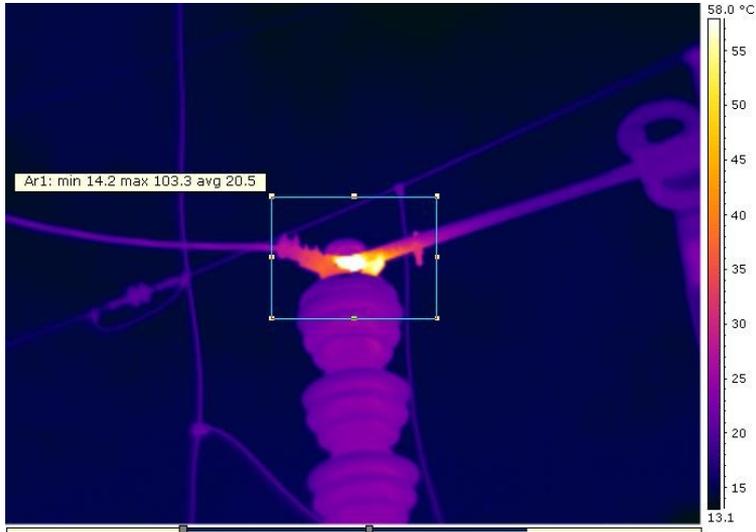
Antes

Seccionadora de Entrada Geral 230 KV

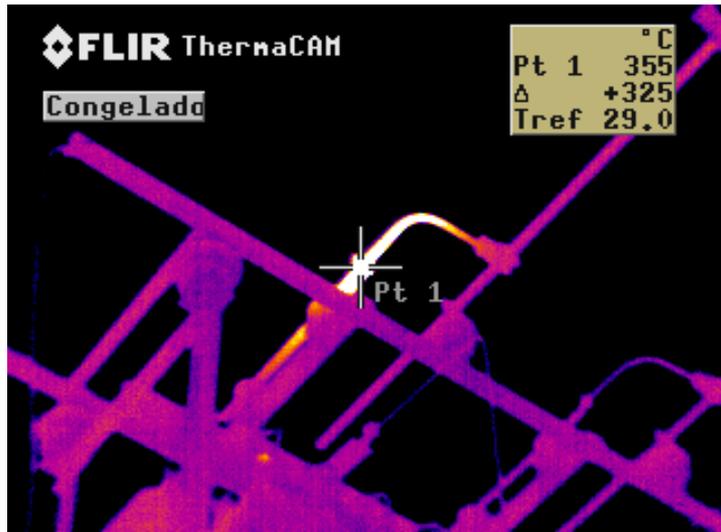
Antes

Barramento de Entrada do Banco de Capacitor 01 do Transformador T4
