Transportadora
de Electricidad S.A.

Sobrecalentamiento Puntual de Transformador de Potencia 25 MVA 115/24.9 kV

20 de Marzo de 2014

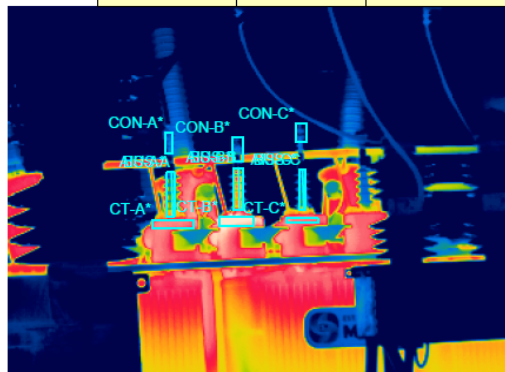
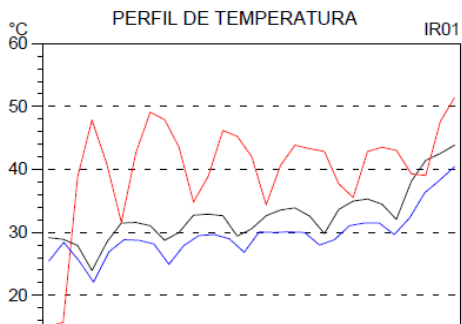
ITEM	Conector	Aislante	Tr.Corriente
Fase A	40,5°C	49,4°C	56,3°C
Fase B	74,8°C	50,5°C	66,6°C
Fase C	35,6°C	39,1°C	56,9°C
Dif. A-B	-34,3°C	-1,1°C	-10,3°C
Dif. B-C	39,3°C	11,4°C	9,7°C
Dif. C-A	-5,0°C	-10,3°C	0,6°C

Falla en conexión interna bushing fase B

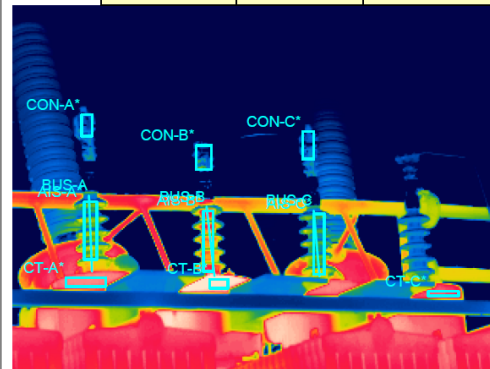
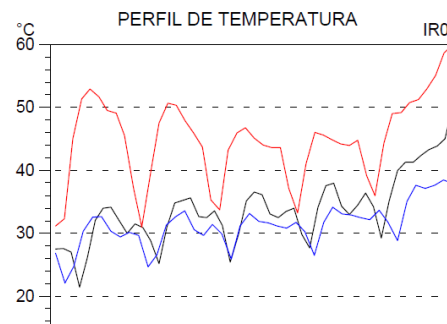
ITEM	Conector	Aislante	Tr.Corriente
Fase A	39,9°C	38,2°C	56,4°C
Fase B	51,6°C	56,1°C	63,8°C
Fase C	40,4°C	39,1°C	54,4°C
Dif. A-B	-11,7°C	-17,9°C	-7,5°C
Dif. B-C	11,2°C	16,9°C	9,4°C
Dif. C-A	0,4°C	1,0°C	-2,0°C

Falla en conexión interna bushing fase B

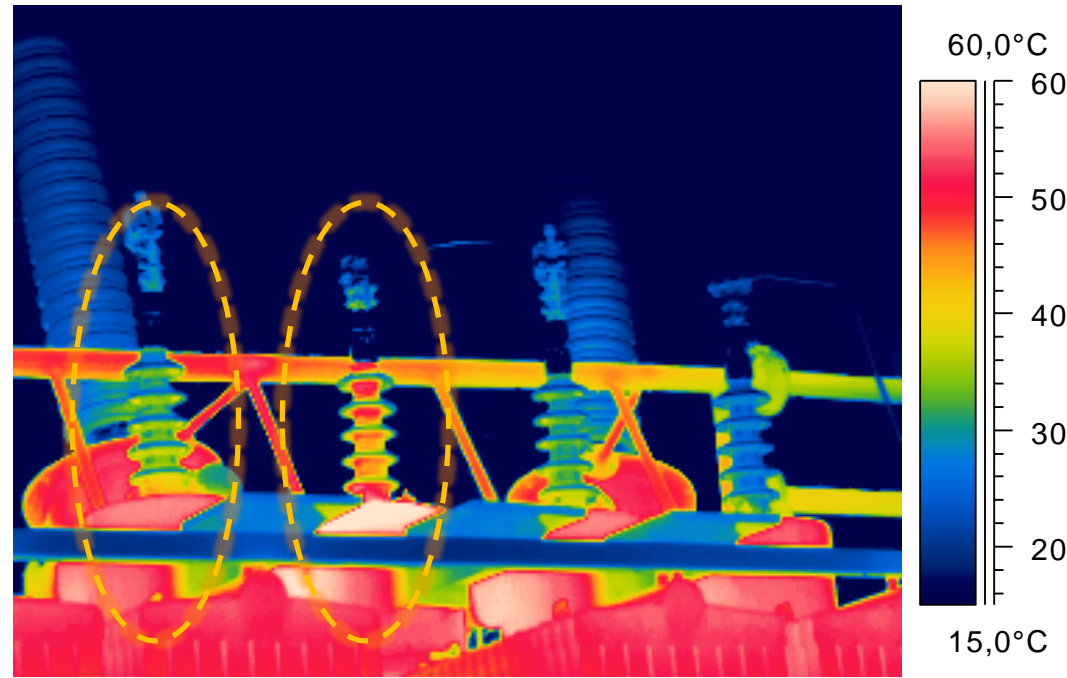
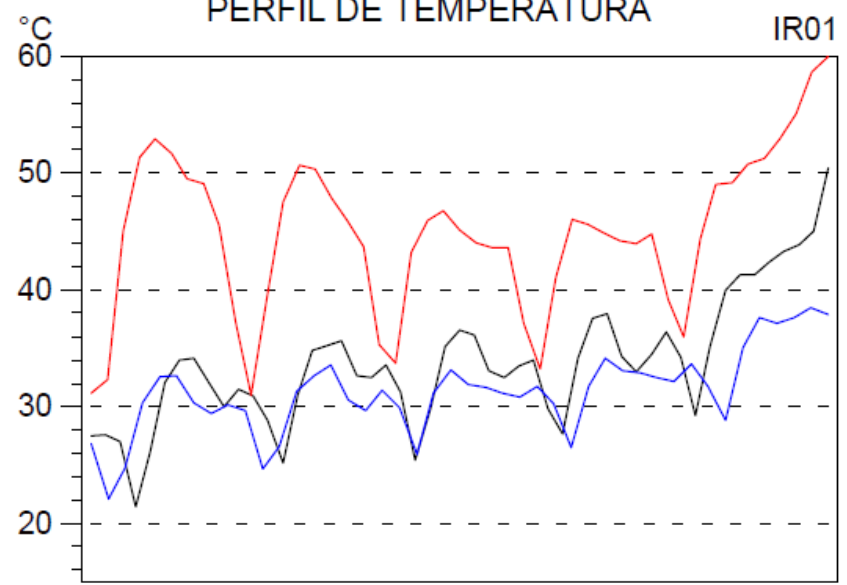
ITEM	Conector	Aislante	Tr. Corriente
Fase A	39,9°C	38,2°C	56,4°C
Fase B	51,6°C	56,1°C	63,8°C
Fase C	40,4°C	39,1°C	54,4°C
Dif. A-B	-11,7°C	-17,9°C	-7,5°C
Dif. B-C	11,2°C	16,9°C	9,4°C
Dif. C-A	0,4°C	1,0°C	-2,0°C

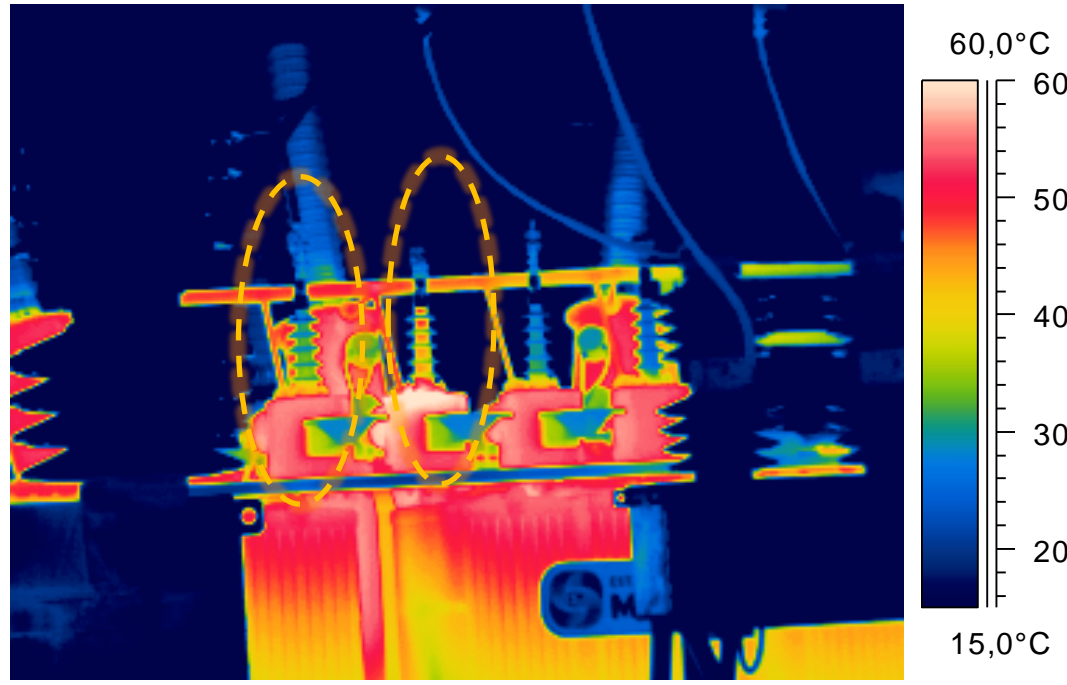
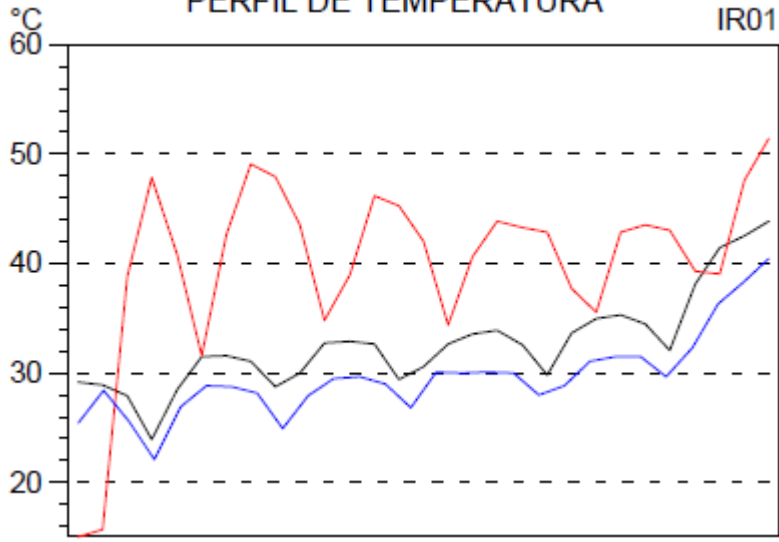
ITEM	Conector	Aislante	Tr. Corriente
Fase A	40,5°C	49,4°C	56,3°C
Fase B	74,8°C	50,5°C	66,6°C
Fase C	35,6°C	39,1°C	56,9°C
Dif. A-B	-34,3°C	-1,1°C	-10,3°C
Dif. B-C	39,3°C	11,4°C	9,7°C
Dif. C-A	-5,0°C	-10,3°C	0,6°C

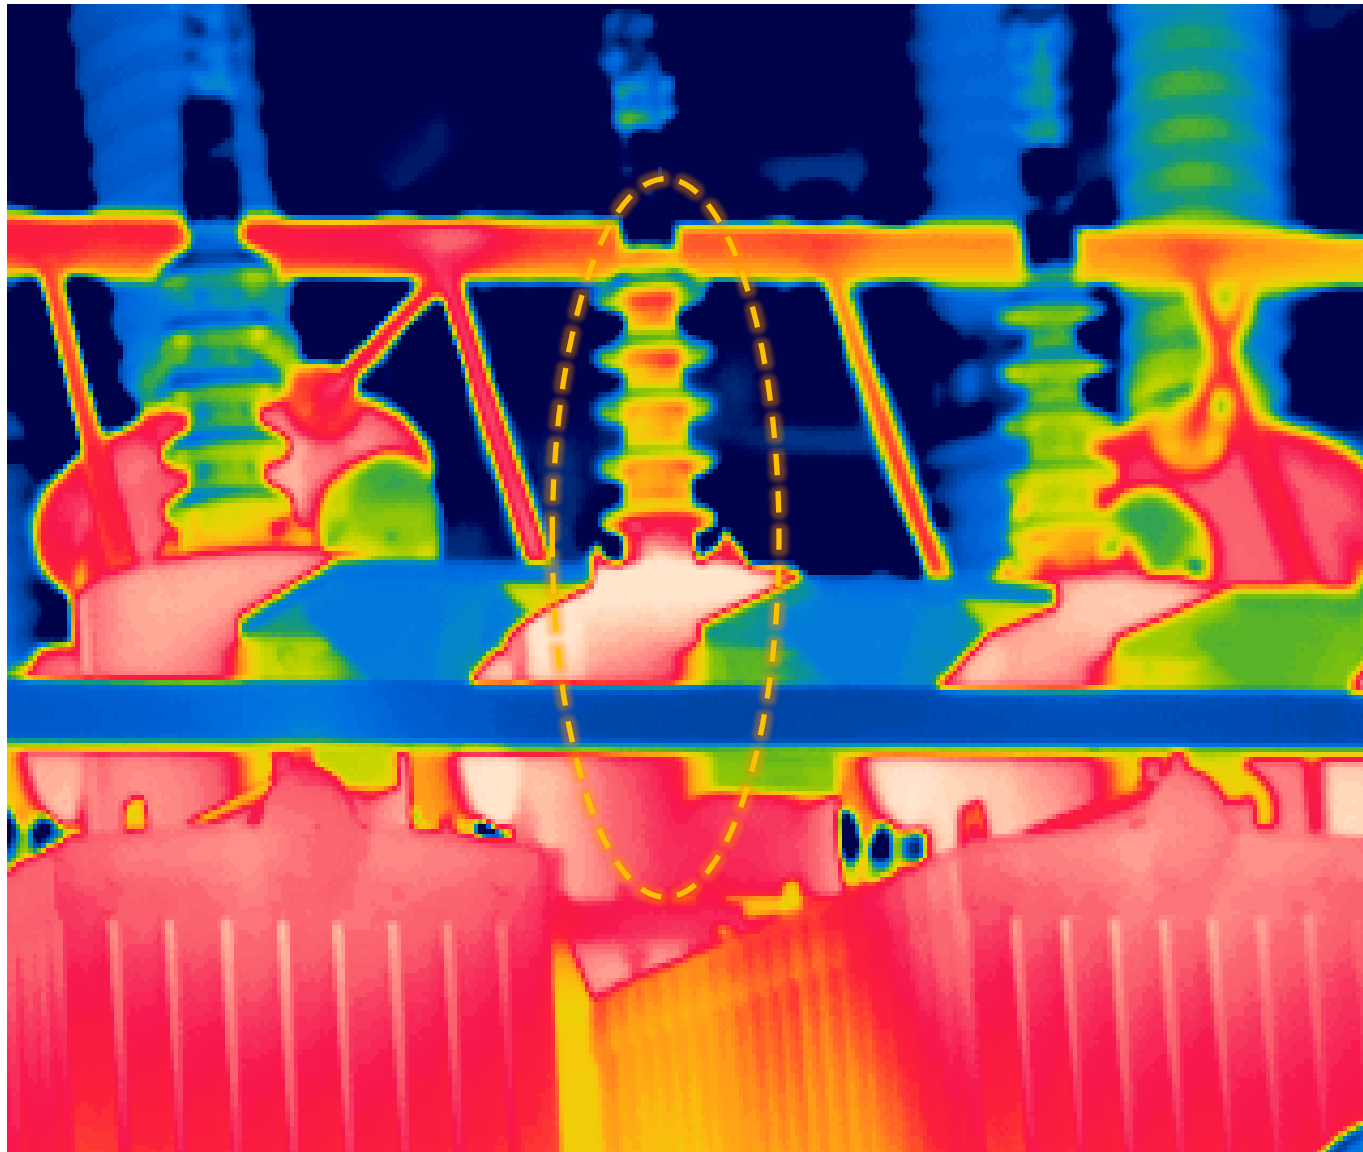
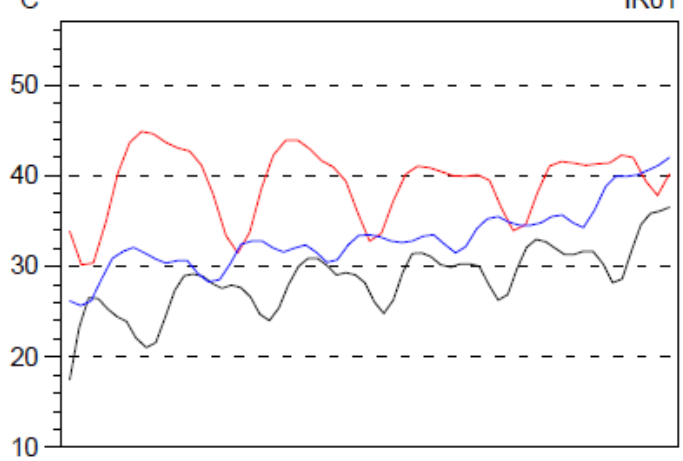
ITEM	Conector	Aislante	Tr. Corriente
Fase A	35,1°C	39,9°C	53,0°C
Fase B	43,4°C	45,1°C	56,5°C
Fase C	40,4°C	42,8°C	53,9°C
Dif. A-B	-8,3°C	-5,2°C	-3,5°C
Dif. B-C	3,0°C	2,3°C	2,6°C
Dif. C-A	5,3°C	2,9°C	0,9°C

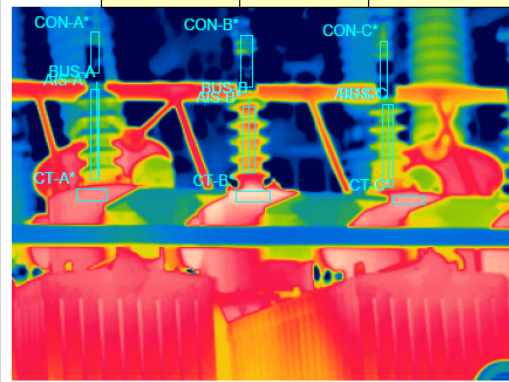
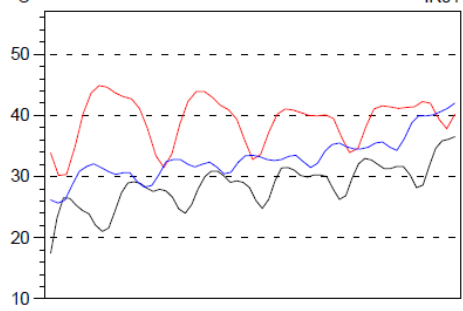
ITEM	Conector	Aislante	Tr. Corriente
Fase A	35,1°C	39,9°C	53,0°C
Fase B	43,4°C	45,1°C	56,5°C
Fase C	40,4°C	42,8°C	53,9°C
Dif. A-B	-8,3°C	-5,2°C	-3,5°C
Dif. B-C	3,0°C	2,3°C	2,6°C
Dif. C-A	5,3°C	2,9°C	0,9°C

Defecto en conexión interna bushing fase B.

Presencia de punto caliente de origen interno, presumiblemente causado por desajuste en conexión eléctrica en Conductor Flexible Devanado a Espiga de Buje.

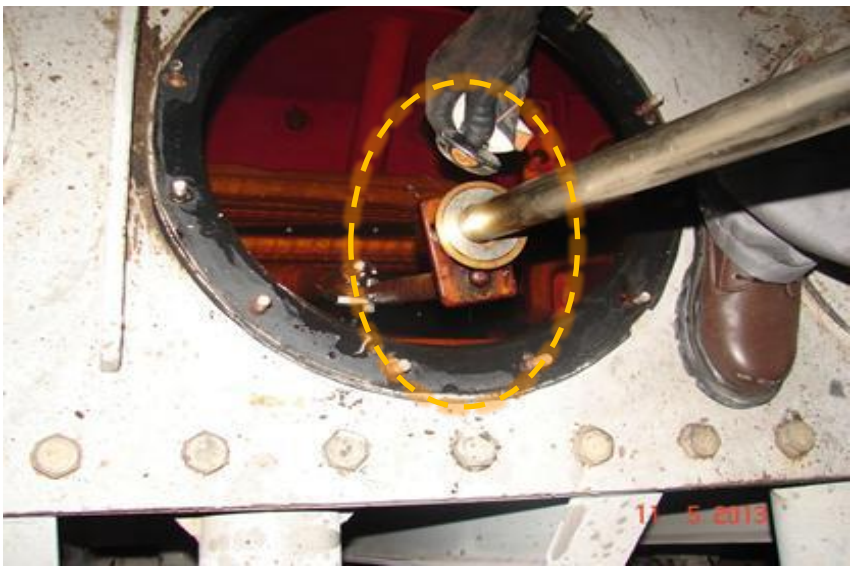
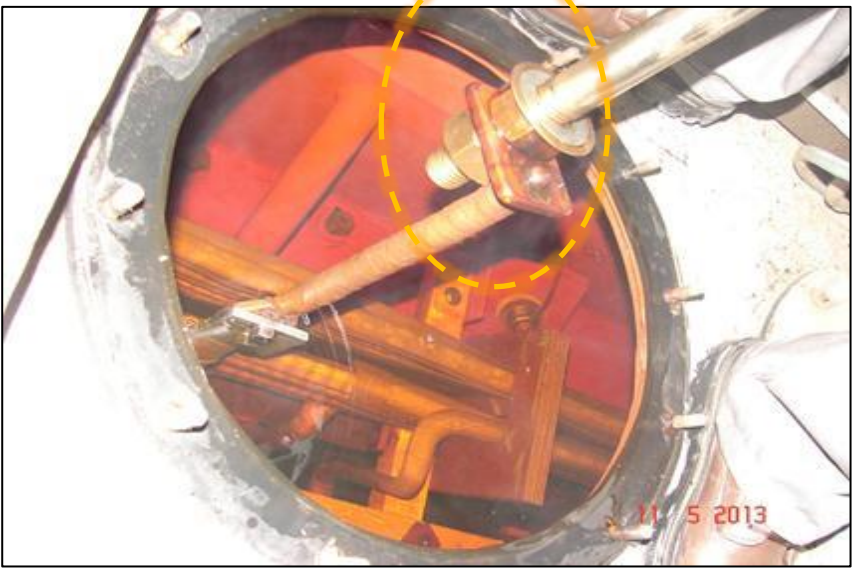
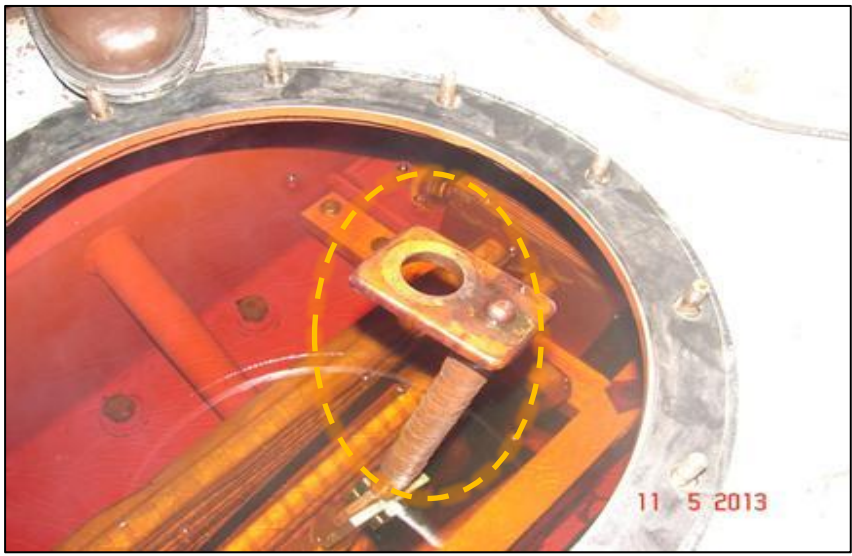
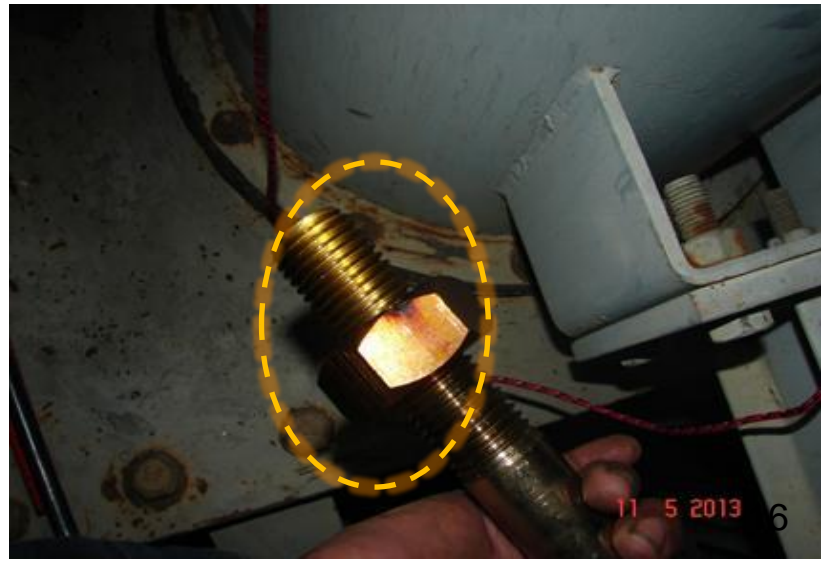
- Presencia de punto caliente detectado y corregido de manera adecuada.
- Causa presumible del defecto, cambios térmicos en conductores de cobre y bronce en 20 años de servicio.
- **Cuál es el problema de seguimiento o resuelto, y por quién?**
- Mediciones posteriores no detectan nueva presencia del problema
