Eletrobras

Distribuição Rondônia

Estudo de Caso

S.E. Ji-Paraná 1 – JI 69/34,5/13,8 KV

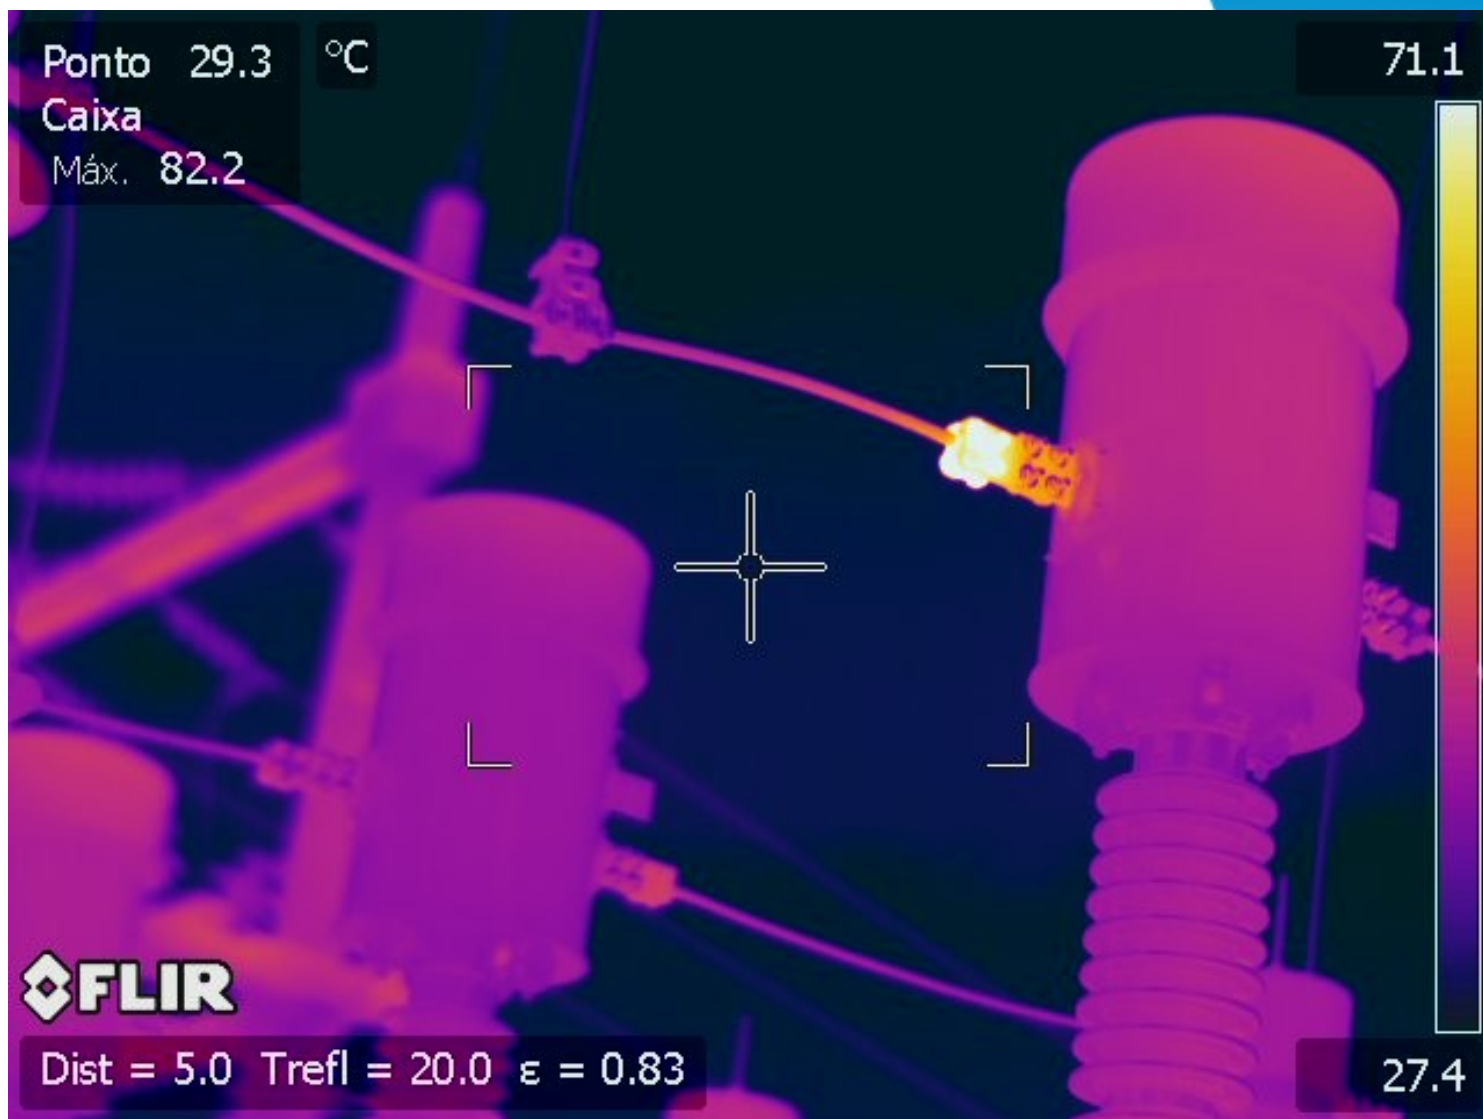
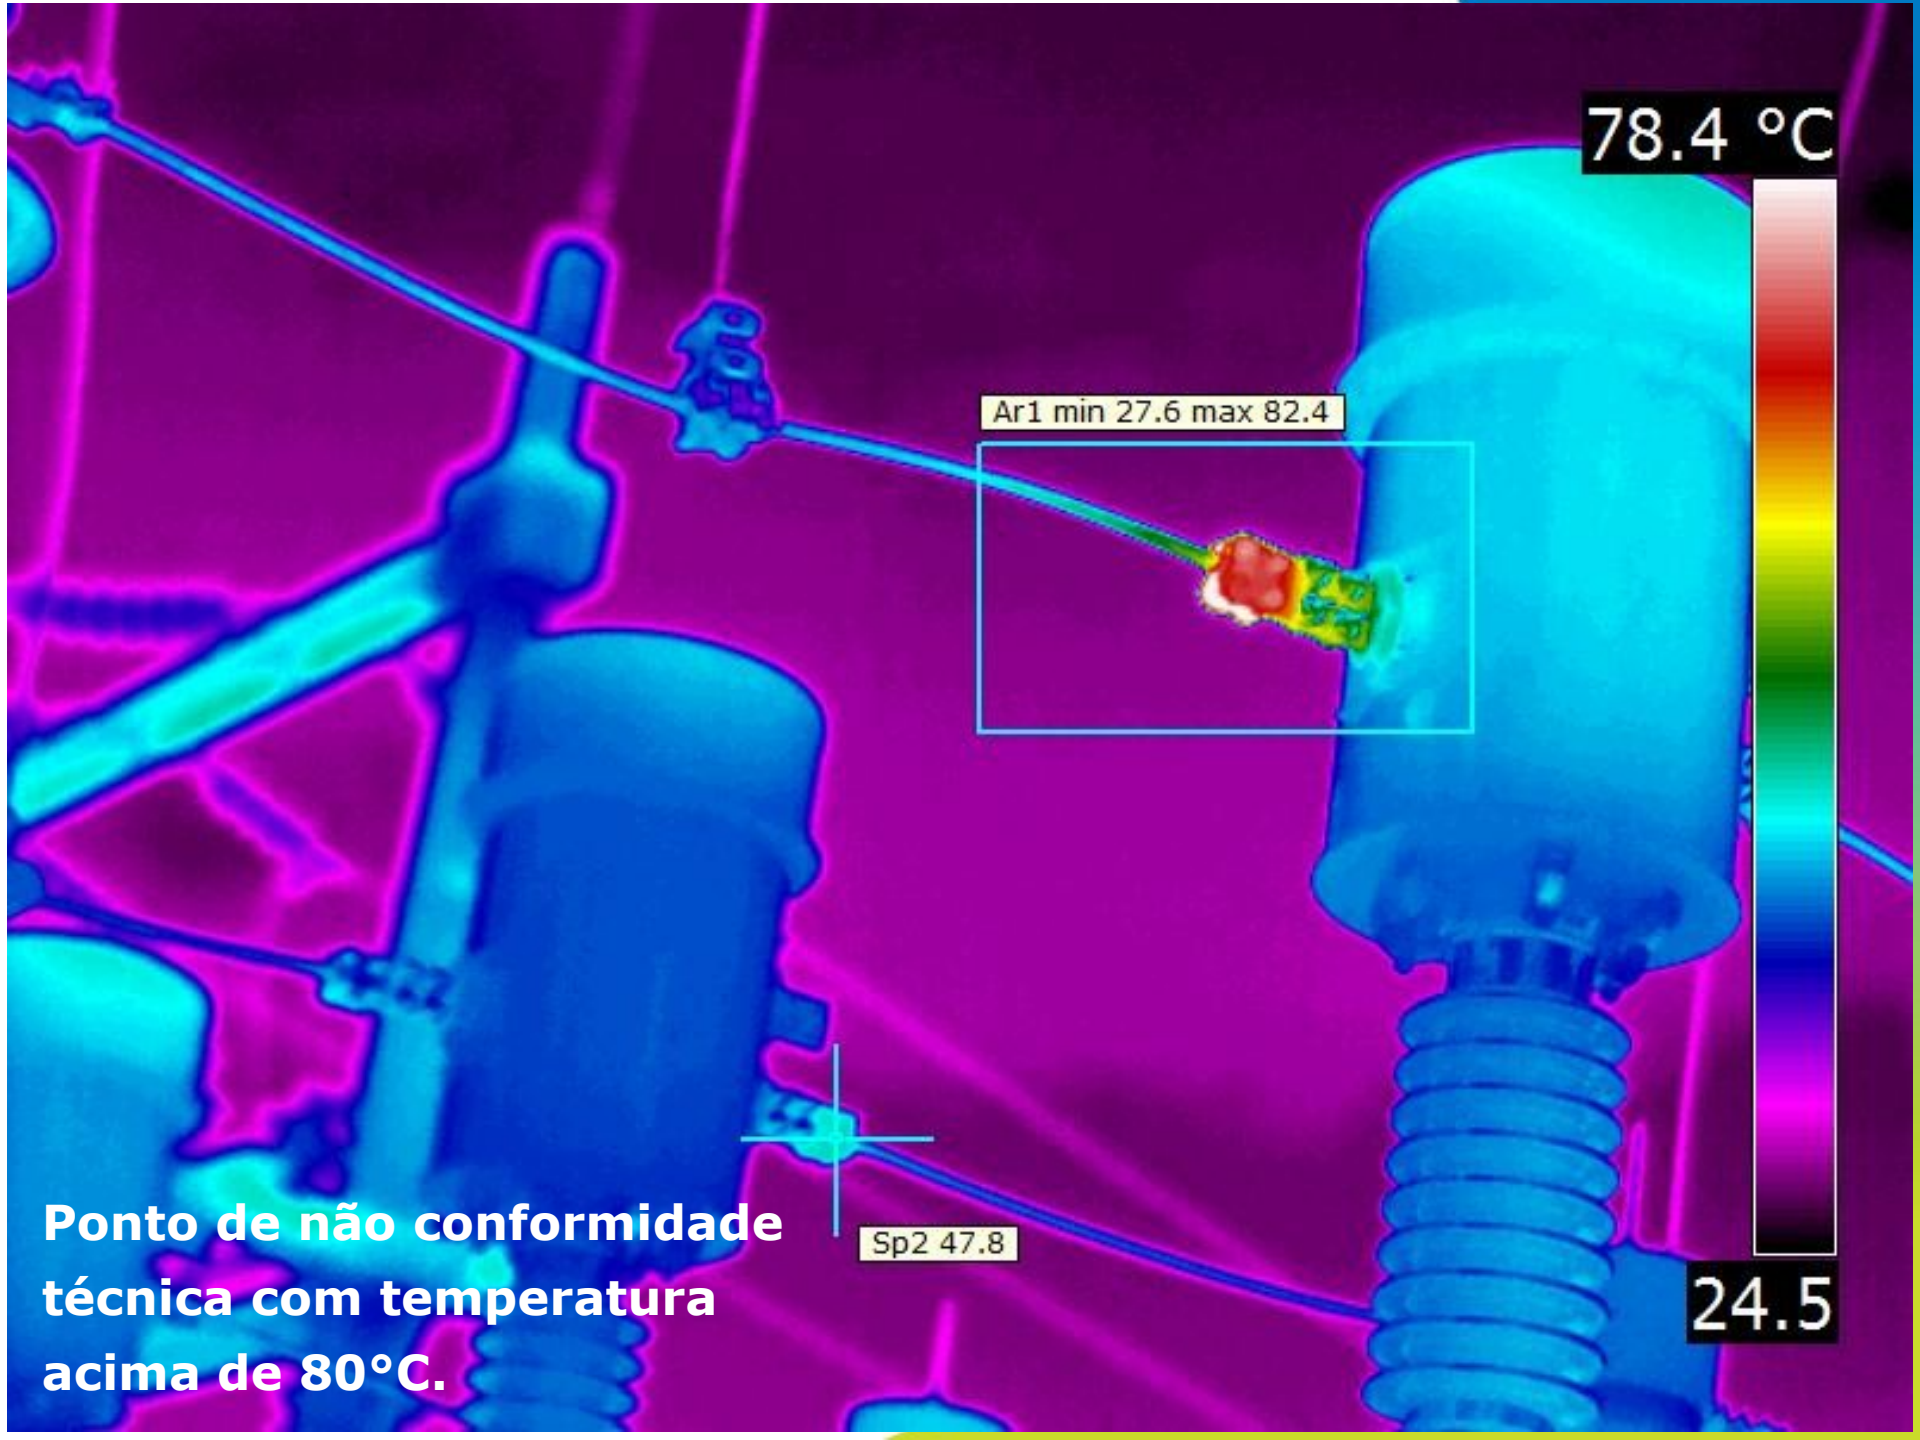
Conector de entrada do TC 69kV após a chave seccionadora JISD4-09

TC de 69KV que mede a corrente do
Trafo 02 69/13,8KV de 20/26MVA.

78.4 °C

Ar1 min 27.6 max 82.4

Sp2 47.8

Ponto de não conformidade técnica com temperatura acima de 80°C.

Um defeito no TC resultaria na saída de operação no horário de ponta de todo o setor de 13,8KV que atende a cidade de Ji-Paraná, deixando um total de 150mil pessoas sem energia, resultando na saída de operação

- Necessário manutenção urgente devido a pontos com altas temperaturas.
- Durante a manutenção deve ser avaliado a necessidade ou não dá substituição dos conectores ou se somente o reaperto.
- Necessária nova inspeção nos próximos meses.
