OCORRÊNCIAS EM LINHAS DE DISTRIBUIÇÃO

Os fatos demonstrados a seguir ocorreram na CEMIG.

Trabalho preparado por Herbert Geovane de Carvalho
Técnico de Manutenção de Campo

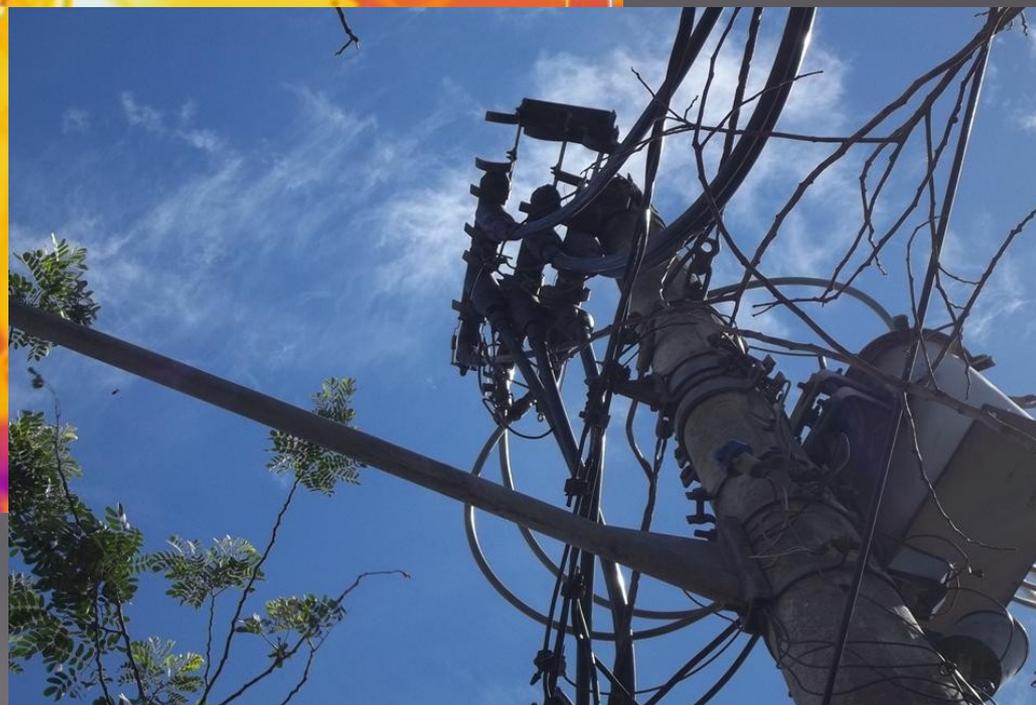
A falha foi detectada pela termografia no conector tipo MBT de 15kV 600A.

Anomalias térmicas em conexões isolada tipo MBT são caracterizadas problema com ΔT acima de 4°C. Para esse caso foi considerado emergência com atuação imediata.

Essa anomalia foi analisada e definimos que se tratava de falha na montagem da malha de aterramento do conector MBT.

ANOMALIA TÉRMICA DE $\Delta T=160^{\circ}\text{C}$ NO MBT LADO FONTE FASE "B"

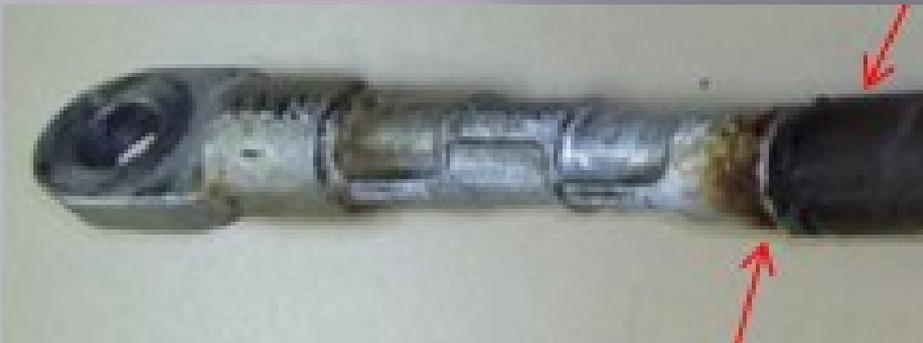
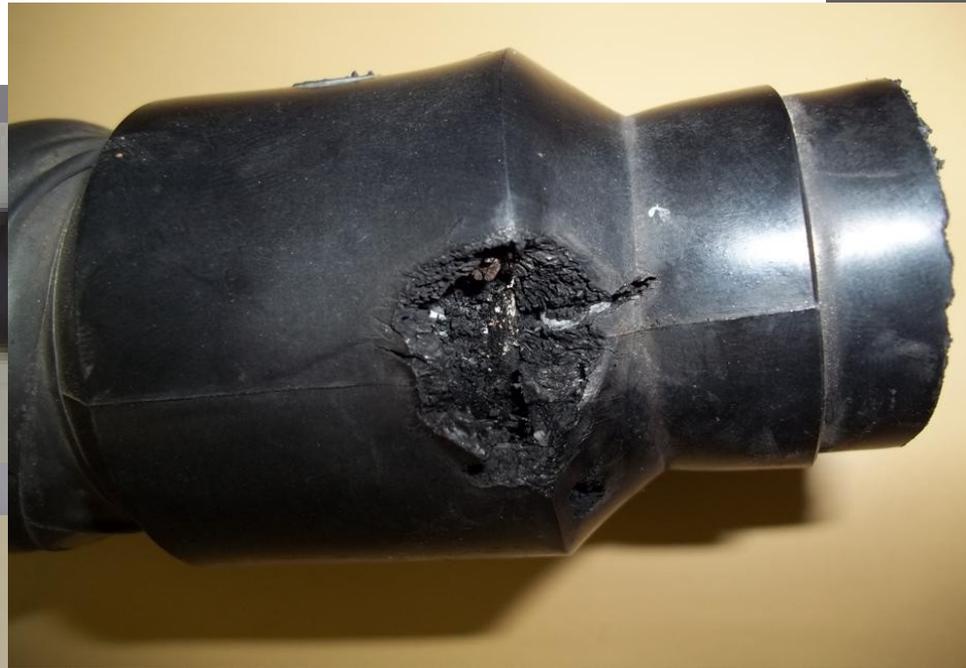
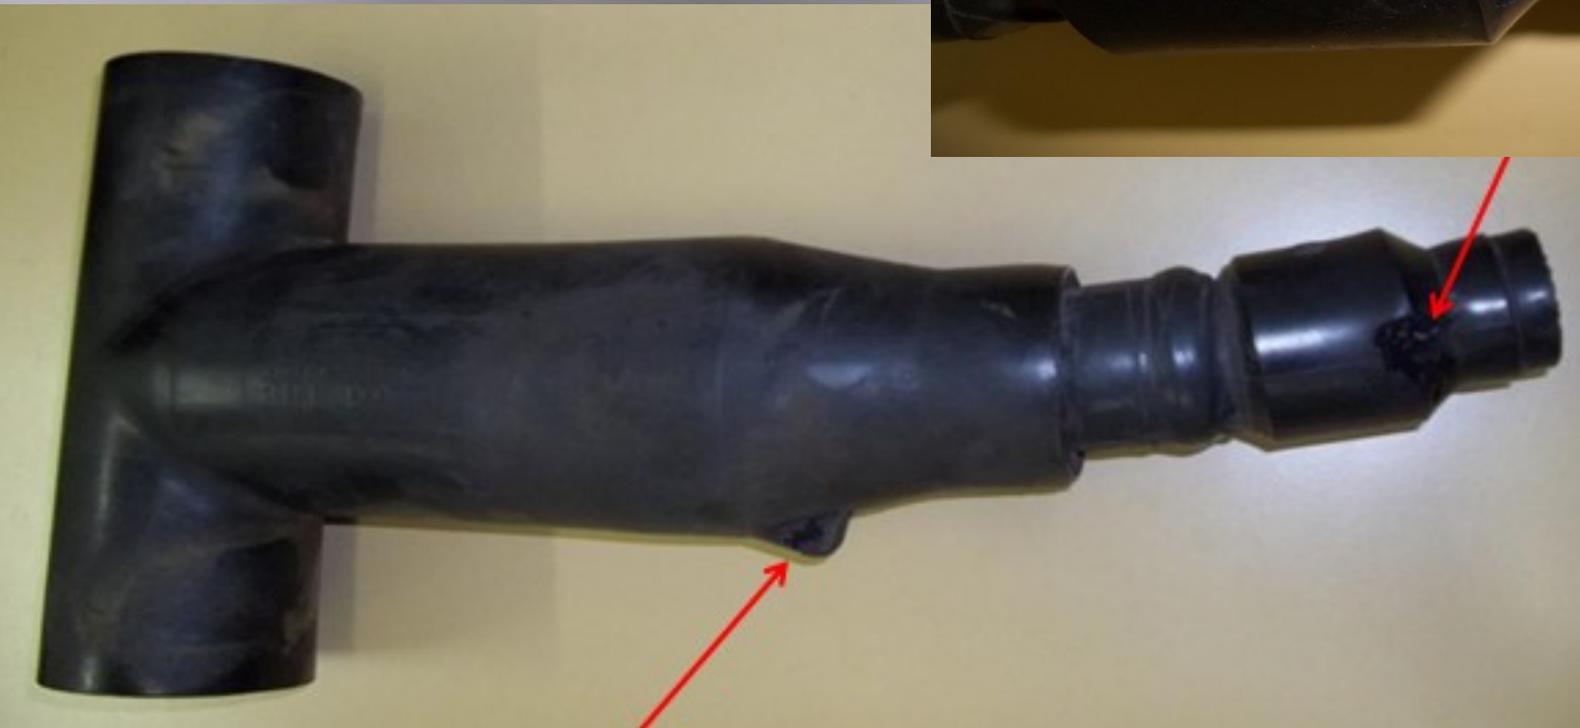
*MBT DANIFICADO COM FURO NO ATERRAMENTO
QUEIMADO*

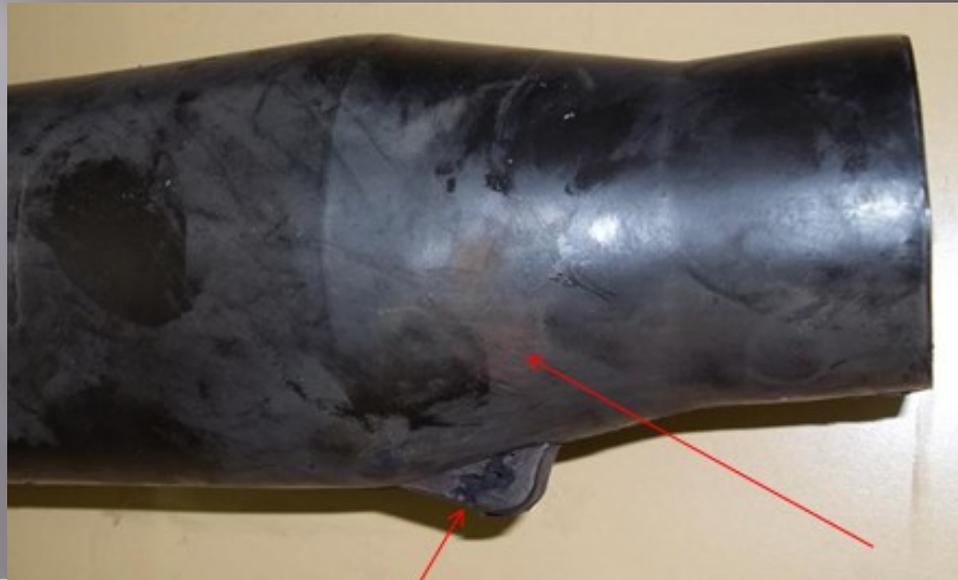
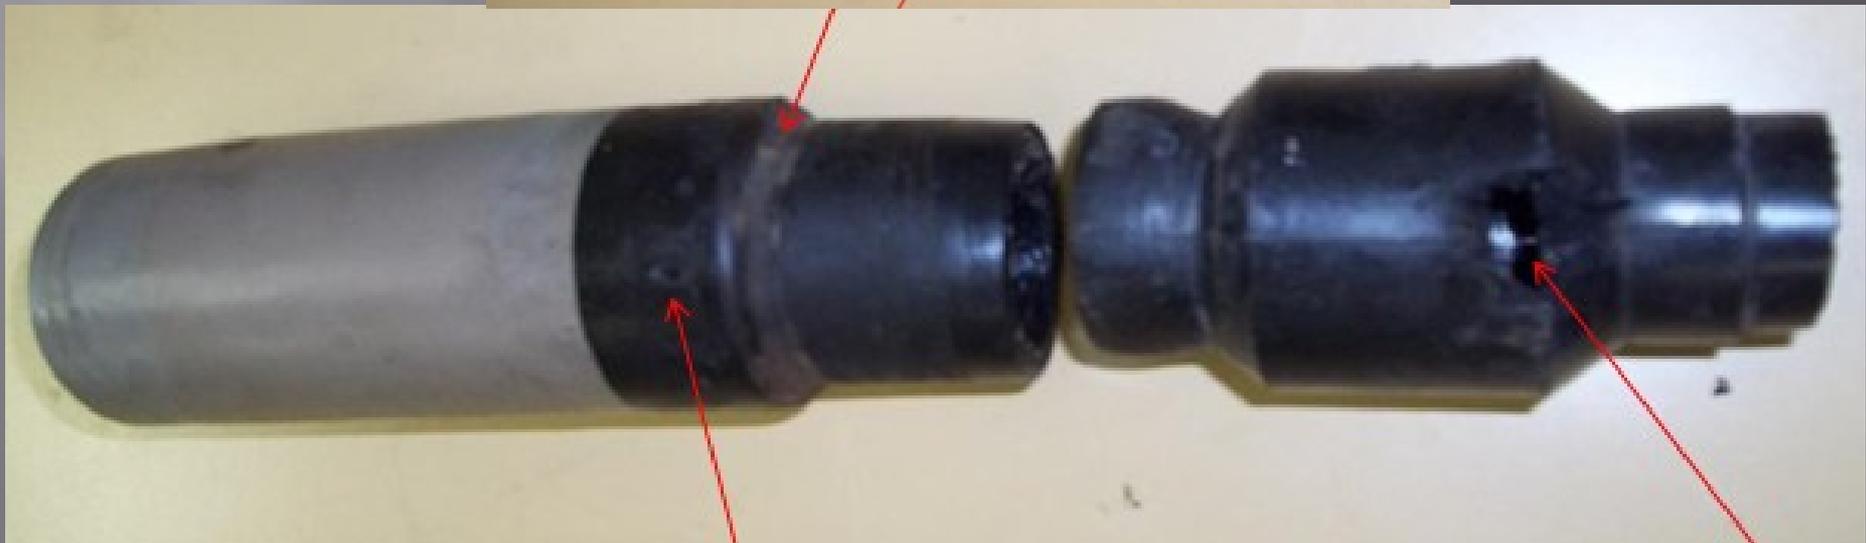
*FURO NO DISPOSITIVO DE ATERRAMENTO-DAT E
ADAPTADOR PARA CABOS-APC.
QUEBRA DO FUSÍVEL*

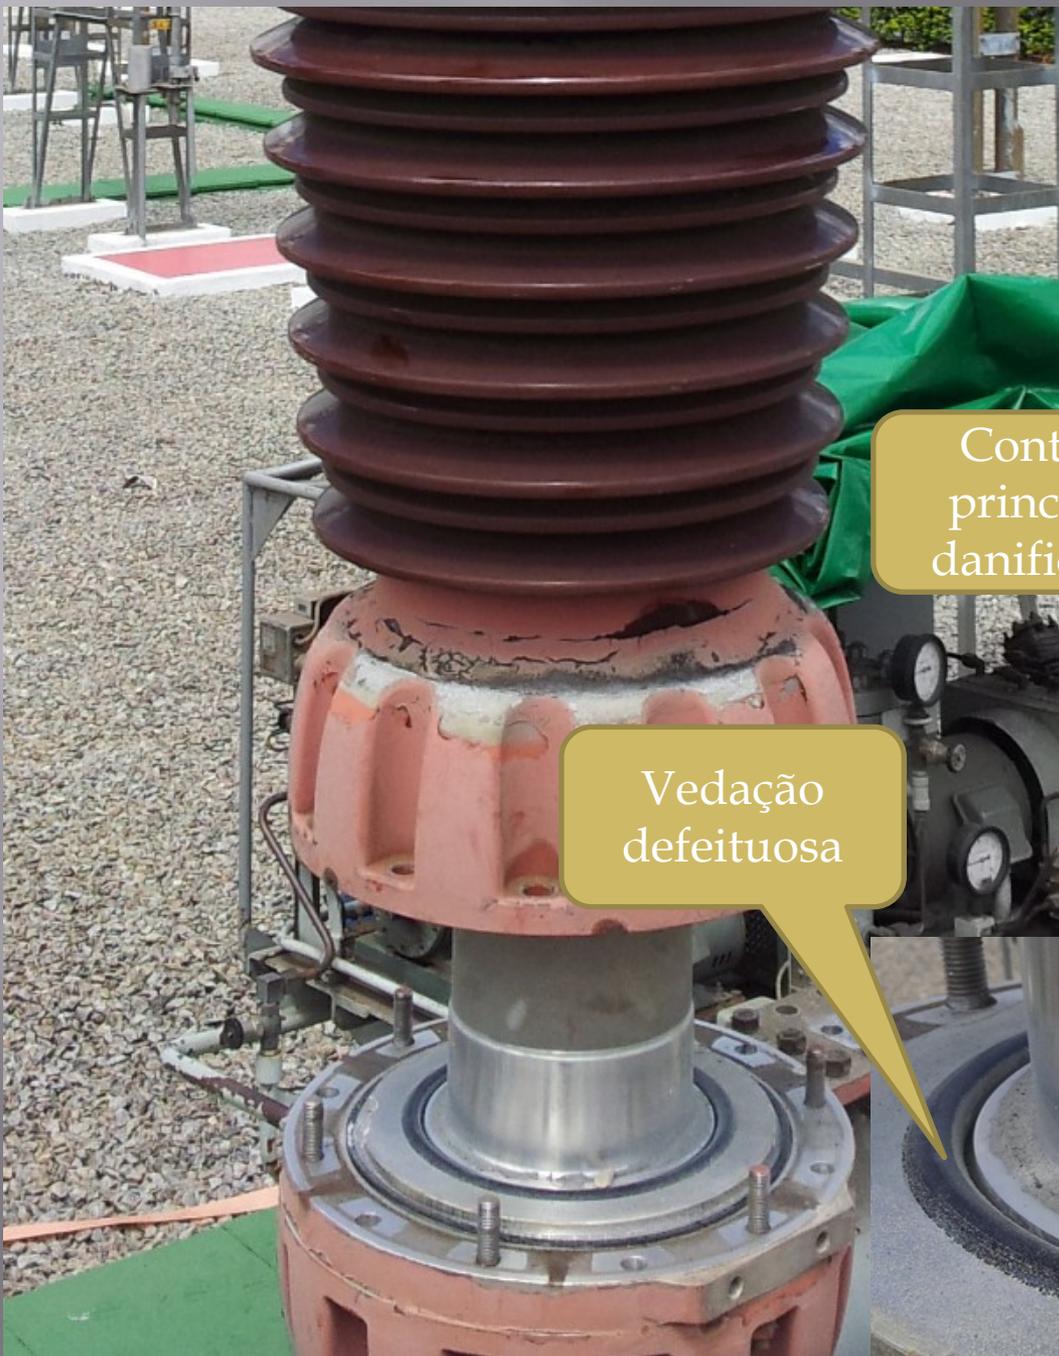
Após a abertura do polo fase AZ encontramos muito pó, danos no contato principal e furo no bocal de sopro do dedo de contato de sacrifício, resultante sucessivas aberturas de arcos elétricos em função de furo no bocal de sopro (fotos anexas na próxima apresentação). Acreditamos que esta falha já ocorre desde a instalação do disjuntor na SE, pois danos como este só poderiam ter sido causado durante a montagem da câmara de extinção no fabricante.

Contato principal danificado

Diante do ocorrido definimos por substituir todas as vedações, os contatos móvel e fixo do polo, realizar limpeza, lubrificação dos contatos com pasta específica para contatos elétricos e realizar a purificação do polo do disjuntor que estava com falha no contato principal.

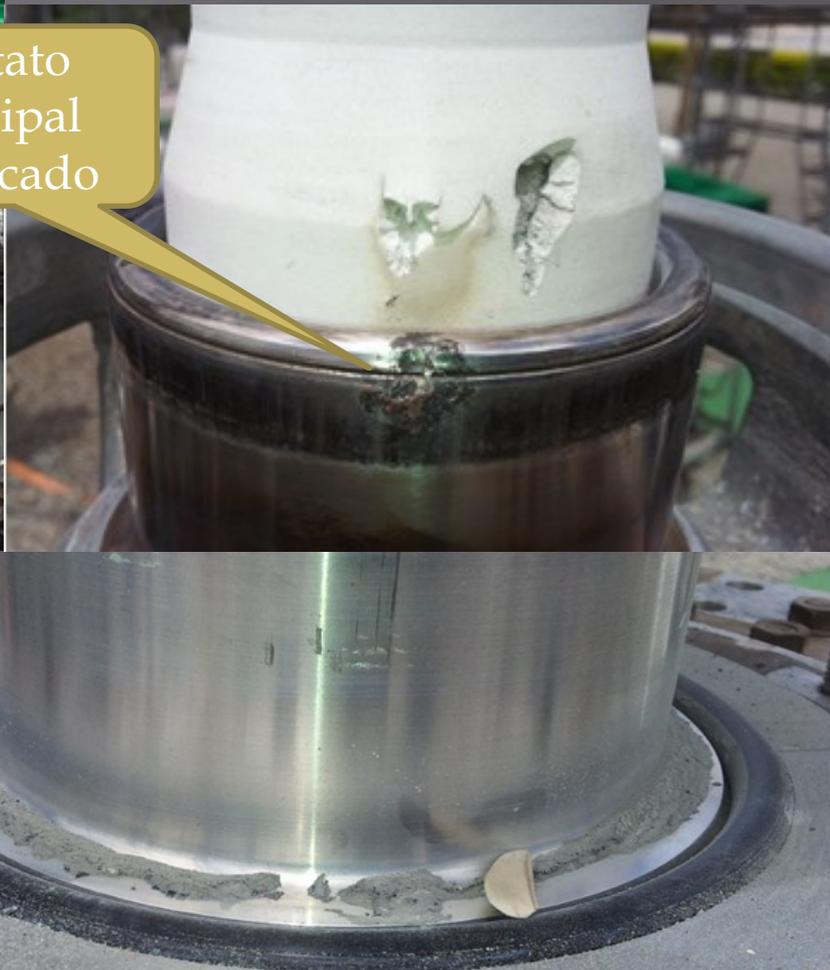
Disjuntor localizado na subestação Divinópolis 2 apresentava vazamento de gás SF₆ no flange intermediário, resultante da falha da vedação.

Vedação defeituosa
