# Termografia Infravermelha na Frota D11

# Equipamento monitorado

A frota de tratores de esteira modelo D11 é composta por vinte e cinco equipamentos, este é o maior trator de esteira fornecido pela Caterpillar - EUA.

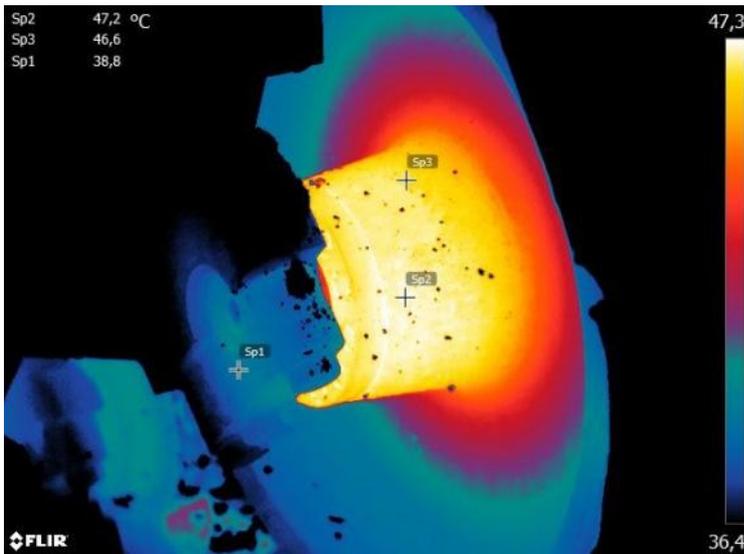
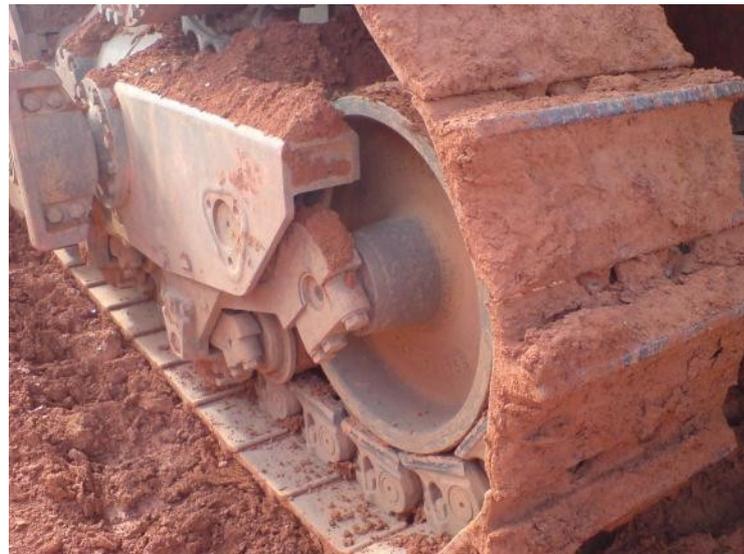
Quando os componentes do sistema de material rodante perdem a lubrificação interna, ocorre o aumento da temperatura proveniente do atrito entre as partes fixas e as partes móveis, promovendo o desgaste e com o passar do tempo a falha do componente.

## Exemplo de roda guia com aquecimento anormal.

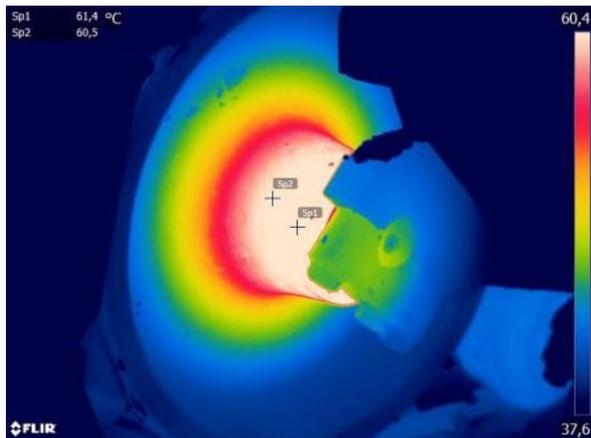
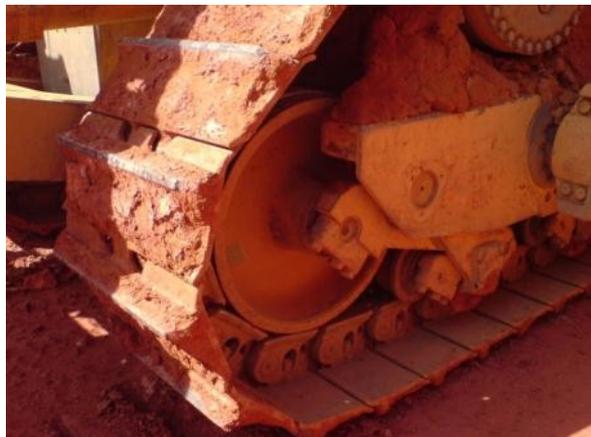
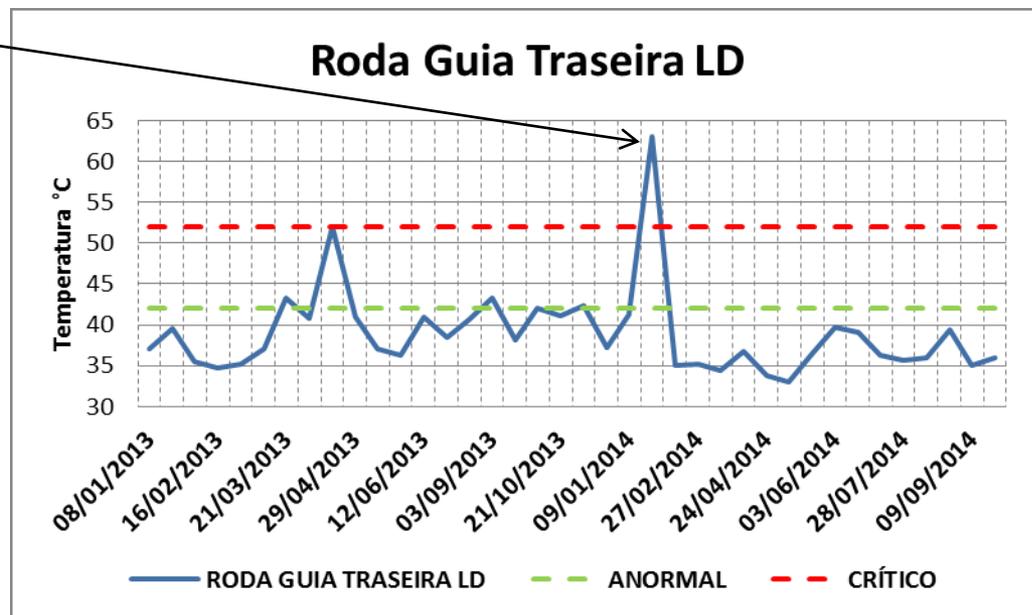
# Histórico de Acompanhamento TE-8021

Acompanhamento da temperatura da roda guia traseira lado direito, intervenção pela manutenção antes da quebra do componente.

Relatório enviado para equipe de manutenção contendo informações sobre a situação do componente, seu histórico de temperatura e a solicitação de intervenção.

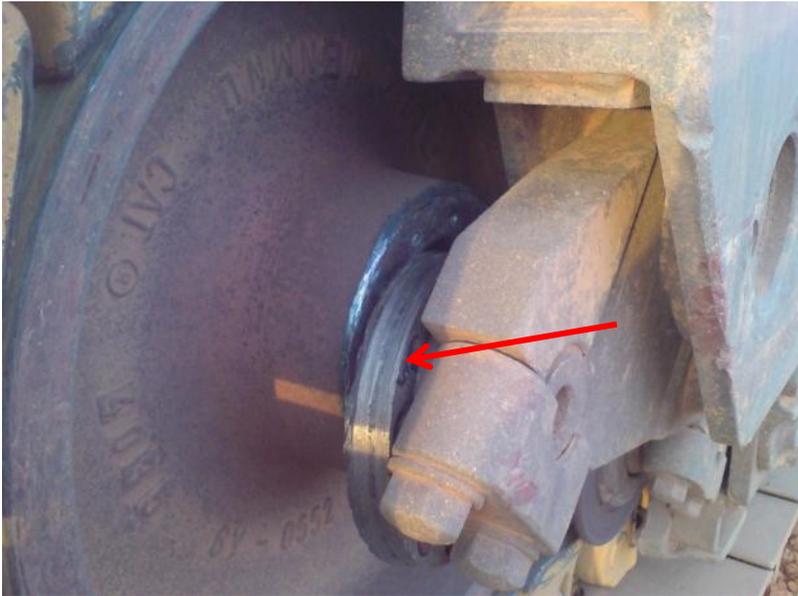
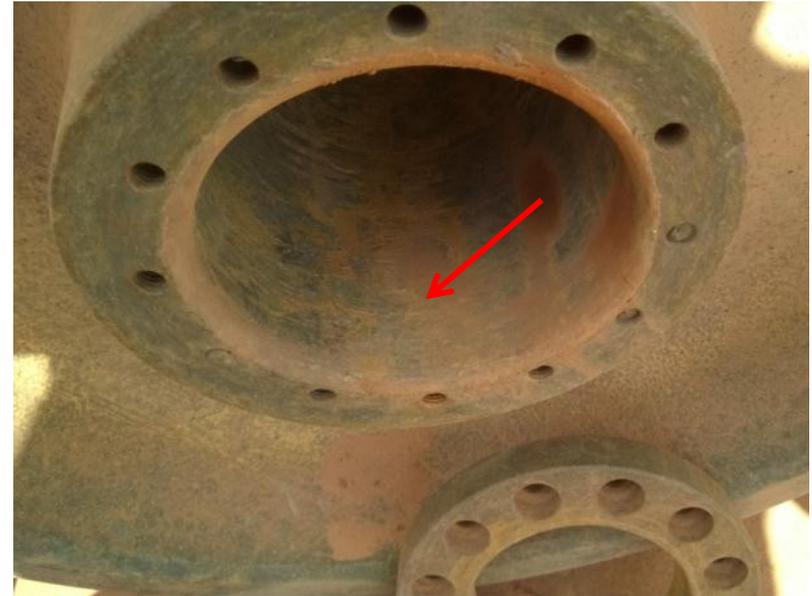
Componente danificado removido em corretiva, não é recuperável, sendo disponibilizado para o descarte, aquisição de uma roda nova e maior tempo para substituição do componente em corretiva.

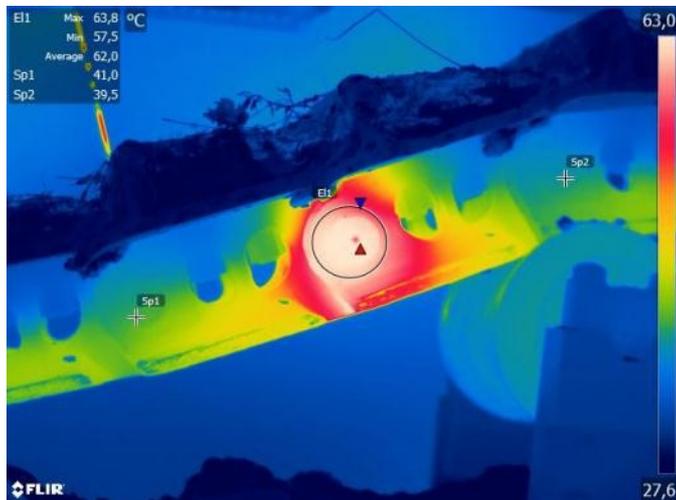
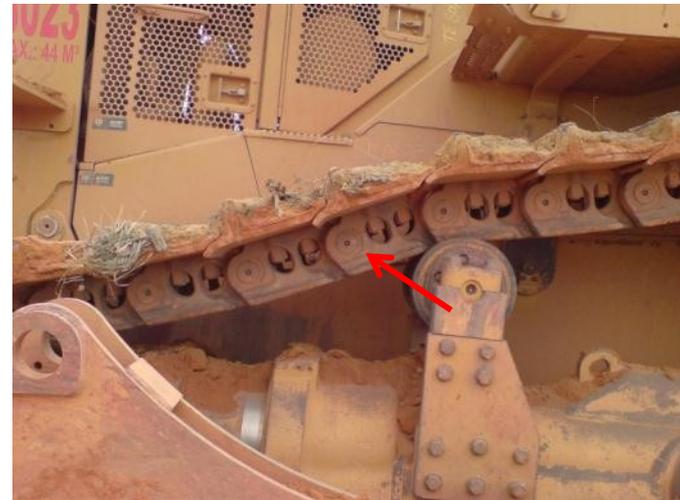
Verifica-se a temperatura dos pinos das esteira, antecipando a falha do mesmo, evitando que o equipamento uma quebra inesperada, reduzindo o tempo de substituição e o custo de reparo.

Exemplo de aquecimento no pino da esteira lado esquerdo.

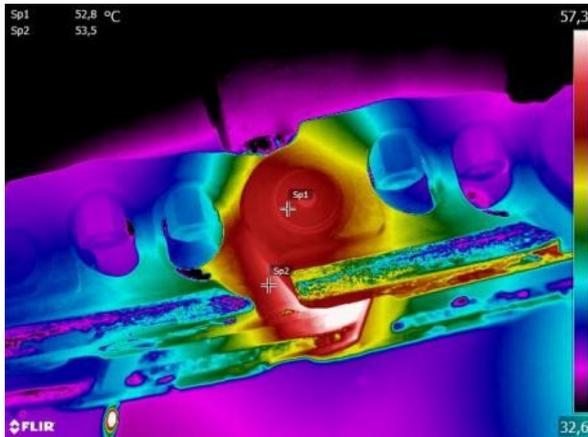
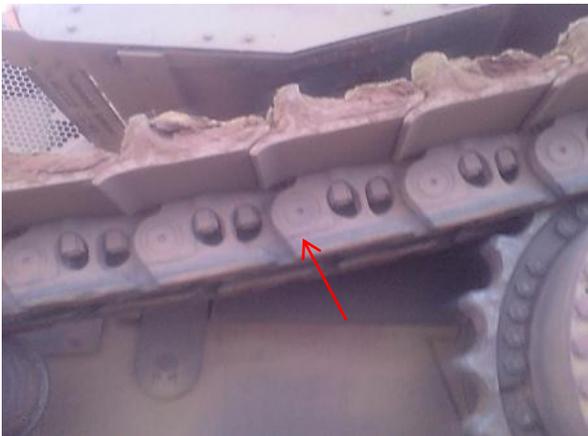
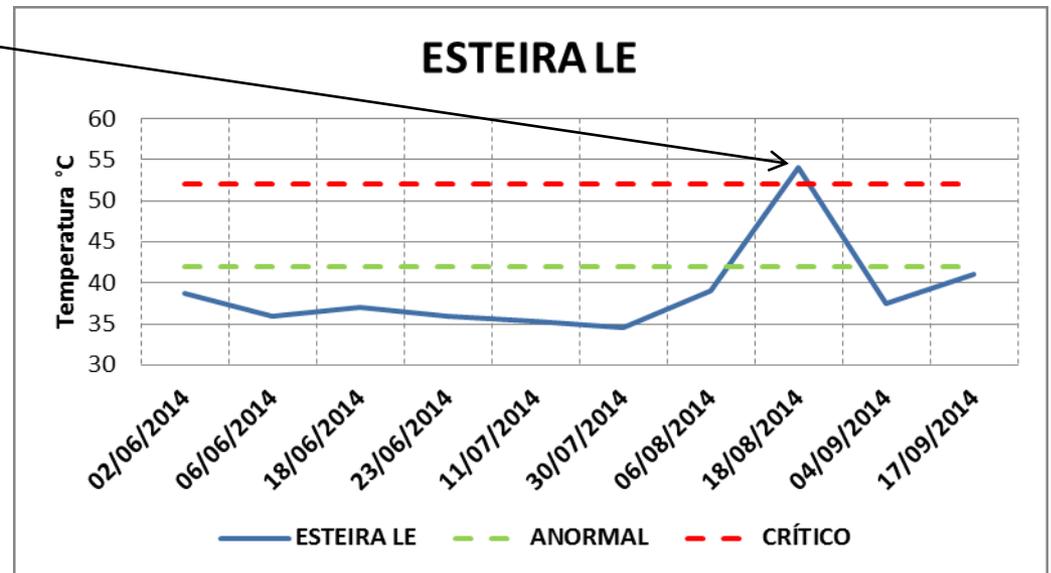
# Histórico de Acompanhamento TE-8014

Acompanhamento da temperatura do pino da esteira lado esquerdo, intervenção pela manutenção antes da quebra do componente.
