# HV Transformer Bushing Anomaly

## Detection, Replacement and Analysis of the Failure

## Event of January 2013.

During a routine IR inspection we detect an anomaly in the bushings of the 13 MVA transformer in the Main Substation.

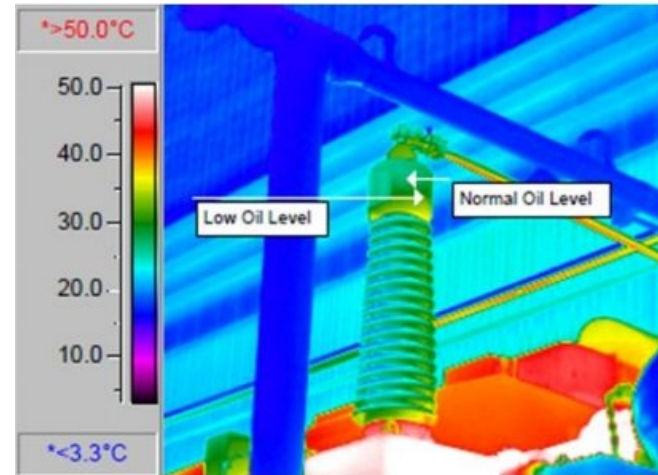
Low Oil Level

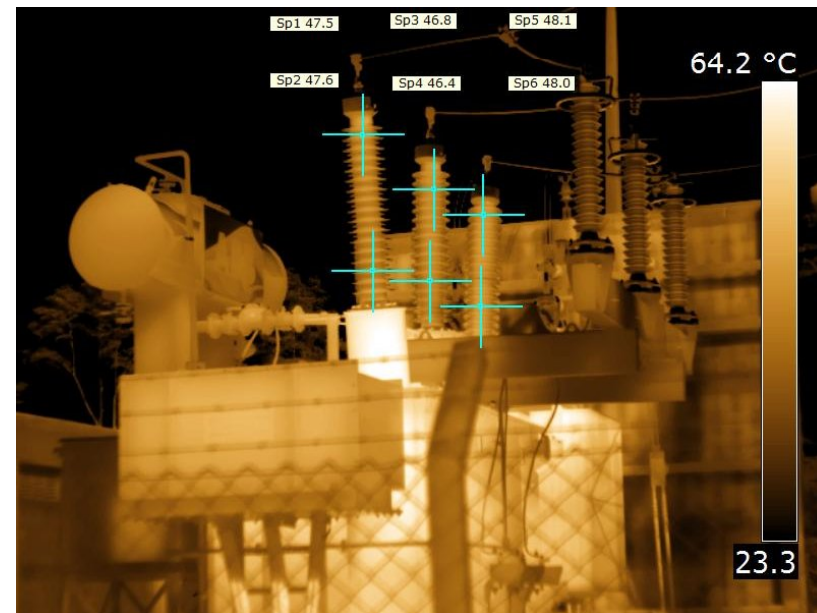
Normal temperature distribution on bushings

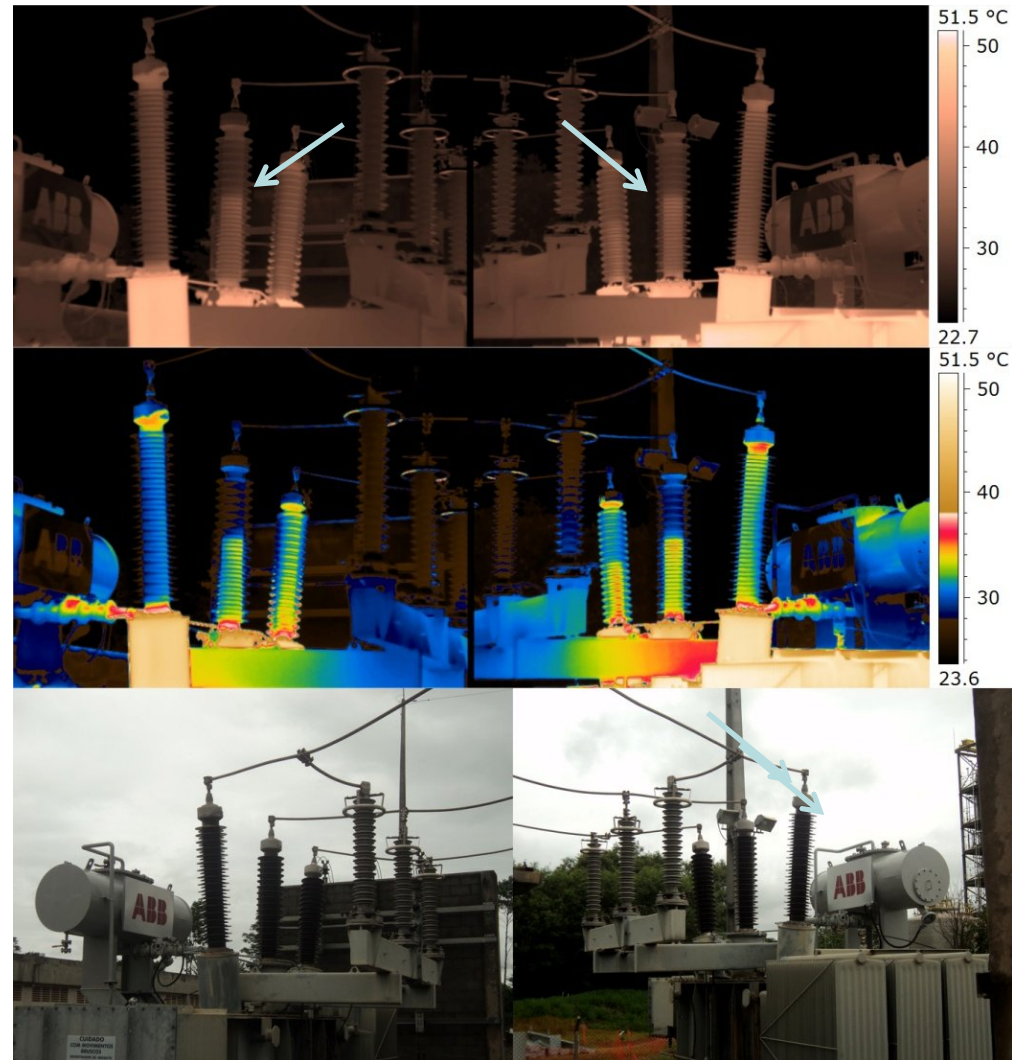
T. Amb. (°C)	20	C. Med. (A / %)	100 100 100
V.Vento (m/s)	0	T.Comp. (°C)	30 34.5 22
Emissividade	0.75	T. Corr. (°C)	31 35 23
C.N. (A ou %)	100	Classificação	PROG IMED NORM
Ação:	RISCO: MÉDIO ALTO

*** VERIFICAR CARACTERÍSTICAS DO COMPONENTE - URGENTE ***			
		Diagnóstico: Falha Potencial P.R.I.: Até 21 dia(s) D.L.I.: 31/01/2013

During a routine IR inspection we detect an anomaly in the bushings of the 13 MVA transformer in the Main Substation.

Thermal images show that the center bushing has a cold area, evidence of oil leak from bushing to main oil transformer tank.

In any case these anomalies would call for immediate deenergization and replacement.

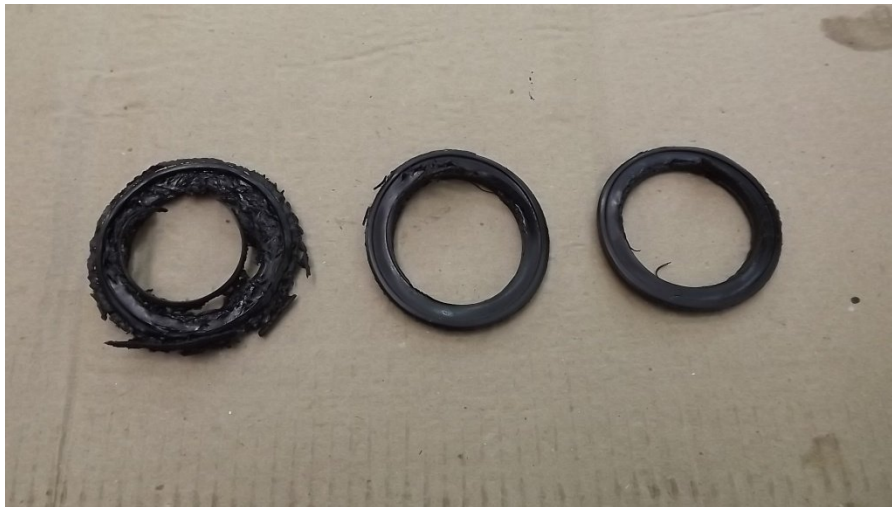
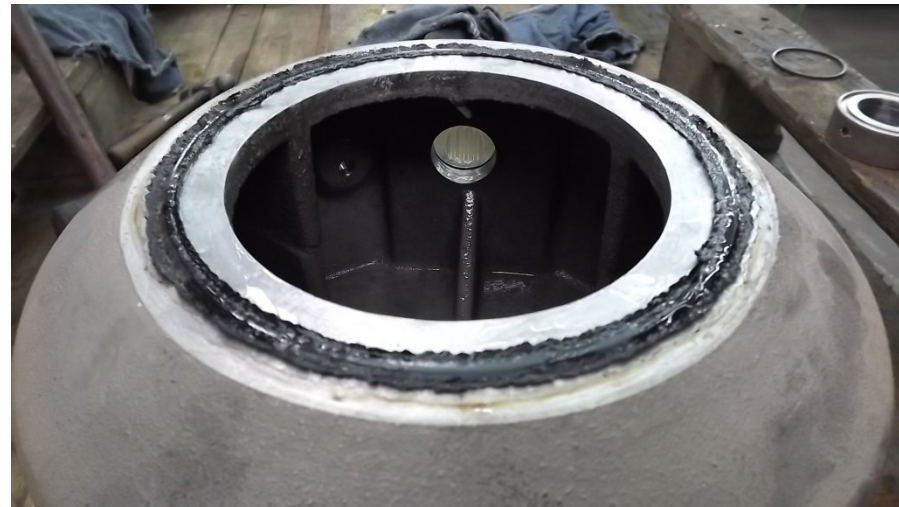
During the bushing disassembly it was detected that the gasket used in the bottom of bushing base was damaged apparently when bushing was assembled.  
This gasket seals the insulating oil bushing.

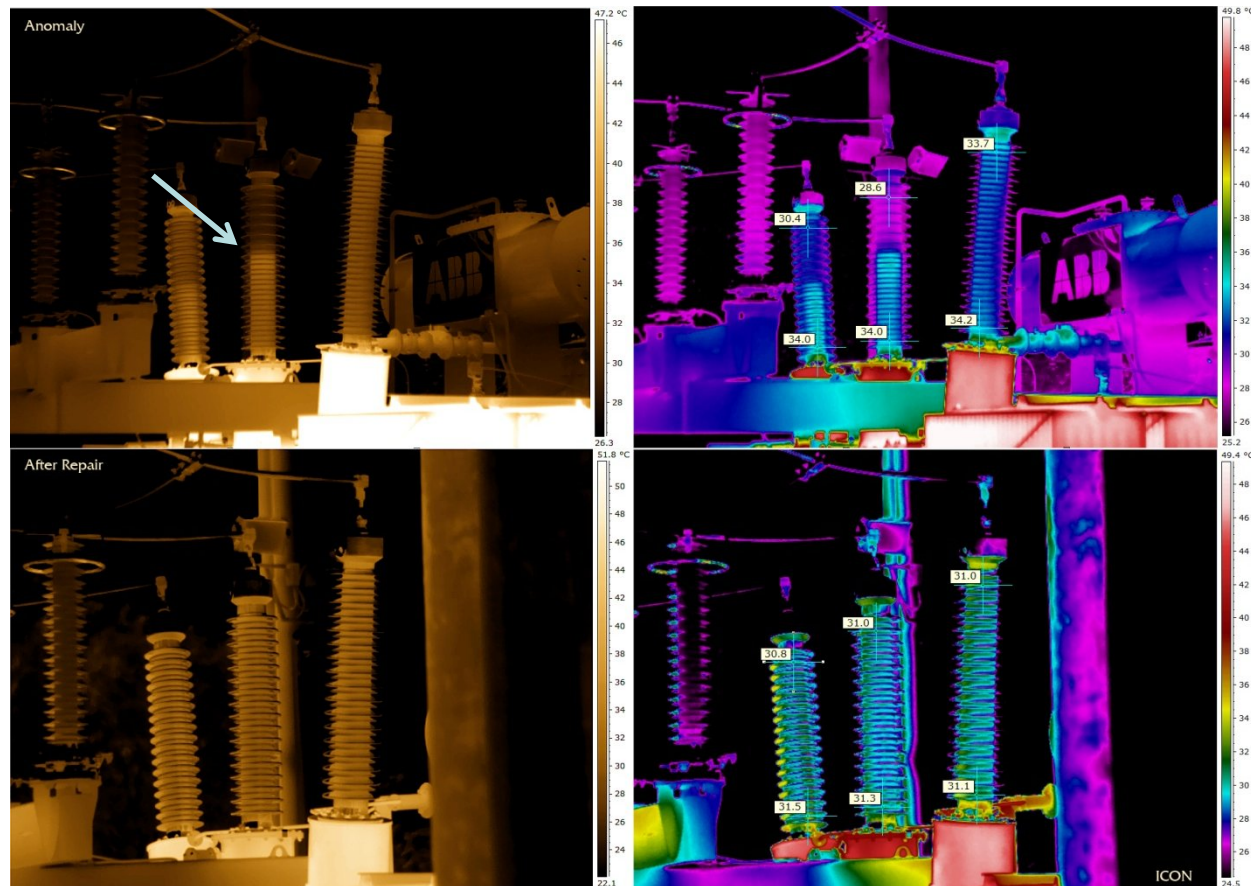
T. Amb. (°C)	28	C. Med. (A / %)	100	100	100
V.Vento (m/s)	0	T.Comp. (°C)	29	29	29
Emissividade	0.75	T. Corrig. (°C)	30	30	30
C.N. (A ou %)	100	Classificação	NORM	NORM	NORM
Ação:	RISCO: NORM

Reparado

Thermal images compare the gradient of the bushing presenting failure (Top) and after replacement (Bottom).
