# Suceso en Transformador Westinghouse de 2 MVA

Equipo inspeccionado: Transformador Westinghouse de 2 MVA (TR03).

Durante la inspección anual al cliente Alfa S.A. fueron identificadas dos anomalías en el Transformador Westinghouse de 2 MVA (TR03):

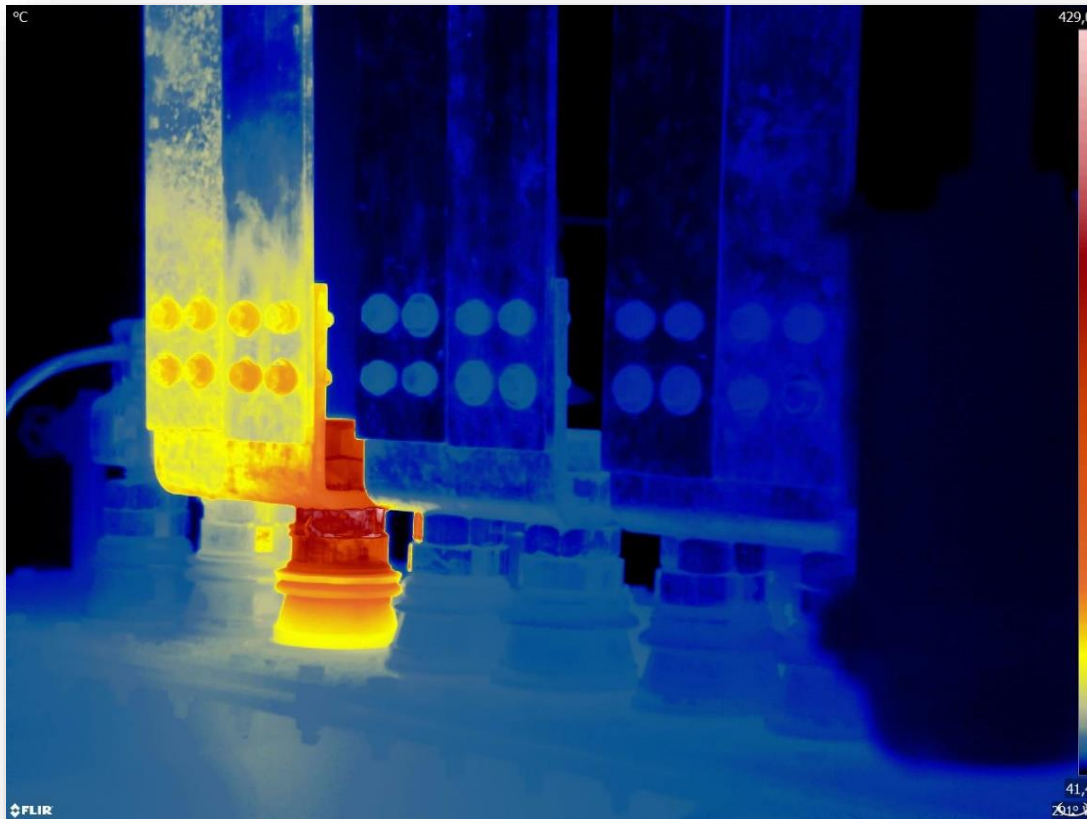
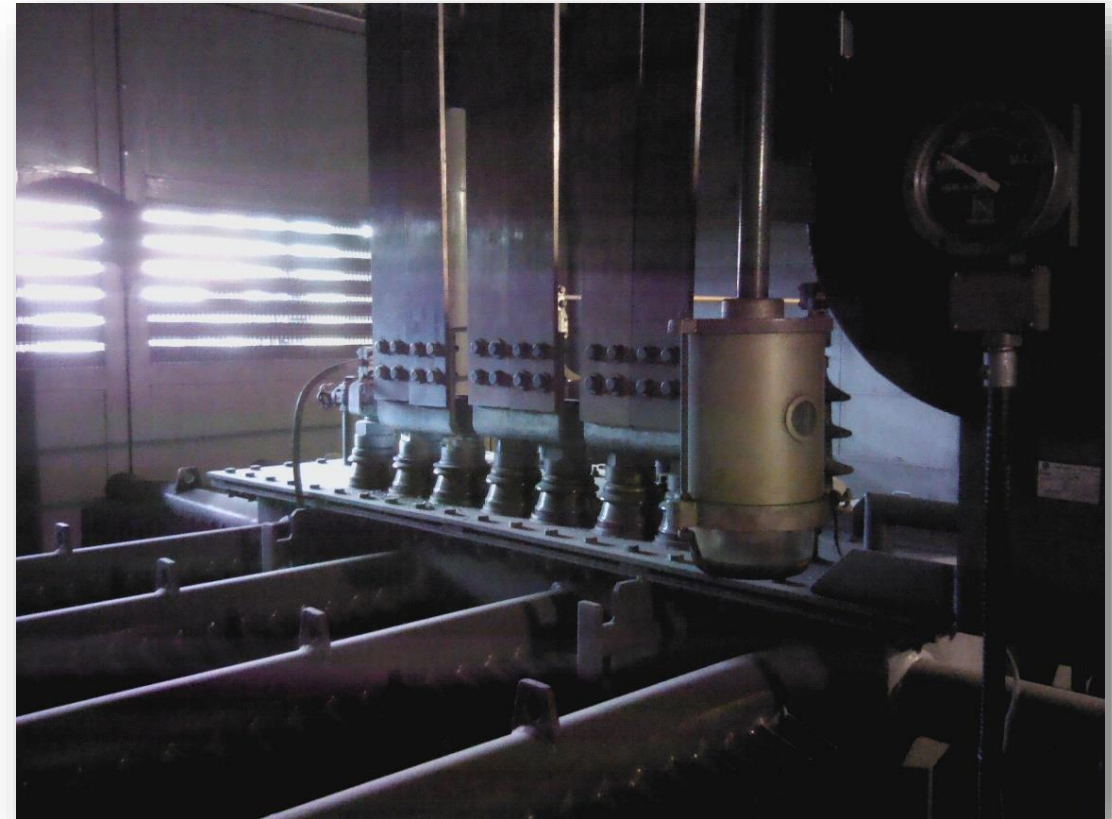
Anomalía 1: calentamiento en las terminaciones de las boquillas de baja tensión.  
La temperatura medida en la boquilla X1 fue de 429 °C, corregida para considerar una carga del 90% de la nominal en el momento de la inspección.

$T_{med}$ : 429 °C – 80 °C - 71 °C

\*\*\* VERIFICAR CONEXÕES E CARGAS - URGENTE \*\*\*

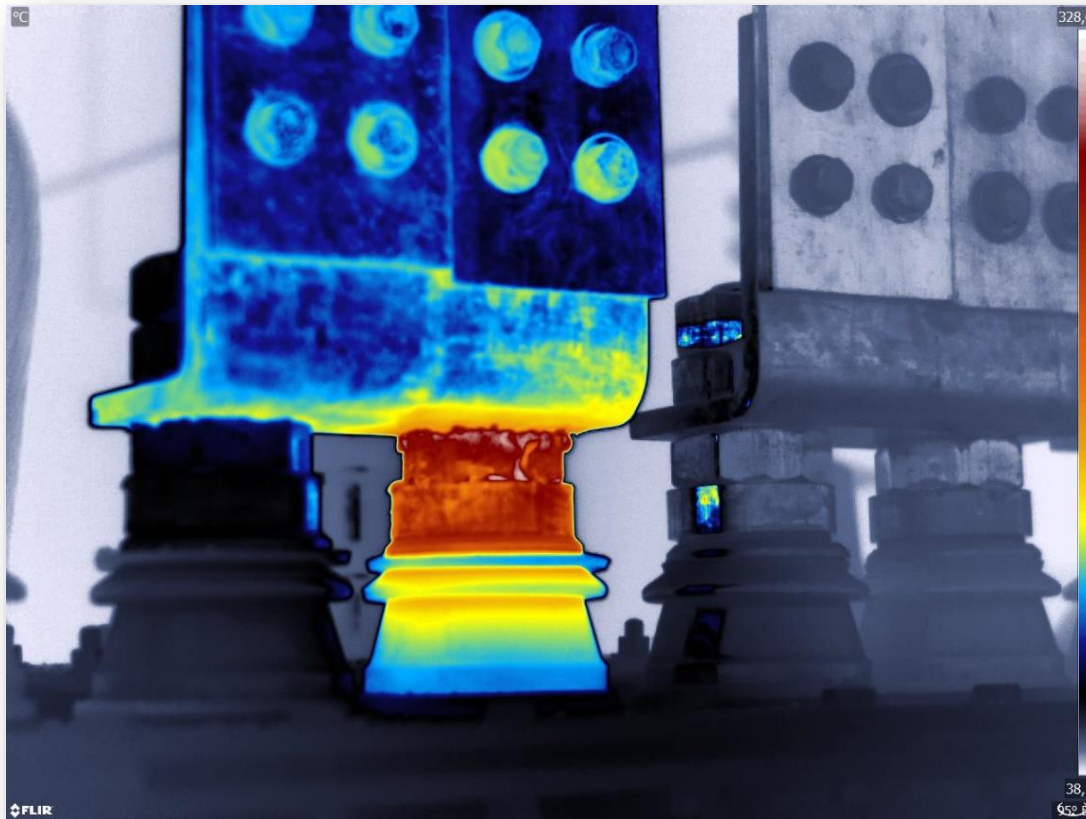
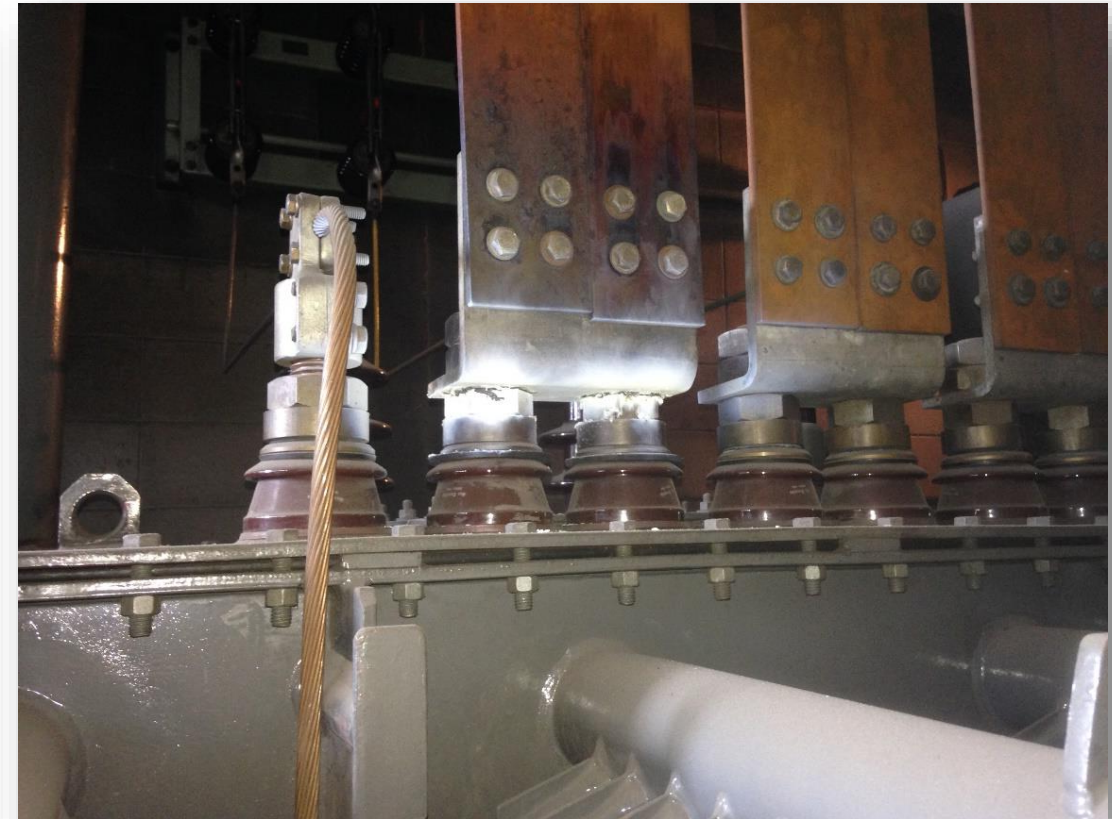
Anomalía 1: calentamiento en las terminaciones de las boquillas de baja tensión.

La observación en otro ángulo, permitió detallar el estado físico de las conexiones.

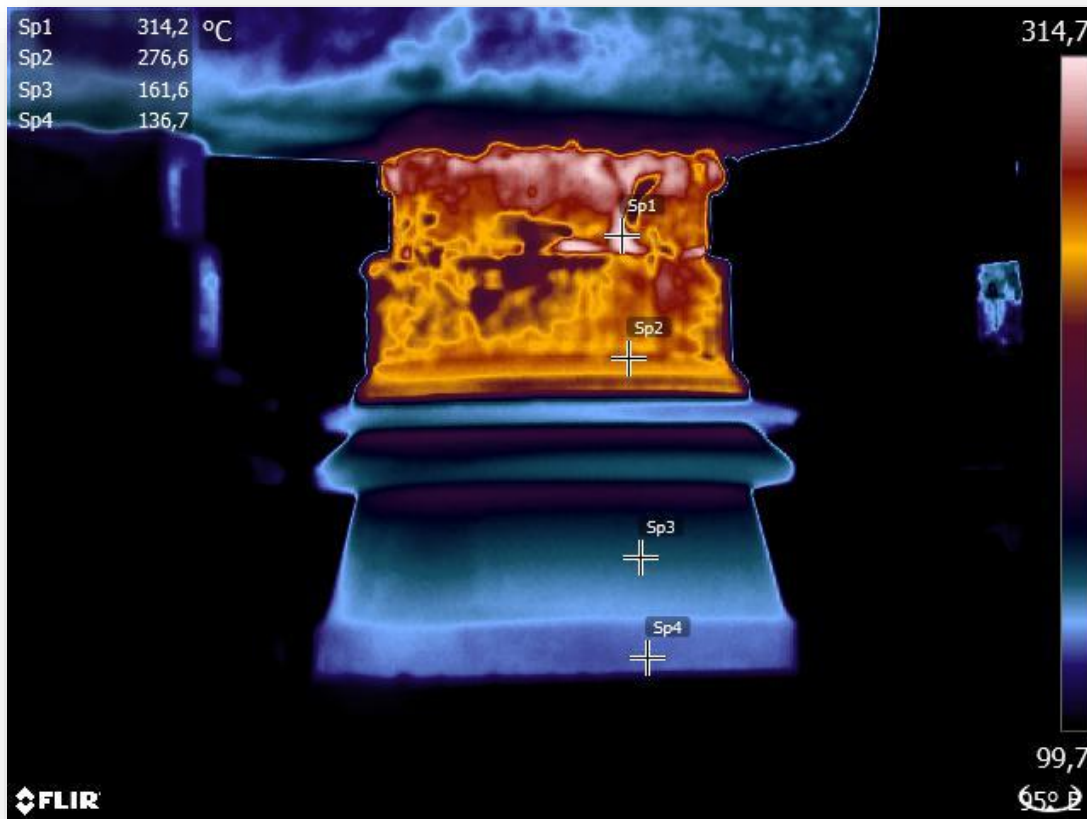
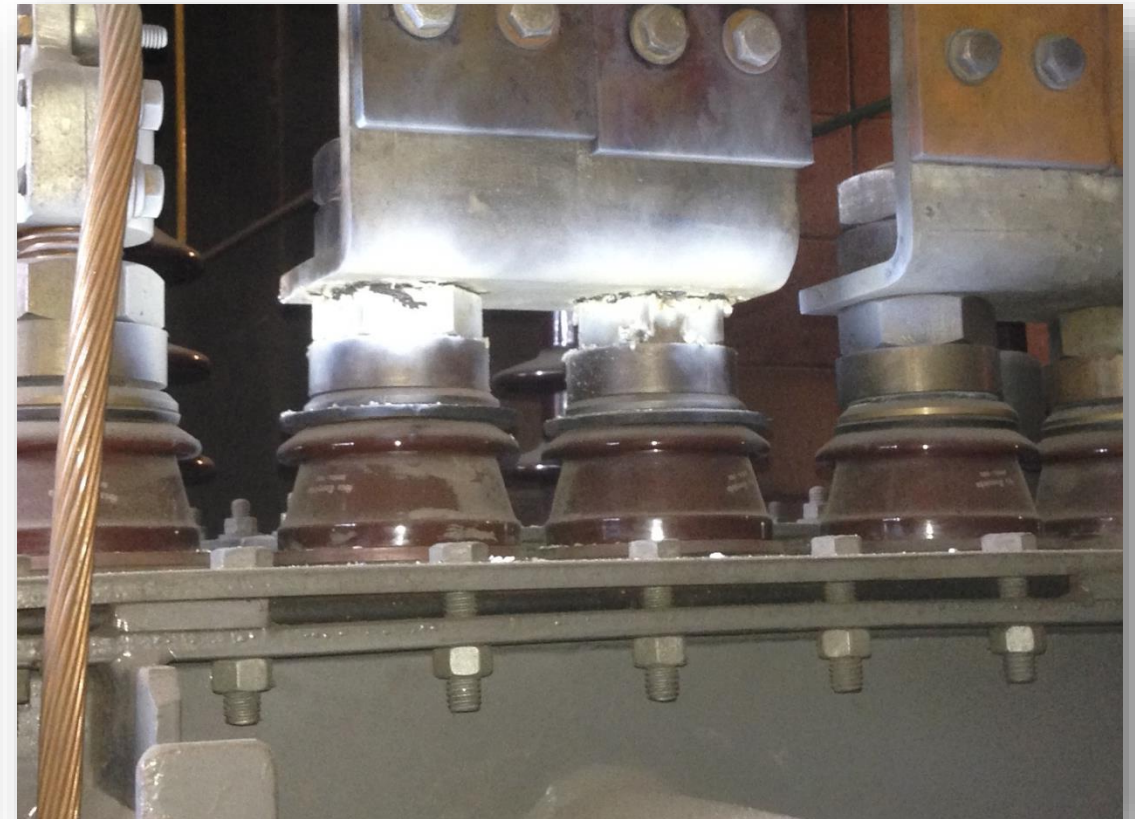
Anomalía 1: calentamiento en las terminaciones de las boquillas de baja tensión.  
A pesar de que el gradiente apuntara para la conexión, la elevada temperatura del conjunto no exentaba de daño a la parte interior del transformador.

Aunque el gradiente apuntara para la conexión, la elevada temperatura del conjunto no exentaba de daño a la parte interior del transformador. Adicionalmente, había evidencia de caída en el nivel de aceite con desnivel del transformador, coincidiendo que el lado más bajo del nivel era el mismo donde se encontraba el calentamiento de la boquilla.

Había peligro potencial de falla catastrófica, como un corto-circuito de gran potencia y quemado del aceite aislante, lo que afectaría a toda la empresa con grandes daños materiales y posibles víctimas.

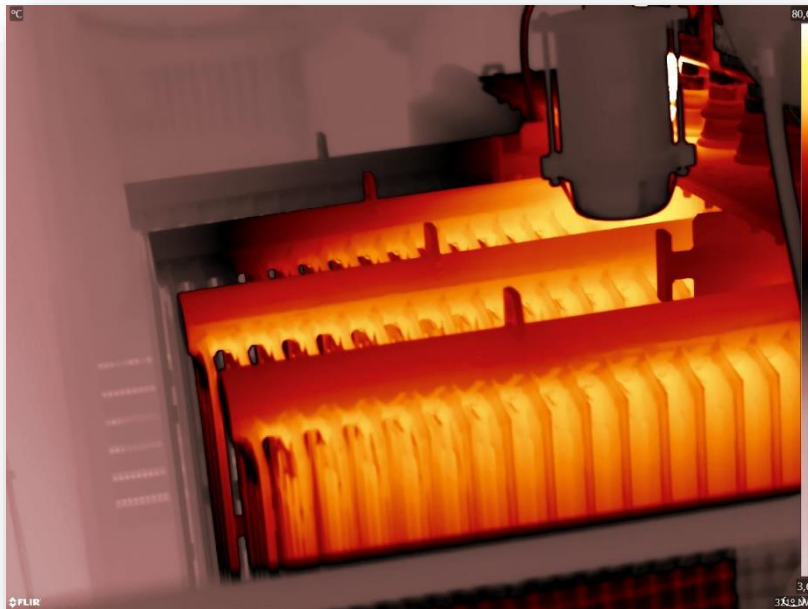
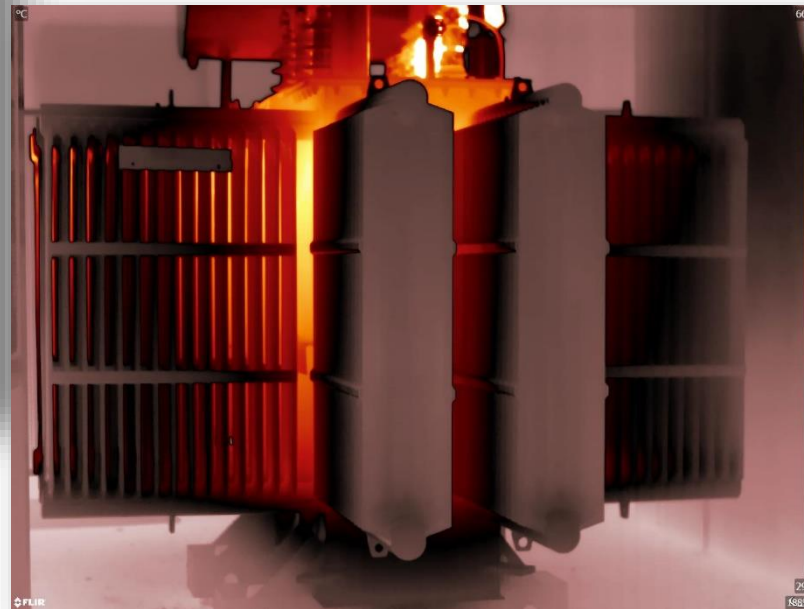
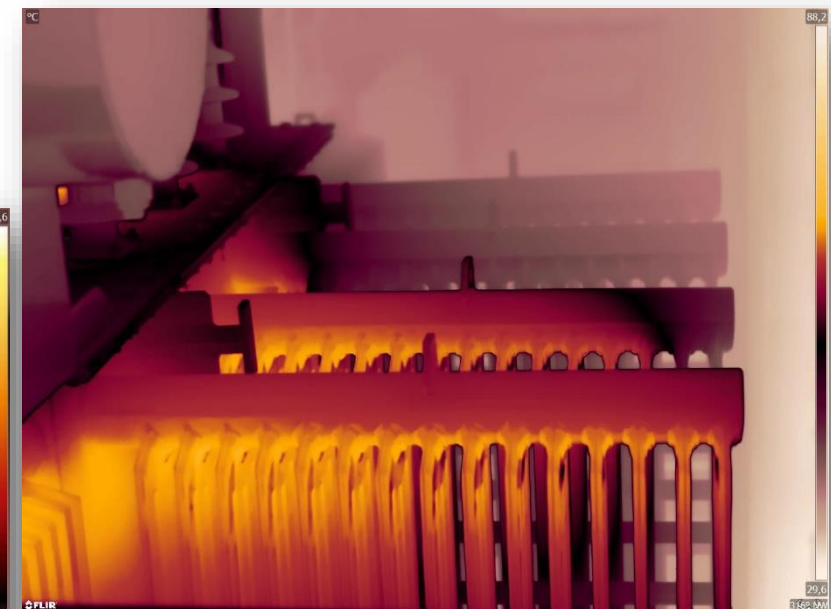
### Anomalía 2 – Circulación de aceite

Las imágenes realizadas mostraron que la mitad de los radiadores no realizaba la circulación del aceite, en una distribución compatible con bajo nivel de aceite y desnivel del equipo.

Verificar nível e fluxo de óleo

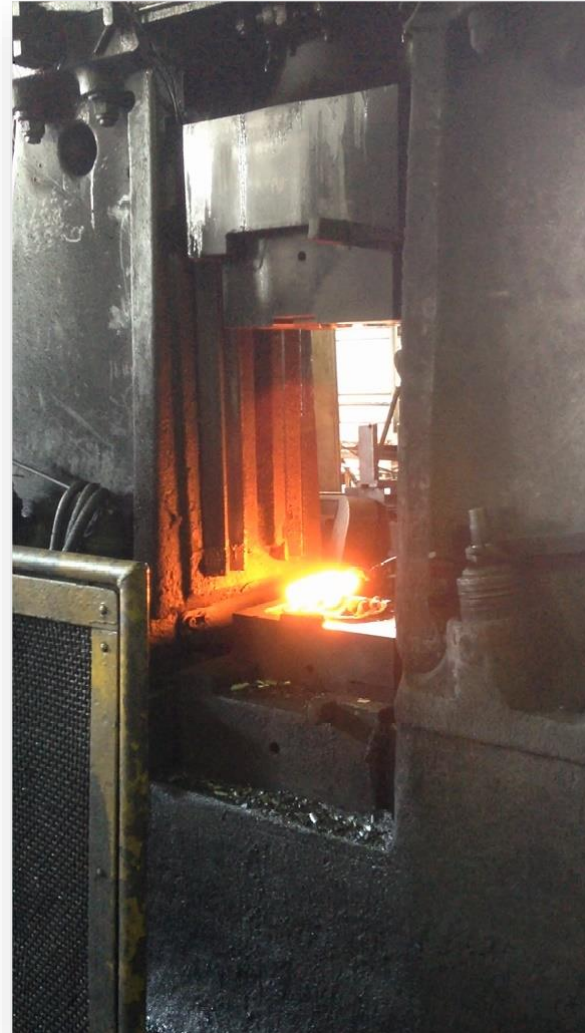
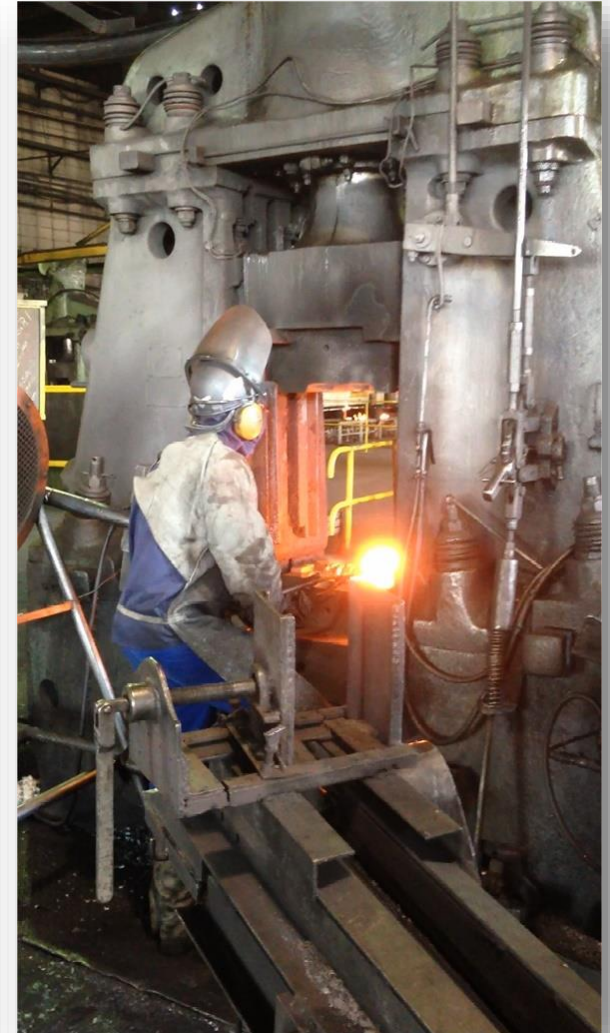
## Anomalía 2 – Circulación de aceite

Fue verificado que la subestación en la cual se encuentra el transformador en análisis esta ubicada cerca de dos martillos de forja, esto significa que los equipos dentro de ella pueden ser afectados por la repetida y fuerte vibración del suelo, provocada por los impactos generados durante las operaciones de forja.

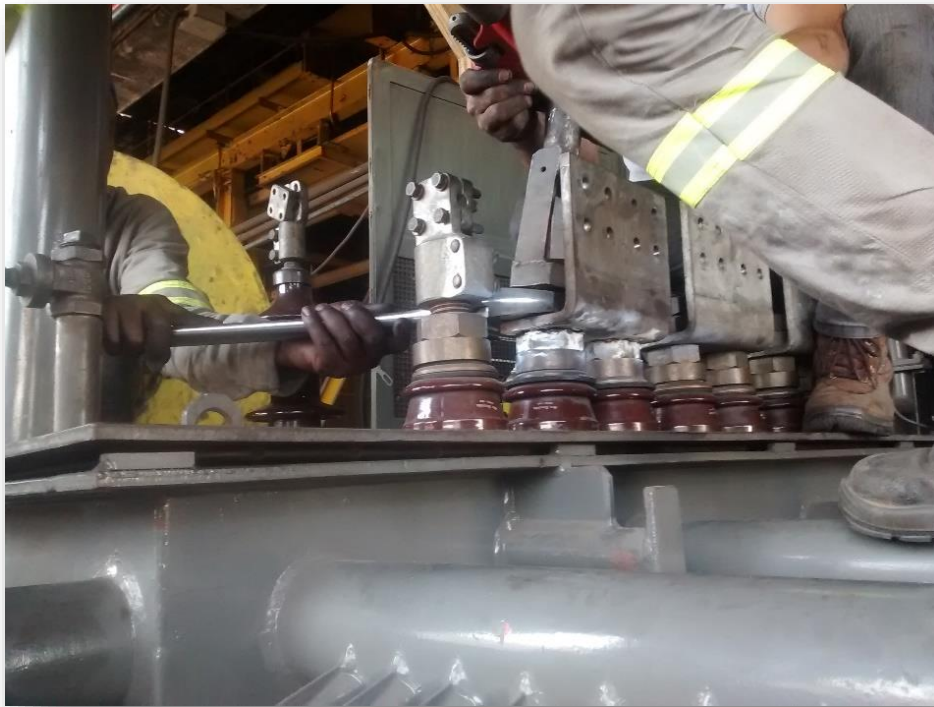
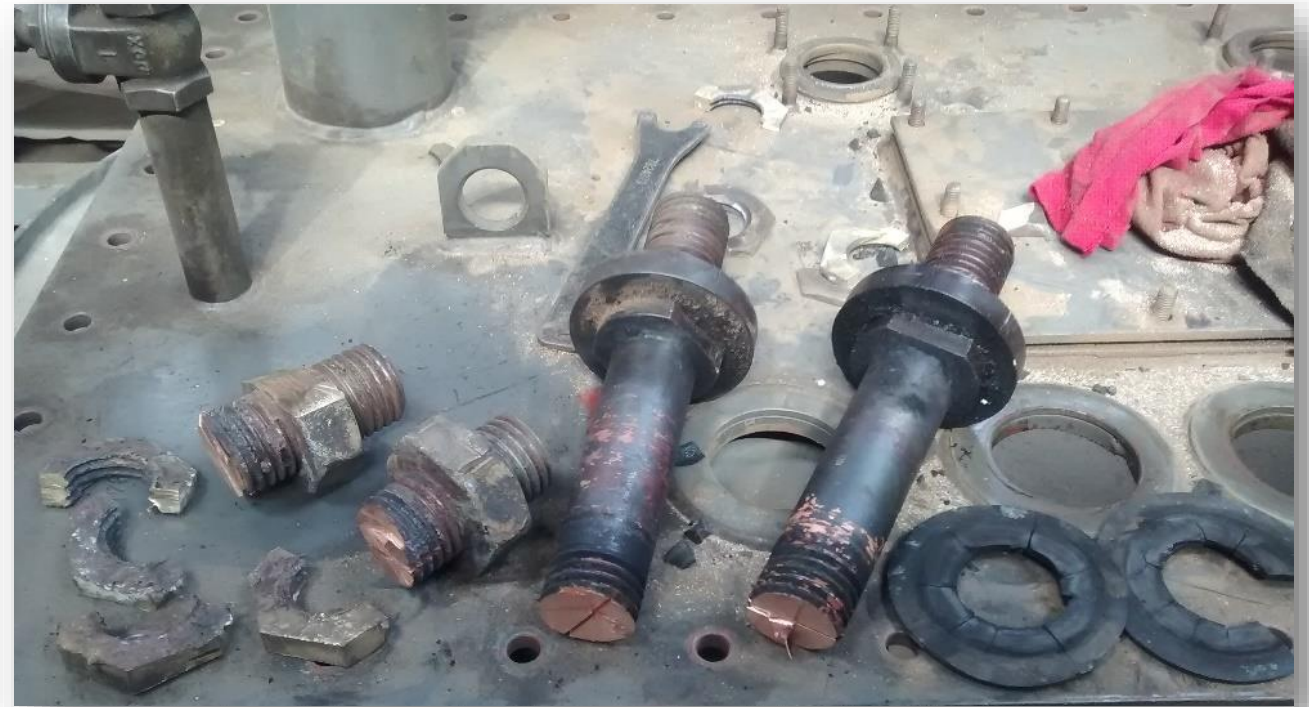
Durante el desmontaje de las tuercas y conexiones del tirante de baja tensión se encontró que éstas estaban fundidas y tuvieron que ser cortadas para retirarlas.

Sin embargo, el conjunto del tirante de las conexiones de baja estaba suelto ya que los empaques de caucho nitrilo se encontraban quemados.

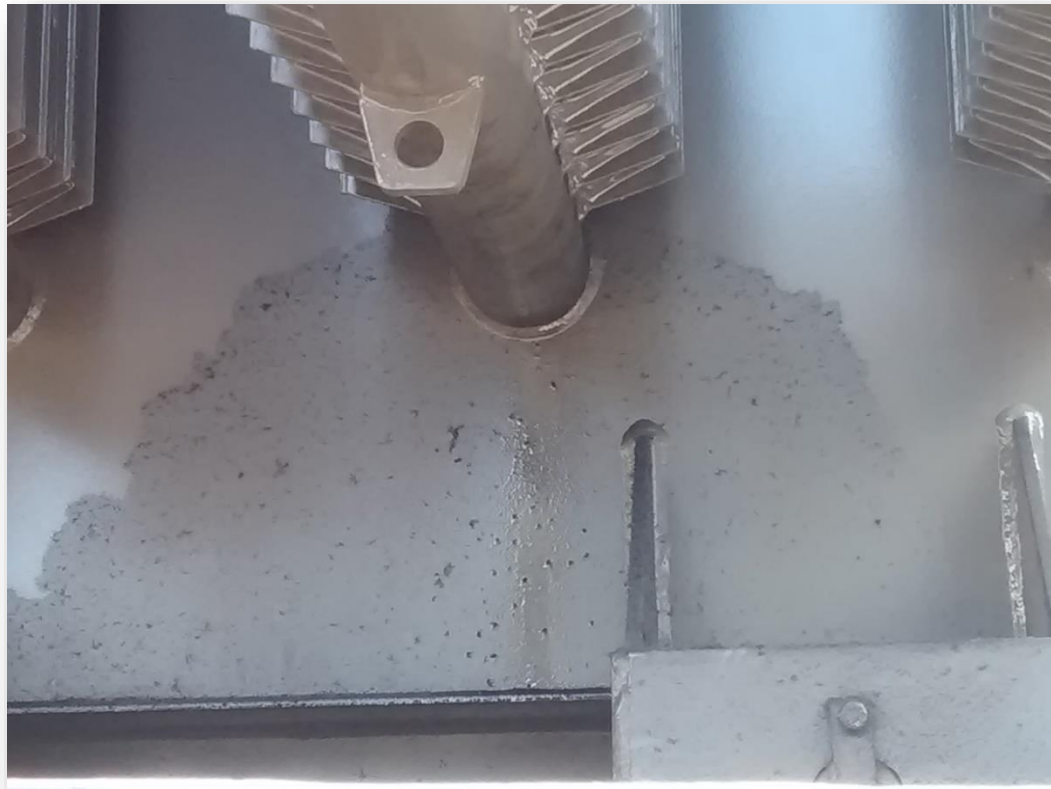
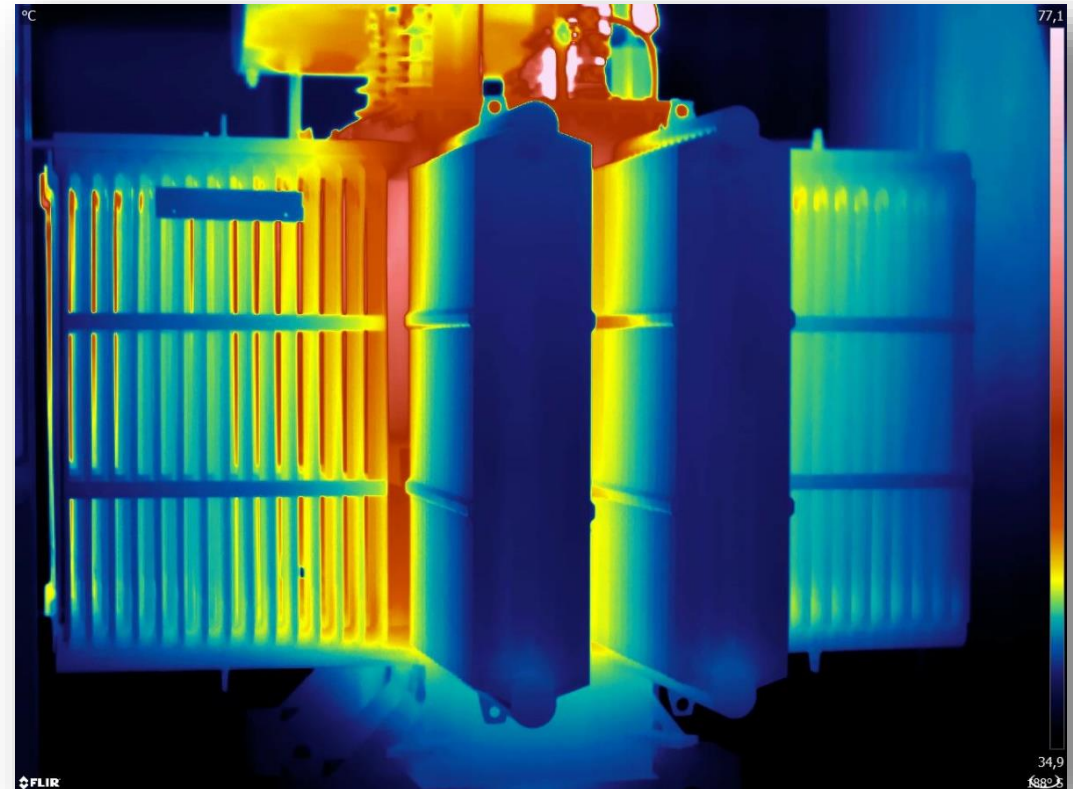
Fue identificado el motivo de la caída en el nivel de aceite. La soldadura de la base de uno de los radiadores estaba quebrada y dejando escapar aceite, posiblemente debido a la vibración de los martillos del proceso de forja.

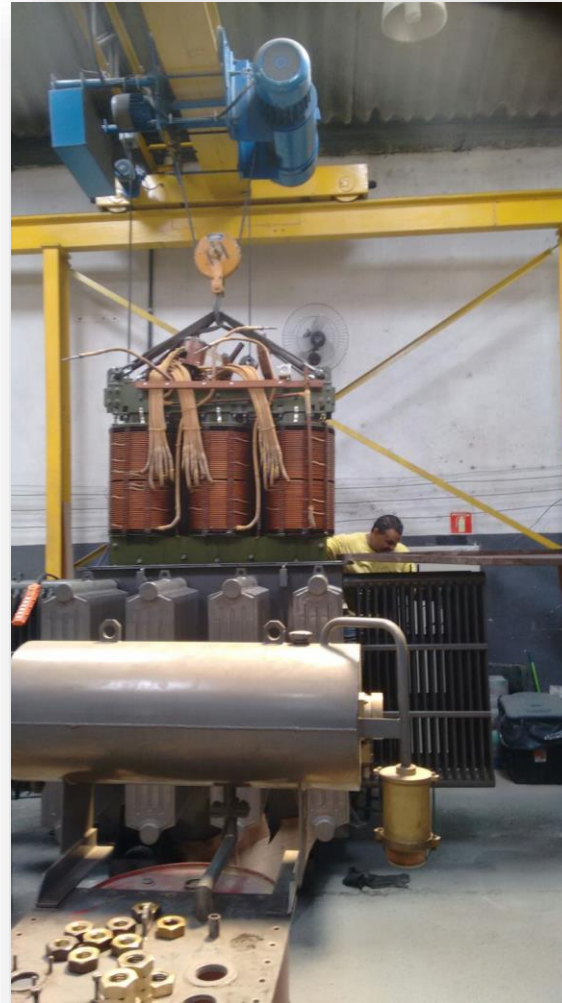
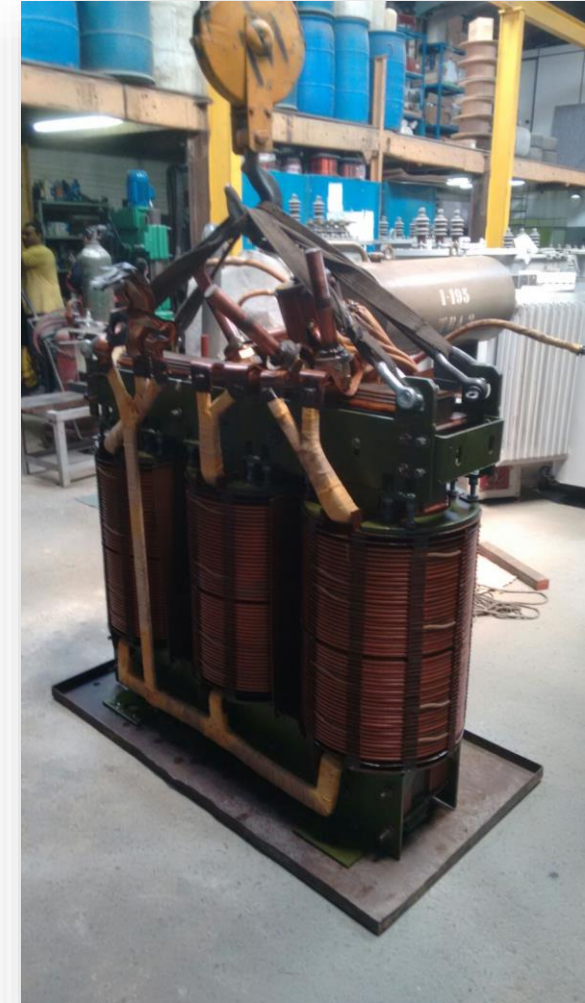
## Verificación del núcleo

El núcleo fue probado y se encontraba en buen estado.

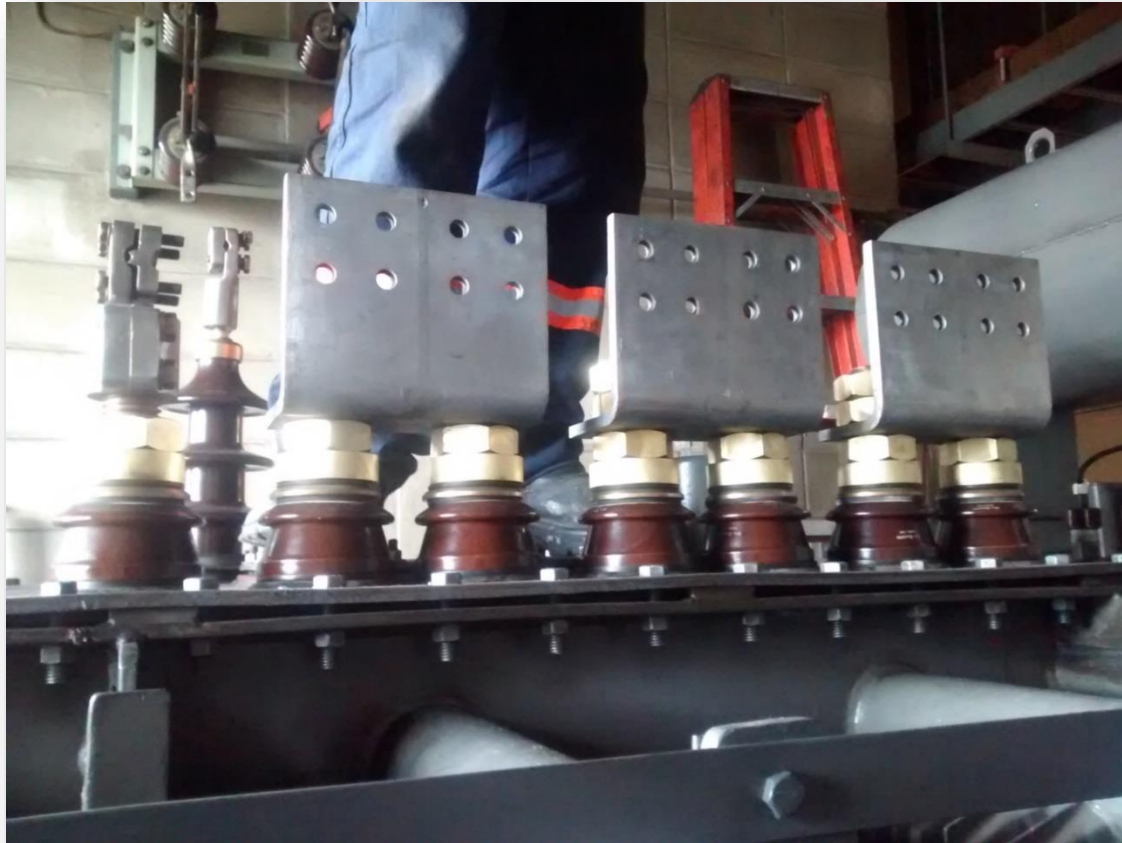
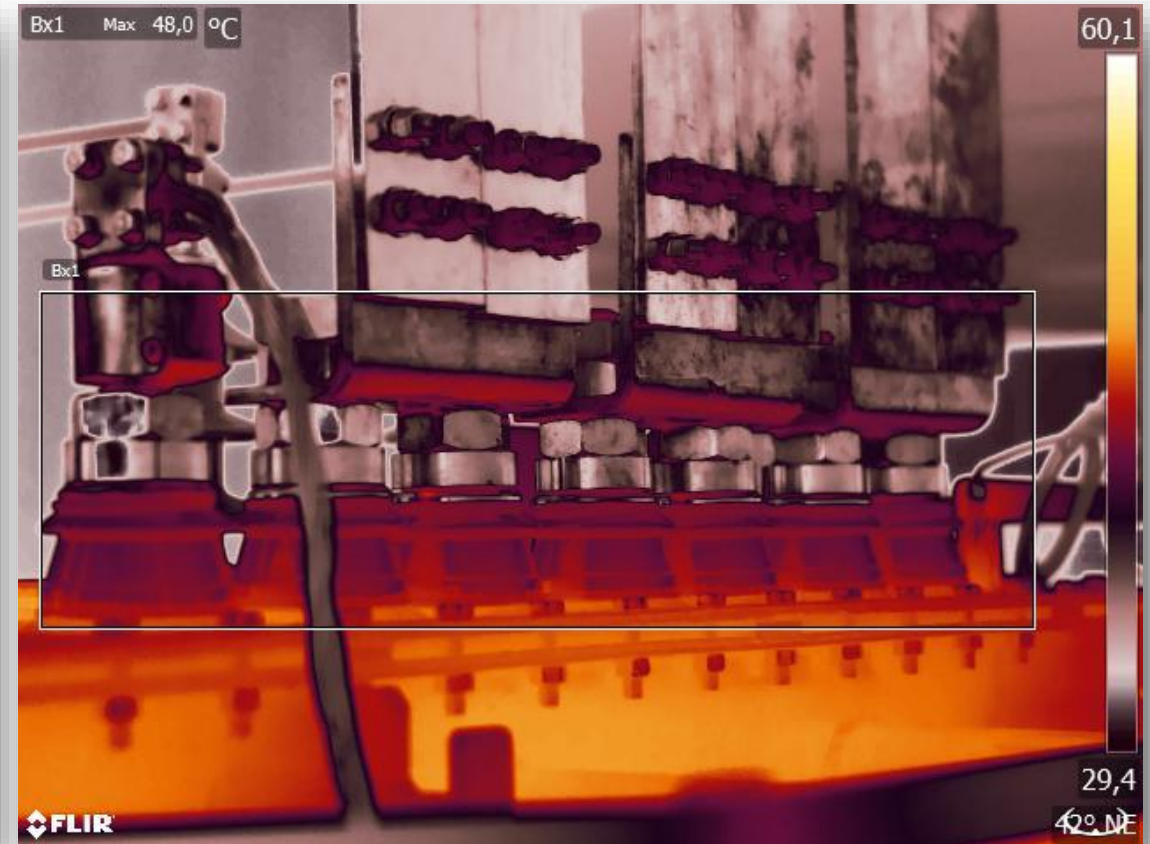
Montaje y verificación termográfica  
Temperaturas normales.

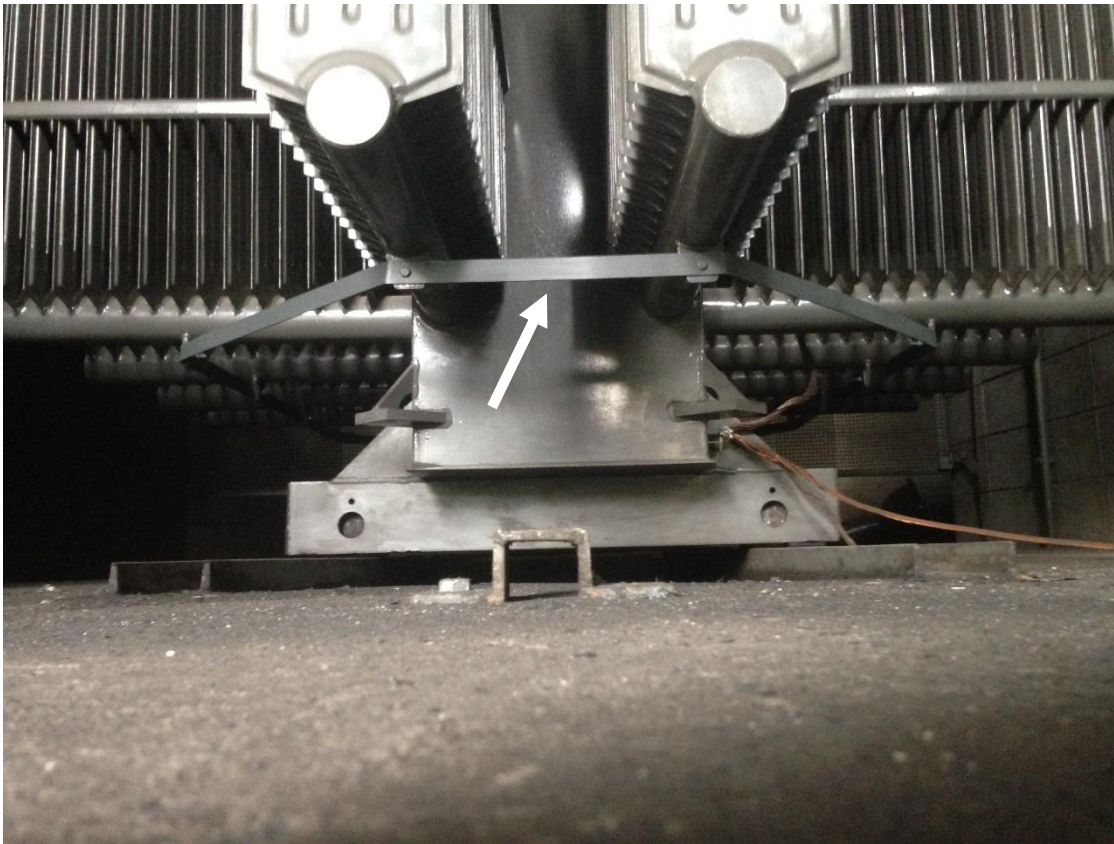
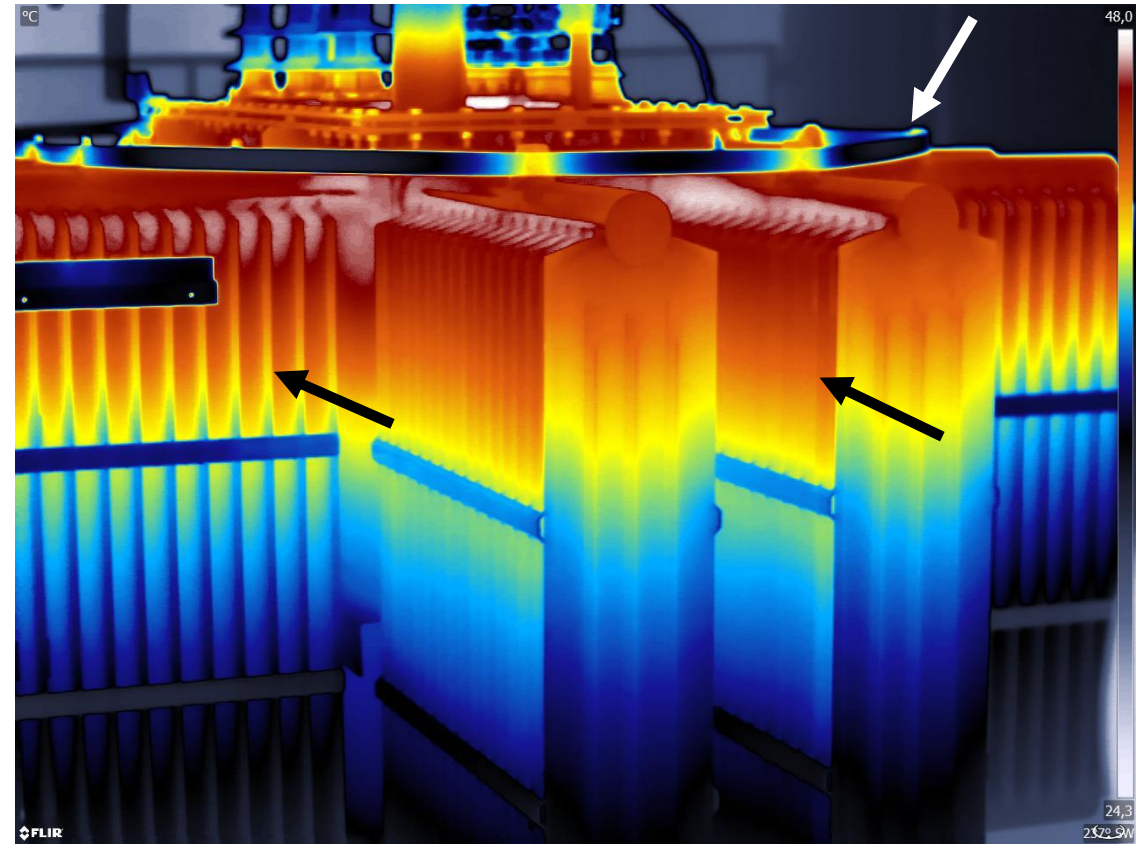
Montaje de los soportes de refuerzo en los radiadores (flechas blancas) y verificación termográfica - Circulación de aceite normal (flechas negras).
