DEFECTO TERMICO EN TERMINAL DE CABLE DE 30 KV.

Ing. Tec. Atilio Montichelli
Nivel 1 Termografía Infrarroja
Julio-2016
Salto -Uruguay
correo : atmontichelli@Gmail.com

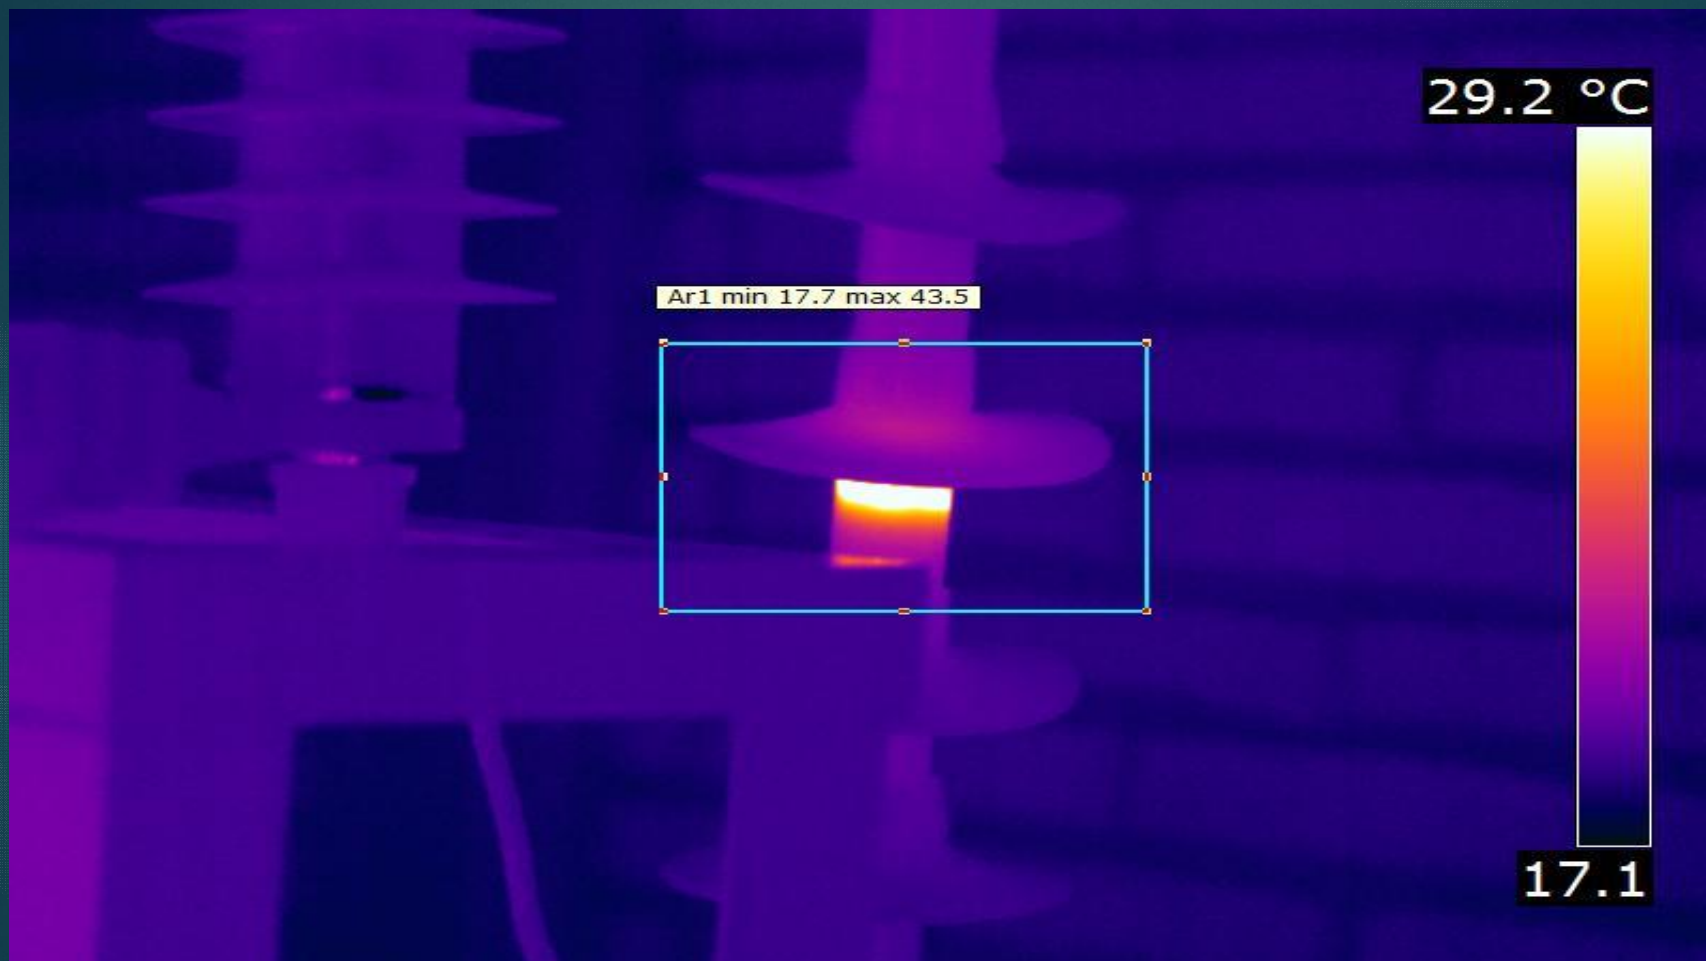
Mediante controles rutinarios de terminales de cables de 30 kv con tecnología infrarroja se detectó un calentamiento excesivo en uno de los terminales como lo registra las siguientes imágenes.

Durante la inspección termográfica las condiciones eran las siguientes : temperatura ambiente - 16 °c-
Humedad- 88 % - Corriente - 15 A. Viento -2 km/h.

DEFECTO EN TERMINAL DE CABLE 30 KV

- ▶ De acuerdo a las temperaturas detectadas en la aislación (28,4°C por encima de la temperatura ambiente) y teniendo en cuenta la importancia de la alimentación inspeccionada se recomendó la sustitución del terminal inmediatamente y su posterior inspección para ubicar posibles causas que originaron esta falla en el mismo.
 - ▶ A continuación se presentan imágenes del terminal retirado y algunos cortes longitudinales que nos permiten visualizar el estado del mismo en su interior y las posibles causas del calentamiento.

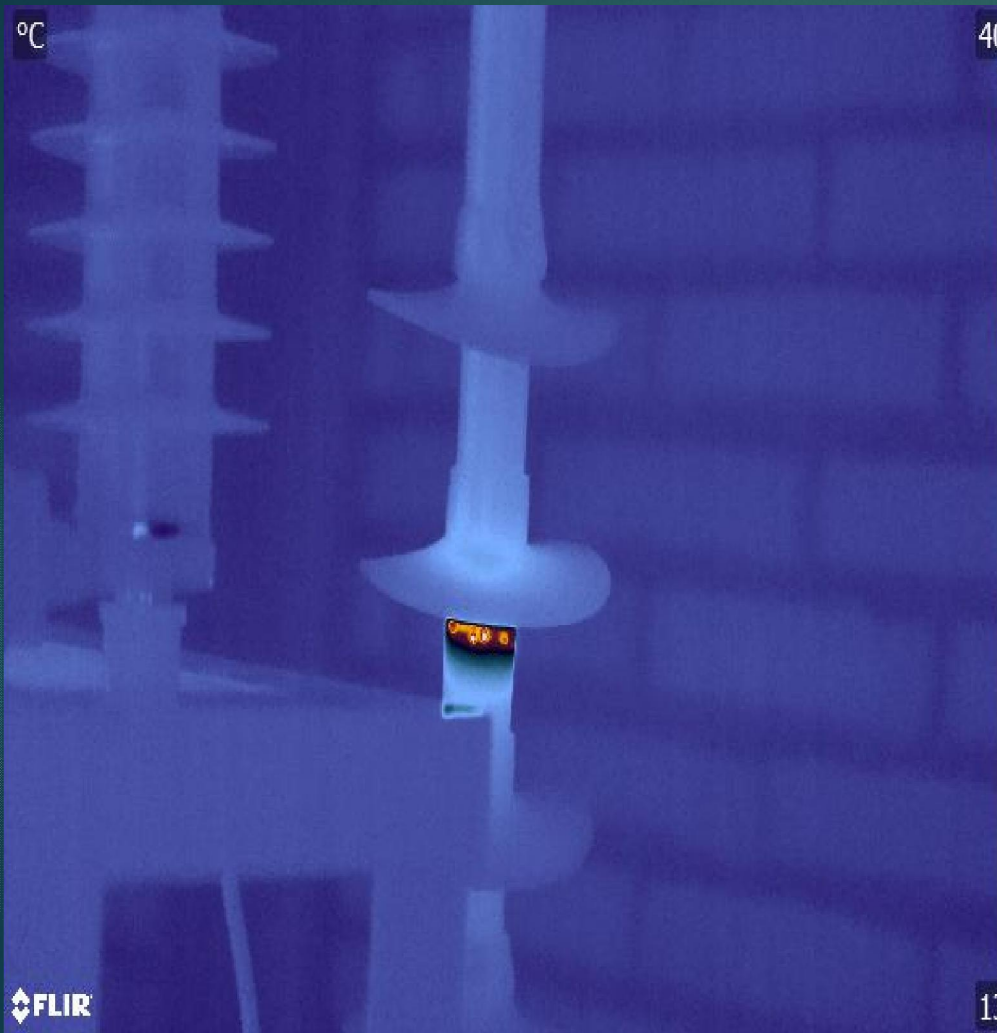
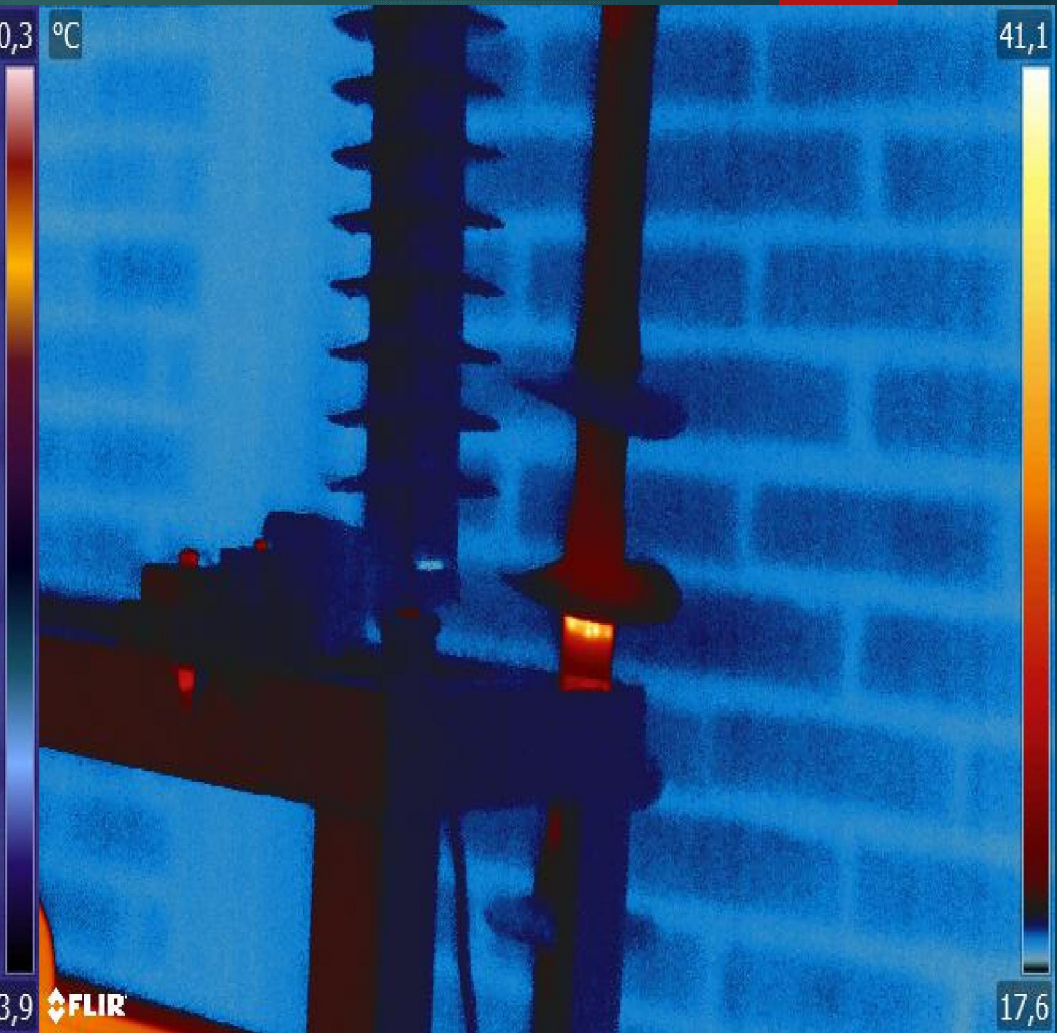
DEFECTO EN TERMINAL DE CABLE 30 KV

Ar1 min 18.2 max 44.4

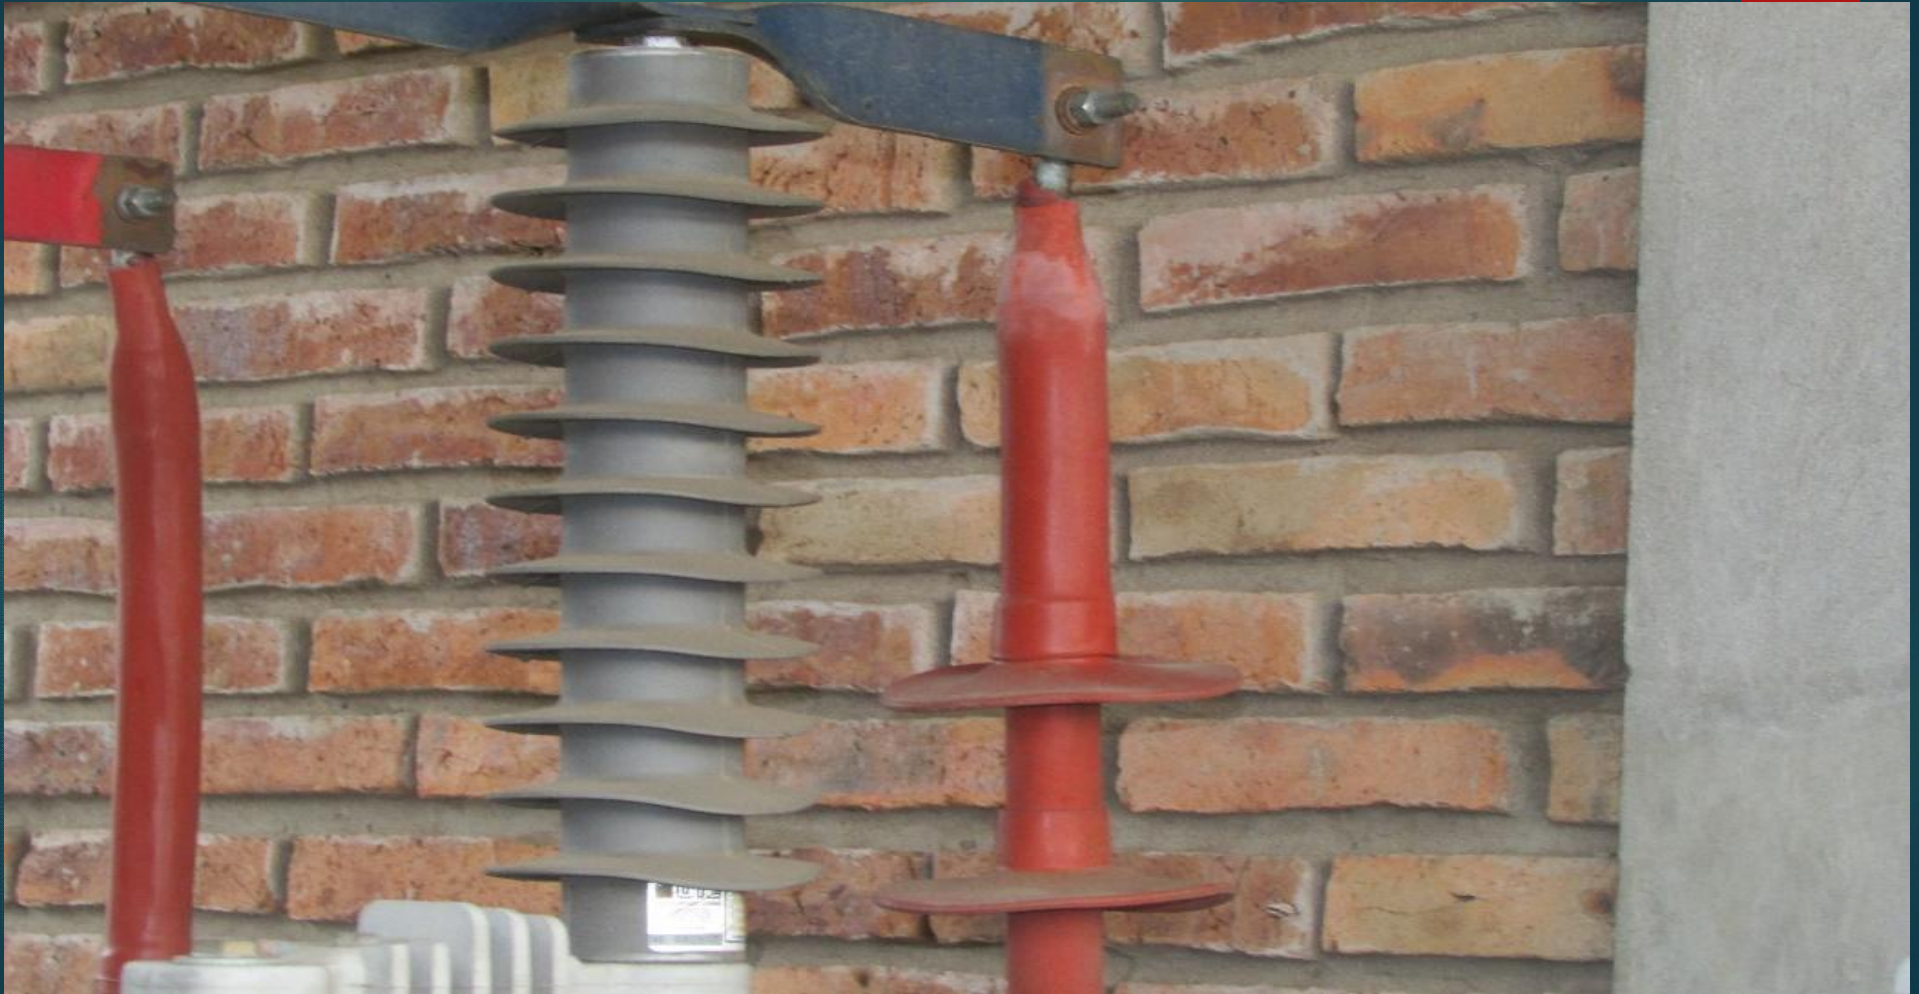
DEFECTO EN TERMINAL DE CABLE 30 KV

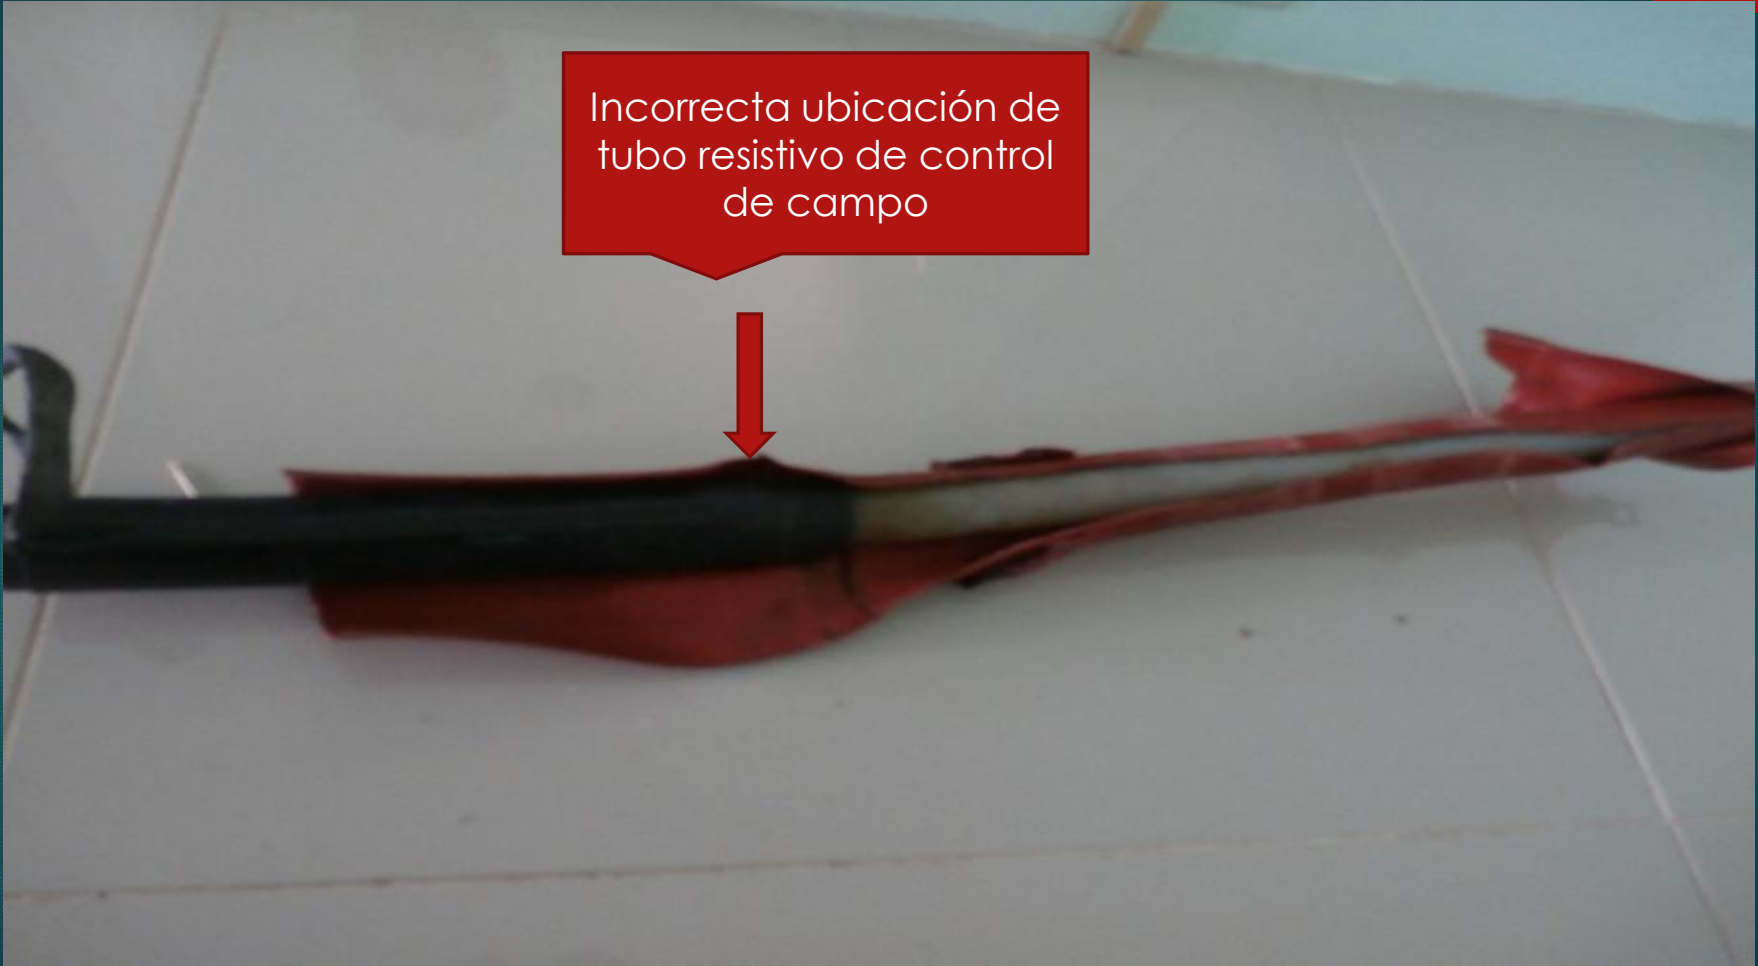
Incorrecta ubicación de
tubo resistivo de control
de campo

- ▶ La temperatura encontrada podría tener como causa un error en el montaje del terminal, el tubo de control de campo debería estar montado a partir del corte de la capa semiconductor protegiendo la capa aislante del conductor. De esta manera el tubo de control de campo no cumple ninguna de las 2 funciones :
- ▶ Reducir el esfuerzo al gradiente eléctrico en el extremo de la pantalla del cable para mantenerlo en niveles seguros de operación.
- ▶ Proveer una respuesta a los esfuerzos eléctricos a largo plazo.

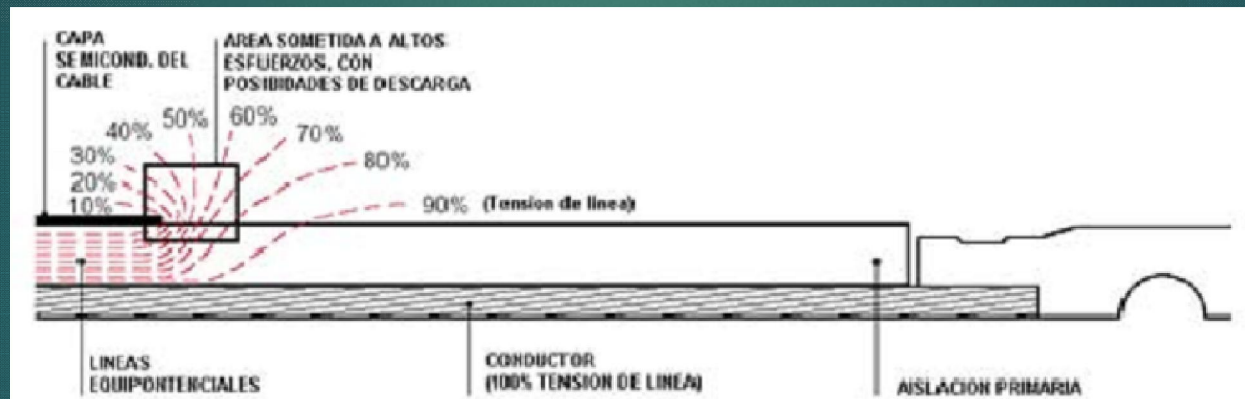
El siguiente diagrama muestra un terminal energizado sin control de campo. La intensidad de campo eléctrico es mayor donde están concentradas las líneas equipotenciales. Puede observarse la concentración en el corte de la semiconductora. En ese sector se requiere controlar el campo para llevarlo a valores por debajo de los valores a los cuales puede provocar descargas disruptivas o pudieran provocar la perforación de la aislación.

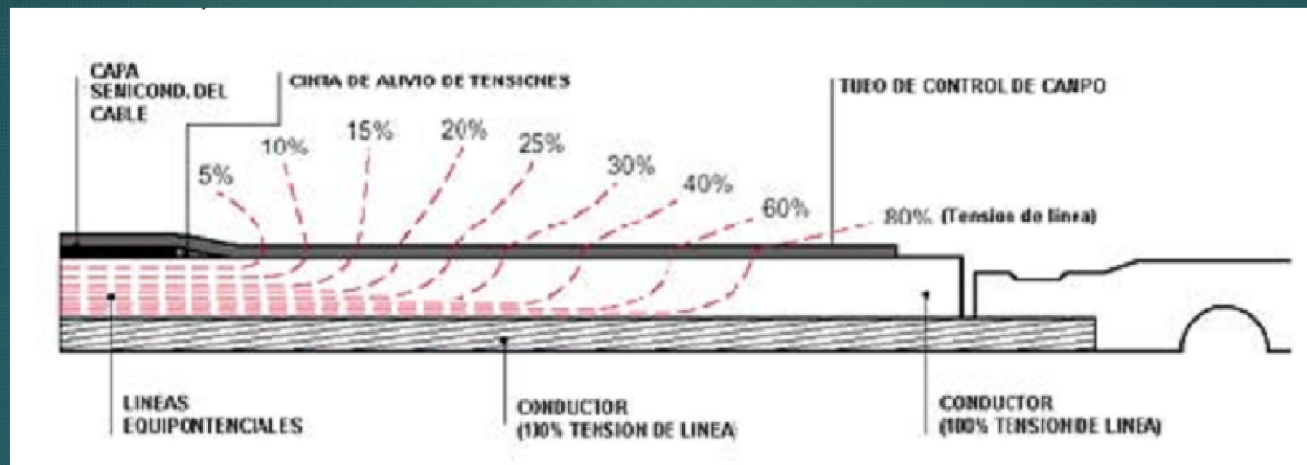
Como se observa en la figura, con el tubo de control de campo instalado, las líneas equipotenciales son dispersadas, distribuyendo el campo eléctrico y reduciendo los esfuerzos a niveles que no dañen la aislación. Esto consigue por medio de un tubo termocontraible de propiedades resistivas y capacitivas especiales.

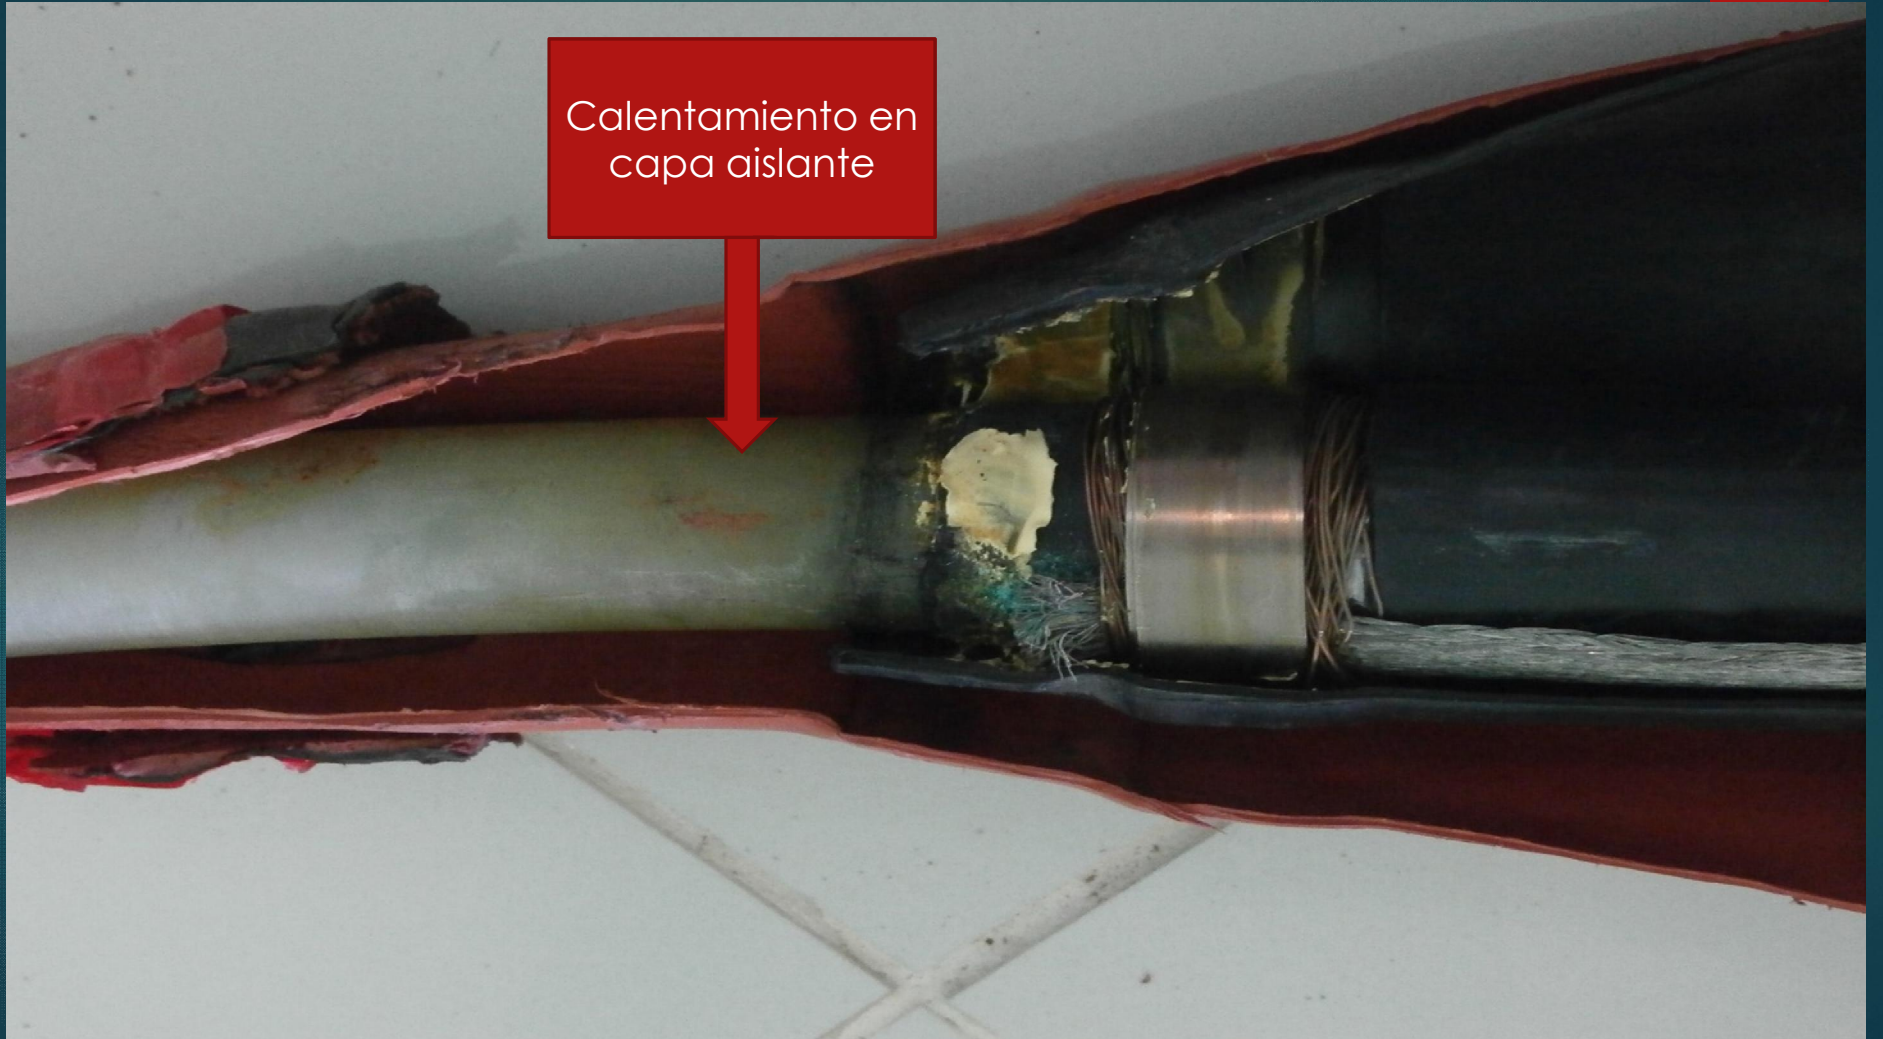
Calentamiento en
capa aislante

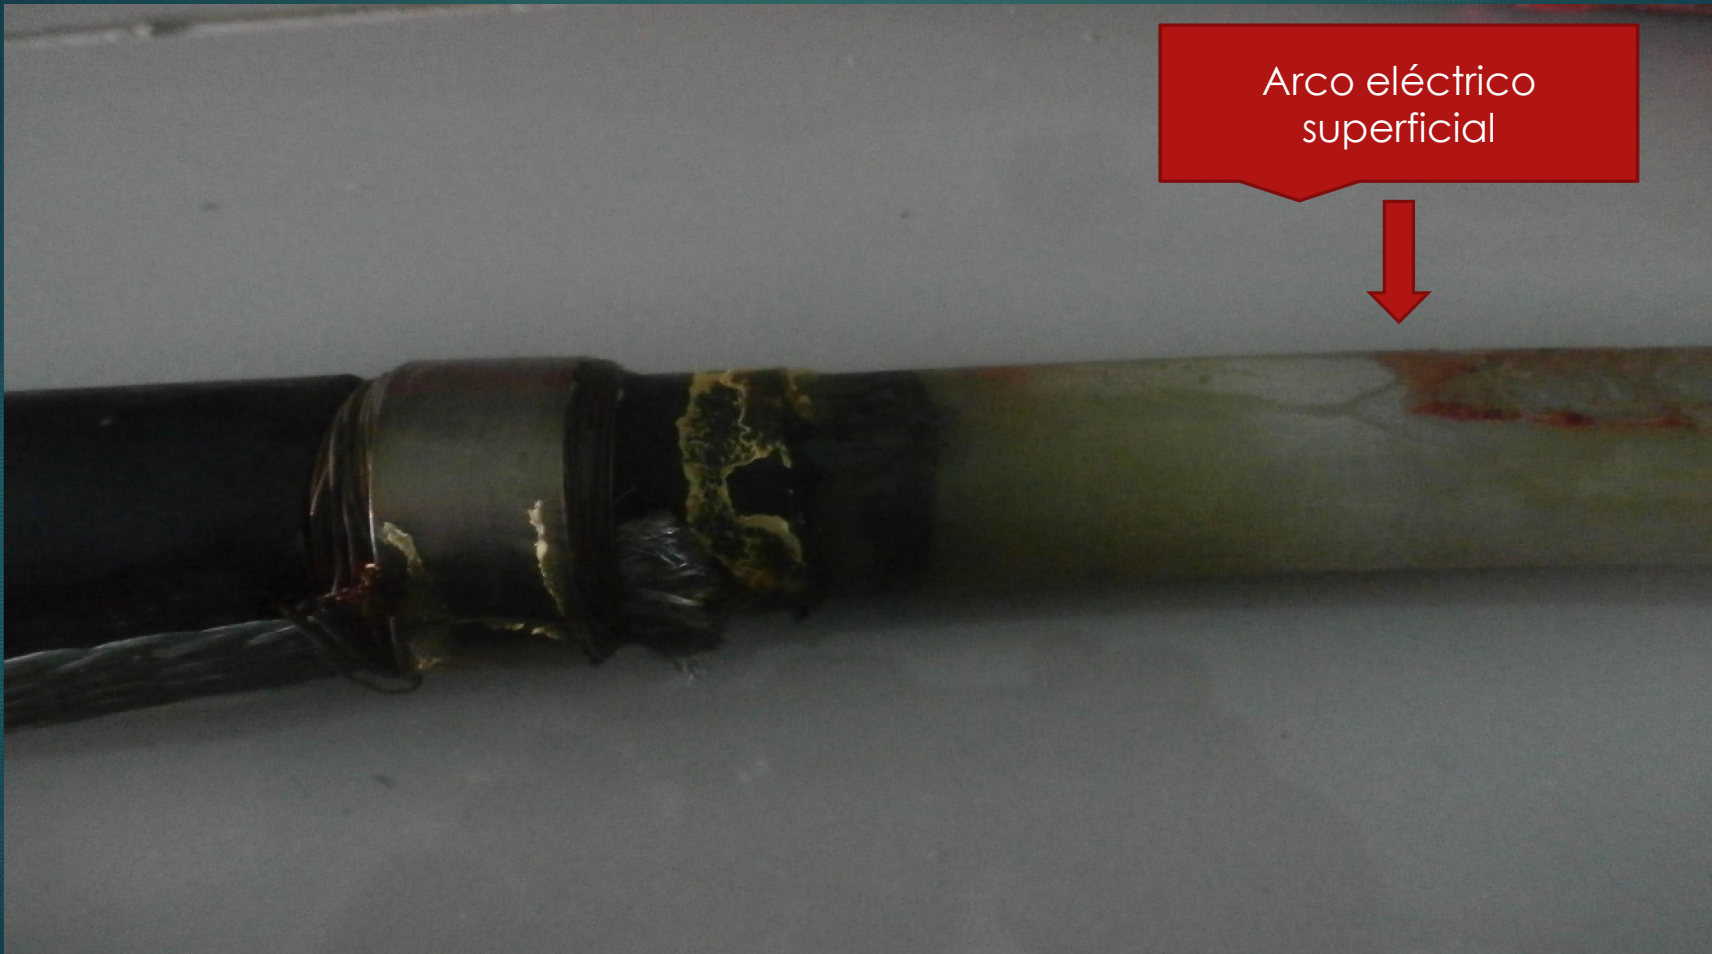
Arco eléctrico
superficial

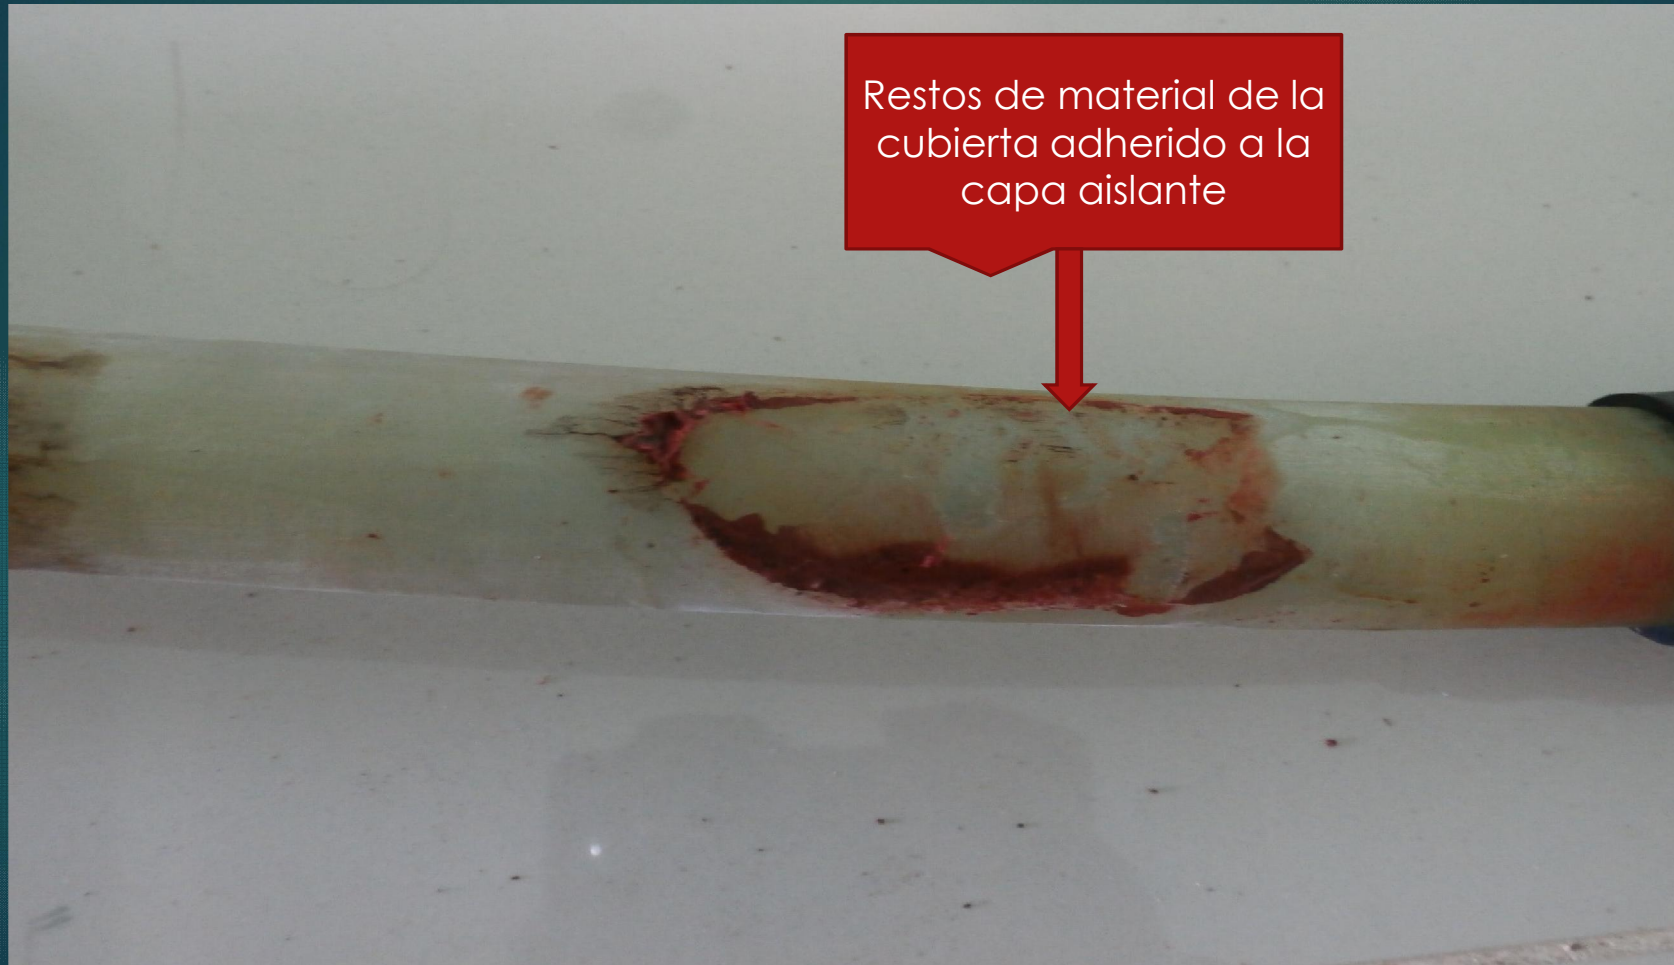
Restos de material de la cubierta adherido a la capa aislante

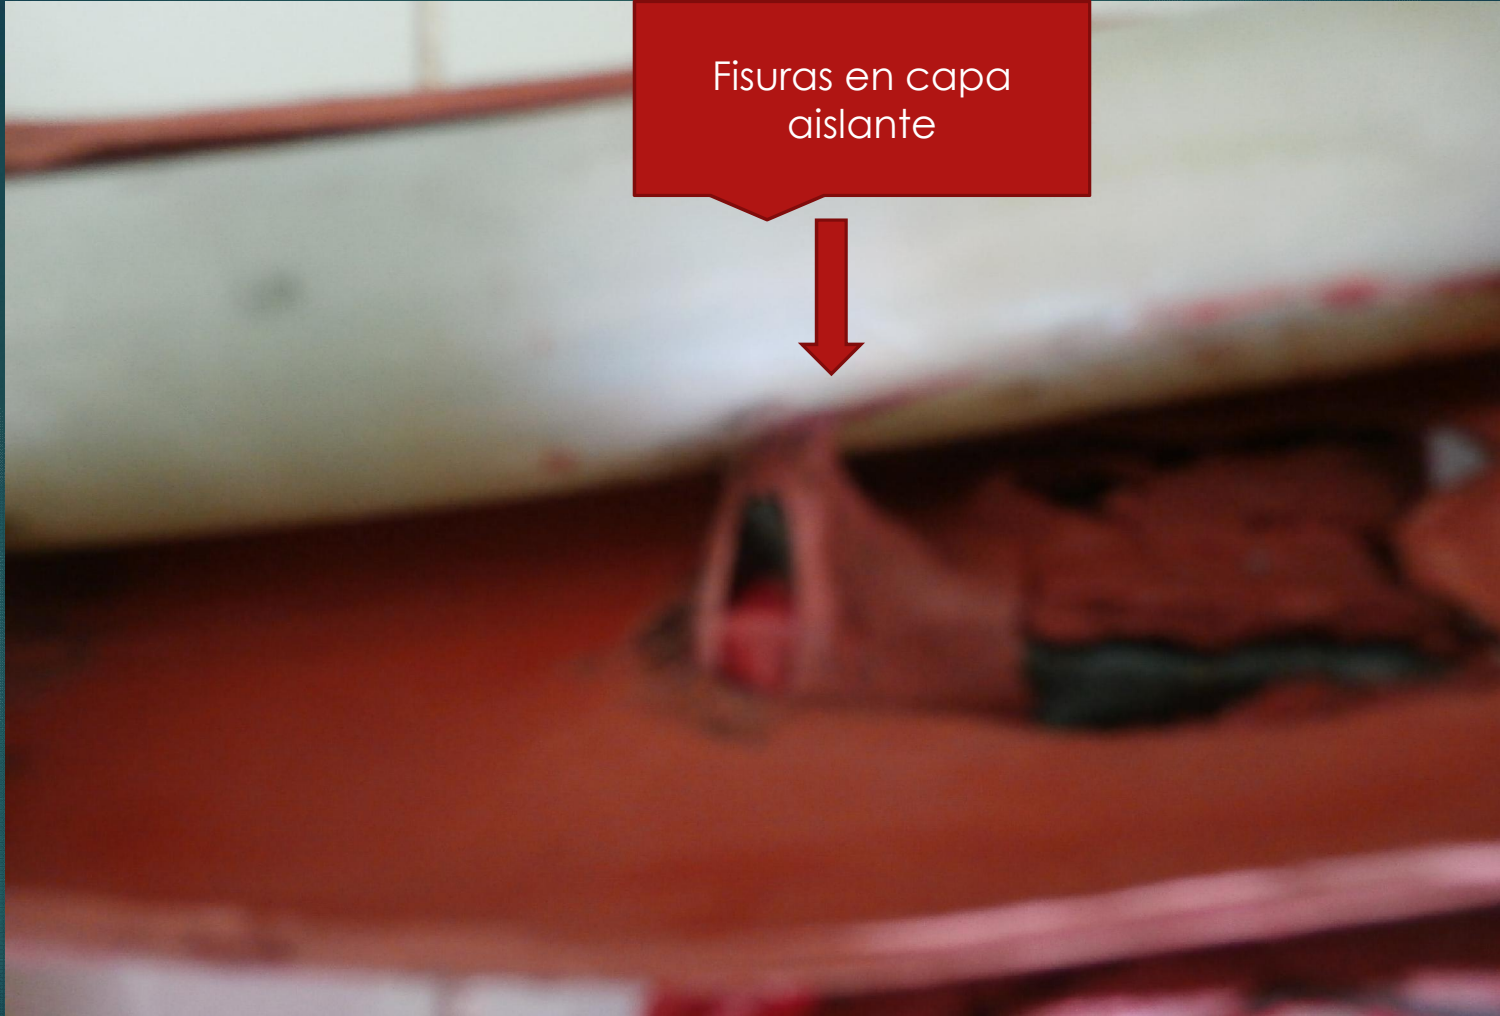
Fisuras en capa
aislante

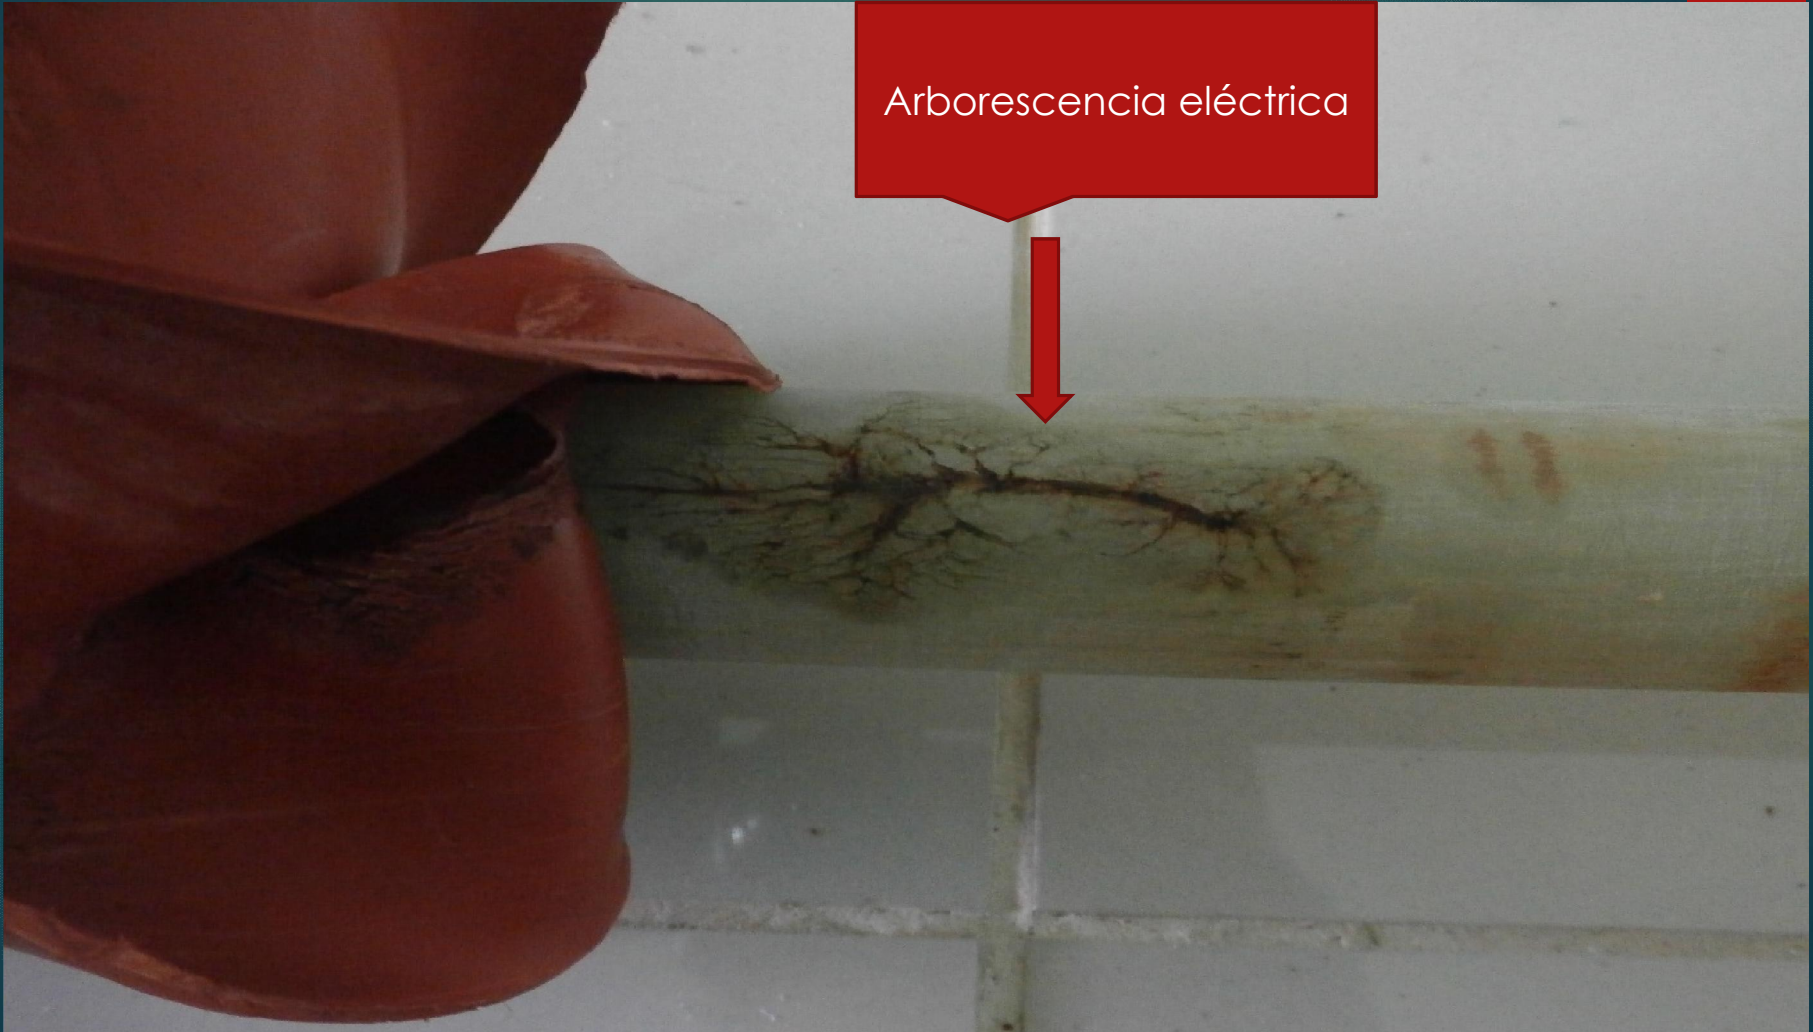
Arborescencia eléctrica

- ▶ Estamos frente a un fenómeno de tracking superficial que se visualiza en la arborescencia que observamos en las fotos, esto trae como consecuencia la formación de arcos eléctricos superficiales por concentración de campo eléctrico.
- ▶ La arborescencia eléctrica se inicia y se propaga gradualmente cuando un material dieléctrico sólido se somete al estrés de un campo eléctrico elevado durante un tiempo prolongado.
