Falso contacto en borne B.T en transformador de distribución SCB 6631

Nombre : Carlos Alberto Lima Lara
Correo : clima@luzdelsur.com.pe
Fecha : 21-04-2015
Cámara : ThermaCAM PM 695

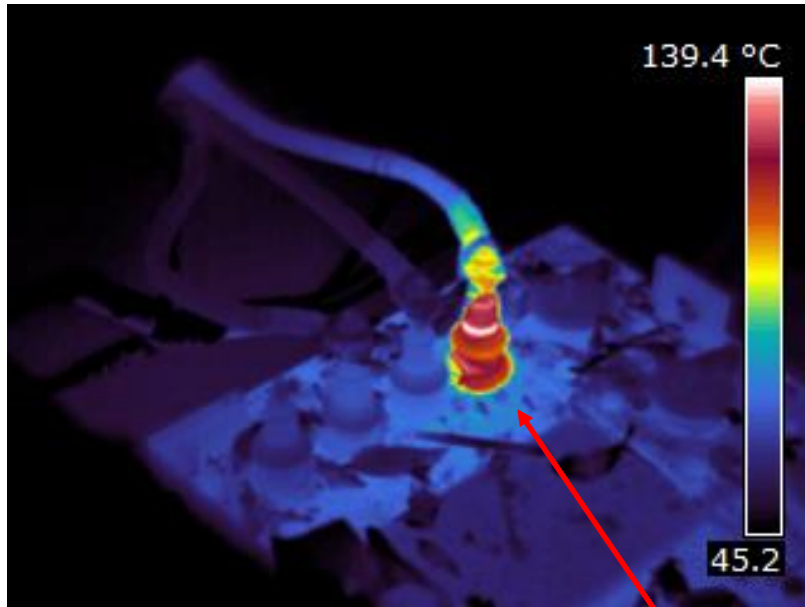
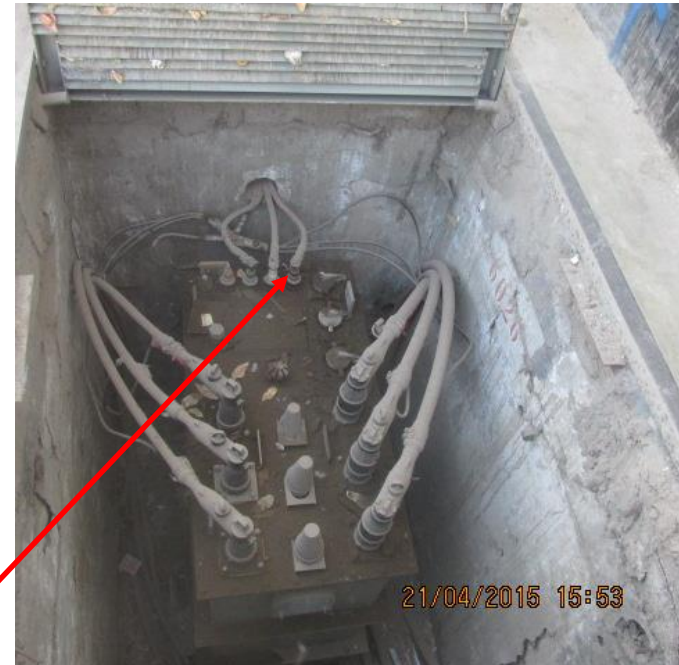
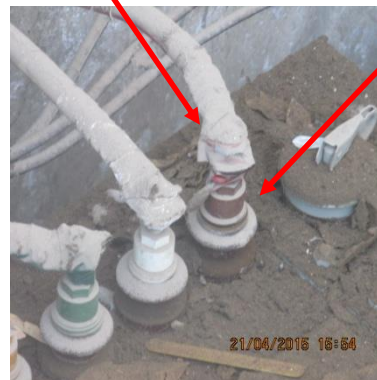
Imagen Térmica del borne de B.T SCB 6631

De los datos se tiene que el problema es interno y que con el incremento de carga se agrava el problema , asimismo es una medición indirecta ya que el problema es internamente

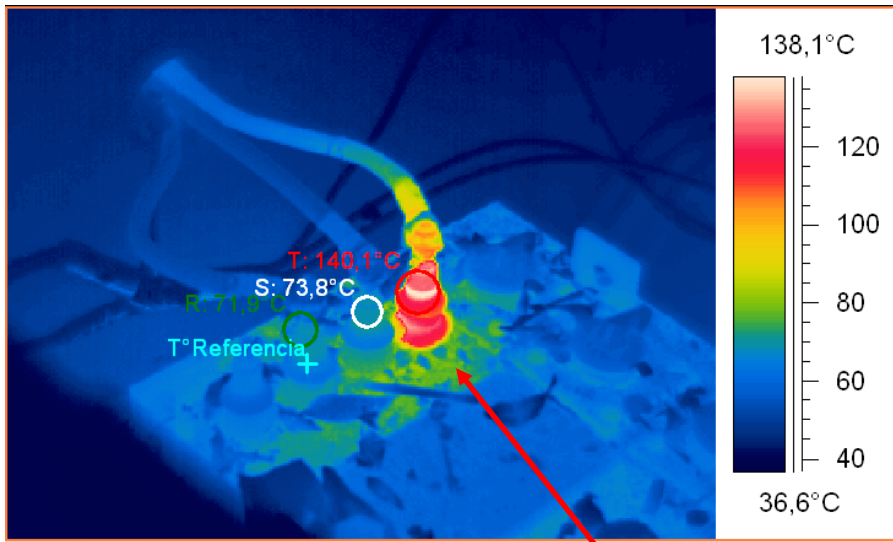
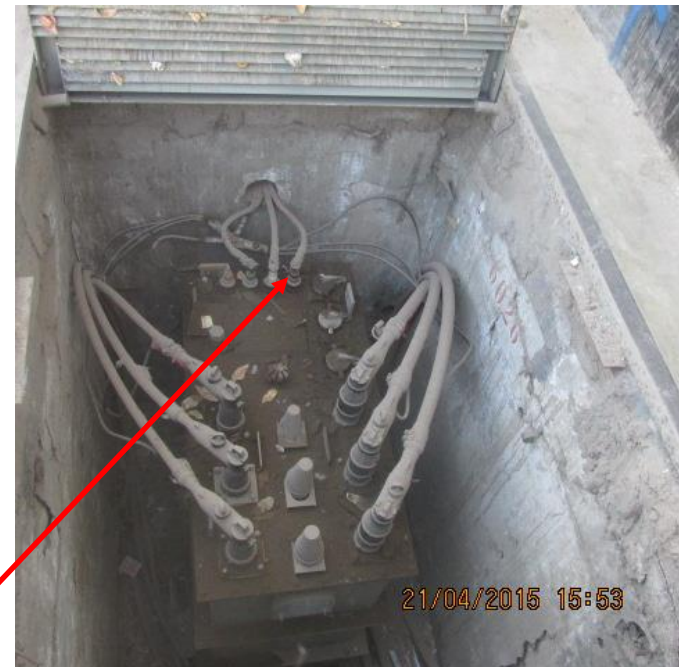
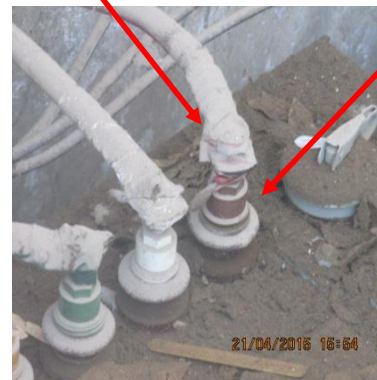
Imagen Térmica del borne de B.T SCB 6631

Visualmente es imposible determinar gravedad, y con poca experiencia se asocia el origen de la falla a la conexión externa.
