TERMOGRAFÍA INFRARROJA APLICADA AL MANTENIMIENTO DE SISTEMAS ELÉCTRICOS

CASOS DE ESTUDIO

DEPARTAMENTO DE MANTENIMIENTO DE SUBESTACIONES

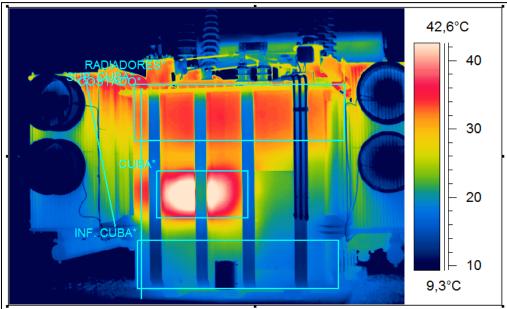
CASO 1. TRANSFORMADOR DE POTENCIA 115/69 KV 40 MVA

EQUIPO: Transformador de Potencia trifásico de 115/69 kV - 40 MVA ¿QUÉ?: Detección de calentamiento interno en el tanque principal

¿POR QUÉ?: Circulación de corrientes de dispersión a través del tanque principal debido a falta de Blindaje electromagnético en las

paredes del mismo (equipo con más de 30 años de operación)

TABLA DE TEMPERATURAS MAXIMAS		
ITEM	Valor	
Cuba	30,8°C	
Radiador	31,9°C	
Superior Cuba	32,8°C	
Inferior Cuba	21,8°C	
Media Cuba	30,9°C

CONTROL Y MONITOREO

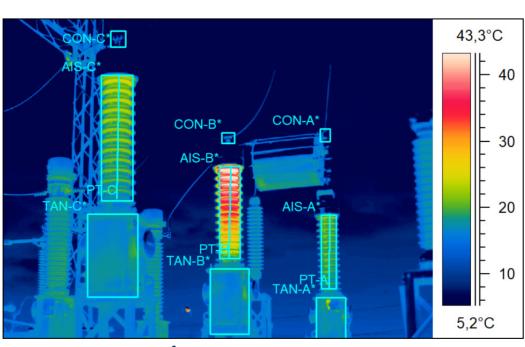
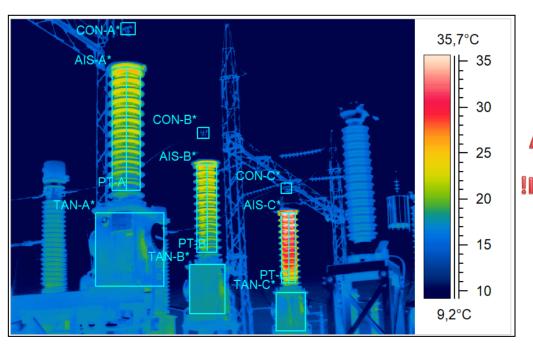
CASO 2. TRANSFORMADORES DE TENSIÓN CAPACITIVO 145 KV

¿QUÉ?: Detección de calentamiento interno en cuerpos capacitivos

¿POR QUÉ?: Fin de la vida útil (equipos con más de 30 años de operación) degradación del aislamiento de los bloques capacitivos.

!FALLA EN
AISLAMIENTO!
!INTERVENCIÓN
INMEDIATA!

INTERVENCIÓN INMEDIATA: REEMPLAZO DE LAS UNIDADES OBSERVADAS

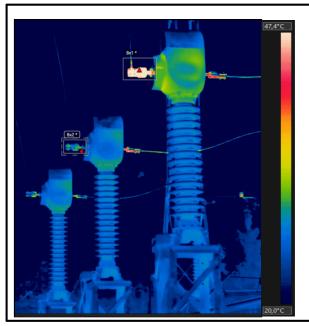
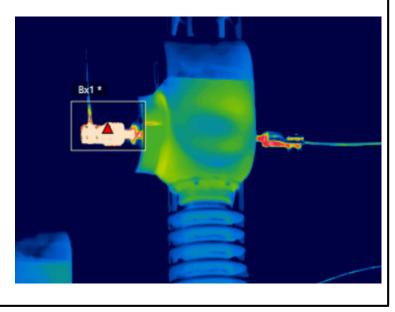
CASO 3. TRANSFORMADORES DE CORRIENTE 145 KV

¿QUÉ?: Detección de calentamiento en conector

¿POR QUÉ?: Pérdida del ajuste de los pernos del conector posiblemente ocasionado por error de montaje, carga conectada (estrés

térmico del material del conector) y condiciones climáticas.

!RIESGO DE CIRCUITO ABIERTO!

INTERVENCIÓN INMEDIATA: REVISIÓN, LIMPIEZA Y AJUSTE DE LA CONEXIÓN

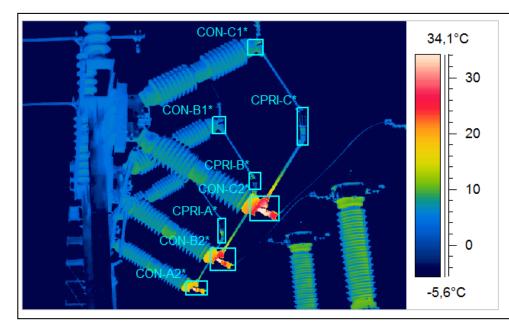
CASO 4. SECCIONADOR TRIPOLAR 145 KV

¿QUÉ?: Detección de puntos calientes en contactos inferiores de las tres fases

¿POR QUÉ?: Posible desgaste o contaminación de los contactos móviles (conexión brazo – pin seccionador) por el tiempo de operación, la

carga y condiciones climáticas

TABLA DE TEMPERATURAS MAXIMAS			
ITEM	Conec. 1	Conec. 2	Con.Princ	Dif.C1-
Fase A	-	55,0°C	14,7°C	*
Fase B	5,3°C	68,6°C	9,1°C	-63,3°C
Fase C	10,5°C	98,3°C	5,0°C	-87,9°C
Dif. A-B	*	-13,6°C	5,6°C	NA
Dif. B-C	-5,1°C	-29,7°C	4,1°C	NA
Dif. C-A	*	43,4°C	-9,7°C	NA

!RIESGO DE CIRCUITO ABIERTO !INTERVENCIÓN INMEDIATA!

INTERVENCIÓN INMEDIATA: REVISIÓN, LIMPIEZA Y AJUSTE DE CONTACTO MÓVIL Y CONECTORES

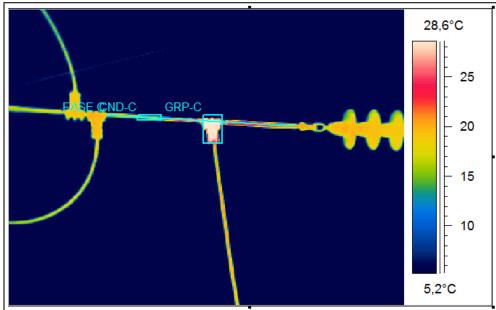
CASO 5. CONECTOR DE ALUMINIO TIPO "T" PARA RED DE 115 KV

¿QUÉ?: Detección de punto caliente en cuerpo del conector con transferencia de calor a los conductores

¿POR QUÉ?: Pérdida del ajuste de los pernos del conector posiblemente ocasionado por error de montaje, carga conectada (estrés

térmico del material del conector) y condiciones climáticas

TABLA DE TEMPERATURAS MAXIMAS				
ITEM	Cond.	Empalme	Grapa	Dif.Con-
Fase A	-	-	-	*
Fase B	-	- 4		*
Fase C	21,7°C	- 1	34,8°C	*
Dif. A-B	*	*	*	NA
Dif. B-C	*	*	*	NA
Dif. C-A	*	*	*	NA

!RIESGO DE CIRCUITO ABIERTO !INTERVENCIÓN INMEDIATA!

INTERVENCIÓN INMEDIATA: REVISIÓN, LIMPIEZA Y AJUSTE DE LA CONEXIÓN

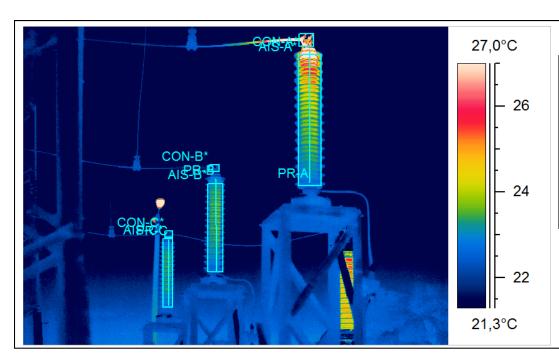
CASO 6. DESCARGADOR DE SOBRETENSIÓN 115 KV

¿QUÉ?: Detección de calentamiento en la parte superior del cuerpo del descargador de la fase A

¿POR QUÉ?: Constantes operaciones ocasionaron la degradación temprana y avanzada de los primeros bloques de ZnO

TABLA DE TEMPERATURAS MAXIMAS			
ITEM	Conector	Aislante	
Fase A	58,5°C I	28,7°C	
Fase B	18,3°C	23,9°C	
Fase C	18,3°C	23,9°C	
Dif. A -B	40,2°C	4,8°C	
Dif. B - C	-0,0°C	0,1°C	
Dif. C - A	-40,2°C	-4,8°C

!FALLA INMINENTE! !INTERVENCIÓN INMEDIATA!

INTERVENCIÓN INMEDIATA: REEMPLAZO INMEDIATO DE LA UNIDAD Y REEMPLAZO DEL CONDUCTOR DE CONEXIÓN

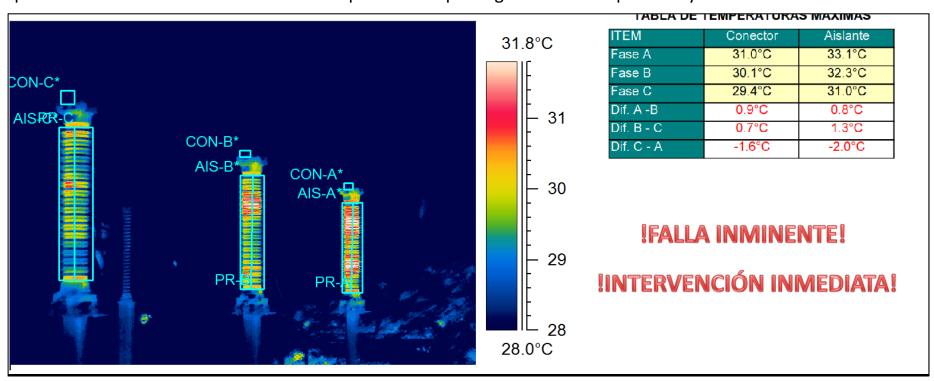
CASO 7. DESCARGADOR DE SOBRETENSIÓN 115 KV

¿QUÉ?: Detección de calentamiento interno en el cuerpo de las tres fases

¿POR QUÉ?: Fin del periodo de vida útil debido a constantes operaciones que degradaron los explosores y resistencias no lineales de Si C.

INTERVENCIÓN INMEDIATA: REEMPLAZO INMEDIATO DE TODAS LAS UNIDADES

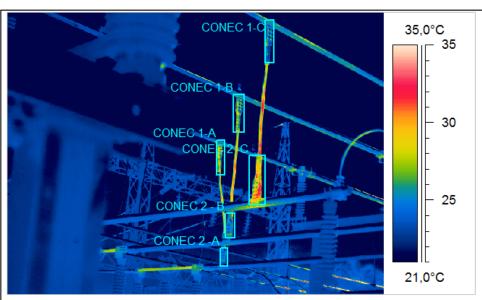
CASO 8. CONEXIONES ENTRE BARRAS DE 115 KV (CONDUCTORES)

¿QUÉ?: Detección de calentamiento en conductores

¿POR QUÉ?: Pérdida de la sección de contacto entre los conductores y conectores posiblemente por daño en los conductores (hebras rotas)

debido a la carga, manipulación, error de montaje o condiciones climáticas, lo cual limita la transferencia de carga. (la energía

circula a través de las hebras sanas)

TABLA DE TEMPERATURAS MAXIMAS			
ITEM	Fase A	Fase B	Fase C
Conector 1	30,0°C	30,6°C	27,8°C
Conductor	-	-	-
Conector 2	26,4°C	31,7°C	34,1°C
Dif. Conec. 1 - 2	3,6°C	-1,11°C	-6,36°C
Dif. Conec. 1 y Conduc.	*	*	*

!RIESGO DE CIRCUITO ABIERTO! !INTERVENCIÓN INMEDIATA!

INTERVENCIÓN INMEDIATA: REEMPLAZO DE LAS CONEXIONES ENTRE BARRAS

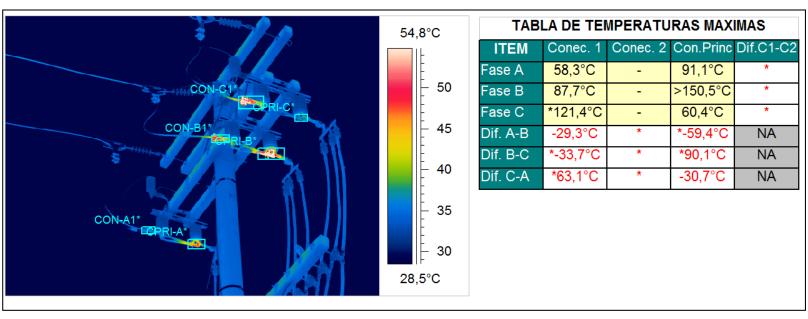
CASO 9. SECCIONADOR DE ALIMENTADOR PRINCIPAL 36 KV

¿QUÉ?: Detección de puntos calientes en conexiones de las tres fases

¿POR QUÉ?: Falta de presión de contacto, contaminación o desajuste de las conexiones posiblemente por error de montaje, maniobra

errónea de cierre, carga conectada y condiciones climáticas

!RIESGO DE CIRCUITO ABIERTO!

INTERVENCIÓN INMEDIATA: REVISIÓN, LIMPIEZA Y AJUSTE DE TODAS LAS CONEXIONES Y ACCESORIOS

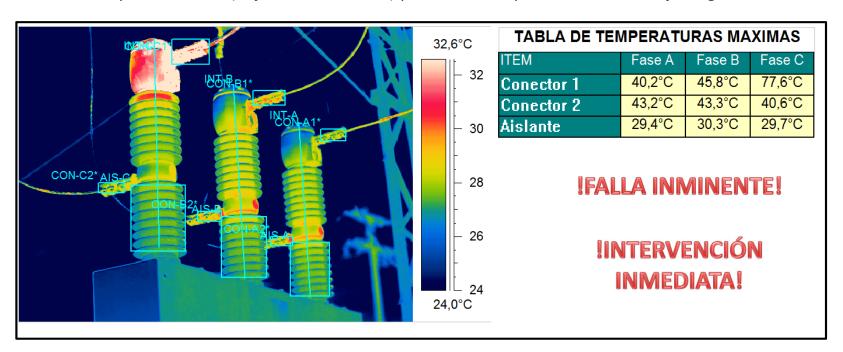
CASO 10. INTERRUPTOR EN ACEITE 36 KV

¿QUÉ?: Detección de calentamiento en cabeza y paleta superior de la fase C

¿POR QUÉ?: Pérdida de líquido aislante (bajo nivel de aceite) posiblemente por error de montaje, fuga de aceite u otros.

INTERVENCIÓN INMEDIATA: REVISIÓN, LIMPIEZA Y AJUSTE DE TODAS LAS CONEXIONES Y ACCESORIOS

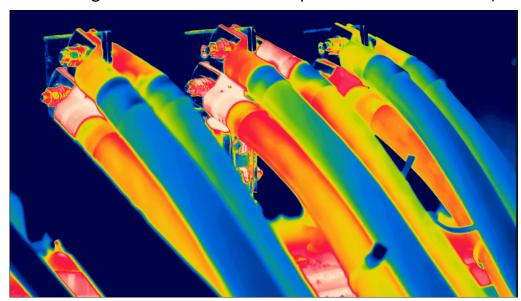
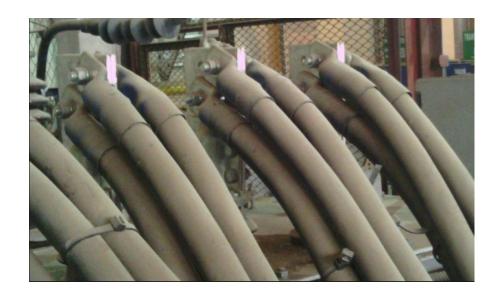
CASO 11. ALIMENTADORES DE BAJA TENSIÓN 380 Vac

¿QUÉ?: Detección de calentamiento en algunos conductores

¿POR QUÉ?: Diferentes longitudes en conductores de la misma fase provocan variación de la resistencia óhmica del circuito, por lo tanto,

transportan más corriente aquellos conductores de menor longitud (soportando mayor carga eléctrica y generándose

degradación del aislamiento por sobrecalentamiento).

IGUALAR LAS LONGITUDES DE TODOS LOS CONDUCTORES DE UNA MISMA FASE.

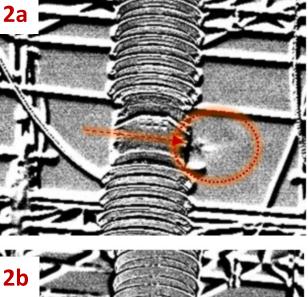
CASO 12. LOCALIZACIÓN DE FUGAS DE GAS SF6 EN INTERRUPTORES DE POTENCIA

Activación de las alarmas de baja presión de SF6 mediante los contactos en el manodensostato

¿POR QUÉ?: Daño en los sellos estáticos (O-ring) por error de montaje.

Reemplazo de sellos y procedimiento de secado interno
