# Inspeção Termográfica em Estruturas Compostas.

# Apresentação

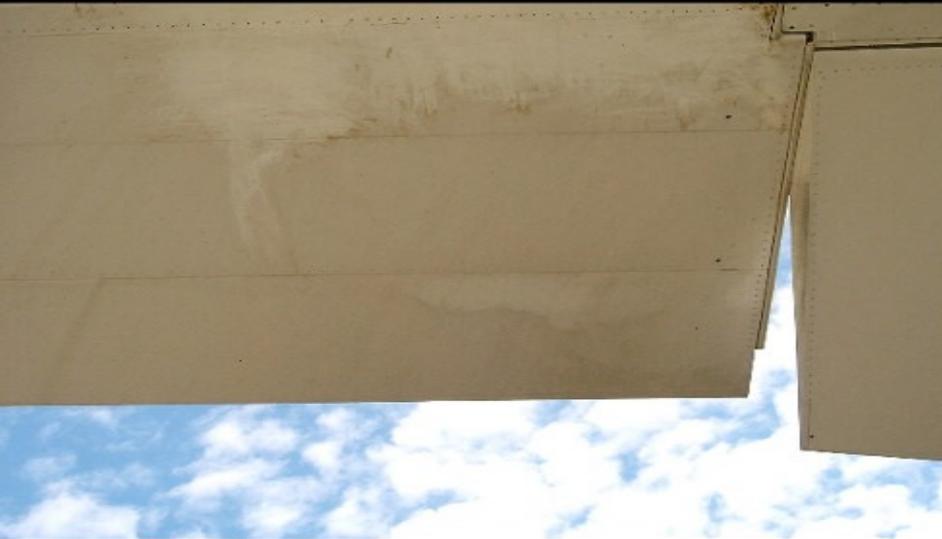
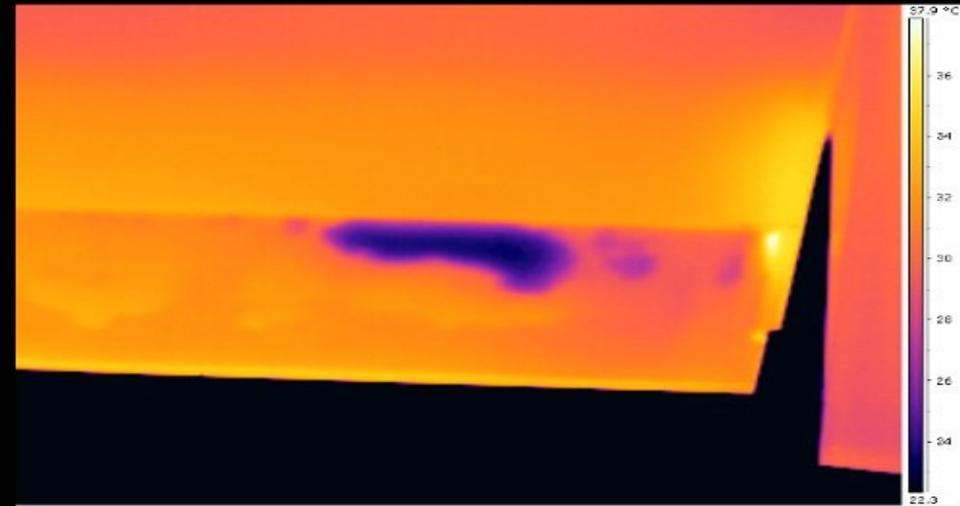
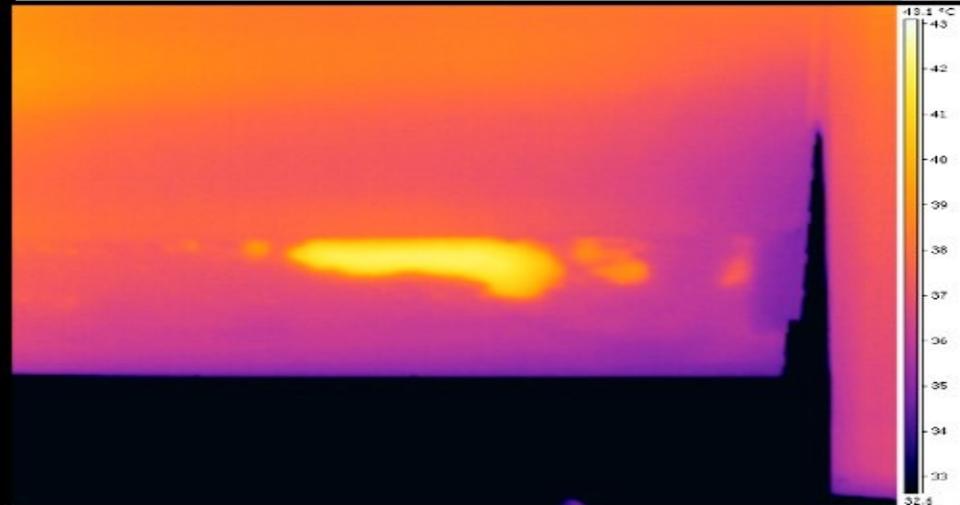
# Anomalia encontrada no flap do Boeing-767.

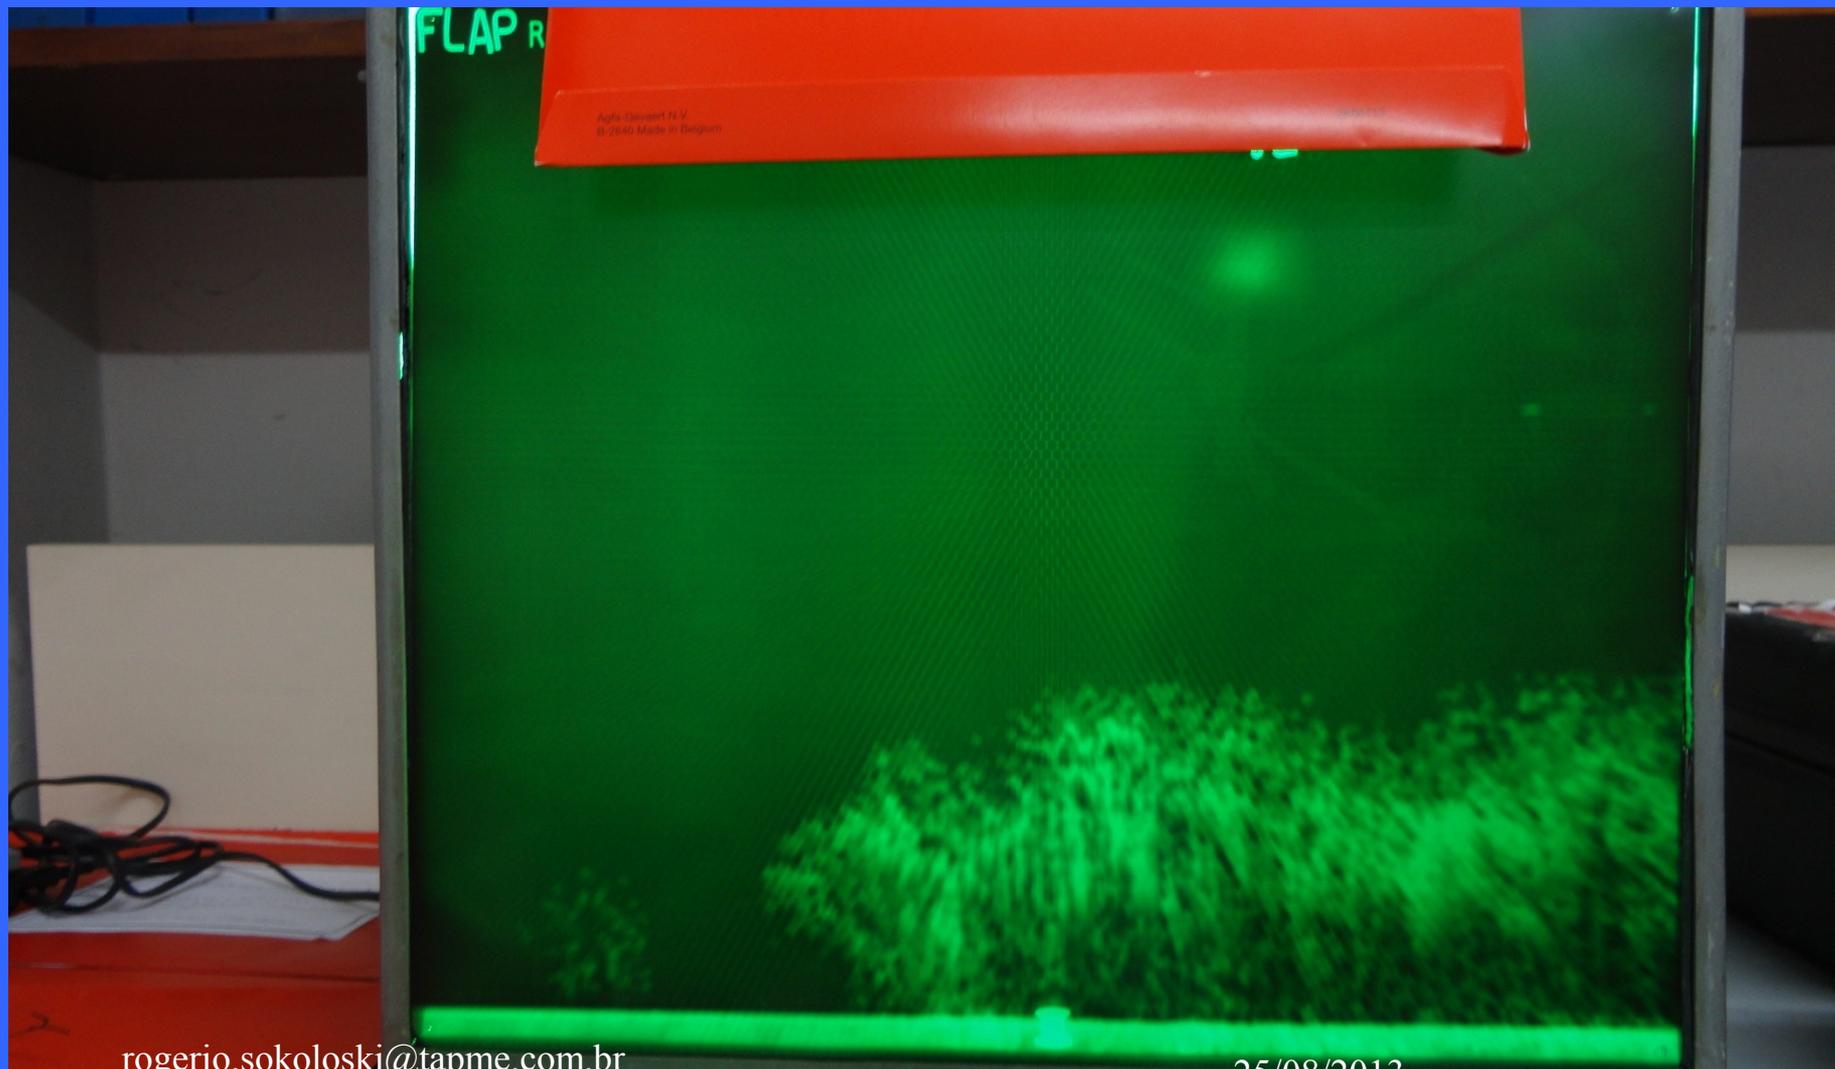
Raio-x feito no flap no B-767, comprovando indicação de água encontrada pela inspeção termográfica.

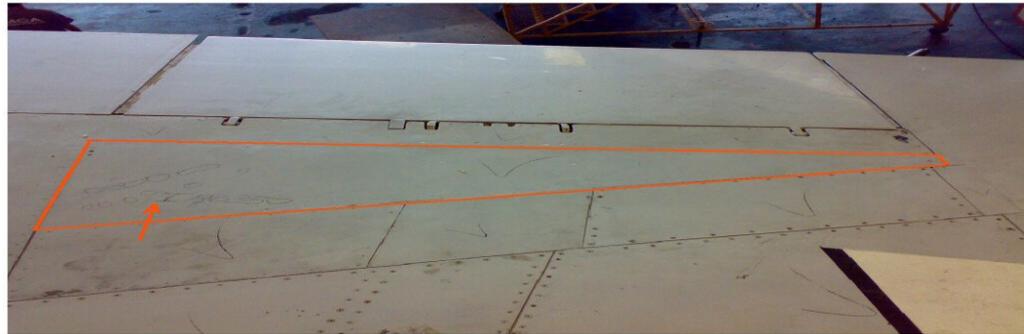
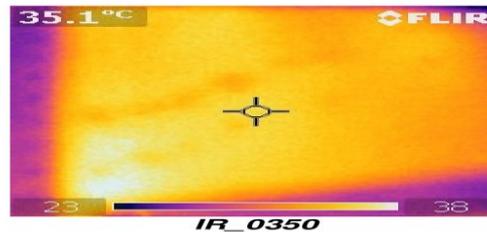
**RH Wing Fixed Trailing Edge Upper Skin Panel P/N 113T1607-2**

# Anomalia em panel da asa do Boeing 767.
