Termografía aplicada en Avicultura a nivel industrial

Análisis Predictivos de Maquinaria

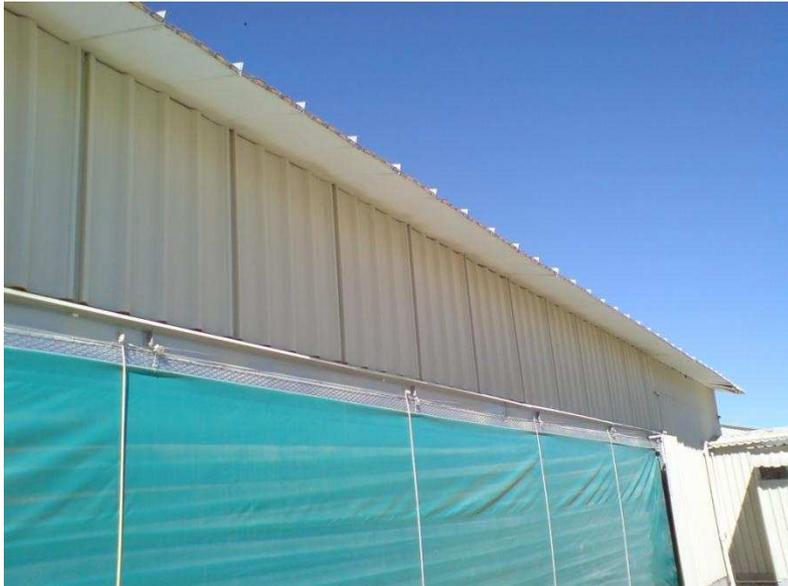
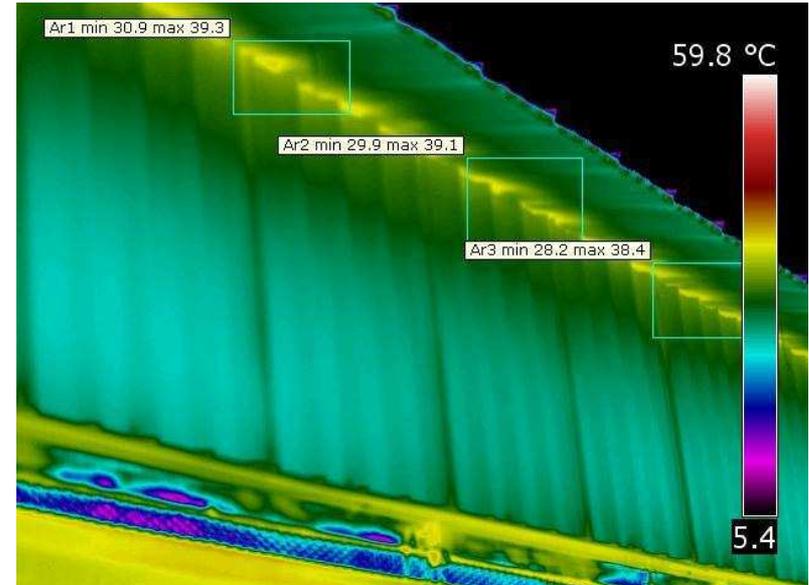
Inspección de fugas en exterior

Emisividad = .85

Temperatura reflejada = 19°C

Temperatura atmosférica = 29°C

Distancia = 10m

- Se encontraron varias fugas de temperatura considerables en toda la parte superior de la nave.
- En cuanto al aislante, la temperatura del interior de la nave varía según la posición del sol y del clima exterior
- Los gradientes de temperatura son muy notables respecto a la altura de los diferentes niveles de almacenamiento
- Los 2 calentadores no crean una temperatura homogénea al interior de la nave

- Sellar y aislar la nave correctamente, verificando cada proceso con termografía
- Cambiar a una ubicación mas baja los calentadores en ambos extremos
- Instalar sistemas de recirculación del aire y as evitar que el aire caliente se mantenga solo en la parte superior
- Realizar una nueva inspección termográfica para analizar resultados según las modificaciones

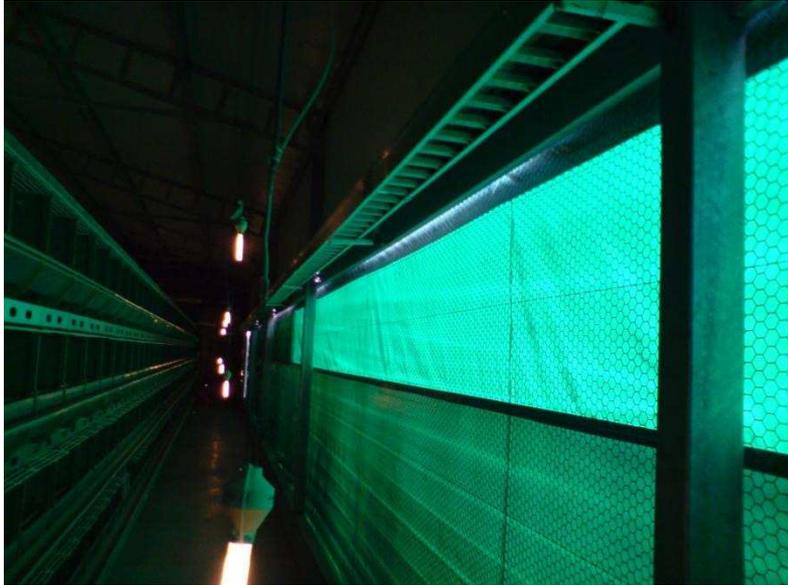
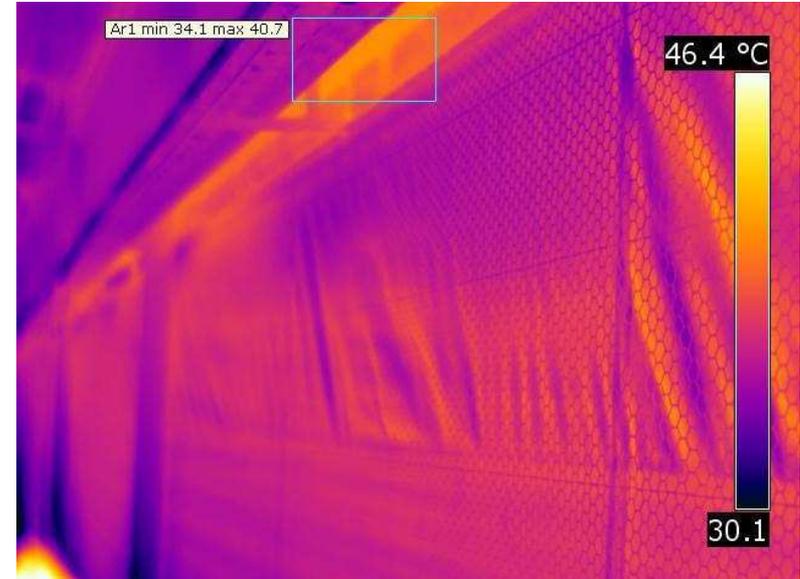
Inspección de fugas en interior

Emisividad = .85
Temperatura reflejada = 35°C
Temperatura atmosférica = 33°C
Distancia = 3 m

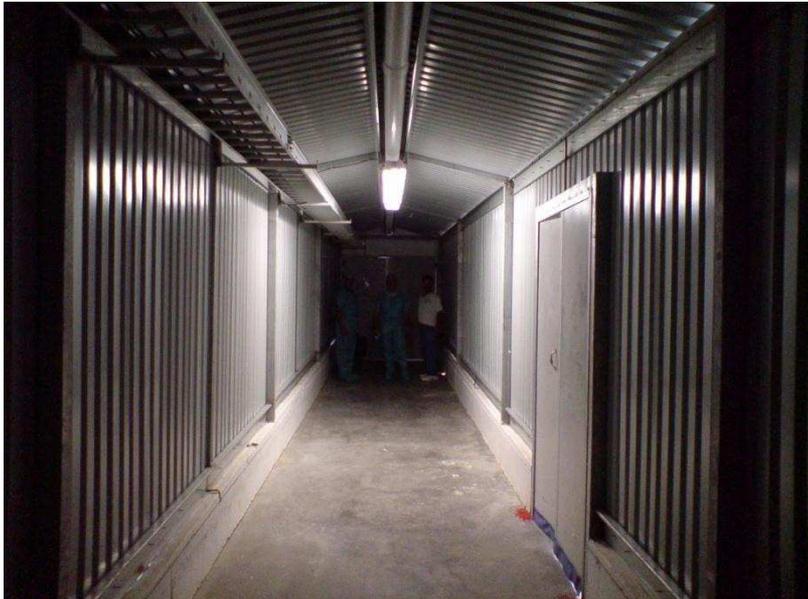
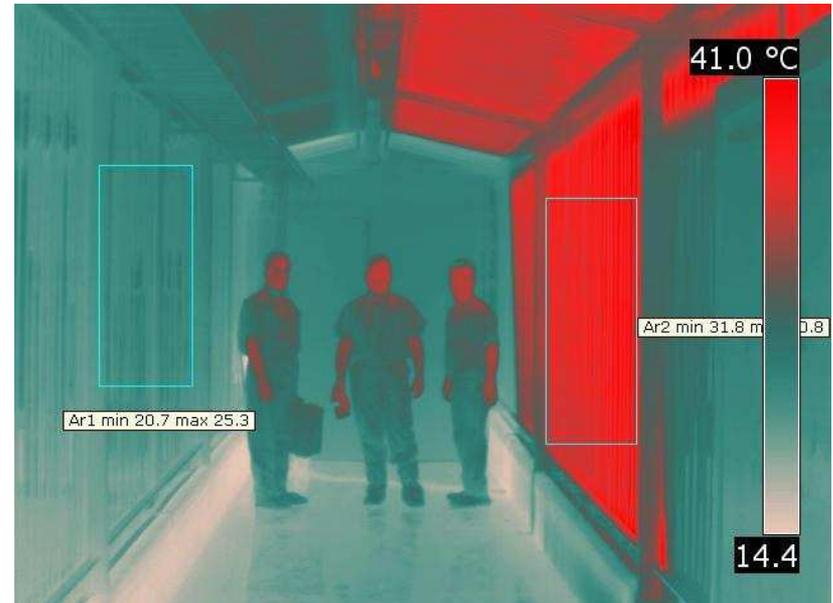
Aislamiento de nave

Emisividad = .85

Temperatura reflejada = 35°C

Temperatura atmosférica = 33°C

Distancia = 7 m

Temperatura promedio

Área 1 = 22.9°C

Área 2 = 36.0°C

- La nave industrial no se encuentra sellada ni aislada correctamente, esto debido en gran medida a que le fenómeno físico de la convección jamás fue tomado en cuenta.
- Los calentadores se encuentran ubicados a 4m de altura, lo cual crea los gradientes en los niveles de almacenamiento. El calor se mantiene constante en la parte superior de la nave.
- Los gradientes de temperatura coinciden con las tasas de mortalidad y enfermedad de las aves, esto de acuerdo a los datos proporcionados por el usuario

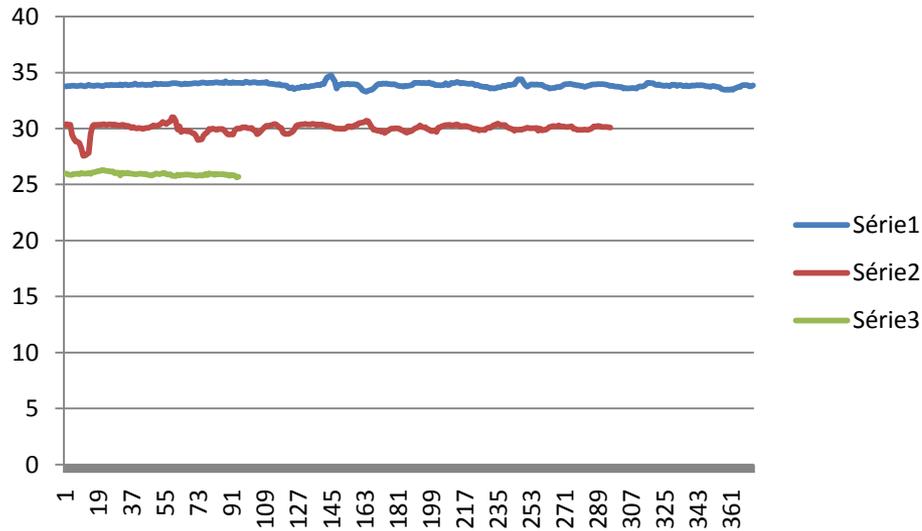
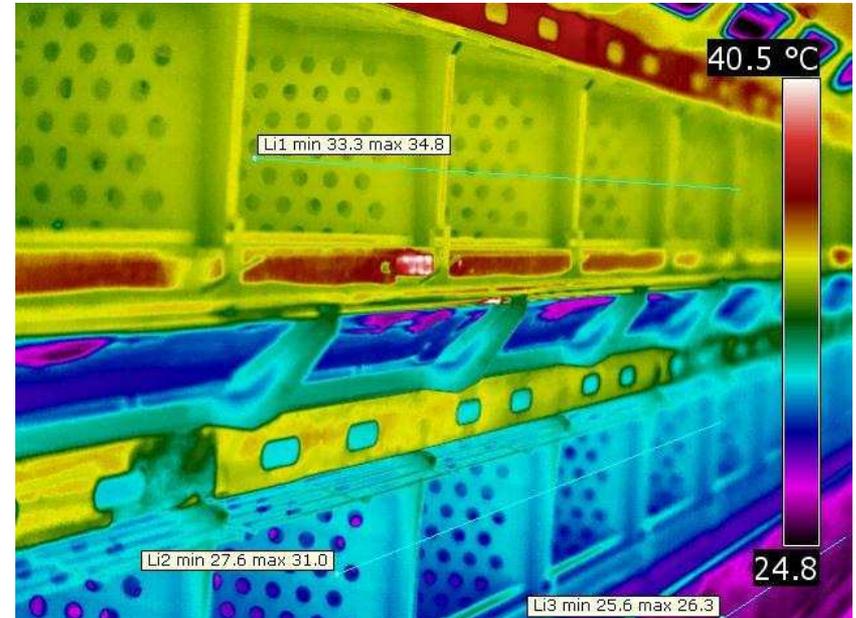
Niveles de almacenamiento

Emisividad = .85

Temperatura reflejada = 35°C

Temperatura atmosférica = 33°C

Distancia = 2 m

Temperatura promedio

Nivel 1 = 33.9°C

Nivel 2 = 30°C

Nivel 3 = 25.9°C
