Conexões Infravermelhas A Termografia e os Ônibus Espaciais

Eng. Atílio Bruno Veratti Nível III ITC e ABENDI

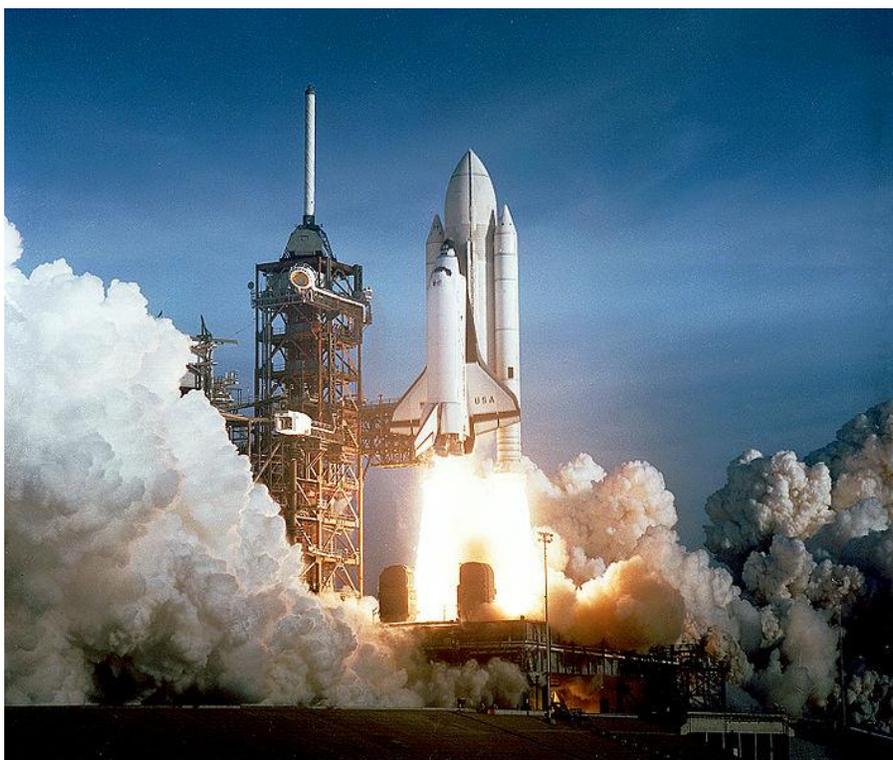
Imagem 01

Esta se encerrando memorável capítulo na exploração espacial, com a retirada de serviço dos ônibus espaciais. O projeto dos ônibus espaciais foi desenvolvido para mostrar que ir ao espaço poderia ser mais barato, confiável e tornar-se rotina. Esse capítulo foi iniciado com o lançamento do primeiro ônibus espacial, o Columbia, na missão STS 1 em 12 de Abril de 1981 (imagem 1).

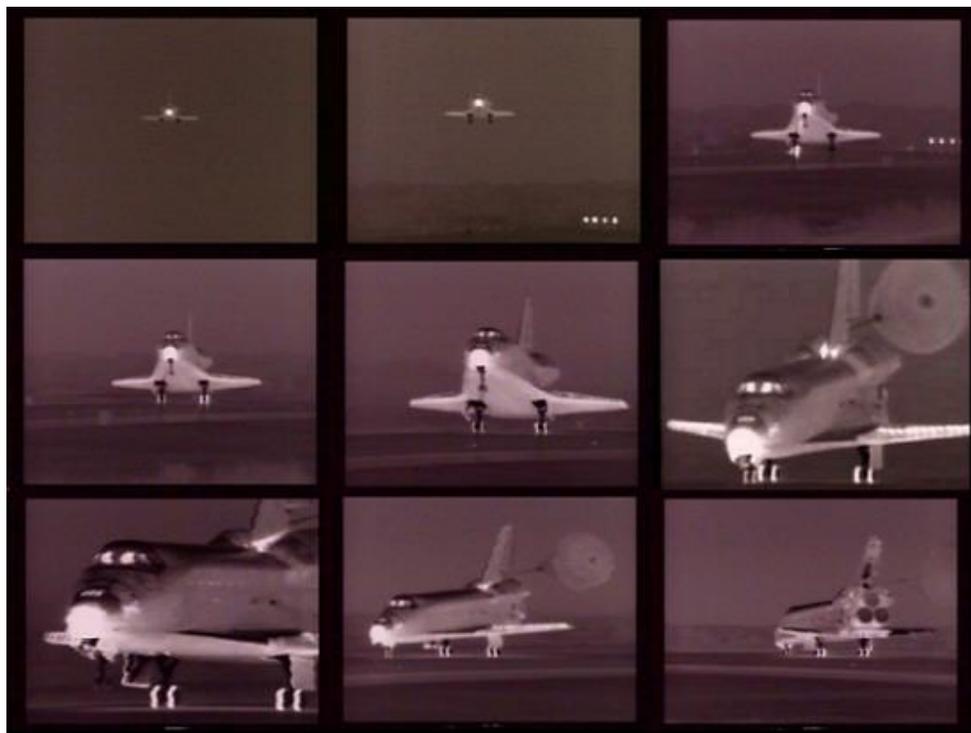
Imagem 02

Estava em andamento uma relação que envolve intimamente a termografia com a história dos ônibus espaciais. Desde seus primeiros testes, imagens termográficas foram utilizadas para analisar as áreas mais sensíveis ao ataque térmico da reentrada. Estudos da distribuição térmica da parte inferior dos ônibus espaciais foram realizados a partir do solo e de aeronaves, com sistemas infravermelhos dotados de potentes lentes telescópicas. Uma interessante visão termográfica do pouso de um ônibus espacial pode ser vista no mosaico preparado na imagem 2. Note como as peças de Carbono-Carbono Reforçado (RCC) permanecem quentes e como os trens de pouso estão frios (os pneus se aquecem após o atrito com a pista).

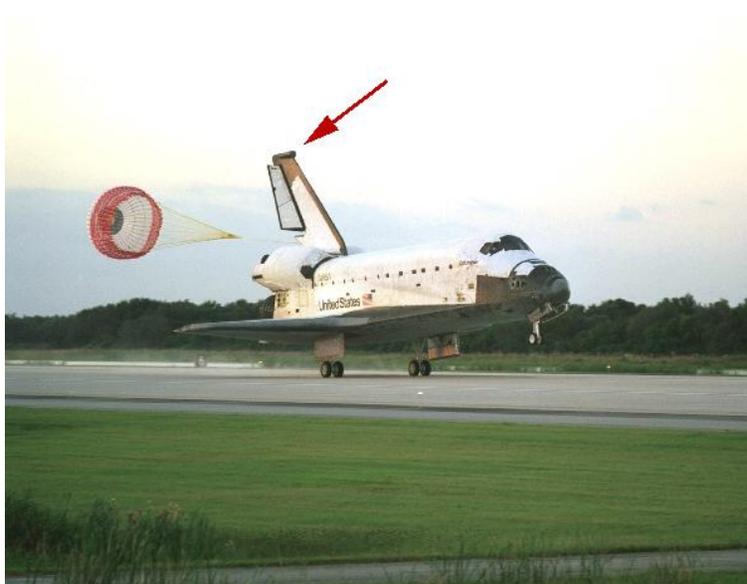
Imagem 03

Outro importante estudo a esse respeito foi realizado exatamente com a nave Columbia, com a montagem de um sistema infravermelho da AGA Infrared Systems em um casulo especial no alto de seu estabilizador vertical (imagem 3), característica que a distinguiu dos outros ônibus espaciais (imagem 4) .

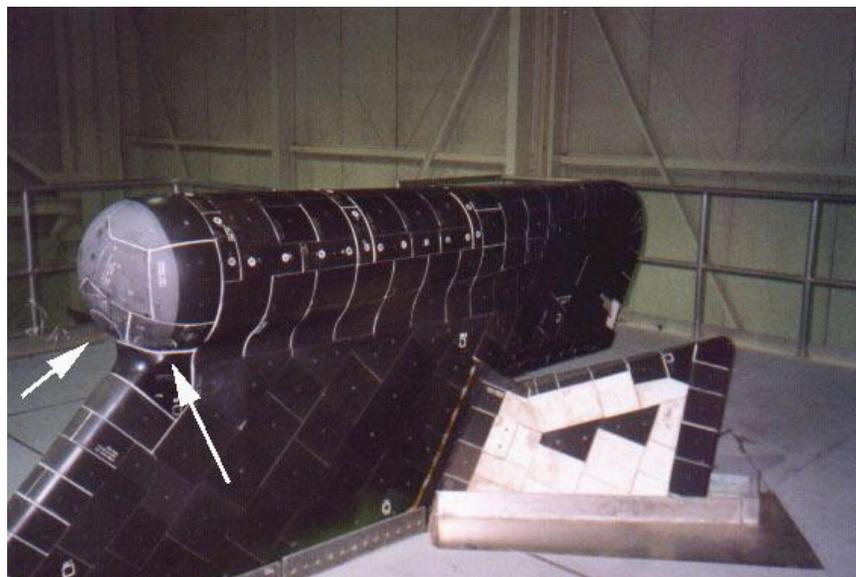
Imagem 04

Esse programa, denominado SILTS (Shuttle Infrared Leaside Temperature Sensing), realizava o mapeamento térmico da parte superior do ônibus espacial durante a reentrada. Através de janelas de silício refrigeradas (imagens 4 e 5), esse sistema infravermelho bastante modificado, realizou observações que proporcionaram o "ajuste fino" nos diversos tipos de proteção térmica dessas áreas.

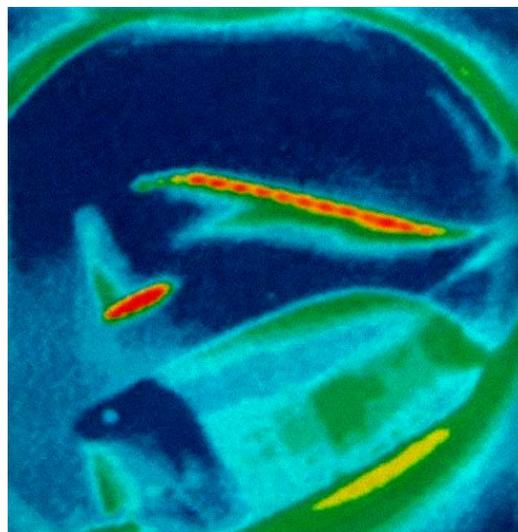
Imagem 06

A imagem 6 mostra uma imagem térmica da asa esquerda do Columbia realizada por esse sistema durante a reentrada na missão STS 28.

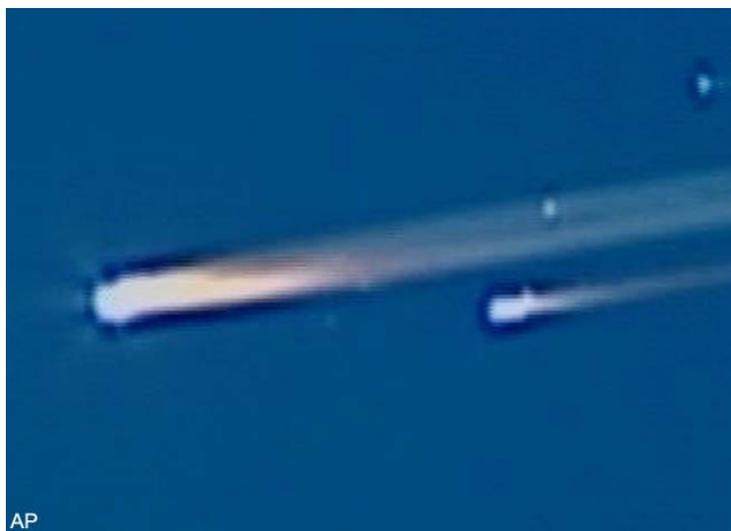
Imagem 07

Na missão STS 107, em Janeiro de 2003, o ônibus espacial Columbia, tão importante para a termografia, se desintegrou durante a reentrada, resultando na morte de seus sete tripulantes (imagem 7). O motivo foi um dano sofrido durante o lançamento, quando parte do revestimento isolante do tanque externo se desprendeu e impactou uma parte crítica da proteção térmica da borda da asa direita da espaçonave (imagem 8).

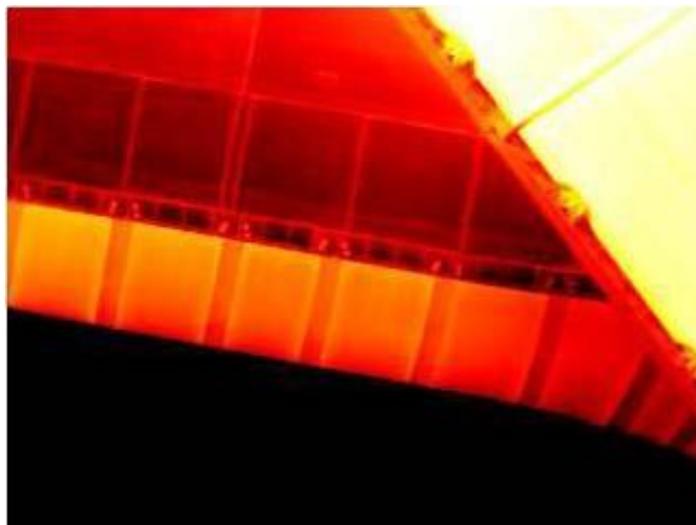
Imagem 09

Fechando um ciclo, esse acidente determinou a adoção de novos procedimentos de inspeção, ainda em órbita, para a verificação da integridade das placas refratárias dos ônibus espaciais restantes, os quais incluíram a termografia (imagem 9).

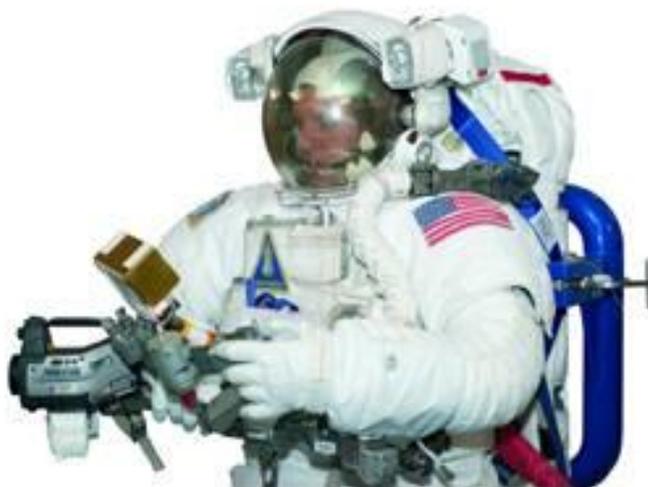
Imagem 10

Para cumprir esse objetivo uma câmera FLIR P65, ligeiramente modificada para operar no vácuo e ser manuseada pelos astronautas, passou a ser utilizada rotineiramente pelas tripulações da Estação Espacial Internacional (imagem 10).

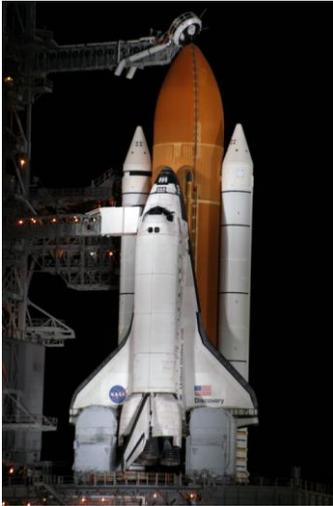
imagem 12

Durante os testes e inspeções pré-lançamento foi detectada uma anomalia no tanque externo de combustível, visto nas imagens 12 e 13 com sua característica cobertura de isolante térmico de cor laranja.

A anomalia estava localizada na área denominada Intertank (ver seta vermelha na imagem 14), que é uma junção estrutural entre os tanques de hidrogênio líquido (LH₂) e oxigênio líquido (LOX) e também pela fixação superior dos propulsores de combustível sólido, que podem ser vistos de cada lado do tanque externo na imagem 12.

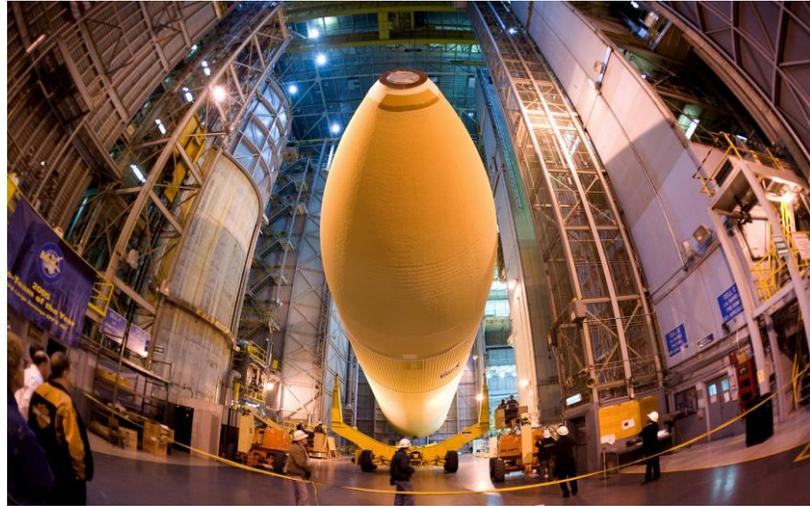
imagem 13

Esse tanque, construído com uma liga ultraleve de alumínio e lítio (Al2195), contém os reservatórios que armazenam o oxigênio e o hidrogênio líquidos consumidos durante a decolagem, mantidos à temperaturas de -183°C e -253°C respectivamente.

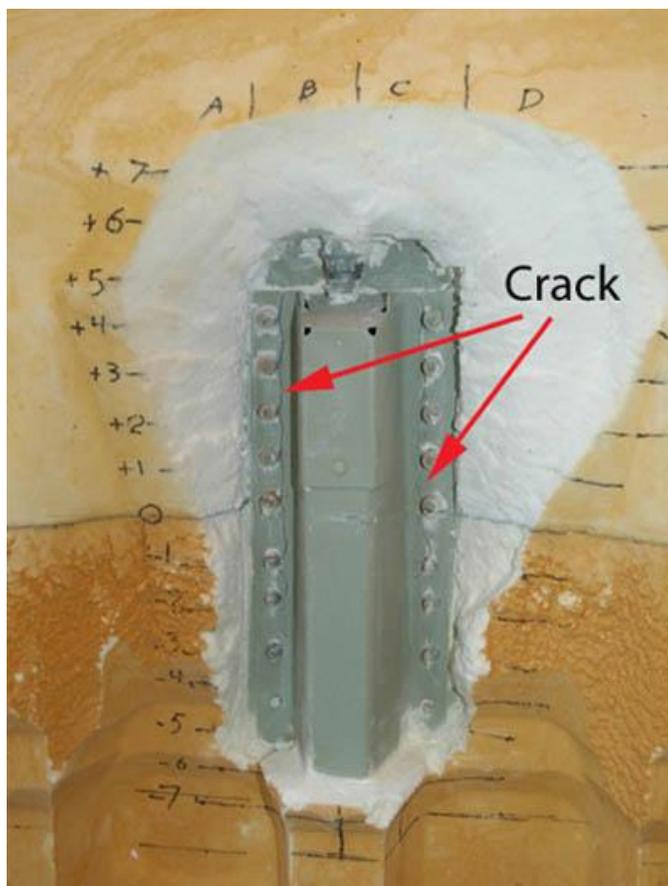
Imagem 17

A retirada do revestimento isolante mostrou trincas na estrutura parede e fixações (imagens 17, 18 e 19). Uma revisão total do Intertank foi realizada e outras áreas com trincas menos graves foram também detectadas e corrigidas.

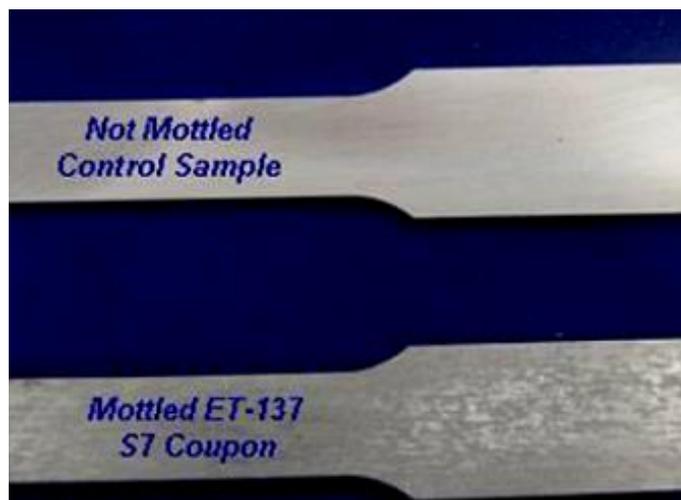
Imagem 20

Após o estudo do material foi verificado que a causa raiz das trincas decorreu do tratamento térmico incorreto das peças (provocando uma estrutura de grão que fragilizou a liga – imagem 20), associada a esforços mecânicos anormais durante a montagem dos tanques.
