2º. SEMINÁRIO DE TERMOVISÃO DA ELETROSUL

TERMOGRAFIA DIGITAL SUPERFICIAL AÉREA

EXPERIÊNCIA NA SUBESTAÇÃO ISOLADA A GÁS SF₆ DA ITAIPU BINACIONAL

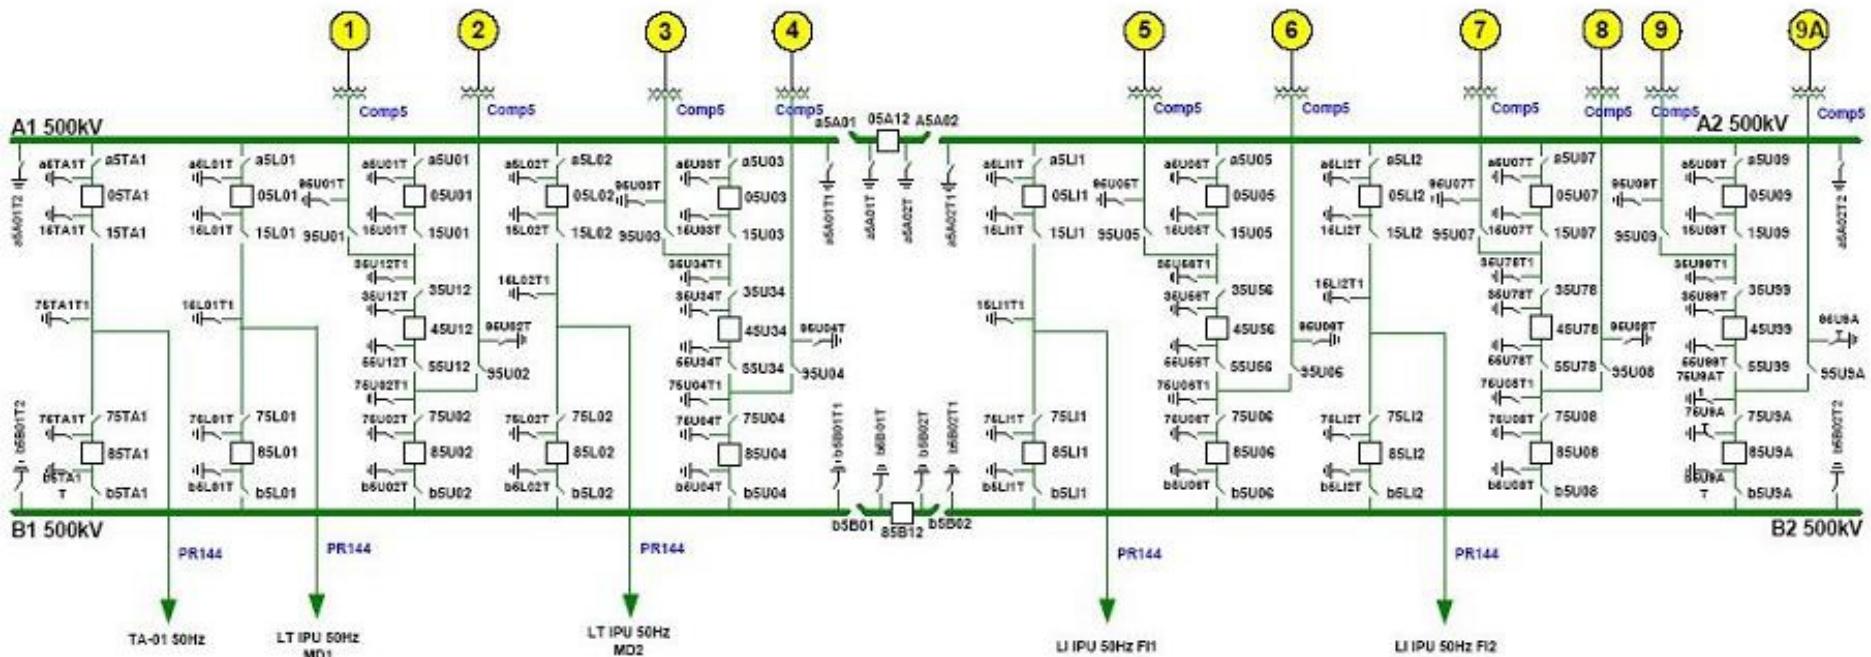
Setor 50 Hz

SUBESTAÇÃO ISOLADA A GÁS SF₆ (GIS)

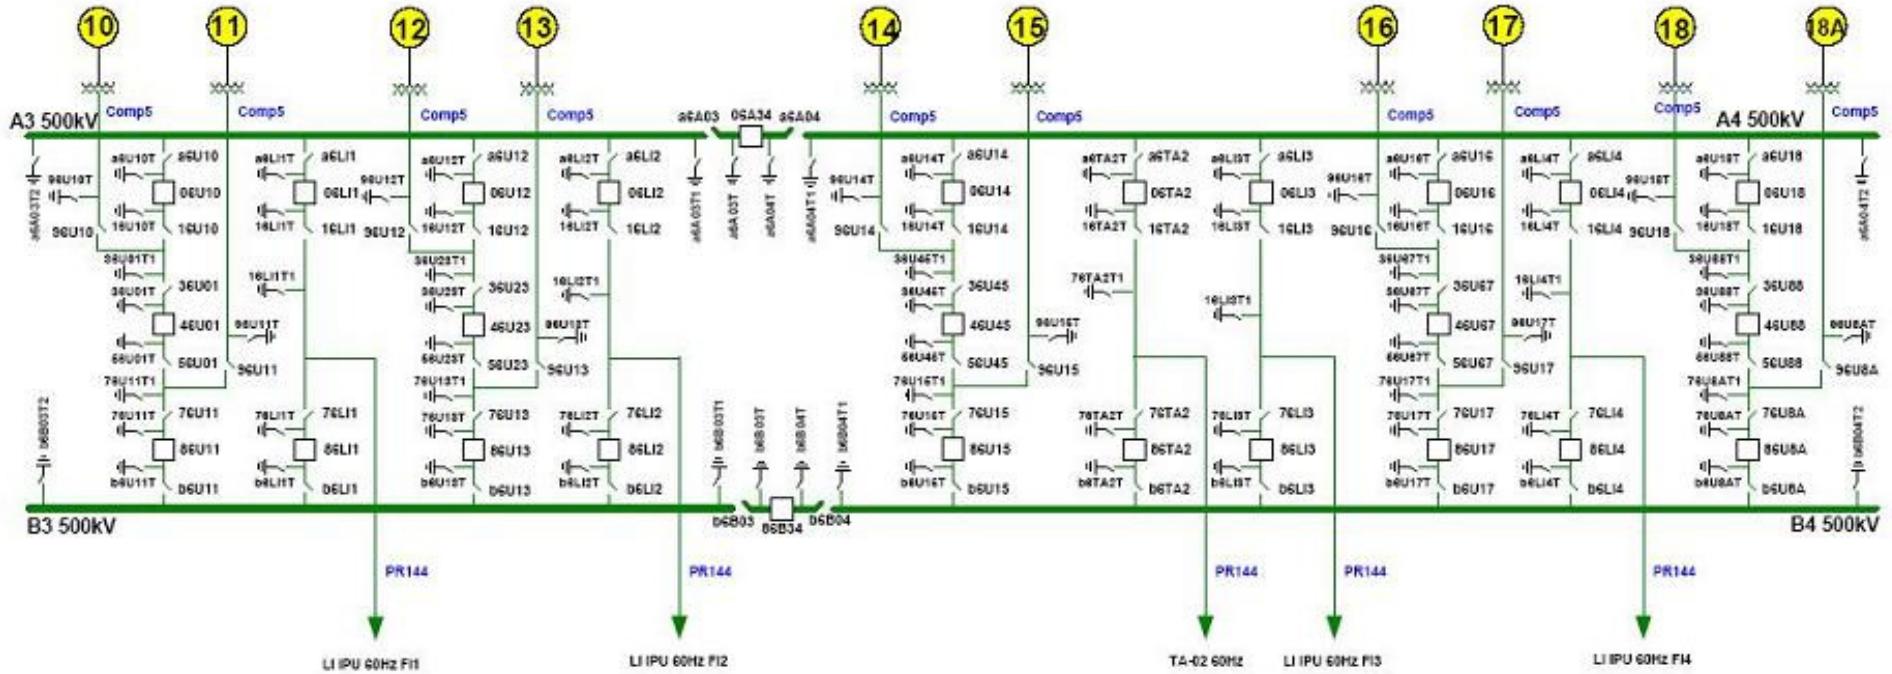
Setor 60 Hz

SUBESTAÇÃO ISOLADA A GÁS SF₆ (GIS)

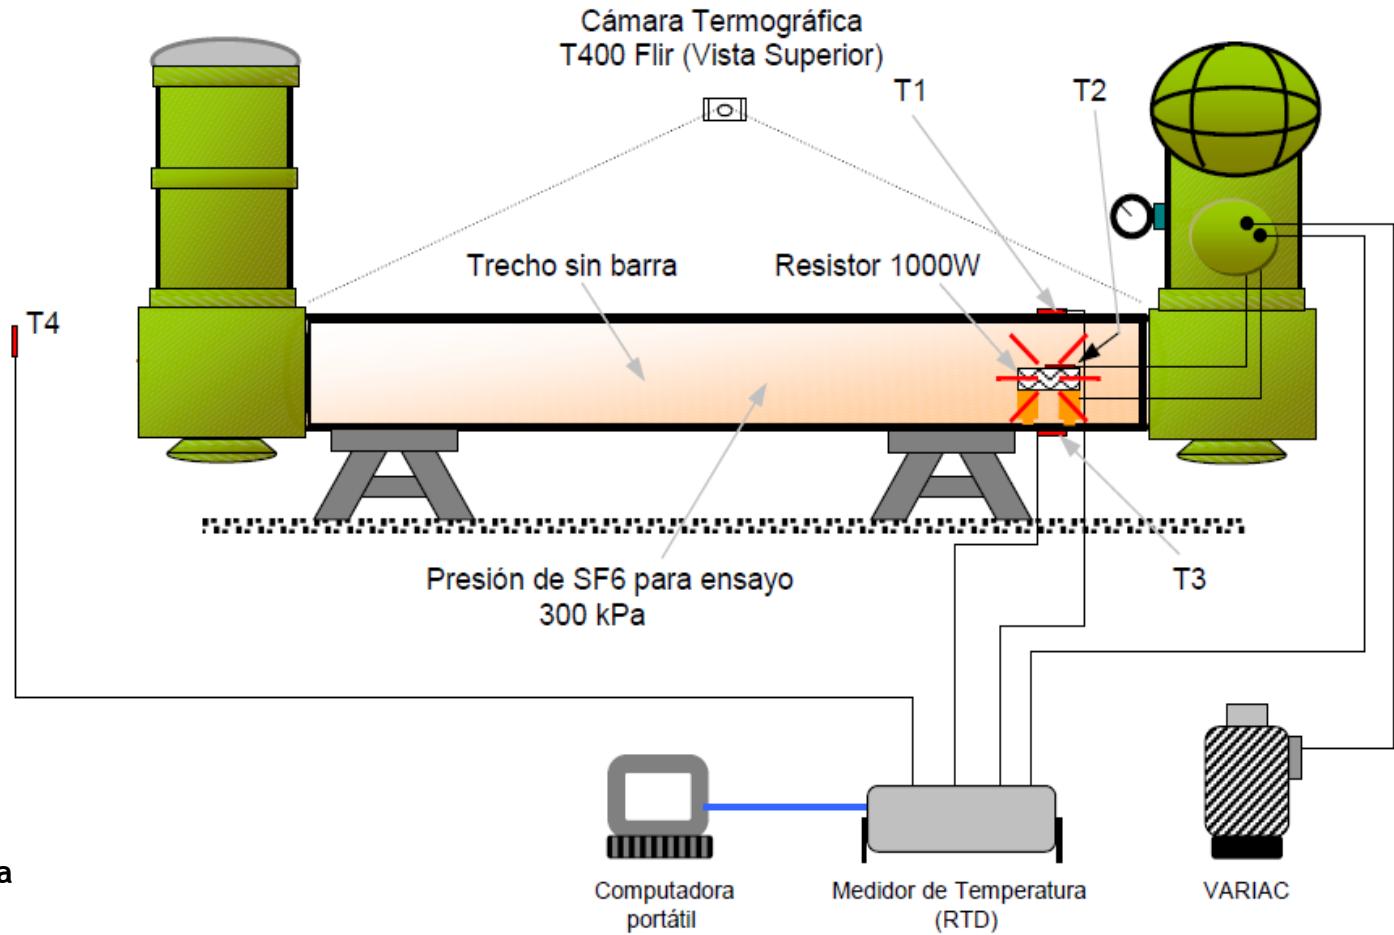
Ensaio 1 - Trecho horizontal sem condutor

- T1 - RTD na superfície superior
- T2 - RTD sobre a resistência
- T3 - RTD na superfície inferior
- T4 - Termopar - Temp. ambiente

Obs: Pressão de ensaio = 300 Kpa

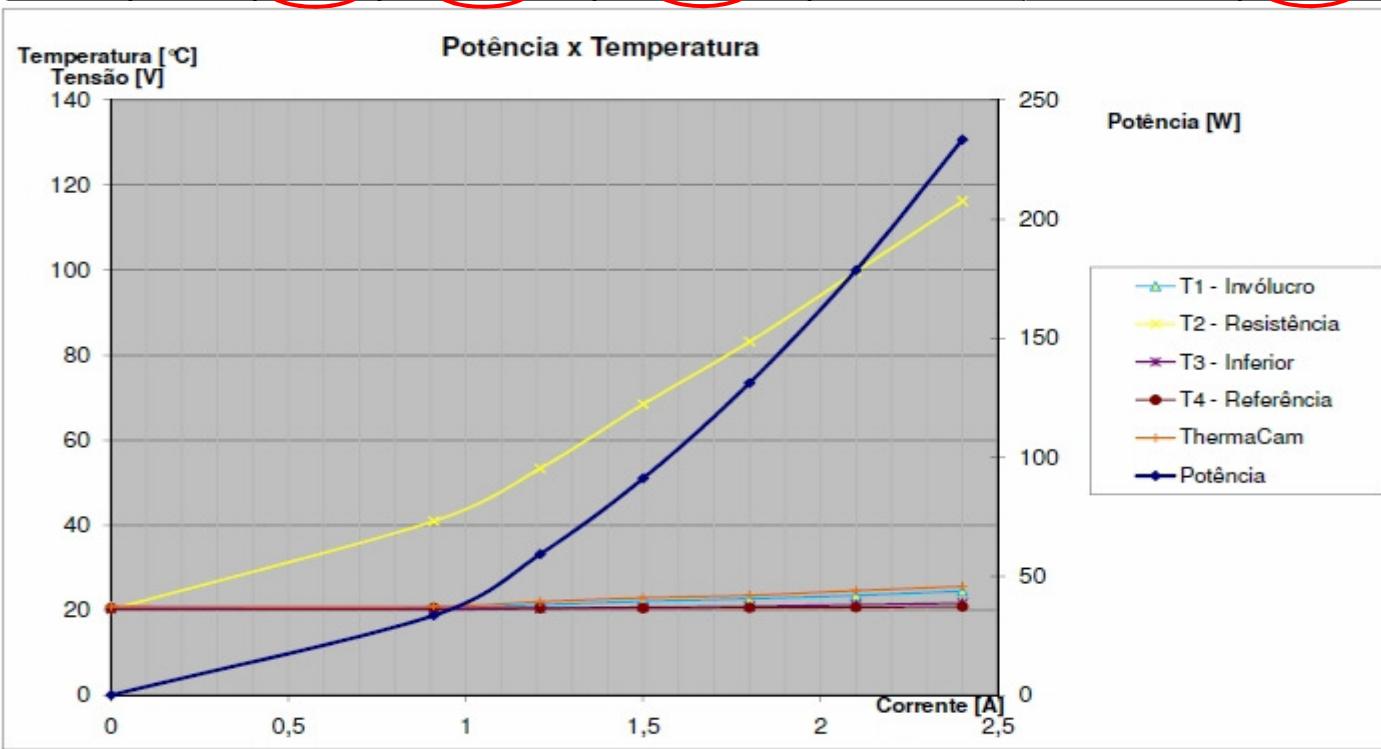
MEDIÇÕES REALIZADAS - Ensaio 1 (pressão = 300 Kpa / somente resistência)							
Tensão	Corrente	Potência	T1 - Invólucro	T2 - Resistência	T3 - Inferior	T4 - Referência	ThermaCam
0	0	0	20,8	20,2	20,2	20,5	20,9
36,9	0,91	34	20,8	41	20,2	20,5	20,9
49,1	1,21	59	21,3	53,4	20,4	20,5	22
61,2	1,5	91	22,1	68,5	20,7	20,5	22,9
73,4	1,8	131	22,7	83,2	20,9	20,6	23,5
85,8	2,1	179	23,5	99,7	21,3	20,7	24,6
98,1	2,4	233	24,5	116,3	21,7	20,9	25,6

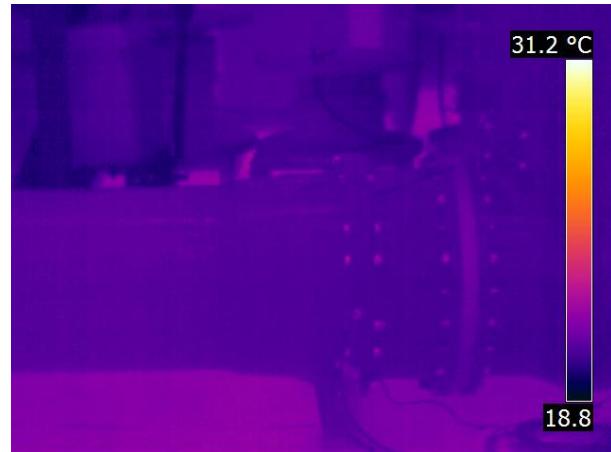
**P = 0 W
T1 = 20,8°C
T2 = 20,2°C
TC = 20,9°C**

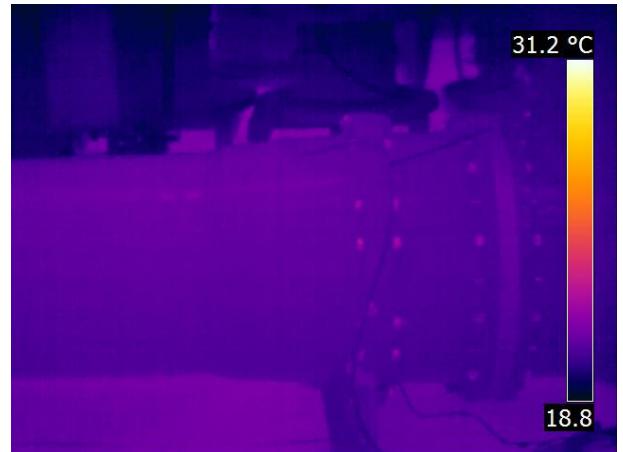
**P = 59 W
T1 = 21,2°C
T2 = 53,4°C
TC = 22,0°C**

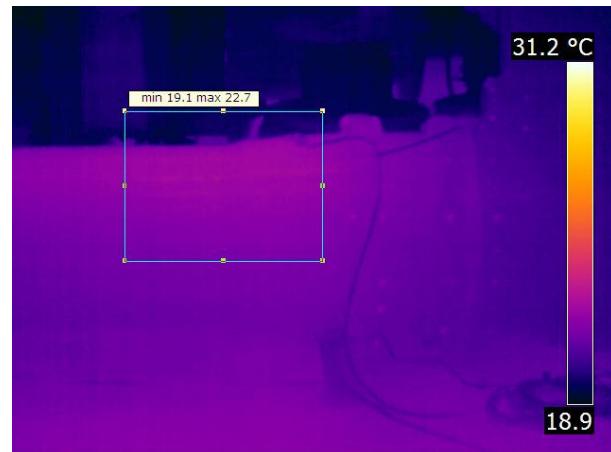
**P = 131 W
T1 = 22,7°C
T2 = 83,2°C
TC = 23,5°C**

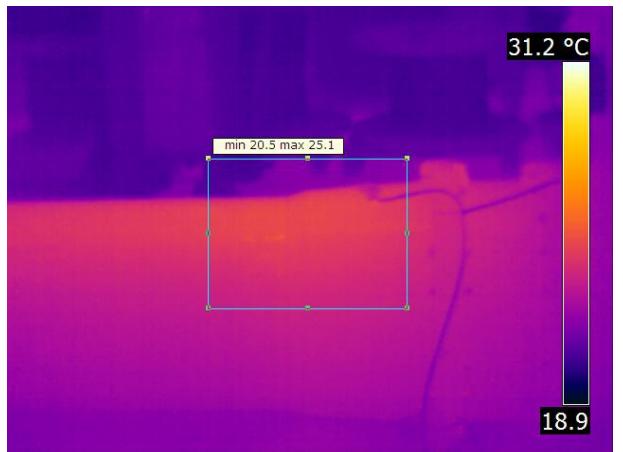
**P = 233 W
T1 = 24,5°C
T2 = 116,3°C
TC = 25,6°C**

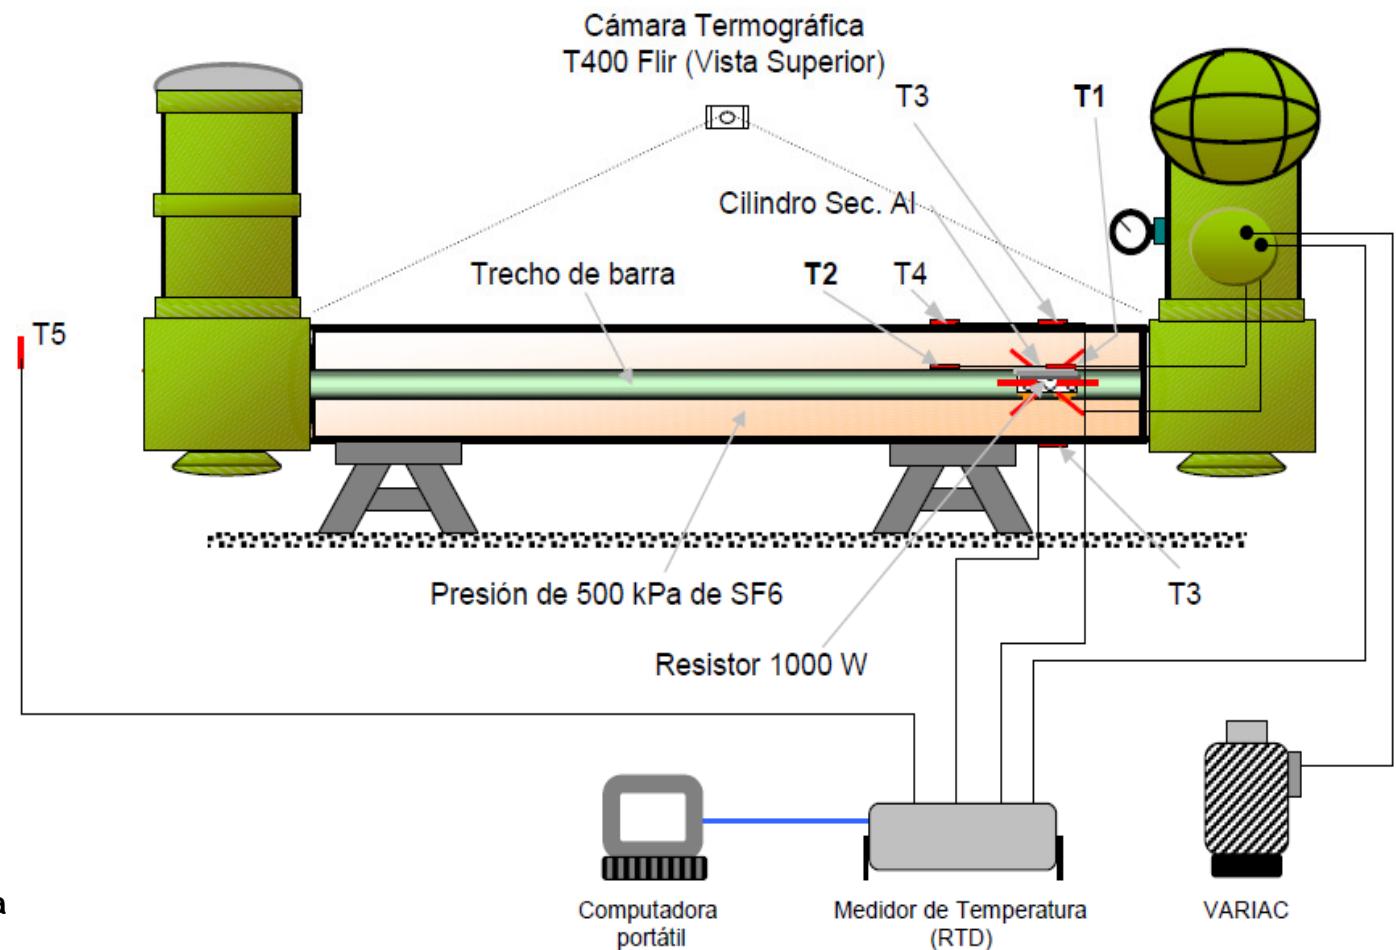
Ensaio 2 - Trecho horizontal com condutor

- T1 - Sobre a resistência
- T2 - No condutor a 50 cm
- T3 - Superfície superior
- T4 - Superfície sup. 50 cm
- T5 - Temp. ambiente

Obs: Pressão de ensaio = 500 Kpa

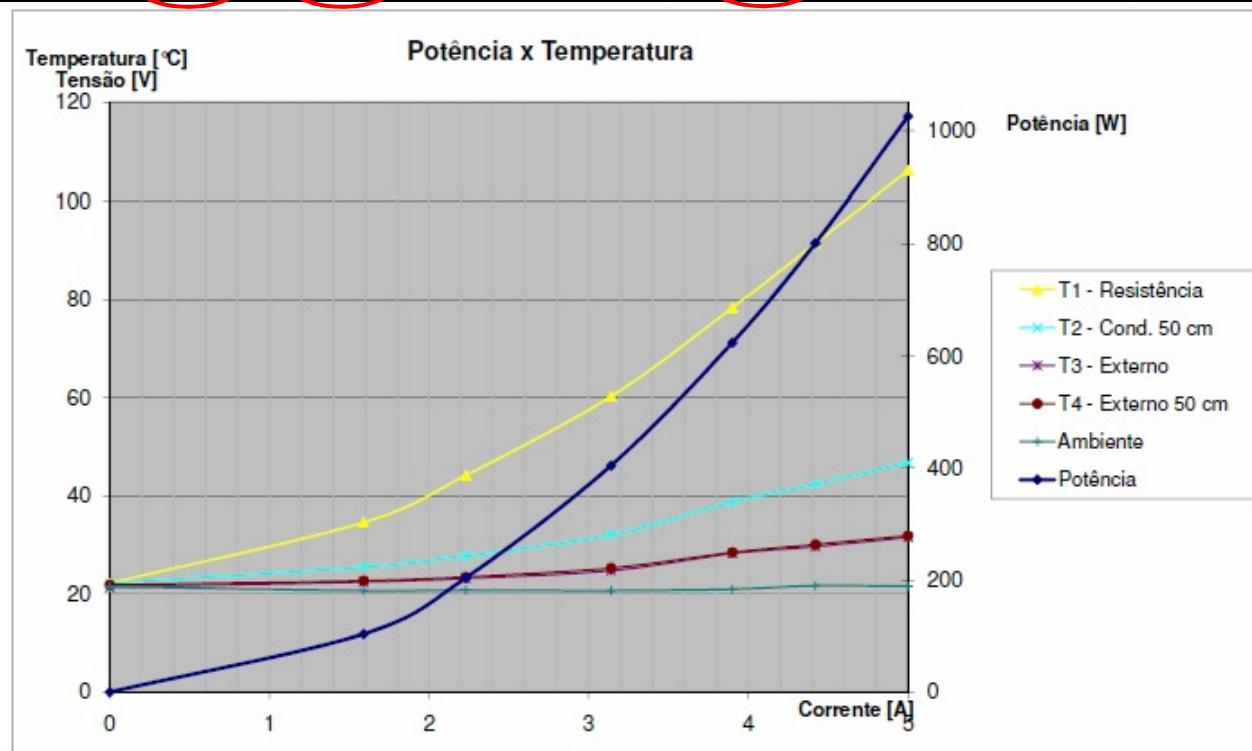
MEDIÇÕES REALIZADAS - Ensaio 2 (pressão = 500 Kpa / somente resistência)									
Tensão	Corrente	Potência	T1 - Resistência	T2 - Cond. 50 cm	T3 - Externo	T4 - Externo 50 cm	Ambiente	ThermaCam	
0	0	0	22,2	22,2	21,4	21,9	21,5	22,5	
66,3	1,59	104	34,6	25,5	22,5	22,7	20,7	23,6	
93,5	2,23	204	44,2	27,8	23,2	23,5	20,8	24,2	
130,6	3,14	404	60,3	32,1	24,8	25,3	20,7	26,3	
161,2	3,9	624	78,4	38,8	28,3	28,5	21	29,2	
186	4,42	801	91,5	42,4	29,7	30,1	21,7	31,2	
211	5	1025	106,2	46,8	31,6	31,9	21,6	33,5

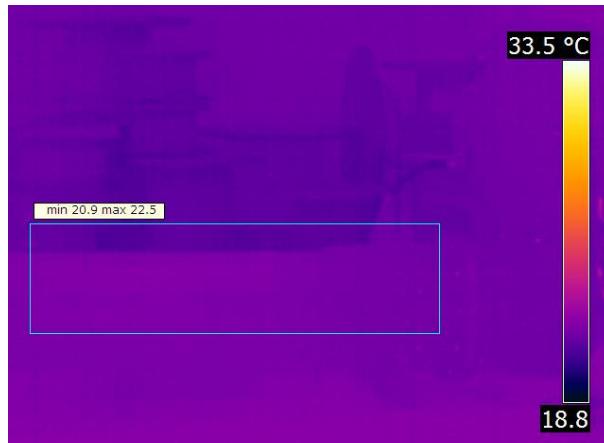
P = 0 W
T1 = 22,2°C
T3 = 21,4°C
TC = 22,5°C

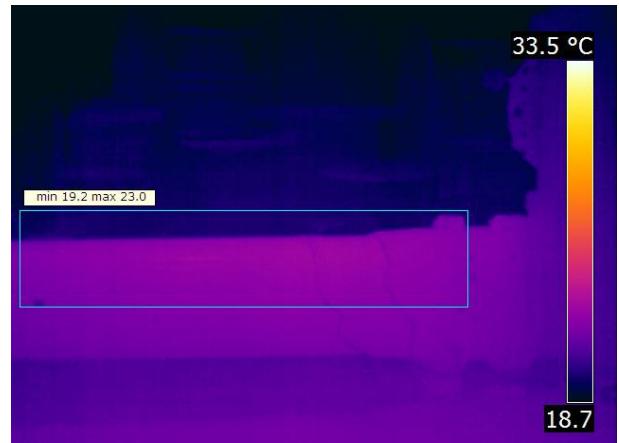
P = 202 W
T1 = 44,2°C
T3 = 23,2°C
TC = 24,2°C

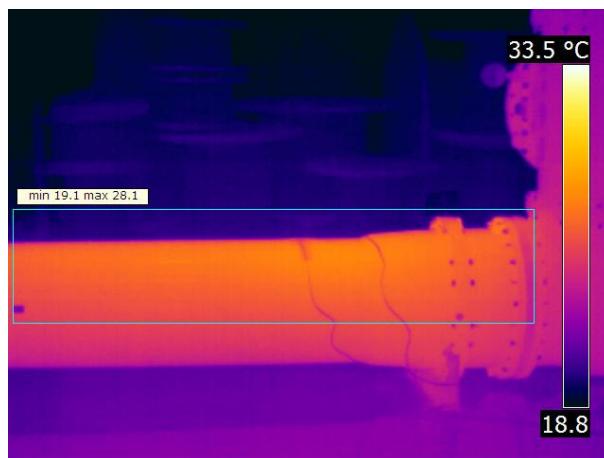
P = 624 W
T1 = 78,4°C
T3 = 28,3°C
TC = 29,2°C

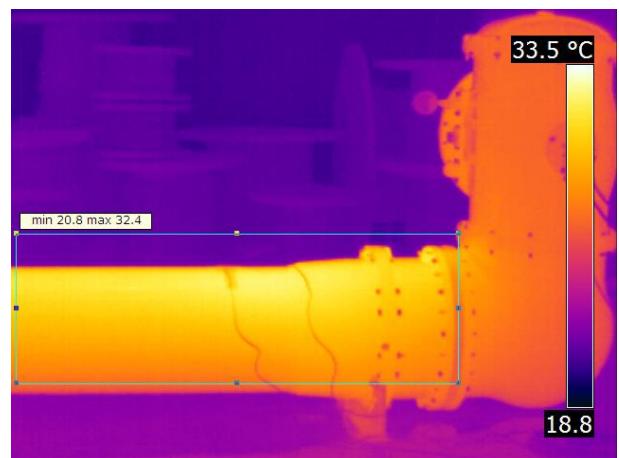
P = 1025 W
T1 = 106,2°C
T3 = 31,6°C
TC = 33,5°C

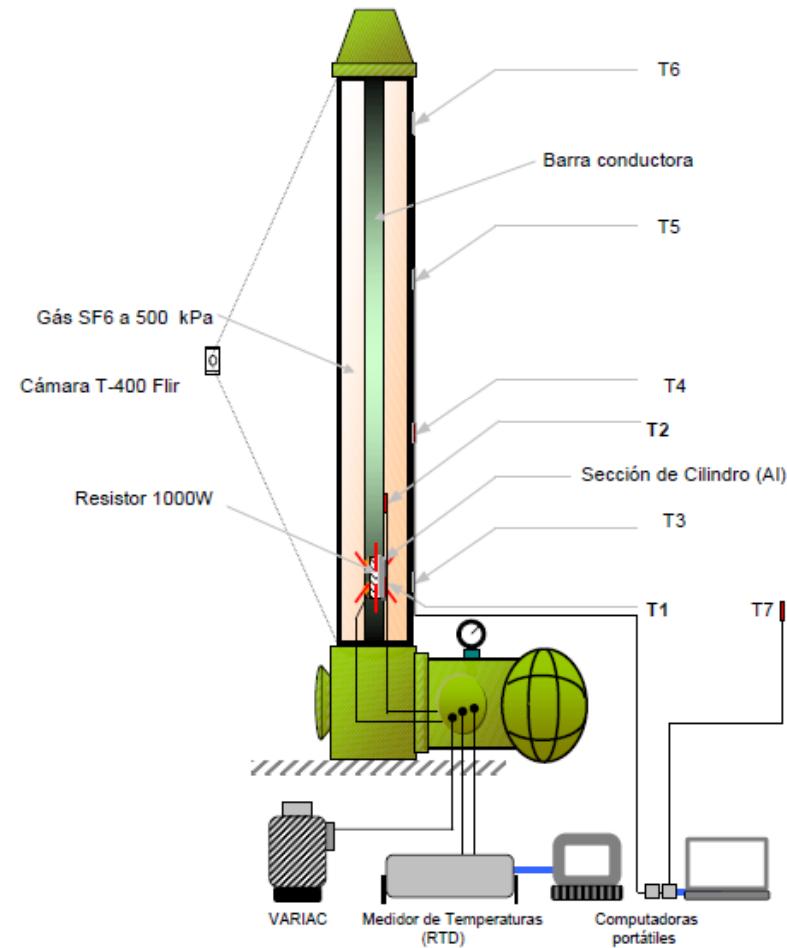
Ensaio 3 - Trecho Vertical com Condutor

- T1 - Sobre a resistência**
- T2 - No condutor a 50 cm**
- T3 - Superfície superior**
- T4 - Superfície sup. 1 m**
- T5 - Superfície sup. 2 m**
- T6 - Superfície sup. 3 m**
- T7 - Temp. ambiente**

Obs: Pressão de ensaio = 500 Kpa

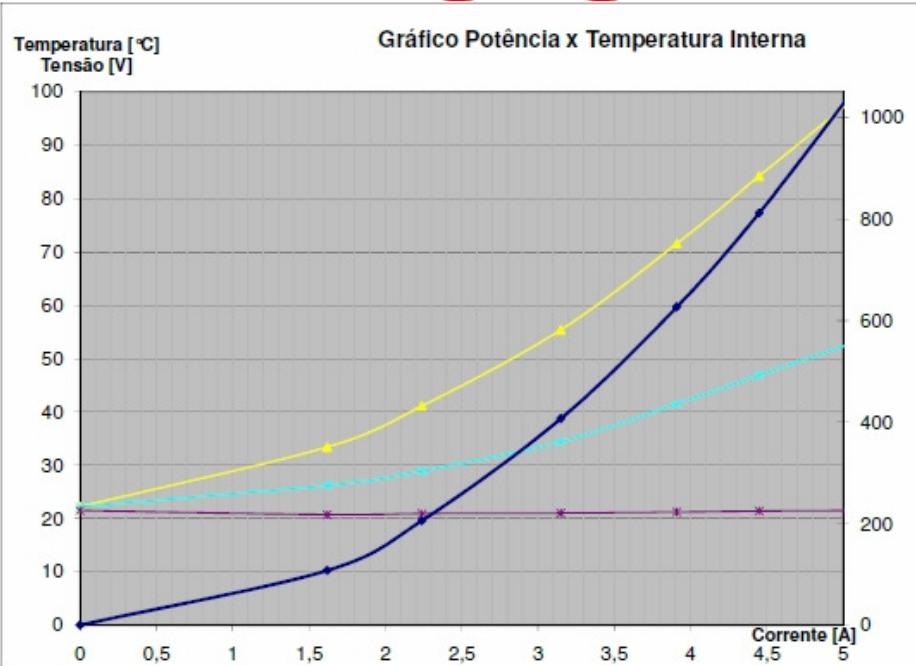
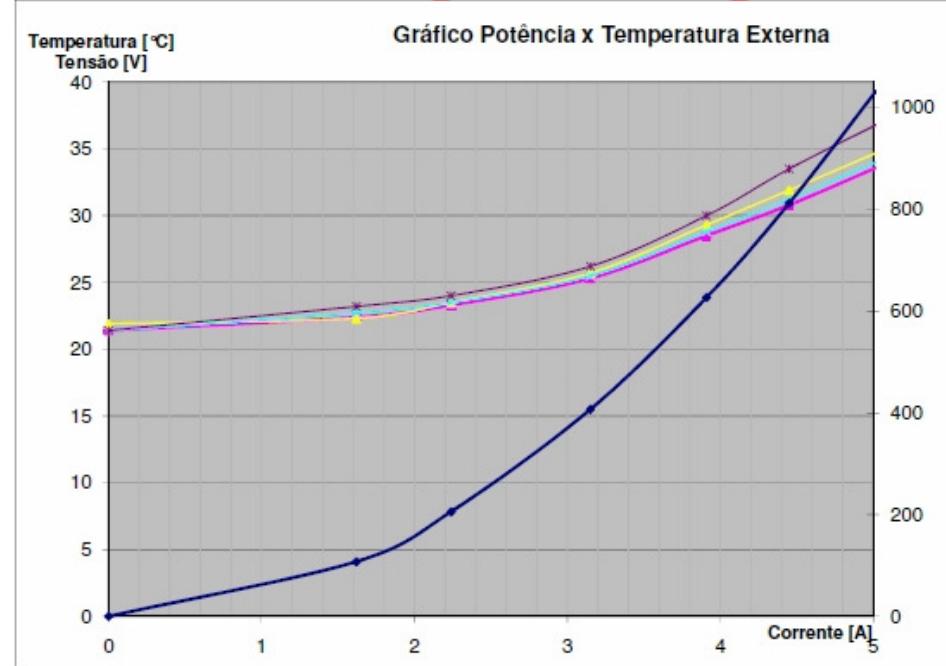
MEDIÇÕES REALIZADAS - Ensaio 3 (pressão = 500 Kpa)										
Tensão	Corrente	Potência	T1 - Resist	T2 - Cond. 50	T3 - Ext. 1	T4 - Ext. 2	T5 - Ext. 3	T6 - Ext. 4	Ambiente	ThermaCam
0	0	0	22,2	22,2	21,4	21,9	21,4	21,4	21,5	22
68,4	1,62	108	33,4	26,2	22,4	22,3	22,7	23,2	20,7	23,9
93,9	2,24	206	41,1	28,9	23,3	23,5	23,5	24	20,9	24,6
131,5	3,15	407	55,4	34,4	25,3	25,7	25,5	26,2	21	26,6
164,1	3,91	627	71,6	41,5	28,5	29,3	28,8	30	21,2	31,7
186,7	4,45	812	84,2	46,9	30,8	31,9	31,2	33,5	21,4	33,6
211,2	5,02	1033	97,5	52,5	33,6	34,7	34	36,8	21,5	37,2

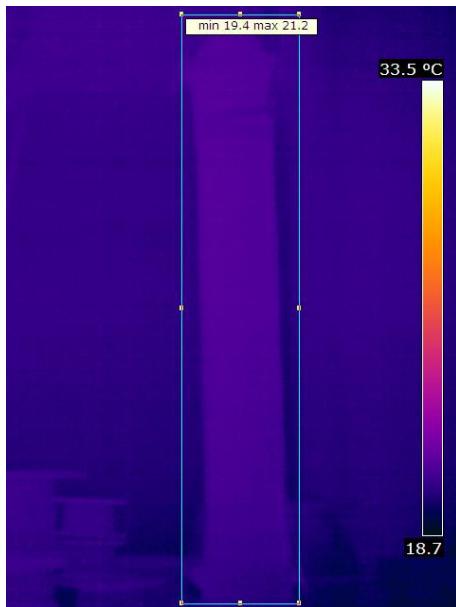
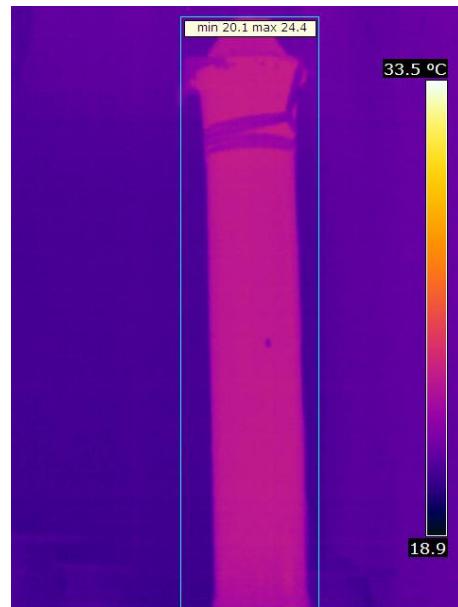
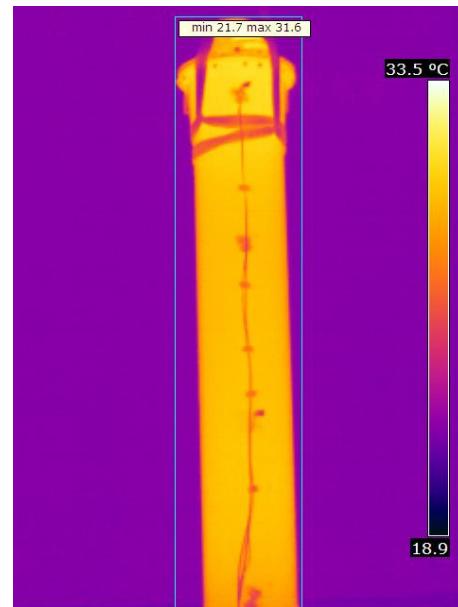
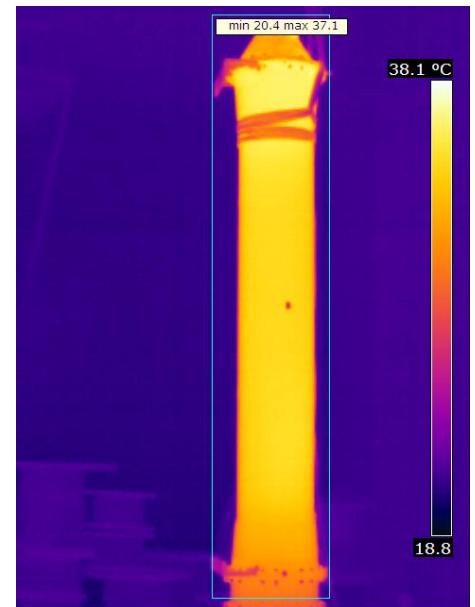
Ensaio 3 - Imagens Termográficas

P = 0 W
T1 = 22,2°C
T3 = 21,4°C
T4 = 21,9°C
T5 = 21,4°C
T6 = 21,4°C
TC = 22,5°C

P = 206 W
T1 = 41,1°C
T3 = 23,3°C
T4 = 23,3°C
T5 = 23,5°C
T6 = 24,0°C
TC = 24,6°C

P = 627 W
T1 = 71,6°C
T3 = 28,5°C
T4 = 29,3°C
T5 = 29,8°C
T6 = 30,0°C
TC = 31,7°C

P = 1033 W
T1 = 97,5°C
T3 = 33,6°C
T4 = 34,7°C
T5 = 34,0°C
T6 = 36,8°C
TC = 37,2°C
