Alcoa Alumínio S.A

Aplicação da termografia em revestimentos  
cerâmicos.

## Reparação refratário - Material Novo

Autores: Engenharia de Manutenção.

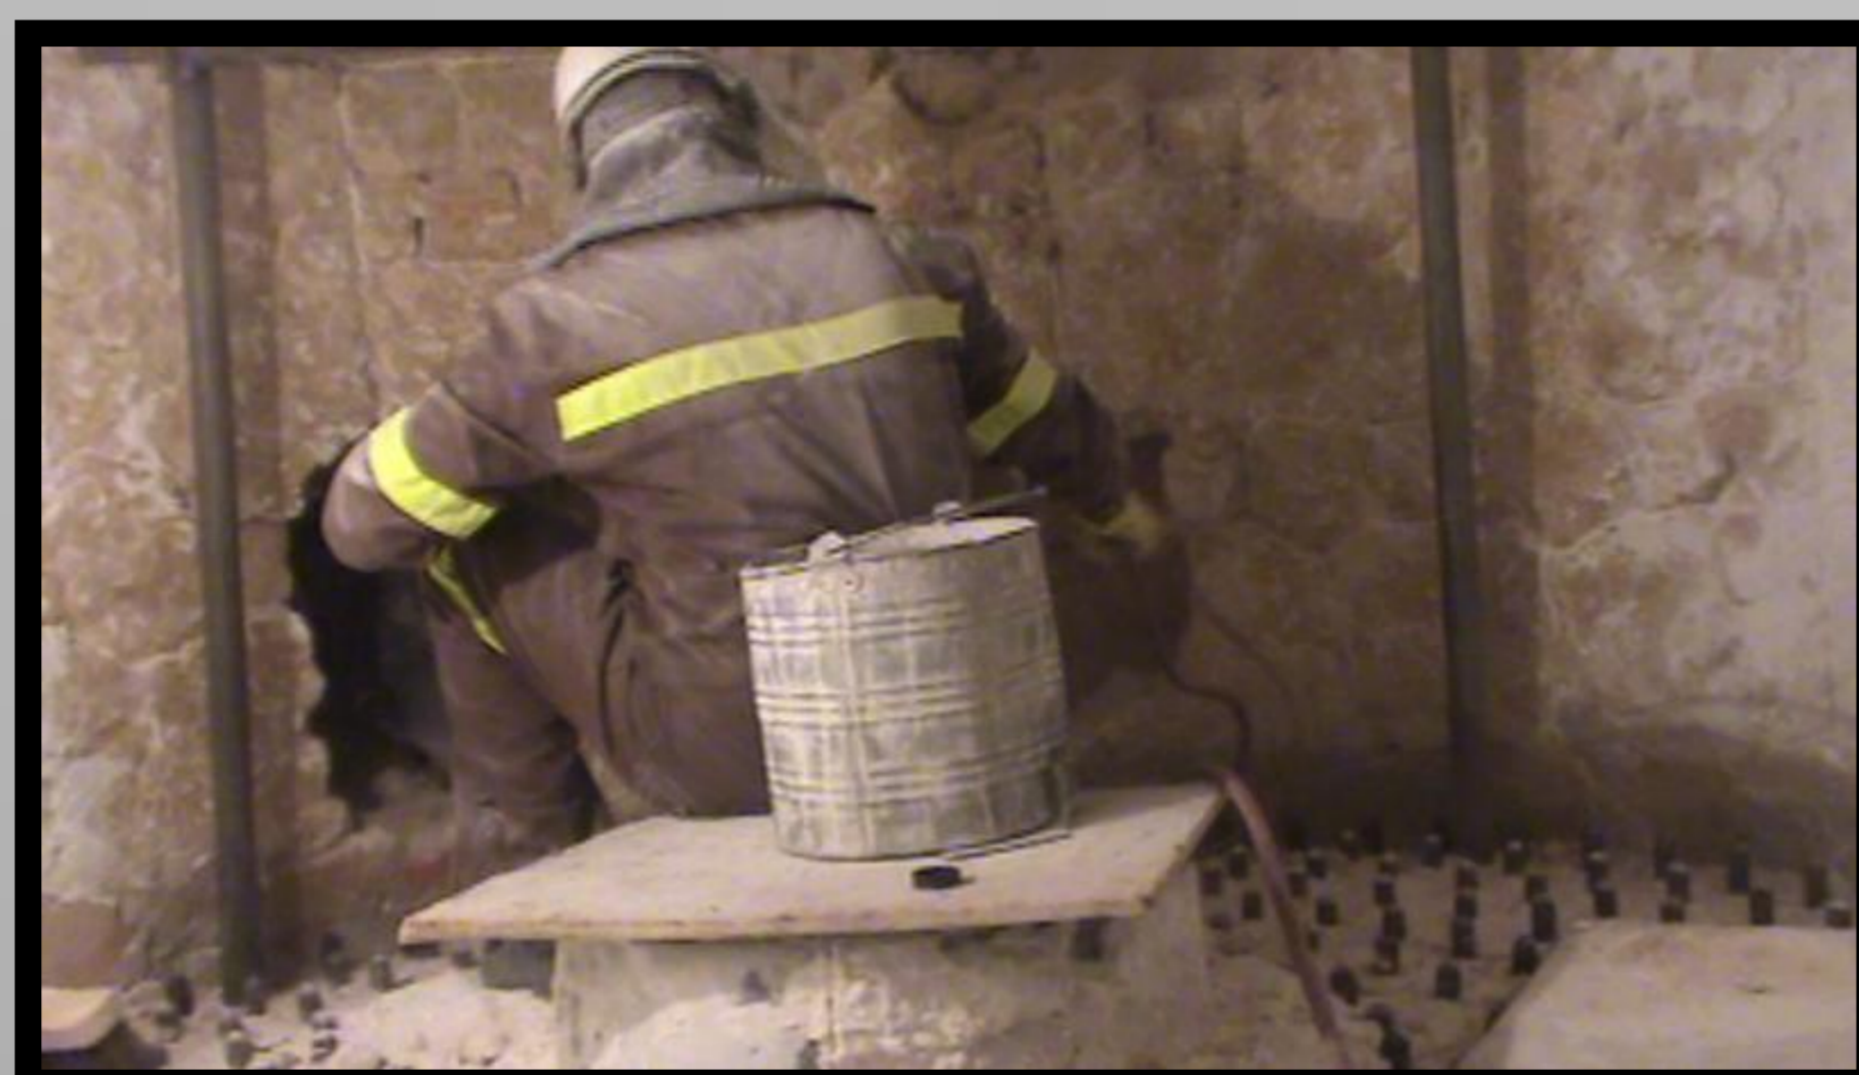
Fig # 4 – Necessário remoção somente área afetada

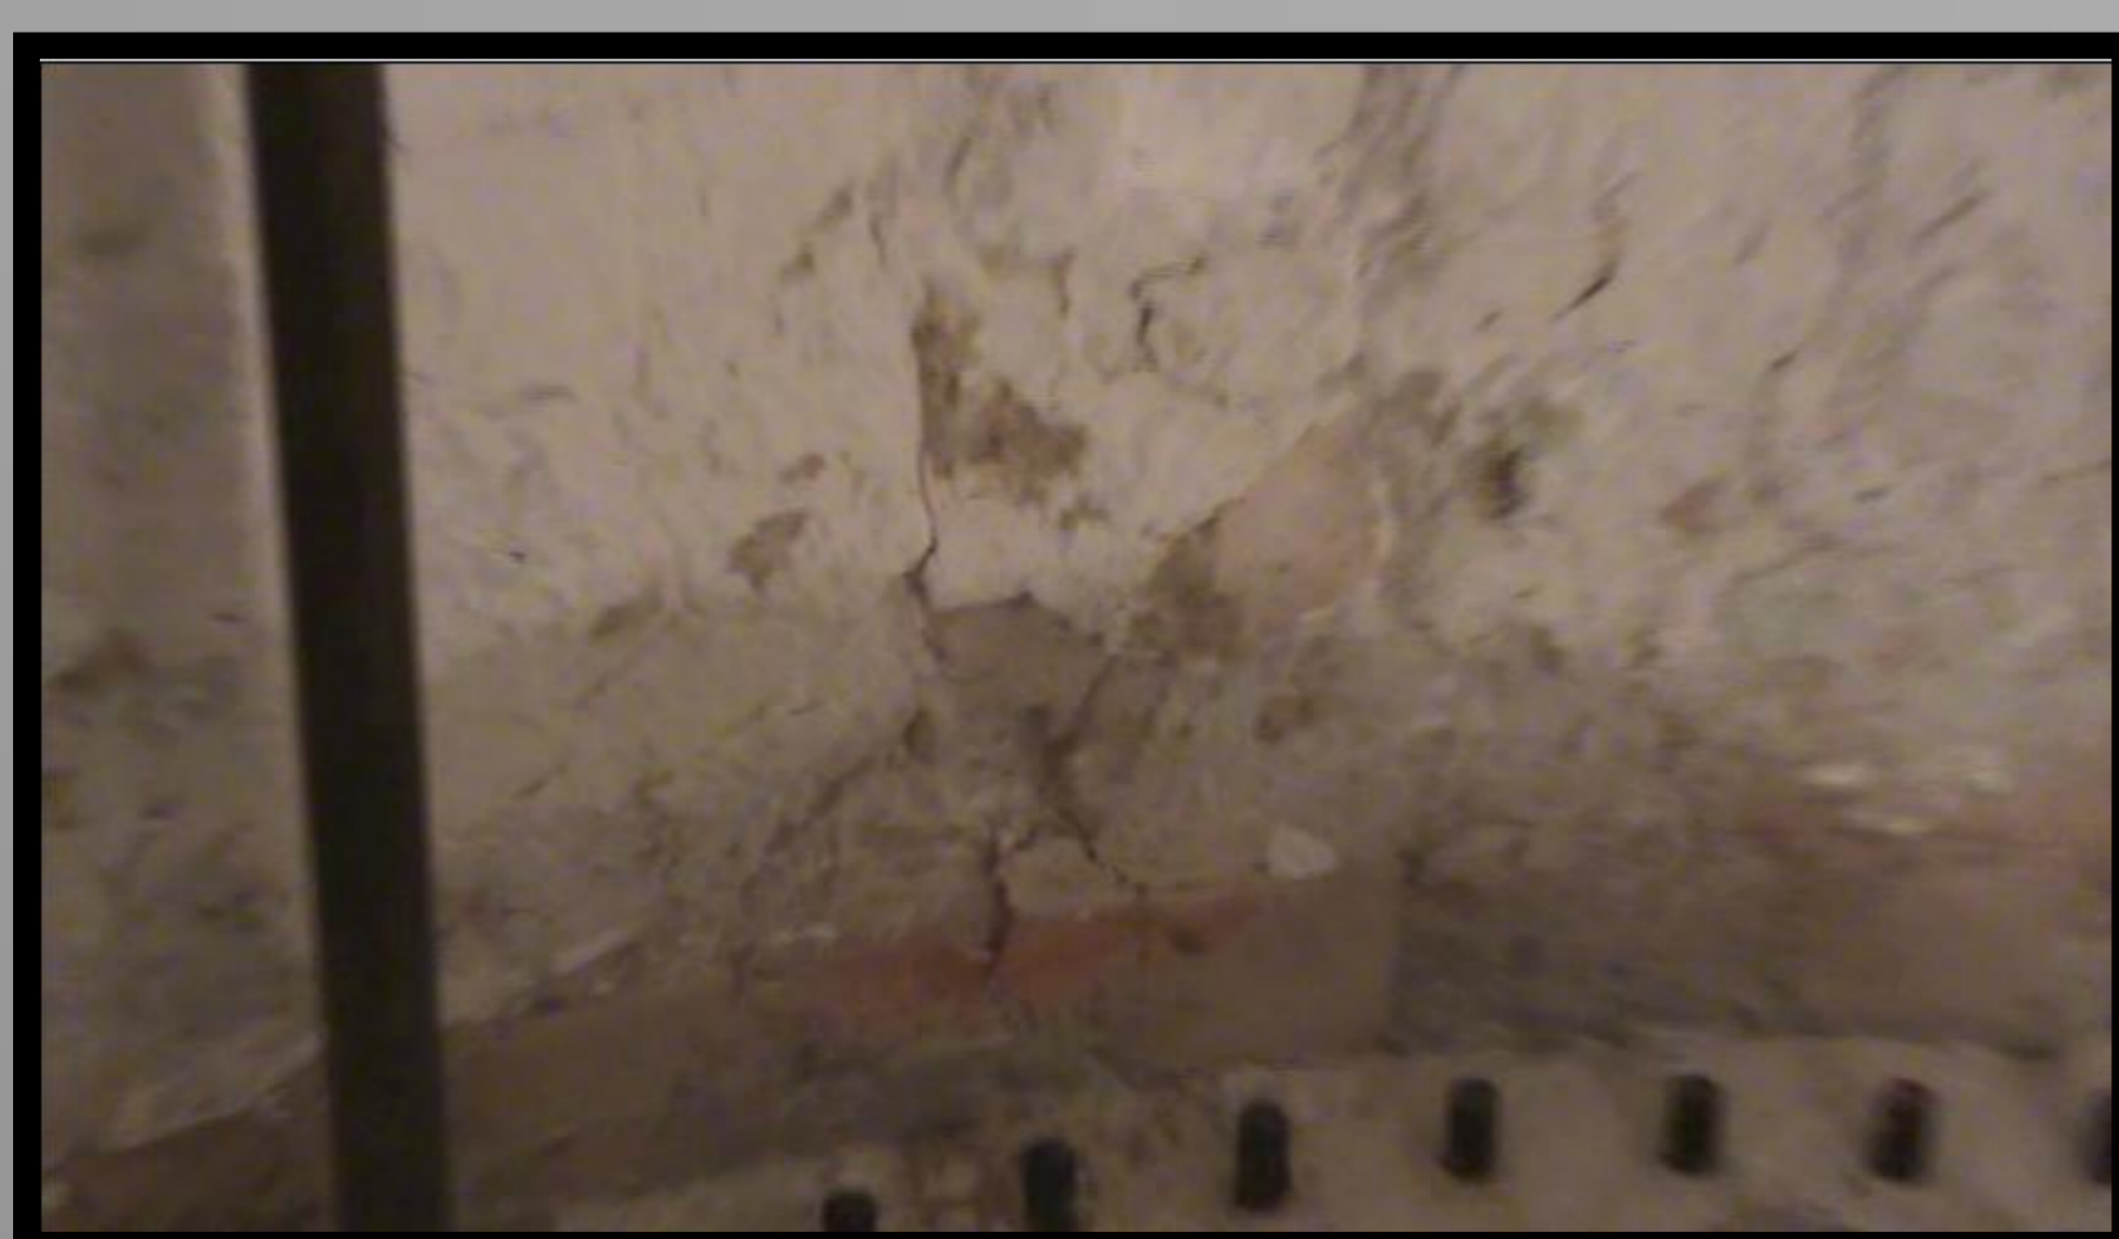
Fig # 5 – área de refratário danificado

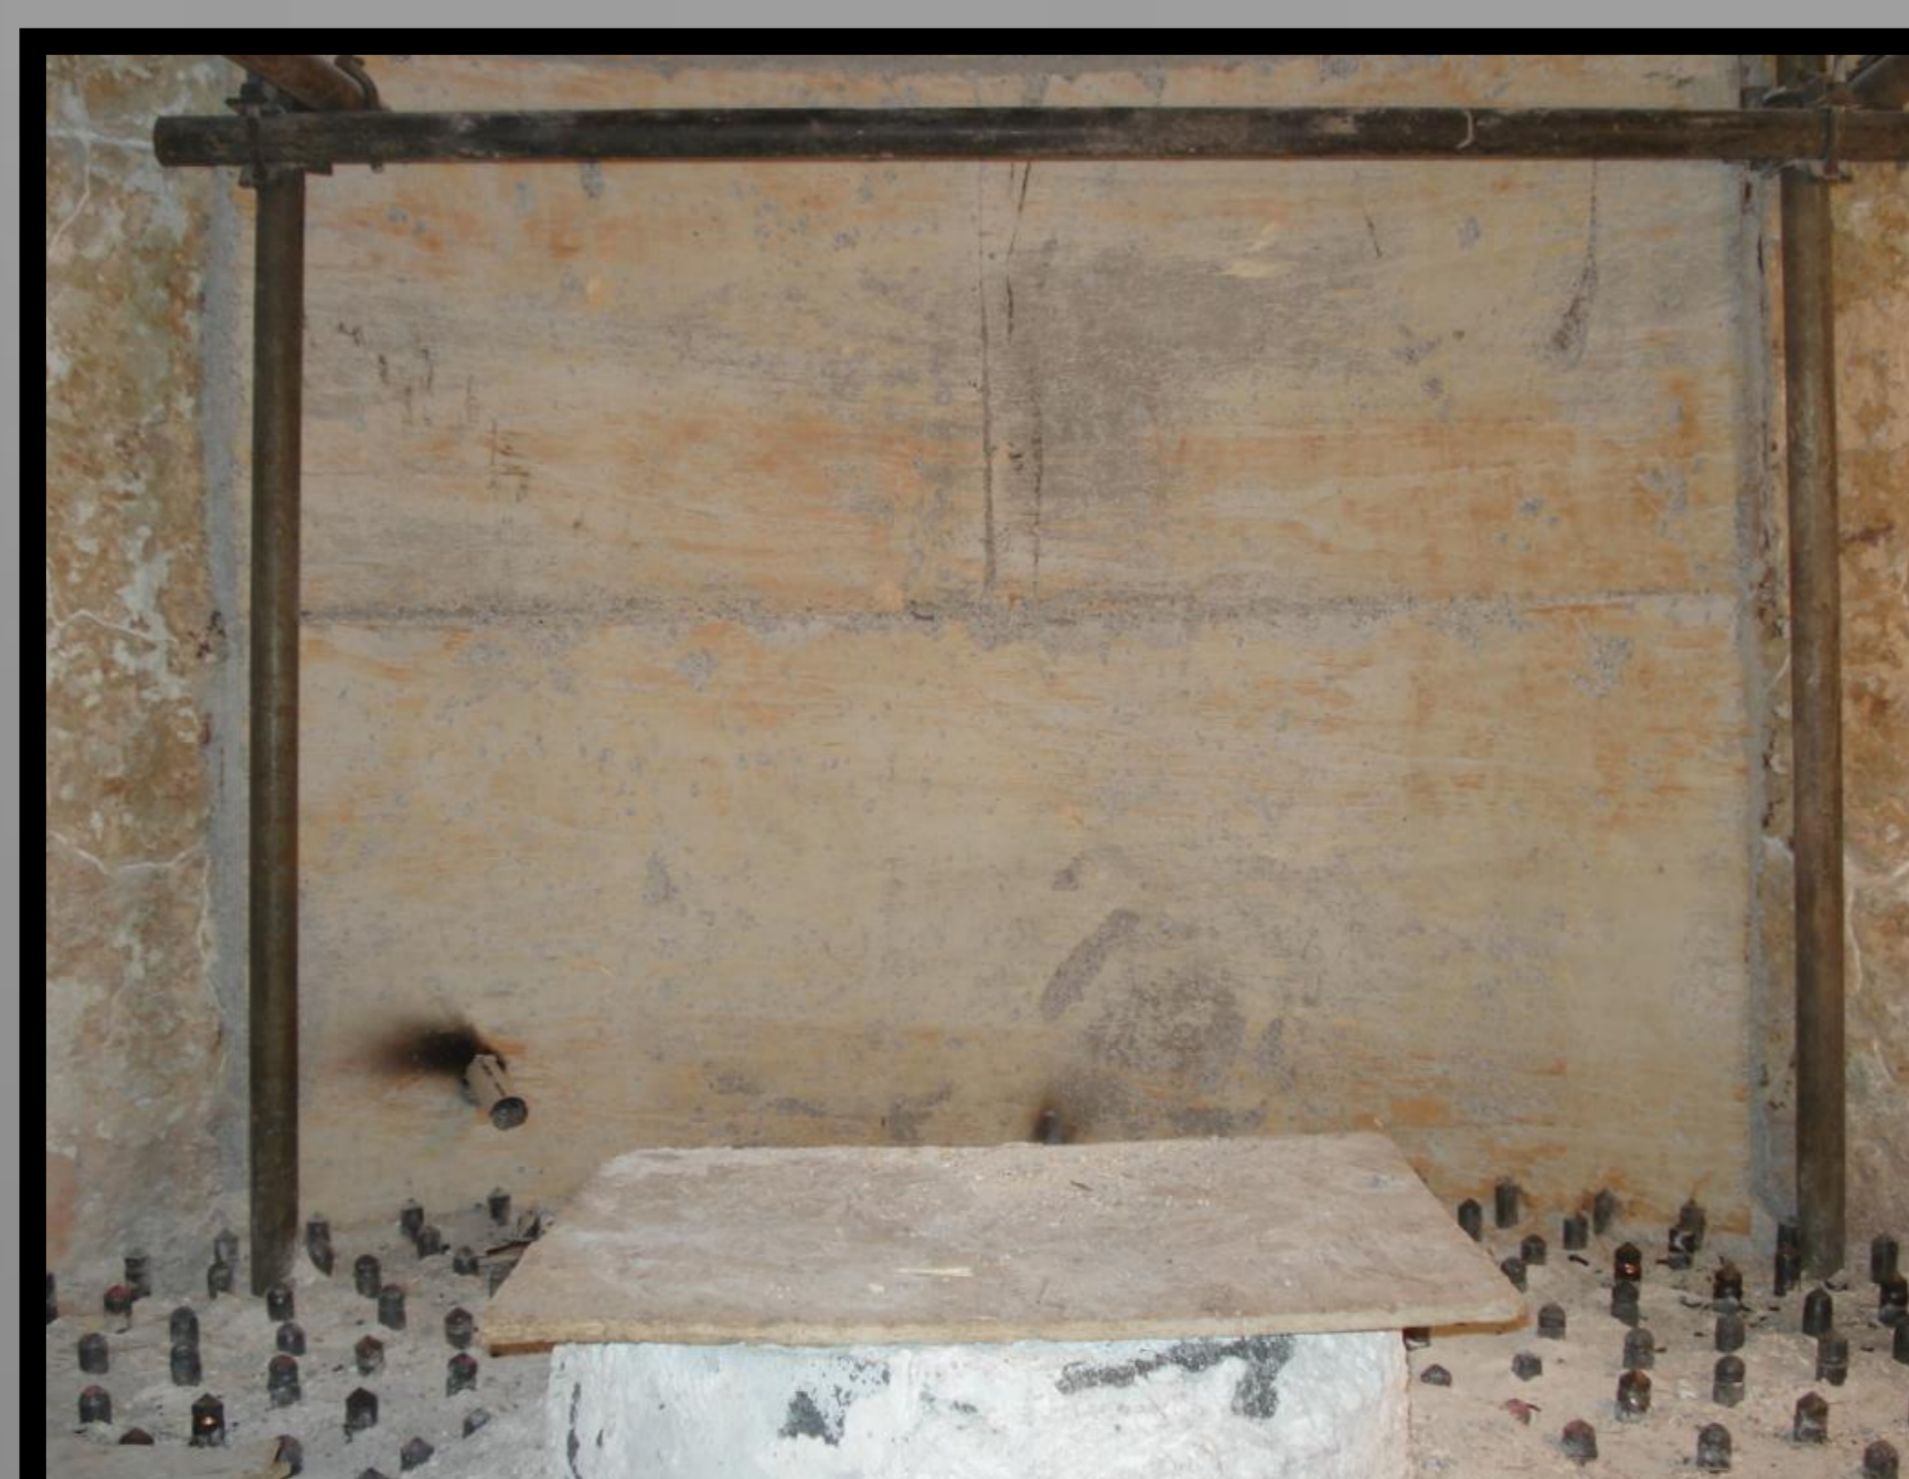
Fig # 6 – Área com aplicação para reparos.
