Anomalía en unidad encajonable (CCM) de alimentación al motor  
del ventilador del edificio de auxiliares.

Realizado por : Gonzalez Emiliano  
Termógrafo Nivel II ITC LA

Empresa : NASA Central Nuclear Atucha I

Fecha 04/08/2008

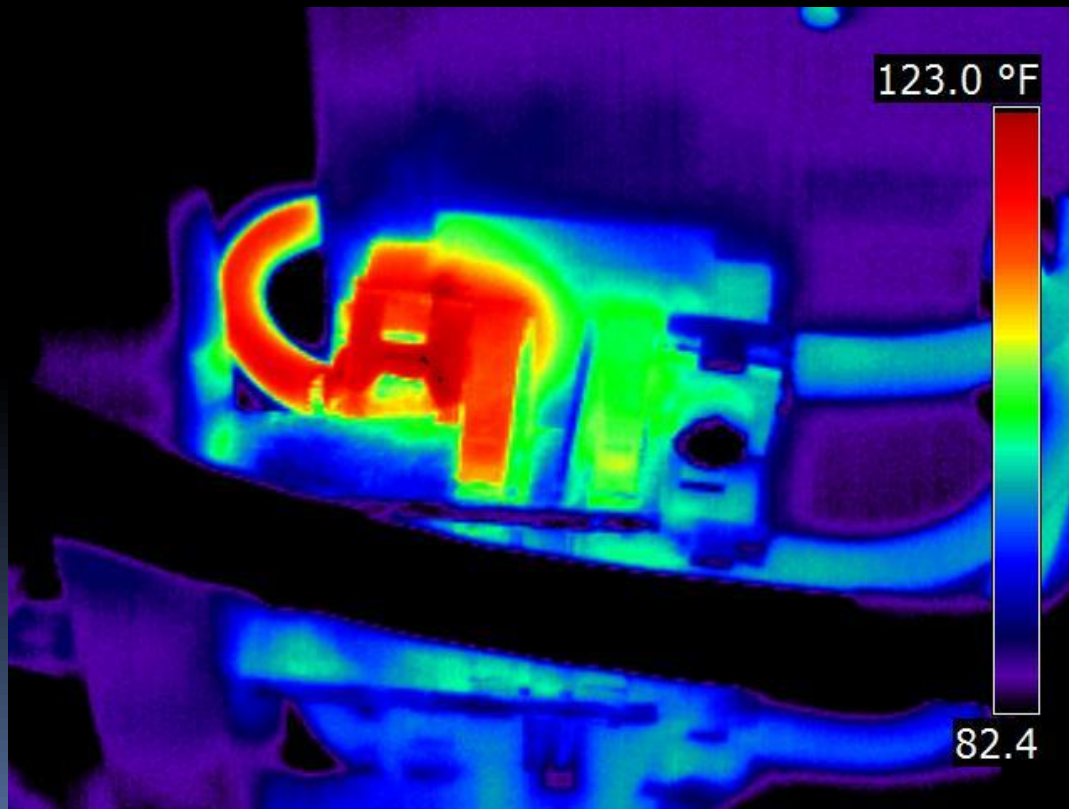
En la termografía realizada a la unidad encajonable de alimentación a uno de los motores de los ventiladores del edificio de auxiliares, se observa que las pinzetas de salida de los cables hacia el motor presentan un punto caliente en el prensacable de la fase R de uno de los dos cables que componen la alimentación.

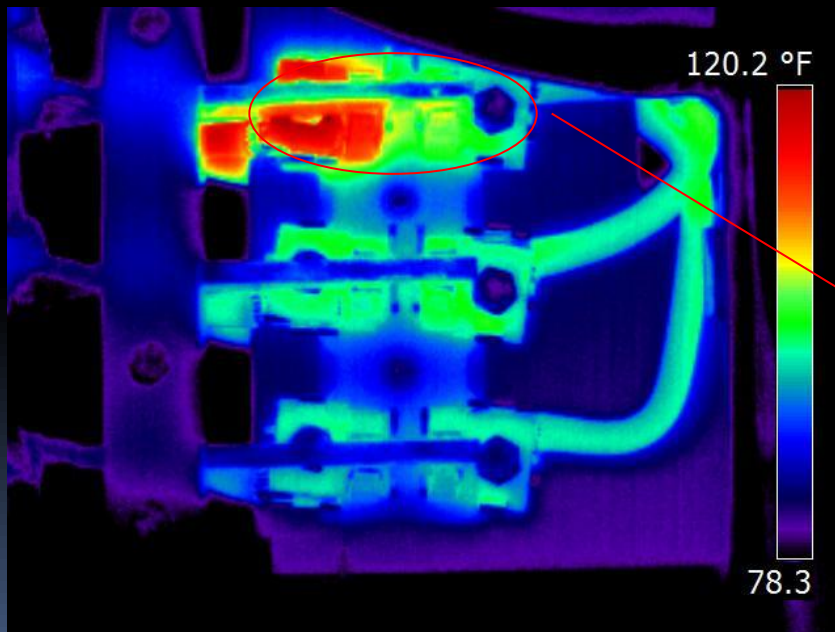
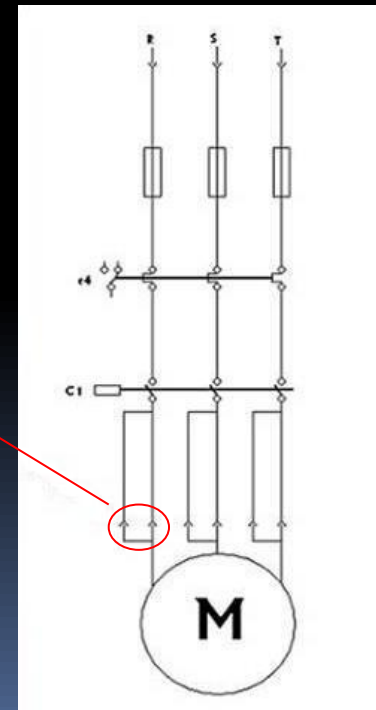
Estos cables cumplen la función de alimentar desde la salida del contactor de potencia hasta las pinzetas en cuestión. Se encuentran montados por cada fase, dos cables en paralelo que parten de la salida del contactor de un terminal común y llegan a las pinzetas a dos prensacables separados que se unen cada uno a una pinzeta individual, éstas se insertan luego en una barra de salida de alimentación al motor.

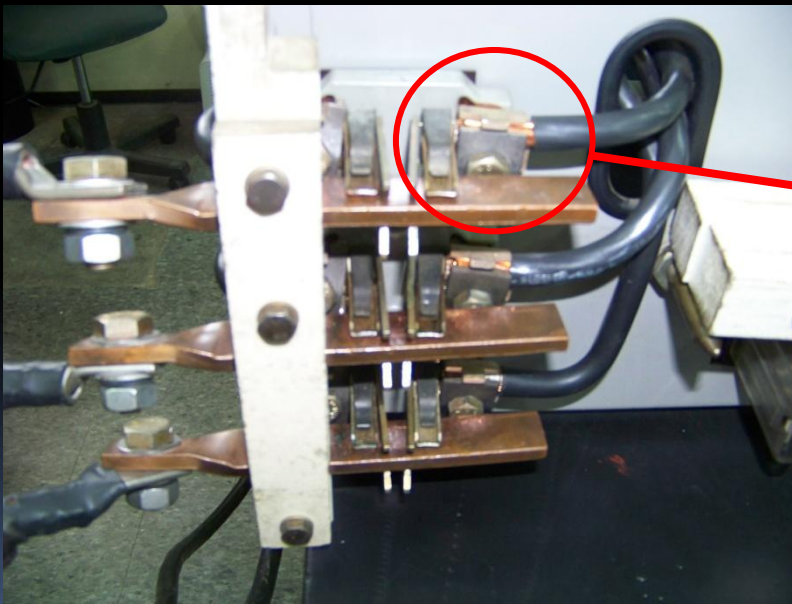
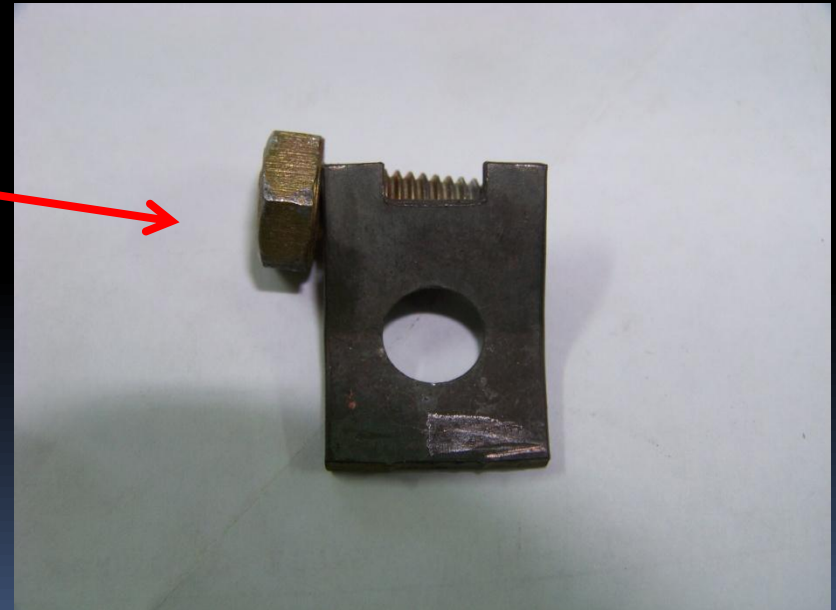
Se procede a desarmar el prensacable, encontrándose el mismo con una marca de contacto del cable conductor. De esta marca se deduce que el cable conductor tenía un contacto deficiente, ya que el mismo apoyaba en un solo alambre, a pesar de que el tornillo se encontraba ajustado con el torque correcto.

Se realiza un reacomodamiento de los alambres del conductor y se procede a su ajuste con el torque adecuado.

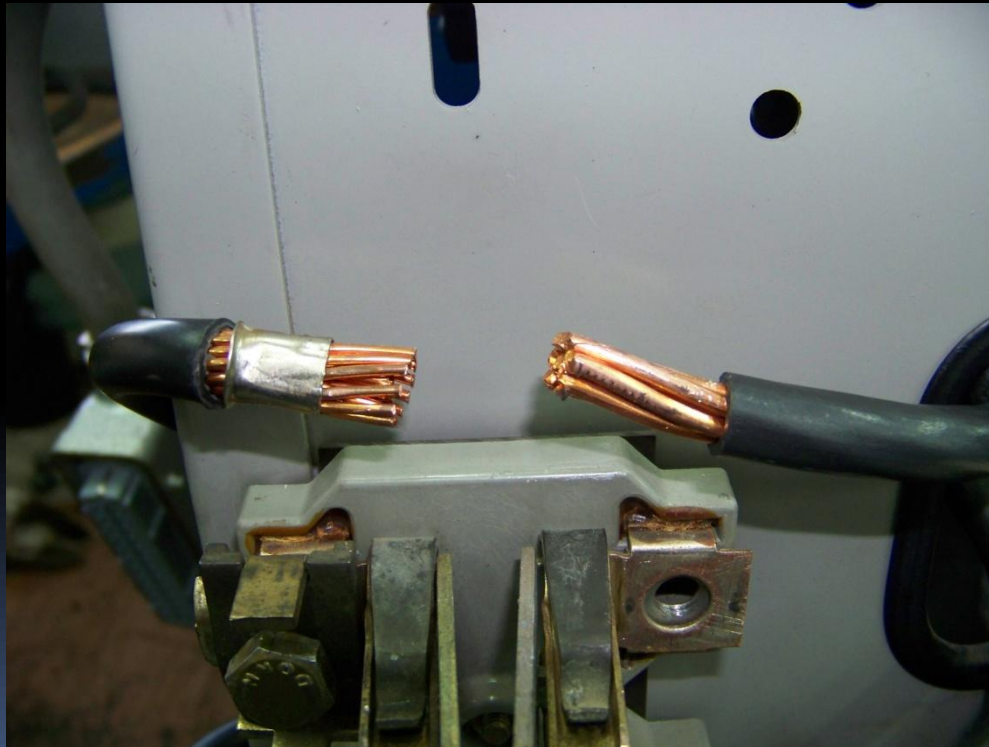
Se desarma el prensacable izquierdo para comparar marcas en la superficie de contacto, cuando esto es llevado a cabo se observa que los cables no son iguales ya que el cable izquierdo es de 19 conductores y el derecho de 7 conductores.

El problema se encontraba en el conductor de 7 alambres, debido a que el mismo no se había amoldado al prensacable por ser sus conductores poco maleables a diferencia del cable de la izquierda.
